ESCUELA SUPERIOR POLITÉCNICA DEL LITORAL

Diseño de mástil para buques atuneros que minimicen fallos estructurales de límite elástico en maniobras de captura.

PROYECTO INTEGRADOR

Año: 2022

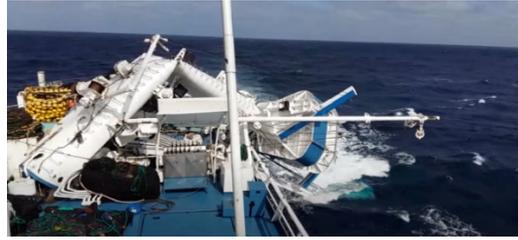
Figura 1.3 Mástil colapsado Ecuador.

Existen diversas razones por las cuales este tipo de siniestro existe, los cuales pueden ser, por un exceso de compresión en el mástil debido a una carga cíclica generada por la naturaleza de las olas, en otras palabras, cuando la red de pesca o la panga, se encuentran en su estado para el cual fueron diseñados, es decir, sumergidos o parcialmente sumergidos en el agua, estos elementos poseen una fuerza boyante o de empuje, que disminuye su peso relativo a cuando se encuentran fuera del mar. Cabe recalcar que el agua está en constante movimiento por olas, y estas al ser caracterizadas por crestas y valles, van a generar en cierto momento una pérdida de flotabilidad en el objeto sostenido por la pluma que está conectada al mástil, generando así un incremento de carga en la estructura, superando el límite permisible.

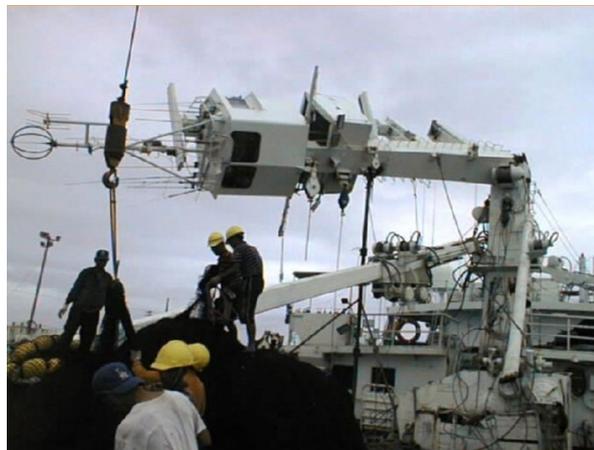
Figura 1.4 Mástil colapsado España

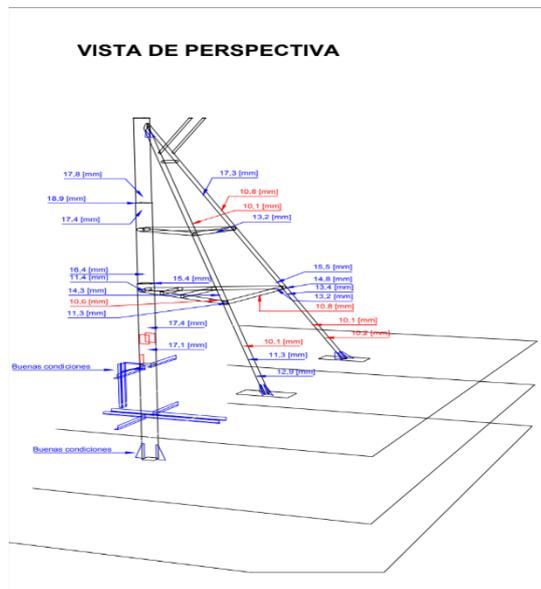
Figura 1.5 Esquema estructural del mástil modelo
[Fuente: propia]

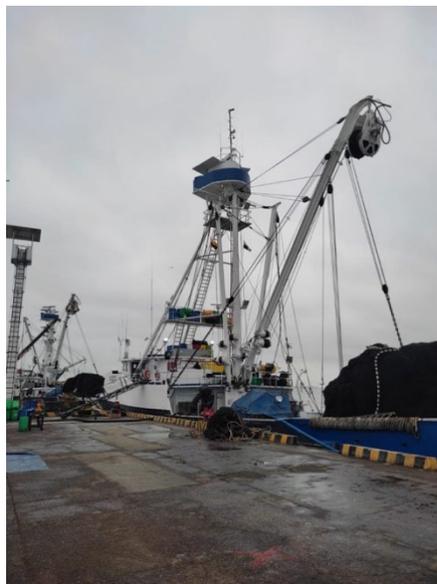
En la visita se levantó la información de la estructura como se observa la fig. 1.6 para dibujar los planos de dimensiones generales y estructurales del mástil con todos sus componentes.

Figura 1.6 Mástil modelo.
[Fuente: Propia]

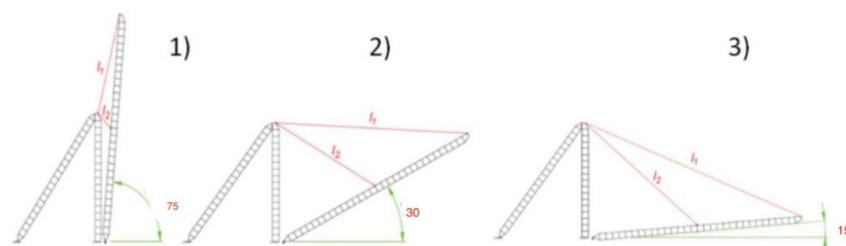
En el modelado de una estructura por el MEF se consideran las cargas externas que ejercen sobre ella. Cuando el sistema del mástil está operando no posee cargas definidas para izarla, por esta razón, es imprescindible emplear las cargas máximas teniendo en cuenta las características de la red de pesca. Para un estudio simplificado, desarrollaremos tres configuraciones importantes en el proceso de carga como se puede mostrar en la fig.1.7.

Figura 1.7 Ángulos para estudio durante el izamiento de la carga.

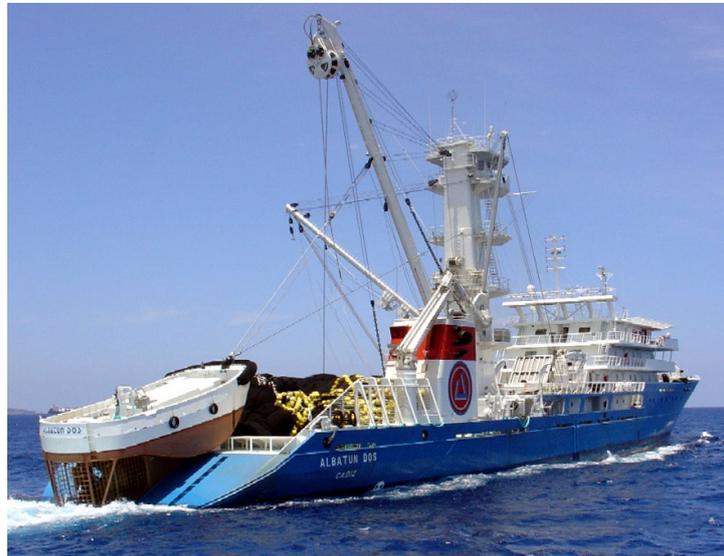
Figura 1.8 Arrastre de panga

Las embarcaciones pesqueras tienen tres operaciones principales entre ellas es el arrastre de panga como se puede apreciar en la fig. 1.8 y sus respectivos datos de operación en la tabla 1.3 , esta maniobra se realiza antes y después de la faena de pesca.

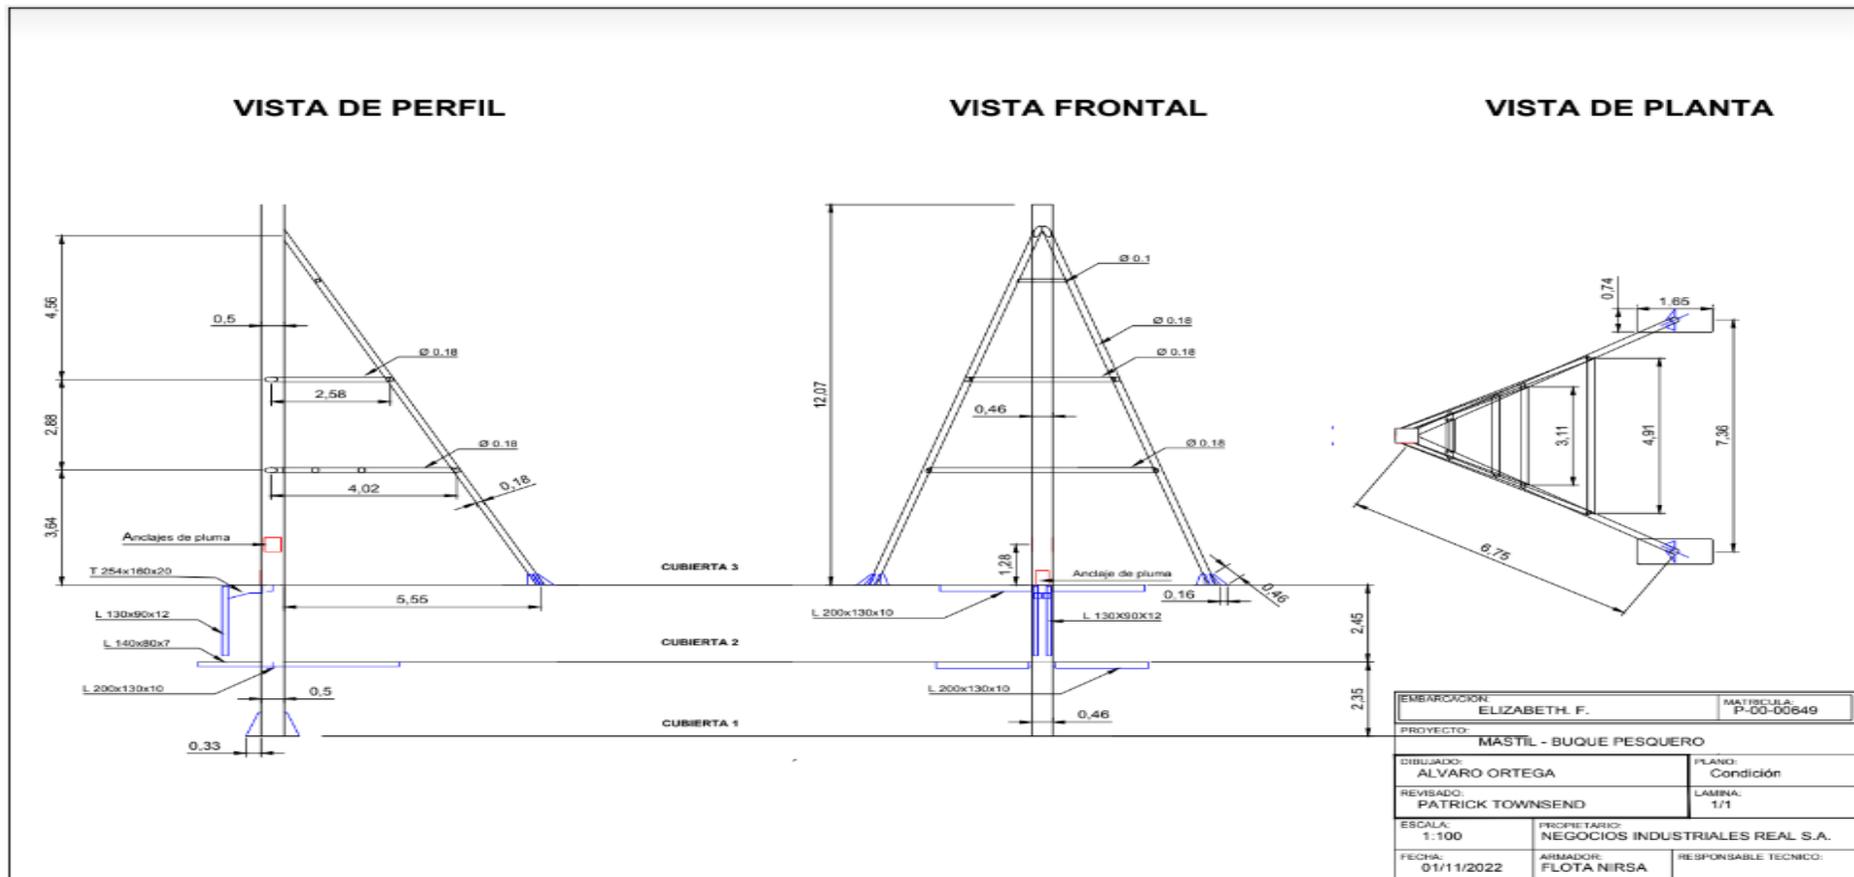
Figura 1.9 Modelo de mástil- Elizabeth BP.

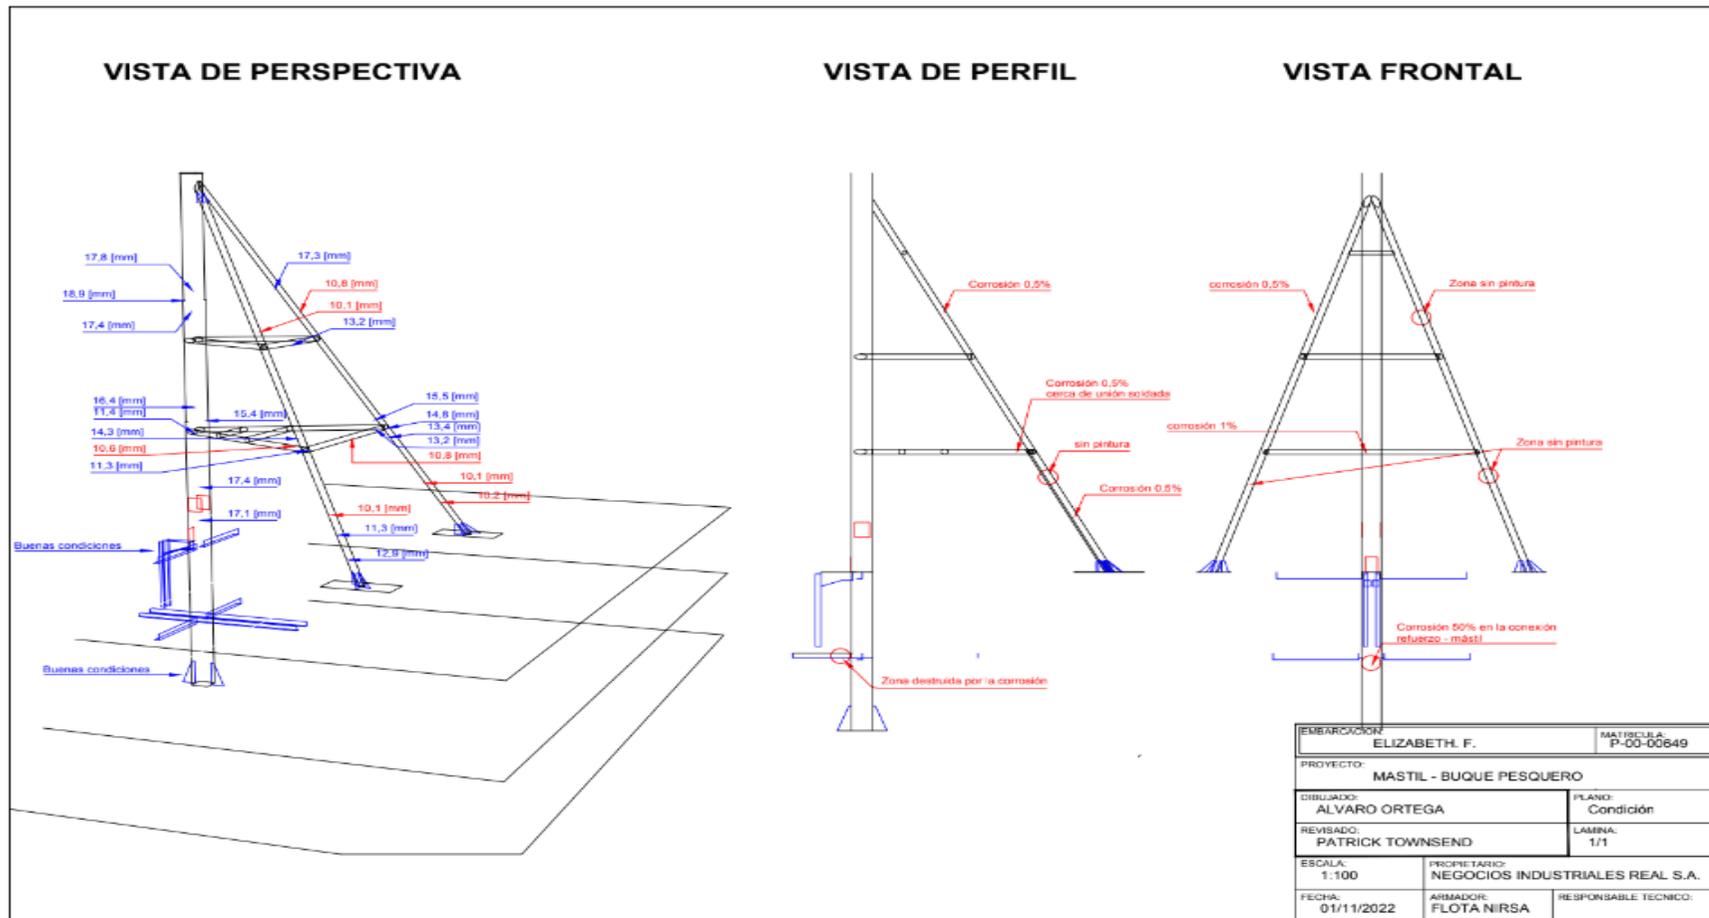
Figura 1.10 Modelado de mástil - Elizabeth BP.

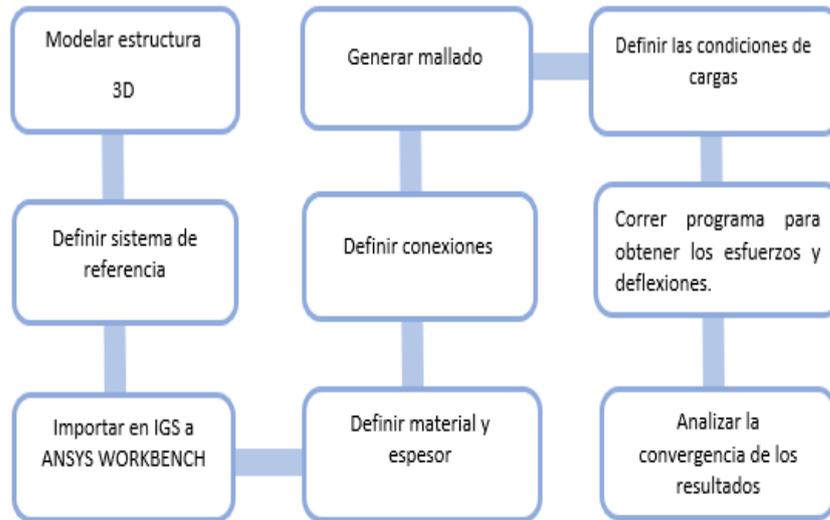
Para analizar la estructura global del sistema de arboladura se desarrolló un modelo 3D con el fin de aplicarle posteriormente el método de elementos finitos (MEF), figura 2.1. En el presente trabajo se empleó un software de análisis y simulación de elementos finitos en el que se aplicó la partición del dominio para su respectivo mallado, fijando condiciones de fuerzas externas e inerciales, las cuales producen cargas de tipo flexural y torsional debido a la ubicación de conexiones del resto de componentes del sistema, en otras palabras, anclajes de poleas. En esta metodología se procura determinar la magnitud de los esfuerzos y deflexiones que ocurren en el mástil y de esta manera identificar las zonas críticas de la estructura mencionada sujeta a posibles fallas.

Figura 2.1 Proceso empleando Elementos finitos.

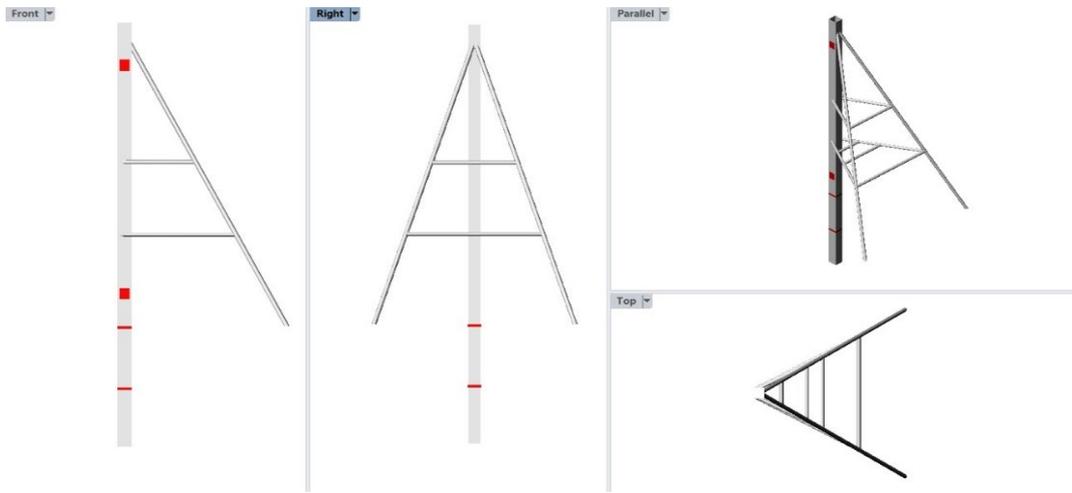
Considerando el plano de la estructura de las mediciones tomadas en la planta de NIRSA en Posorja, se generó el modelo geométrico 3D en el software RHINOCEROS como se observa en la figura 2.2 y figura 2.3 para su respectiva importación al programa de simulación estructural. Todos los detalles de la estructura con sus refuerzos en general fueron modelados como superficies a partir de sus curvas; se lo puede apreciar en la figura 1.9 y figura 1.10. Cabe recalcar que todas las dimensiones del modelo fueron tomadas en la visita técnica, y existe una variación de ellas con respecto de los planos originales del mástil presentados en los planos de distribución de la empresa.

Figura 2.2 Diferentes vistas del modelo geométrico.

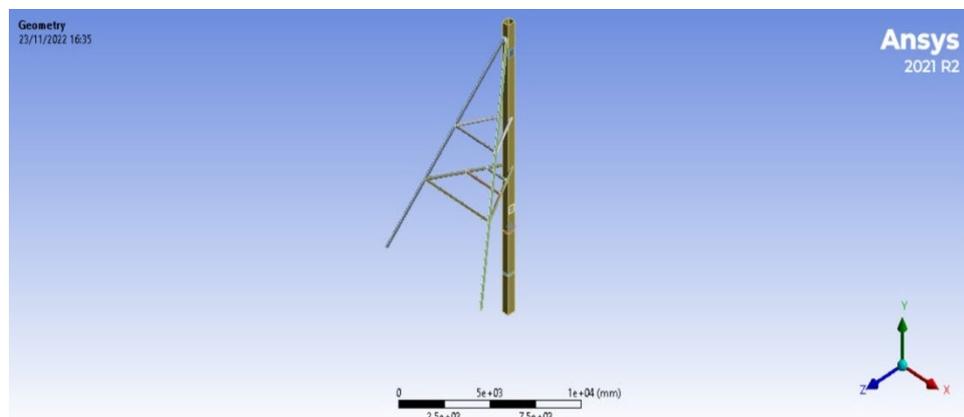
Una vez realizado el modelo geométrico, este fue guardado con extensión IGS, de esta manera se lo importó a ANSYS WORKBENCH 2021R2. Para un correcto manejo del programa se definió el origen del sistema de referencia, el eje “x” en dirección de banda a banda, el eje “z” en el sentido de la línea de crujía, eje “y” en dirección del de la altura del mástil y todas las estructuras fueron importadas por capas, como se observa en la Figura 2.4.

Figura 2.4 Modelo importado en Ansys.

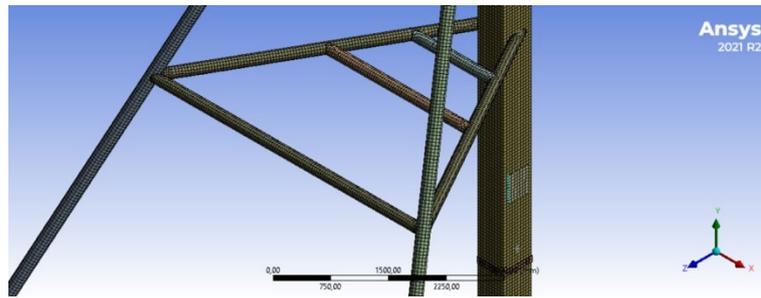
Para definir el tamaño de la malla, seguimos los parámetros que la sociedad clasificadora (DNV, Finite Element Analysis) y alega que el tamaño de la malla no debe ser superior a 50 [mm] con el propósito de obtener resultados más confiables, figura 2.7.

Figura 2.7 Visualización de la malla.

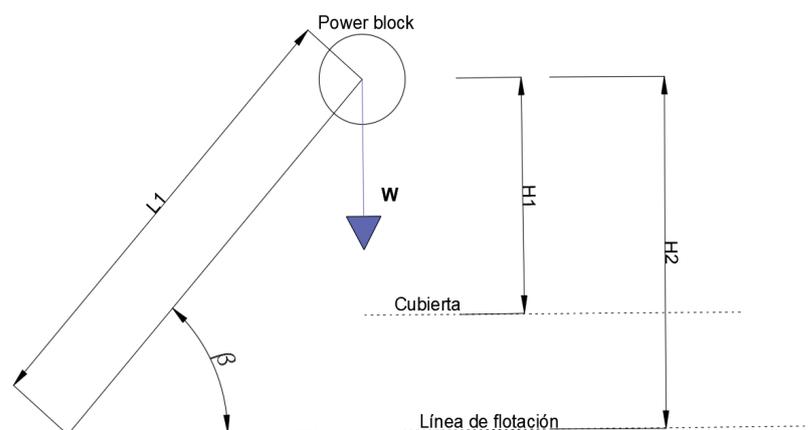
Para obtener la fuerza transmitida desde la pluma principal, por la maniobra de levantamiento de red, se considera principalmente la red mojada que se encuentra fuera del agua, entendiéndose que existe un factor que diferencia el peso de la red seca con el de la red mojada, siendo este último hasta un 30% mayor cuando se la saca del agua, dependiendo de la composición de las fibras. Para ello se mide los claros existentes desde el centro del power block, hasta la cubierta principal y hasta la línea de agua, adicionando estos valores y multiplicándolos por el factor de red mojada por el peso por unidad de red, tal como se detalla en la siguiente ecuación, que se obtuvo a través del diagrama de fuerzas estáticas de la figura 2.8.

Figura 2.8 Ilustración de movimiento de Power Block.

$$(H1 + L1) * F * P = W$$

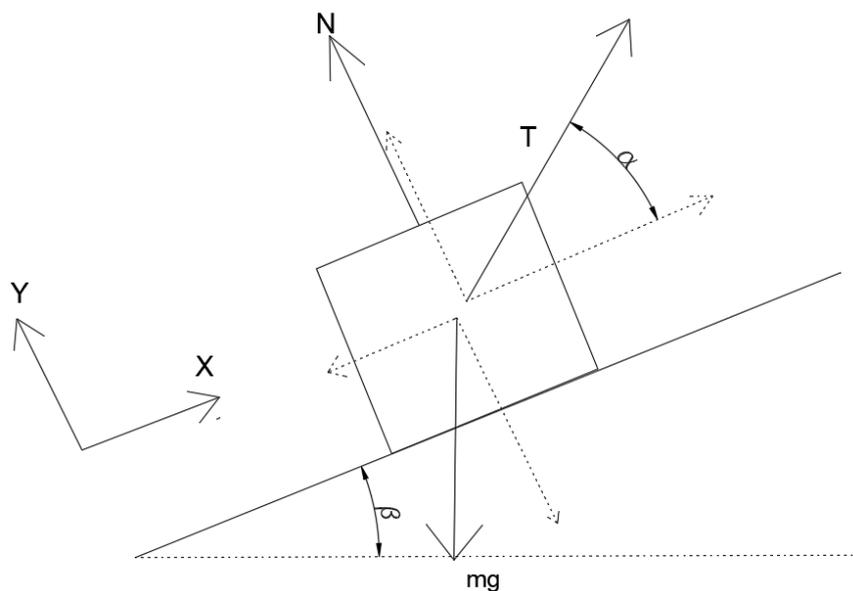
Figura 2.9 Diagrama de cuerpo libre, panga.

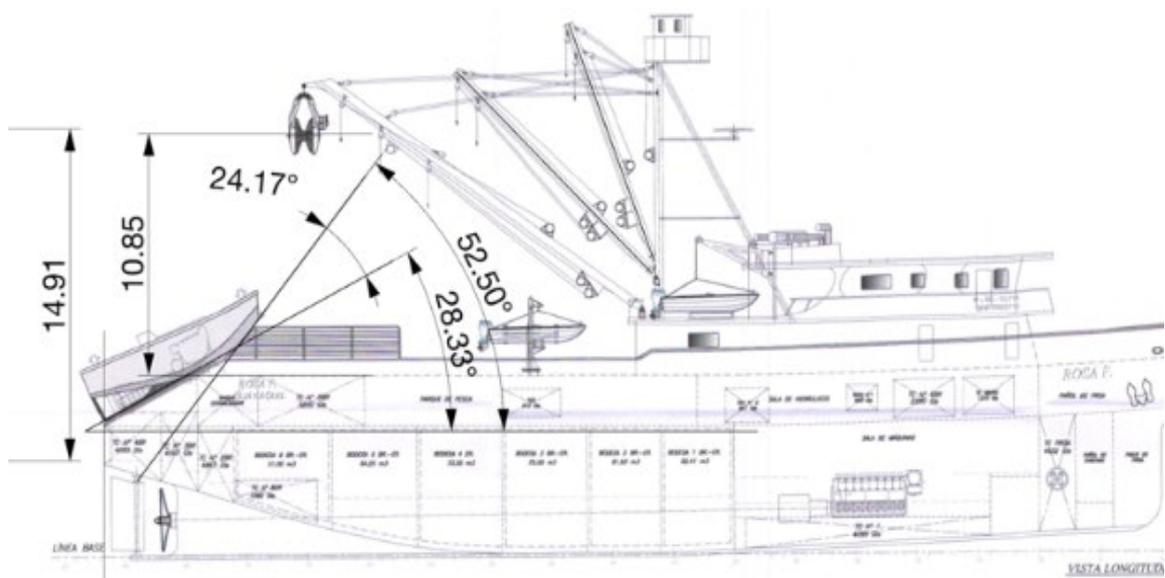
Reemplazando las variables, con los valores de ángulos obtenidos en los planos de la embarcación y la visita técnica realizada en las instalaciones de NIRSA en Posorja, además se considera que el izaje de la panga no se realiza de un solo tirón, si no de manera cuasi estática, con el fin de realizar la maniobra correctamente, por lo tanto se tiene que la tensión en el cable es de aproximadamente 7,2 toneladas, valor que está por debajo de la capacidad máxima del winche de panga, sin presentarse un sobredimensionamiento en la capacidad de arrastre del mismo. De igual forma, se debe entender que esta tensión varía de acuerdo con el ángulo de inclinación de la pluma principal, sin embargo, dicha variación de la tensión está por debajo de una tonelada.

Figura 2.10 Cotas lineales y de ángulos desde la panga.

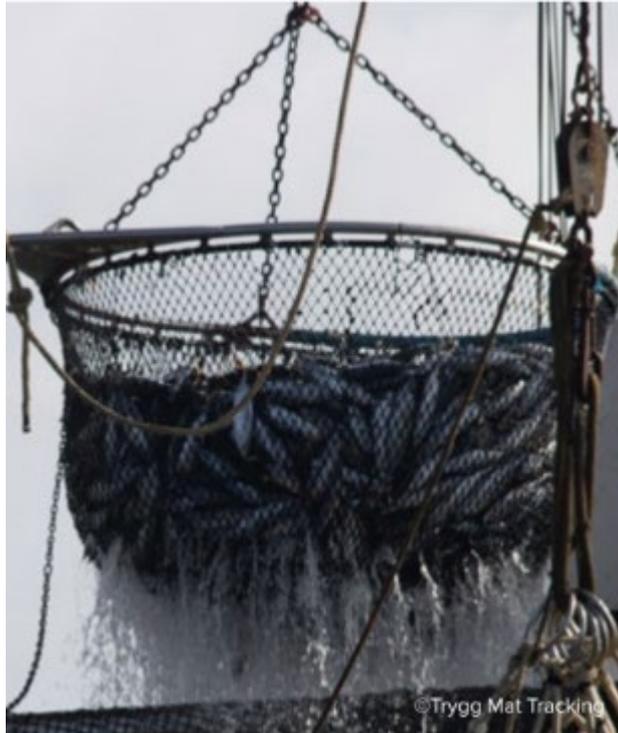
Figura 2.11 Chinguillo de pesca.

Esta pluma se utiliza principalmente para el levantamiento del chinguillo, es decir, para mover la pesca desde la red al costado de la nave, hacia el acceso a las cubas, que se encuentra en crujía de la cubierta principal. Cabe recalcar que durante esta operación, la pluma se encuentra estática, y solo es el gancho quien baja o sube desde la punta de la pluma. Es decir, solo se realiza movimiento en el plano vertical, figura 2.11. Mientras que, para mover la carga en el plano horizontal, hacia la embarcación, se utiliza el gancho de la pluma auxiliar, la cual también esta fija.

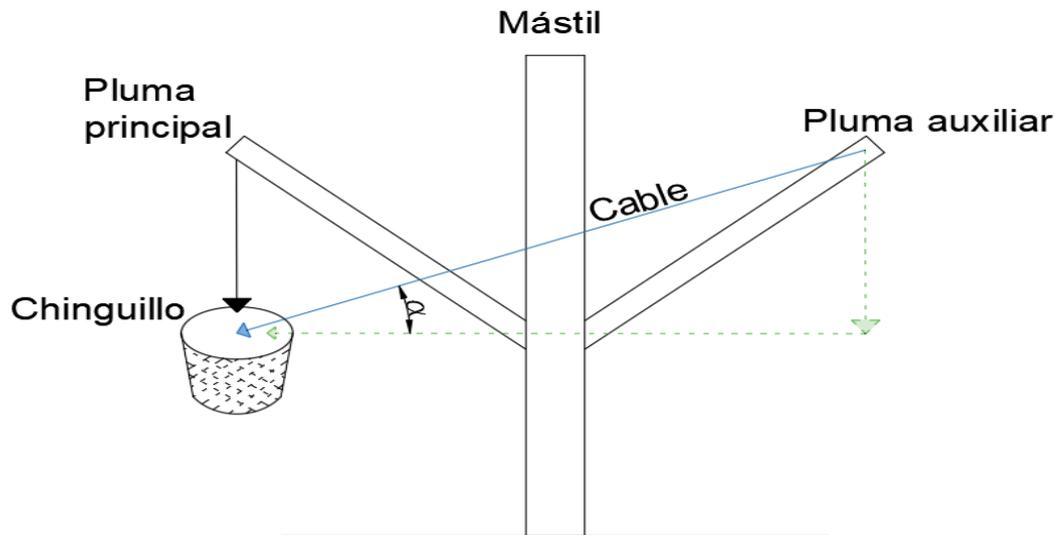
Esta pluma, como se mencionó líneas arriba se utiliza, durante la maniobra de captura, para mover la carga (el chinguillo) desde un costado de la embarcación hacia la línea de crujía, donde se encuentra el acceso de pesca hacia las cubas. Se considera que este movimiento es puramente horizontal y se realiza en un tiempo que oscila entre los 6 y 11 segundos, cuyo diagrama se representa en la figura 2.12.

Figura 2.12 Ilustración de maniobra de la pluma auxiliar.

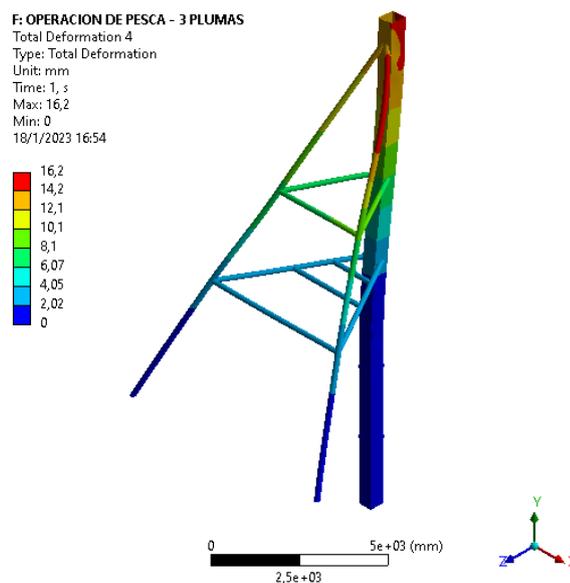
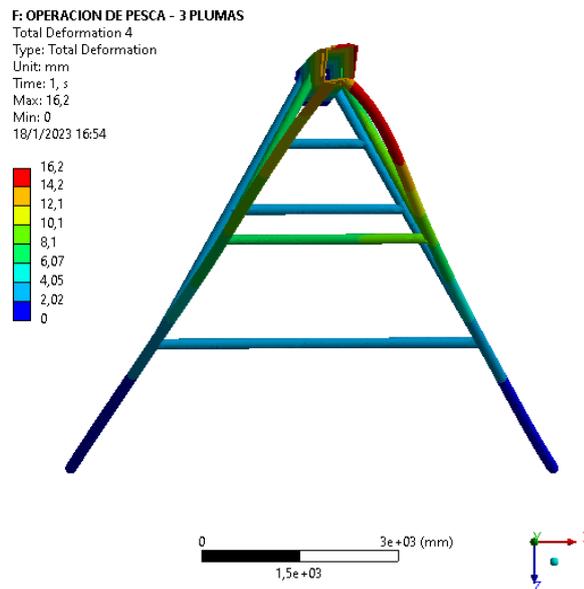
Para la operación de pesca, figura 3.3 y 3.4, la cual consiste en el uso simultáneo de las tres plumas, se encontró una deformación asimétrica y en torsión, tal como se esperaba debido a la diferencia en magnitud de las cargas que soporta la pluma de babor y estribor. Se presenta una deformación a escala, la cual incrementa el resultado solamente en términos visuales.

Figura 3.3 Respuesta de mástil en operaciones de pesca

Figura 3.4 Respuesta de mástil en operación de pesca, vista en planta.

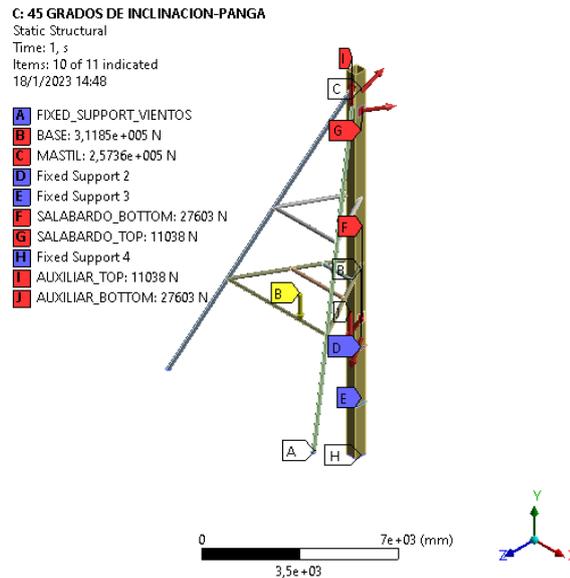
Se espera que la distribución de esfuerzos normales debido a las cargas, figura 3.5, no sea simétrica respecto del eje neutro del mástil debido a la carga axial más el momento uni-axial en cada eje transversal, figura 3.6. Para ello se realiza la comparación teórica en la tabla 3.1.

Figura 3.5 Cargas para comprobación de esfuerzo uni-axial.

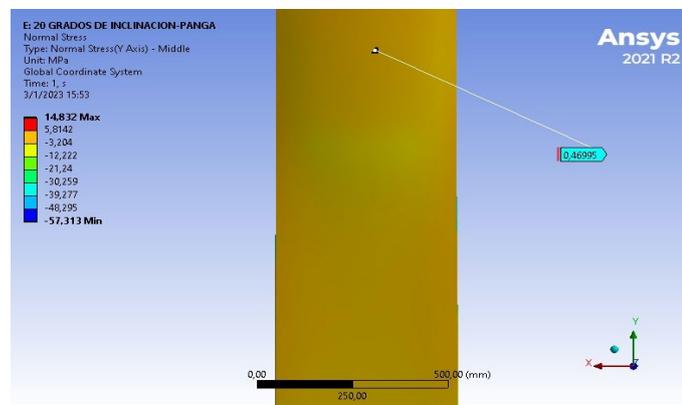
Con el fin de comprobar los resultados, se trabajó solamente con las fuerzas puramente verticales para comparar valores teóricos de la ecuación de esfuerzo asimétrico con los resultados del programa, que corresponden al cálculo de excentricidad de la cara hacia popa del mástil, donde se aplica la fuerza de sujeción de la pluma, con ello se corrobora la confiabilidad en los resultados de la simulación al obtenerse un error por debajo del 10%.

Figura 3.6 Comprobación de esfuerzo normal uni-axial

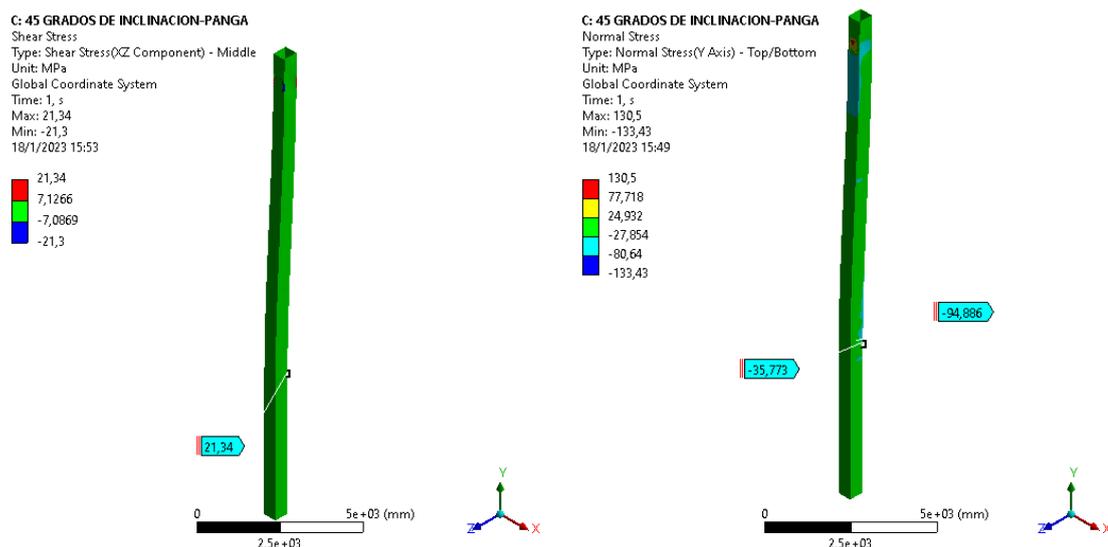
Se muestran los resultados obtenidos más significativos de esfuerzo de corte y normal, figura 3.7, correspondientes a las estructuras con mayor peligro de falla.

Figura 3.7 Resultados de esfuerzo normal y de corte por levantamiento de panga a 45 grados.

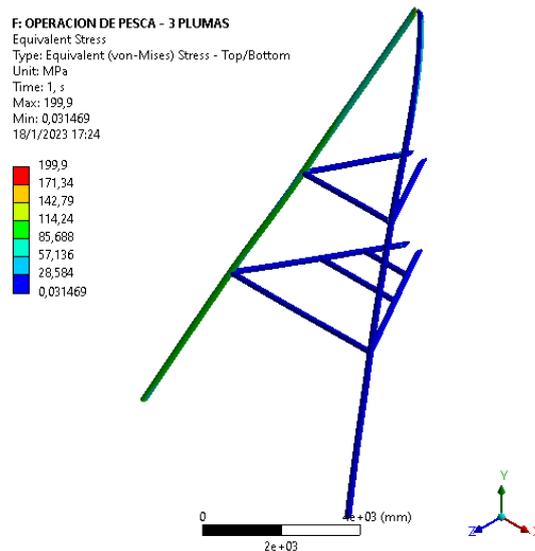
Ya que en este caso la carga no es simétrica respecto de la línea de crujía, la distribución de esfuerzos fue diferente para ambos lados de la estructura, figura 3.8, por lo que los resultados se muestran para toda la estructura, además se hace énfasis en mostrar los resultados de esfuerzo solamente para el mástil, figura 3.9.

Figura 3.8 Esfuerzo equivalente en la estructura para operación de pesca.

Se observó en esta condición que el viento de soporte de estribor estaba sometido a una mayor tensión, por lo tanto, la distribución de esfuerzos alcanza valores que pueden elevarse debido a la reducción significativa de espesores por corrosión, efecto que sucede frecuentemente en la industria local.

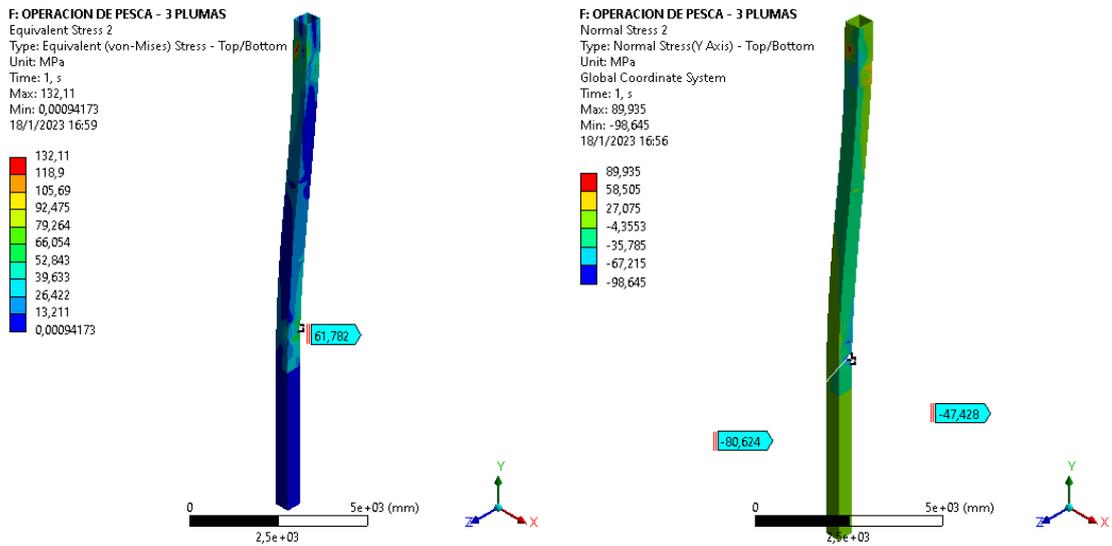
Se debe recalcar que la zona de mayor esfuerzo corresponde a las uniones soldadas cerca del mástil debido a su configuración geométrica, sin embargo, ya que se encuentran altamente reforzadas con escuadras y plancha de hasta 50 milímetros, se abandona la consideración de posible falla en estas zonas, y este estudio se concentra alrededor.

Figura 3.9 Esfuerzo normal y equivalente durante la maniobra de captura.

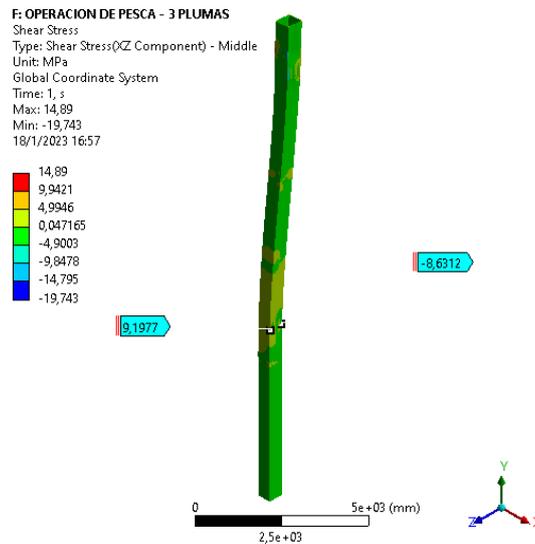
También se sospecha que debido a que una cara del mástil está en tensión y otra está en compresión, las cuales, dependiendo de las propiedades mecánicas del acero, este puede ser significativamente débil a los esfuerzos de corte. Debido a esto el mástil podría fallar por esfuerzo de corte antes de alcanzar el esfuerzo último de compresión.

Figura 3.10 Esfuerzo cortante durante operaciones de pesca

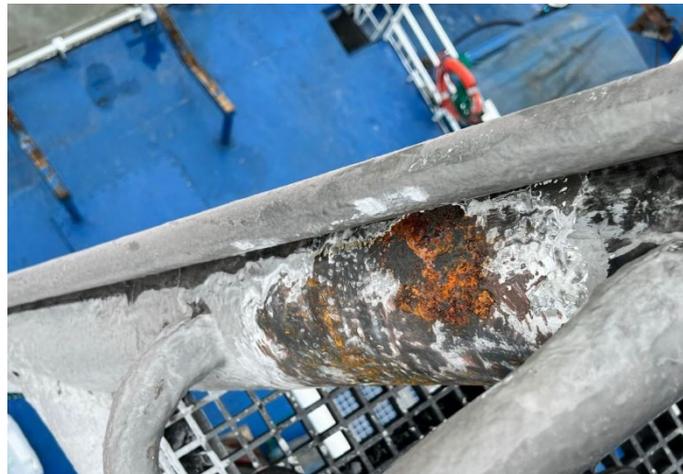
Por la evidencia experimental hallada en visitas técnicas al muelle en Posorja, figura 3.11, se encontraron zonas con diferencias de hasta 7 milímetros a lo largo de un mismo estructural. Por lo que se procedió a realizar la simulación representando esta diferencia para las condiciones de carga presentadas previamente.

Figura 3.11 Corrosión detectada en la estructura de soporte del mástil.

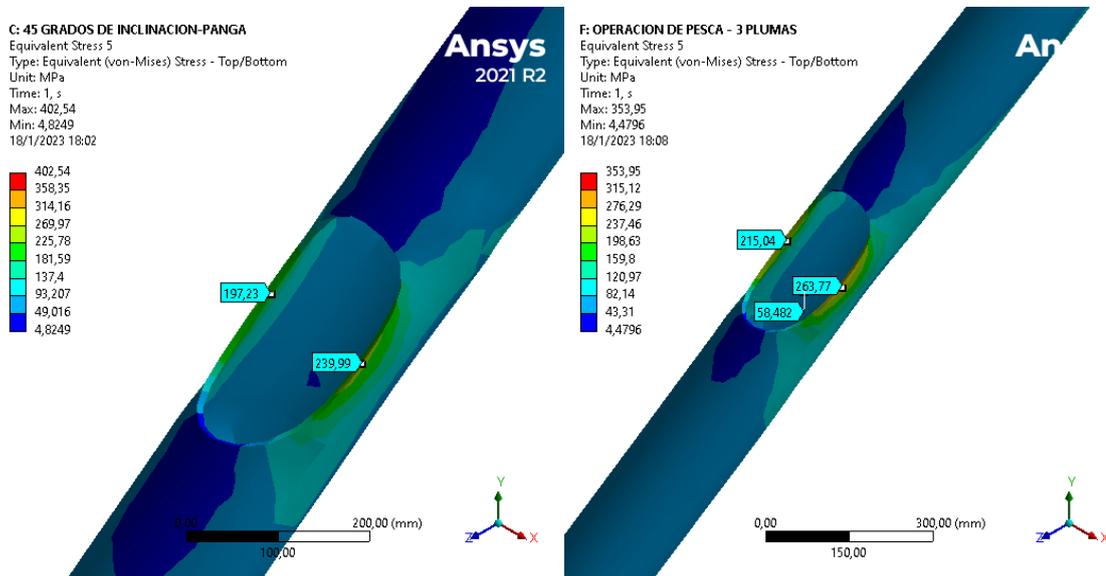
Primero se procedió a simular la grieta entre los dos descansos (accidente del B/P Rosa), figura 3.12 , y luego sobre el descanso superior , figura 3.14, para los cuales

Figura 3.12 Esfuerzos en la abertura – entre descansos de la estructura de mástil.

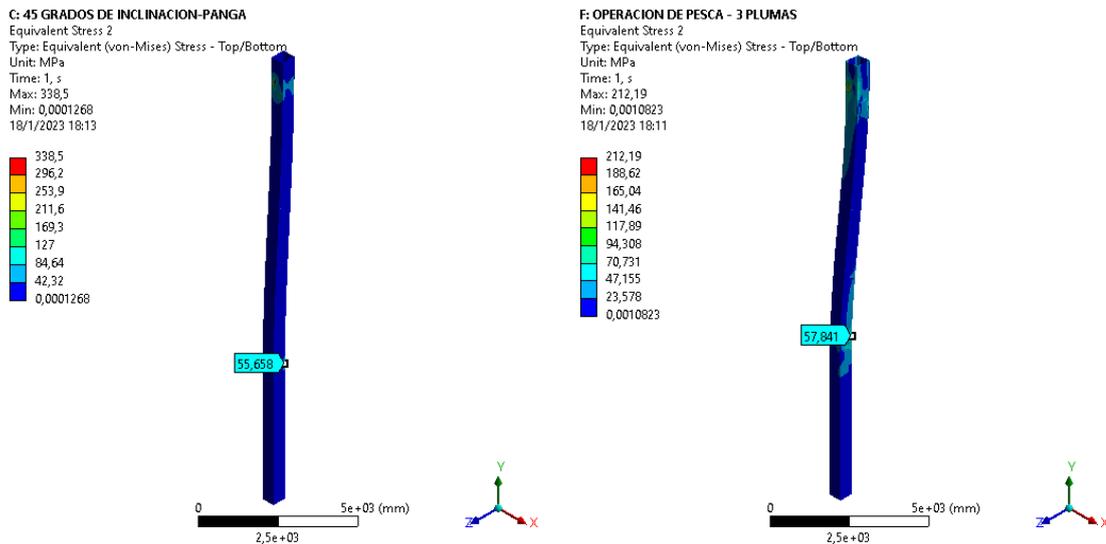
se obtuvieron los resultados de esfuerzos transmitidos al mástil tal como se aprecia en la figura 3.13, y hacia la estructura circundante, figura 3.15.

Figura 3.13 Esfuerzo equivalente en el mástil por abertura en uno de los vientos.

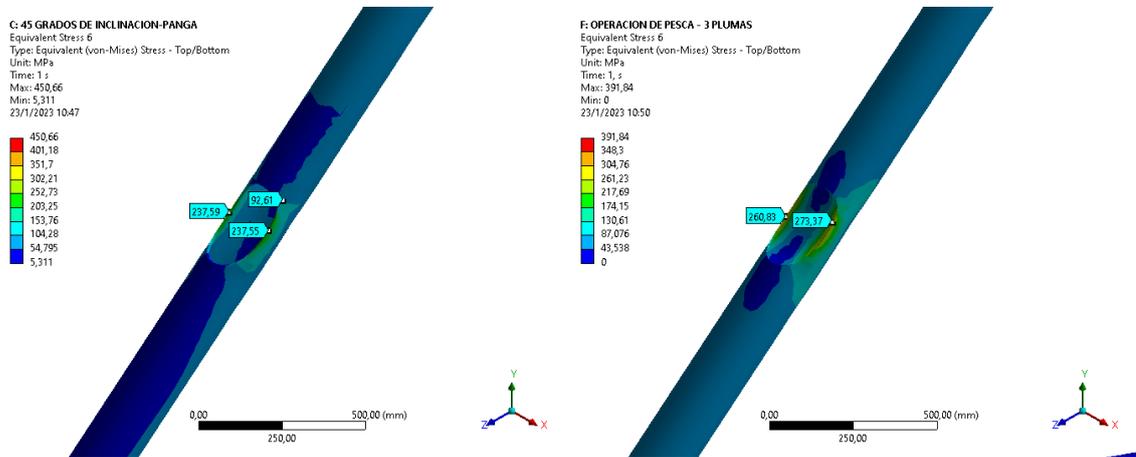
Conforme a la evidencia experimental hallada en la visita técnica a la embarcación, se procedió a simular también cuando la grieta por corrosión se encuentra por encima del descanso superior.

Figura 3.14 Esfuerzo equivalente en abertura.

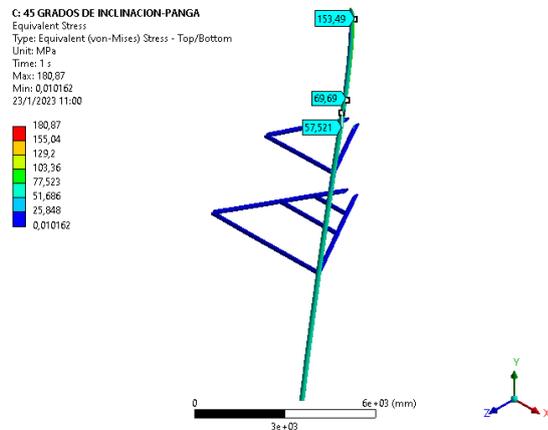
Figura 3.15 Esfuerzo equivalente en la estructura circundante.

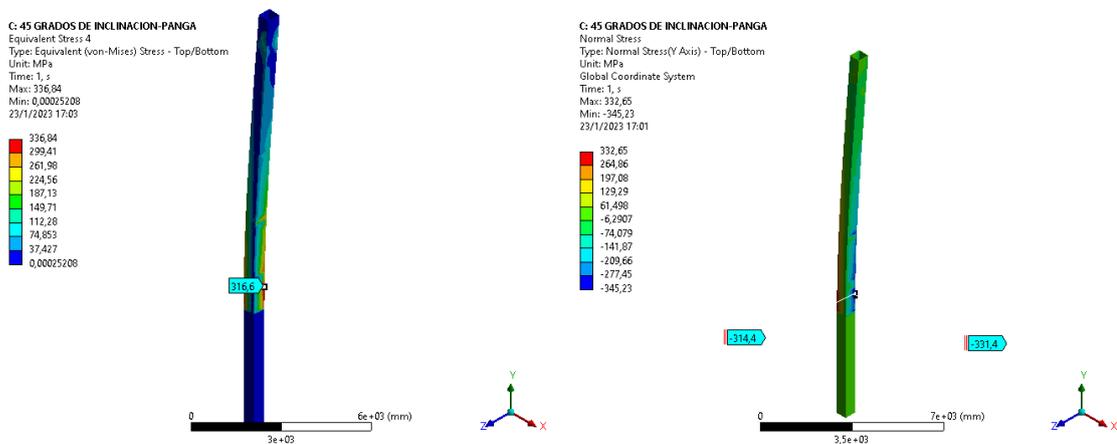
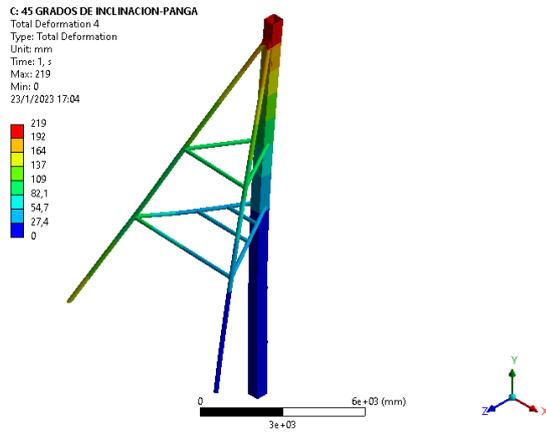
Se tiene que a pesar de que la carga es simétrica respecto a la línea de crujía en el izamiento de panga, el desbalance en los resultados se da debido al apoyo único del lado de babor, siendo este lado el único soporte para los esfuerzos transmitidos por la carga. Por lo cual se obtuvieron resultados de esfuerzos concentrados en una esquina del mástil para el levantamiento de panga (figura 3.16 y 3.17), y la operación de pesca (figura 3.18 y 3.19), cuya deformación es asimétrica.

Figura 3.16 Esfuerzo normal y esfuerzo equivalente en mástil para estructura en falla.

Figura 3.17 Deformación total.

Para las tres condiciones de análisis se realiza una comparación de esfuerzo permisible (tabla 3.4), tanto para el esfuerzo normal y equivalente en la zona inferior del mástil que se encuentra cerca de una esquina donde reposa la base de la pluma principal, la cual es propensa a falla.

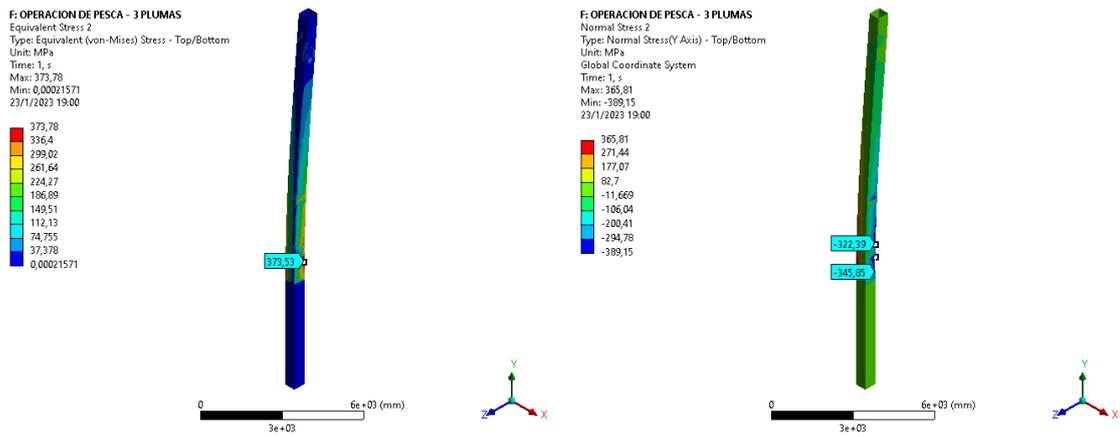
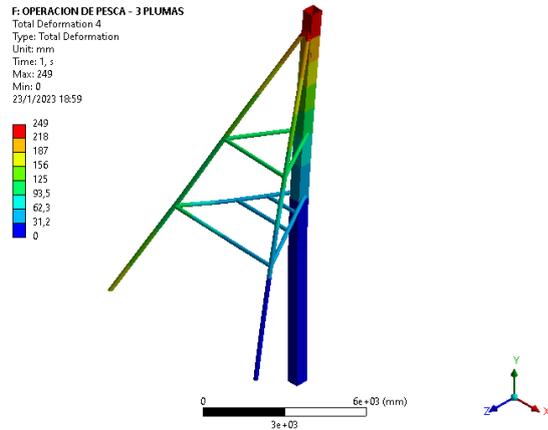
Figura 3.18 Esfuerzo normal y equivalente en falla – durante operación de pesca

Figura 3.19 Deformación por falla estructural en el mástil – operación de pesca.

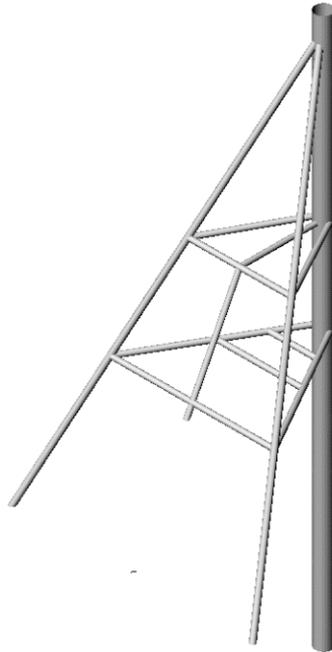
Se realizó la siguiente modificación estructural (figura 3.20 y tabla 3.5) con el fin de minimizar el riesgo de falla estructural debido a un exceso de deformación, también considerando la pérdida de un viento y la funcionalidad de la estructura como un acceso de los pescadores hacia la cofa.

Figura 3.20 La distribución del esfuerzo normal no es uniforme en el mástil (comprobar).

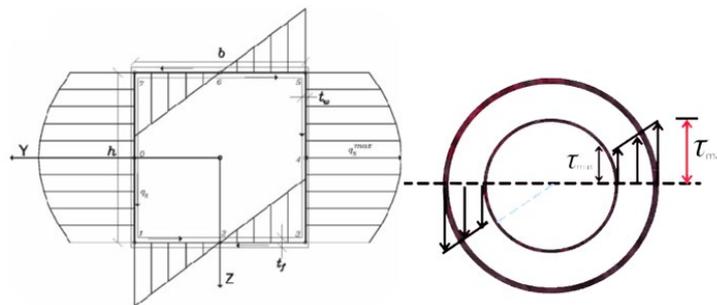
Figura 3.21 Distribución de esfuerzos en secciones transversales.

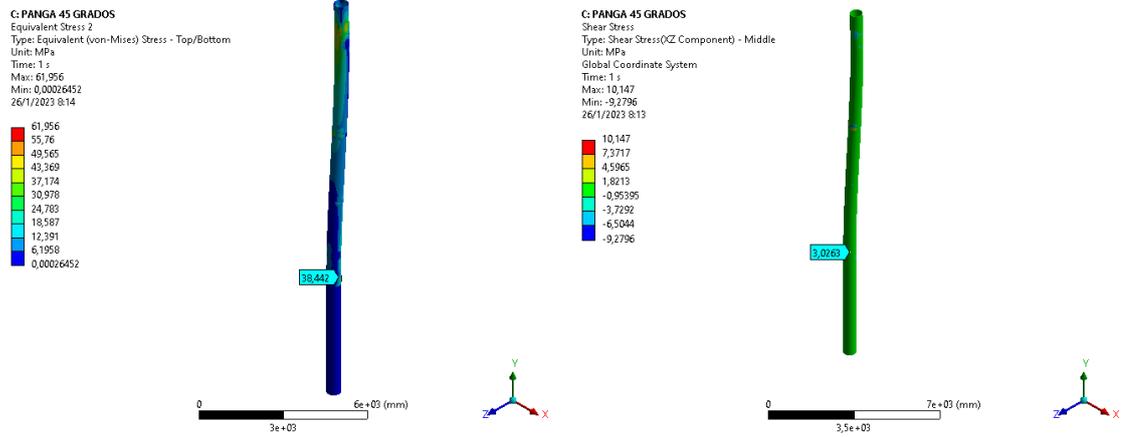
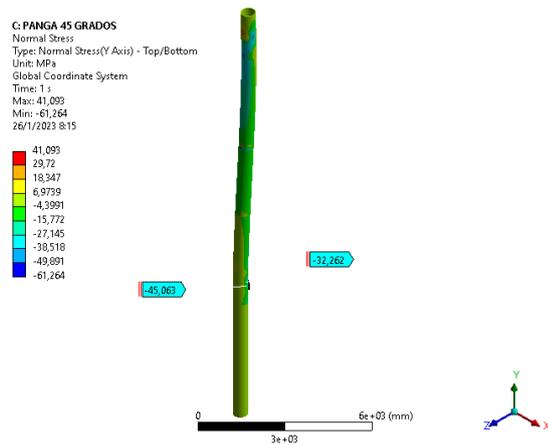
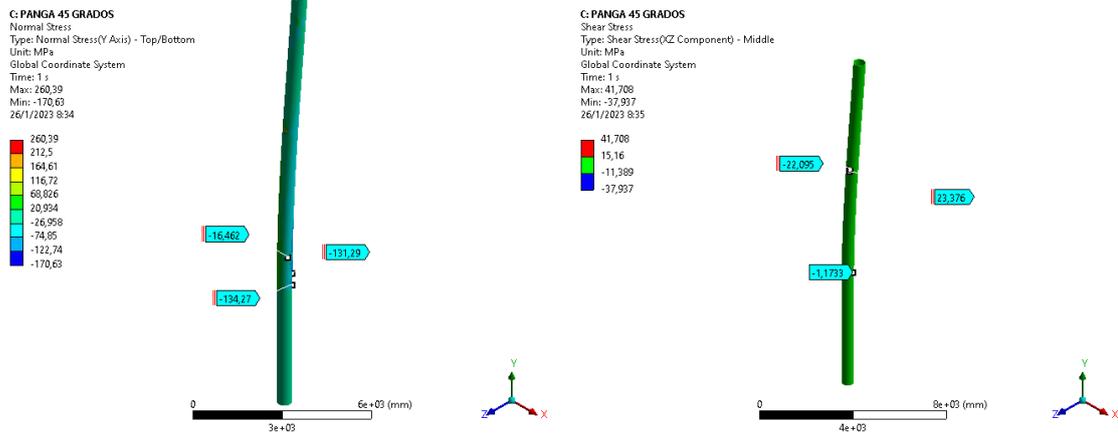
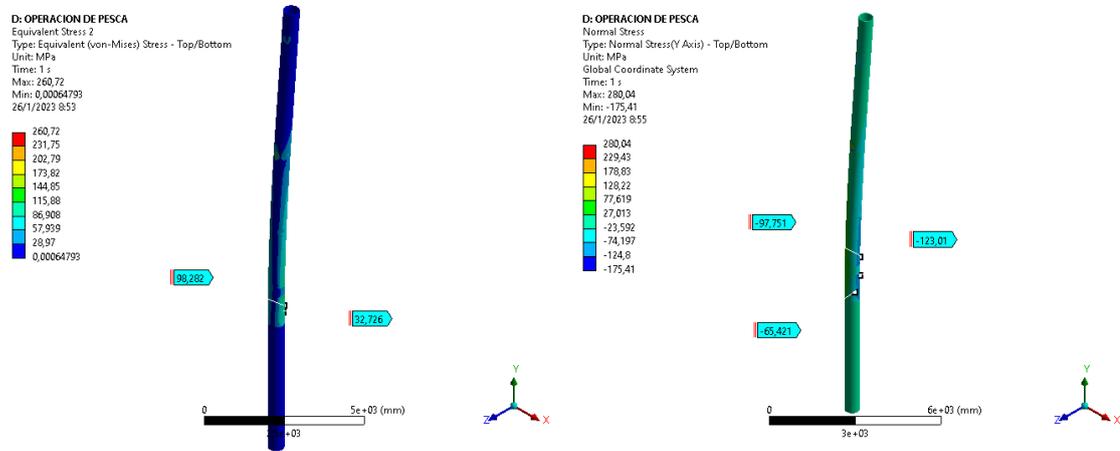
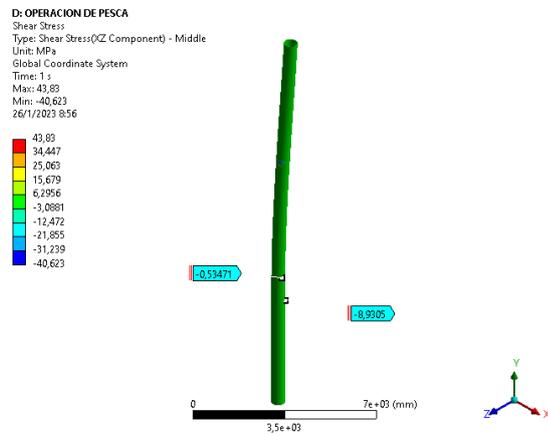
Con lo que finalmente se presentan los resultados obtenidos en el análisis por elementos finitos para las condiciones más críticas de análisis (figura 3.22 a la 3.26), o de falla obtenida para el mástil de sección rectangular.

Figura 3.22 Esfuerzo de corte y equivalente durante el izaje de panga a 45 grados.

Figura 3.23 Esfuerzos normales durante el izaje de panga a 45 grados.

Figura 3.24 Esfuerzos normales y cortantes durante el izaje de panga a 45 grados cuando colapsa un soporte.

Figura 3.25 Esfuerzo equivalente y normal durante las operaciones de pesca cuando falla un soporte.

Figura 3.26 Esfuerzo de corte durante las operaciones de pesca cuando falla un soporte.

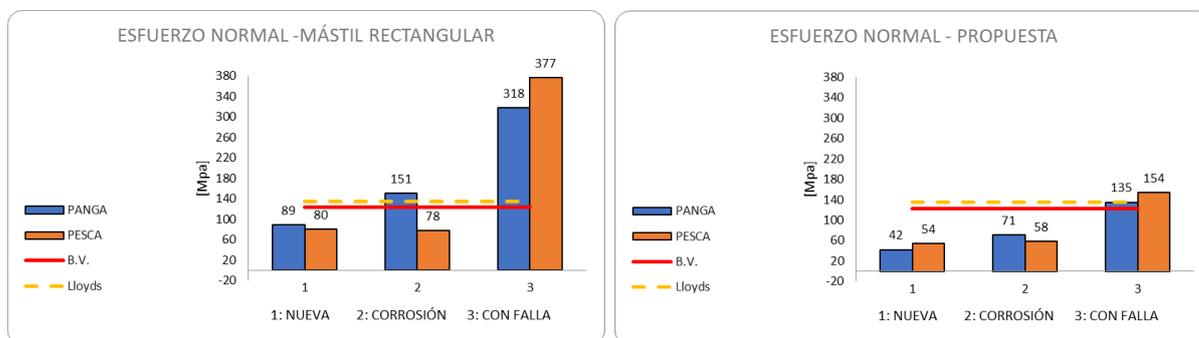
Figura 3.27 Comparación de esfuerzos en mástil rectangular y propuesta de solución diferentes condiciones.

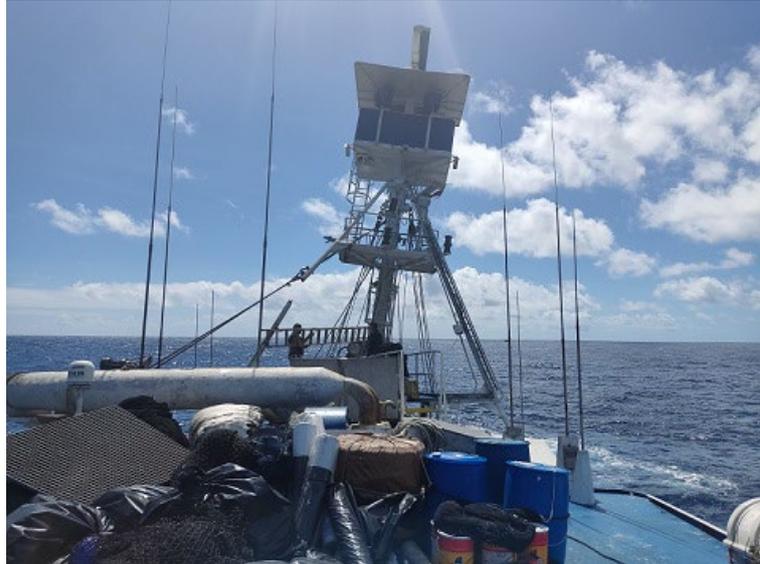
Figura A. 1 Colapso de mástil en el Rosa BP

Figura A. 2 Colapso de mástil en el Rosa BP vista de popa
