ESCUELA SUPERIOR POLITÉCNICA DEL LITORAL

Diseño de mástil para buques atuneros que minimicen fallos estructurales de límite elástico en maniobras de captura.

PROYECTO INTEGRADOR

Año: 2022

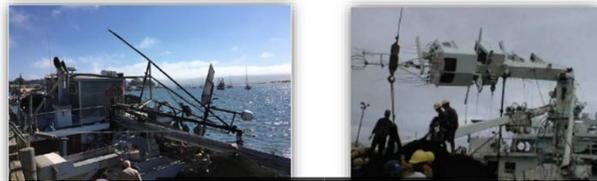
Figura A. 3 Alerta Guardia Costera Estadounidense

A recent marine casualty resulting in a death and injury on board a commercial fishing vessel serves as a reminder of the dangers associated with modifying lifting gear on fishing vessels. Significant modifications to the main and auxiliary booms of a purse seine fishing vessel contributed to the catastrophic failure of the vessel's mast. Failures of masts, booms, and lift cables have frequently occurred on purse seine vessels resulting in loss of life and severe injuries. Over the years, numerous casualties have occurred onboard a variety of fishing vessel types due to modifications to lifting gear or changes in vessel operations (e.g., new fisheries). Significant alterations or repairs to a vessel's hull, boom, or towing points may adversely affect structural integrity and load bearing limits.

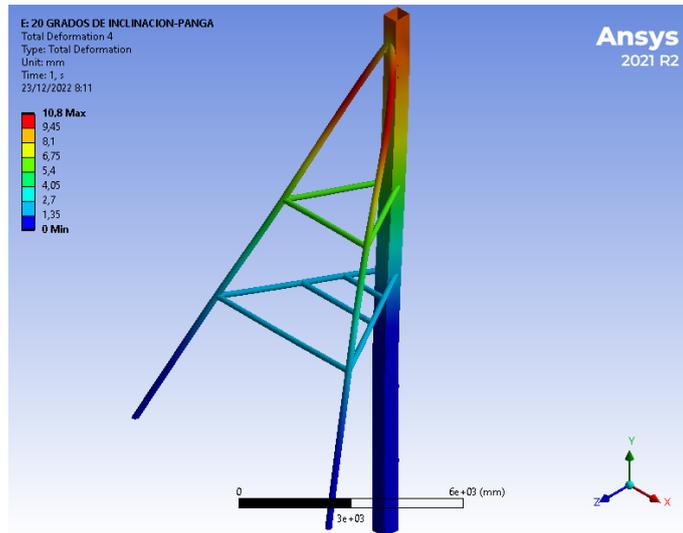
Figura B. 1 Respuesta de mástil en izamiento de panga con ángulo de 20 grados.

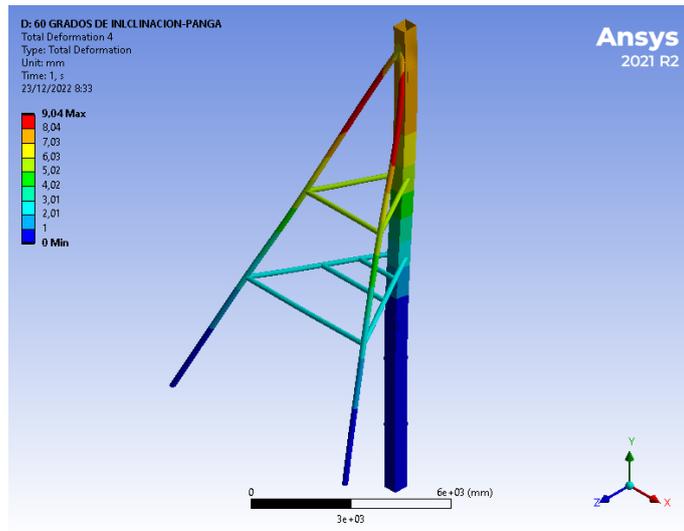
Figura B. 2 Respuesta de mástil en izamiento de panga con ángulo de 60 grados.

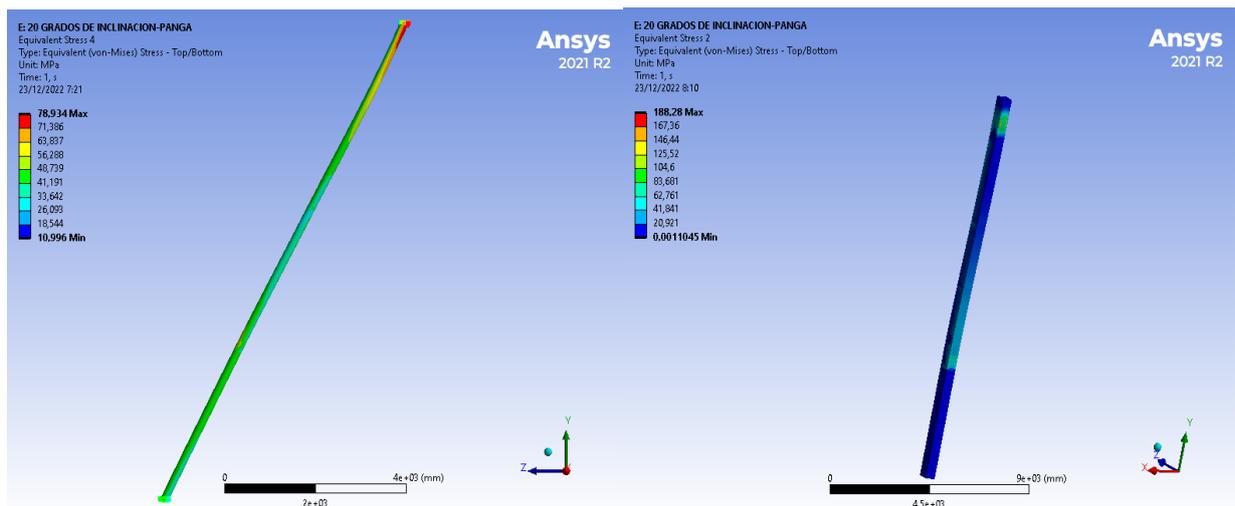
Figura 4.1 Resultados en el viento y mástil por levantamiento de panga a 20 grados .

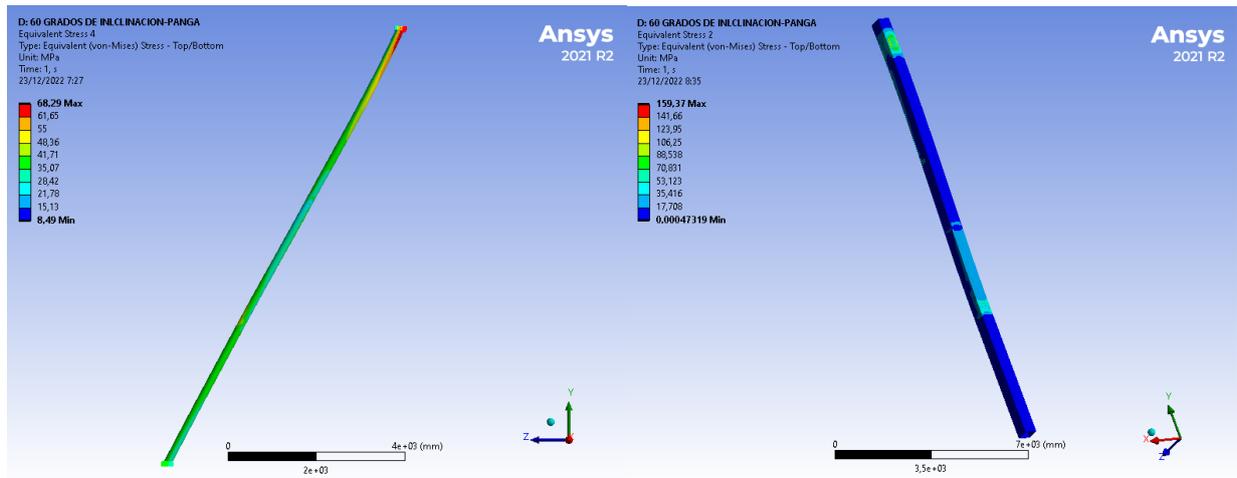
Figura 4.2 Resultados en el viento y mástil por levantamiento de panga a 60 grados.
