**INFORME GEOLÓGICO DE LA CUENCA DEL RÍO TATALÁ**

**Agosto - 2007**

**PROYECTO.**  
**MANEJO DE LA CUENCA DEL RÍO TATALÁ**  
**(PEDRO VICENTE MALDONADO)**

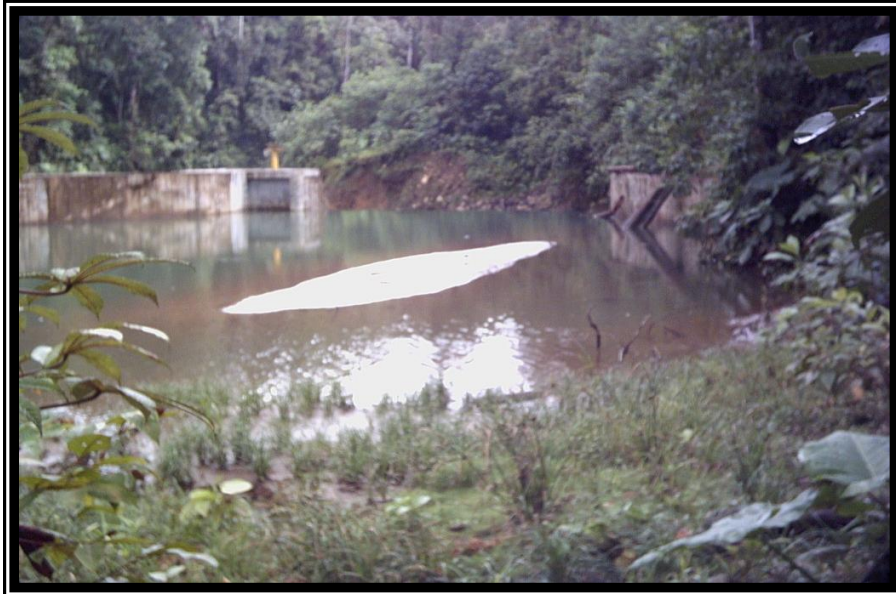
**Fotografía 3.** Vista de la acumulación de sedimentos en la zona del embalse

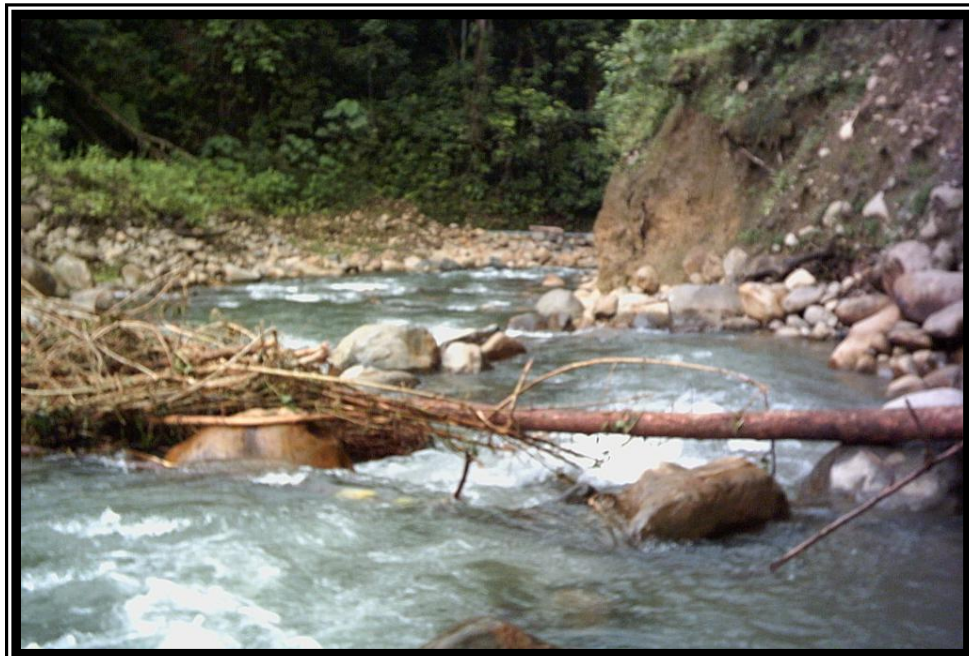
**Fotografía 4.** Depósitos de sedimentos y transporte de troncos de árboles por energía hidráulica

En una cuenca de drenaje, las aguas subterráneas y de escorrentía superficial aportan la corriente de agua y ésta transporta productos de desintegración de las rocas que son llevados a lo largo de los cauces de los ríos y que a su vez son transportados ya sea como sustancias disueltas o en suspensión, fuera del sistema.

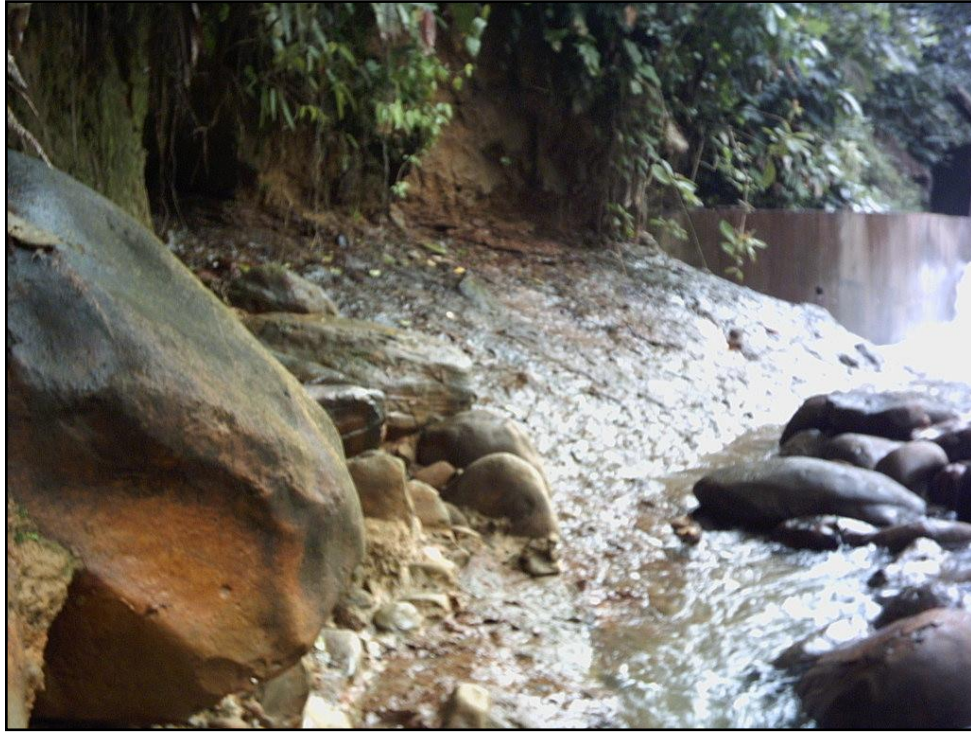
**Fotografía 5.** Se observa en primer plano material consolidado tipo lahar sobre la cual descansa la capa de suelo

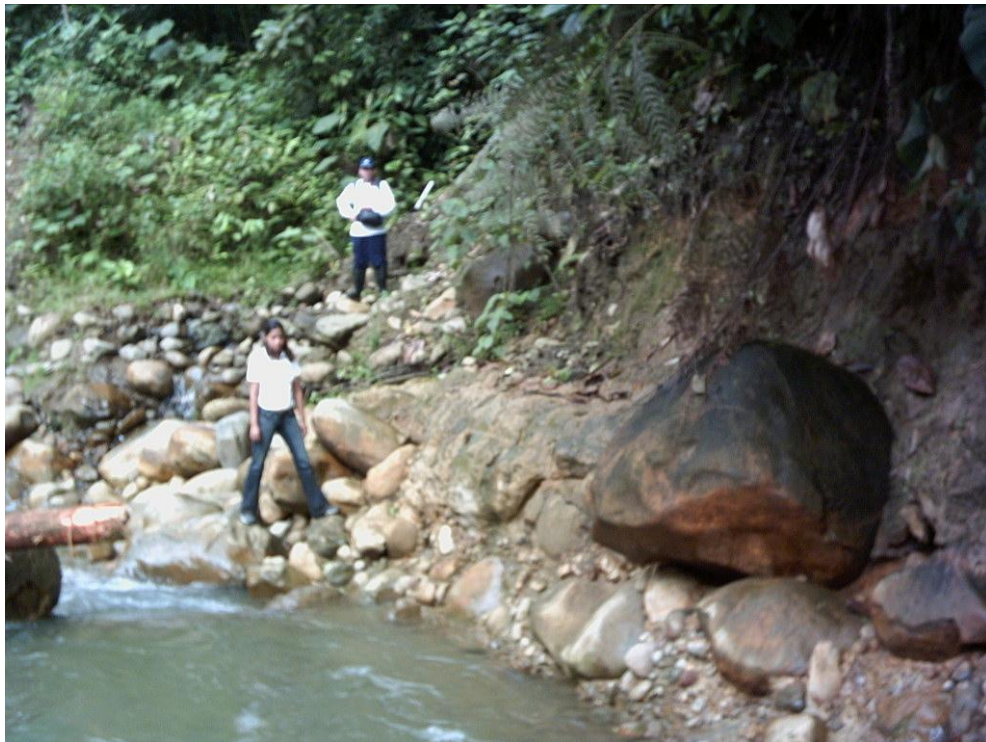
**Fotografía 6.** Material granular depositado en el cauce del río. Especialistas de cuenca de drenaje durante el trabajo de campo
