ASESORIA PARA LA EVALUACION DE LA HABITABILIDAD DE CARMEN DE URIA

1. INTRODUCCIÓN

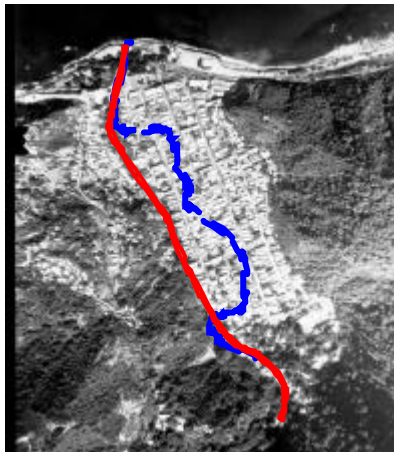
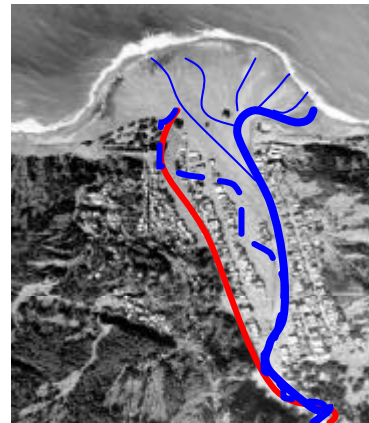
Figura 1. Comparación de fotografías aéreas en Carmen de Uria antes y después del desastre.

La Foto B después de la tragedia, muestra la devastación del valle aluvial como consecuencia del flujo de lodos y escombros producido el 16 de diciembre de 1999. También se señalan los cambios en las posiciones del cauce; línea continua para cauce canalizado, línea punteada para cauce natural en el año 1937, y línea más gruesa indicando la situación actual (Dic. 1999). También se señalan las ramificaciones en el delta por medio de líneas continuas más finas.

a) Marzo de 1999

b) Diciembre de 1999

En el informe del IMF-UCV, antes citado, se presenta una secuencia de fotografías aéreas que muestran el proceso de urbanización y asentamientos no controlados en el cono. La fotografía aérea tomada en marzo de 1999 (Foto A), muestra una situación parecida a la de 1975 con la diferencia que se ha incrementado la ocupación de las laderas de los cerros por construcciones marginales.

Aguas abajo del punto donde el río se salió de su canalización para buscar su tendencia natural, quedó al descubierto un afloramiento rocoso, el cual se comporta como un control hidráulico. A partir de este sitio, se produjo una fuerte erosión que abrió un cañón de aproximadamente 30 m de ancho por 7 m de profundidad. También puede verse la variación de la línea de costa debido a la ampliación del cono de deyección o abanico fluvial y los deslaves en las laderas de los cerros. Se presume que el colapso de la presa de retención de sedimentos construida en la parte alta de la cuenca contribuyó acentuar de manera importante el flujo de lodos y escombros en este cauce. A diferencia de otros sectores, en el Río Uria el proceso de erosión fluvial fue más importante que los observados en otros canales naturales donde predominó la deposición de sedimentos.

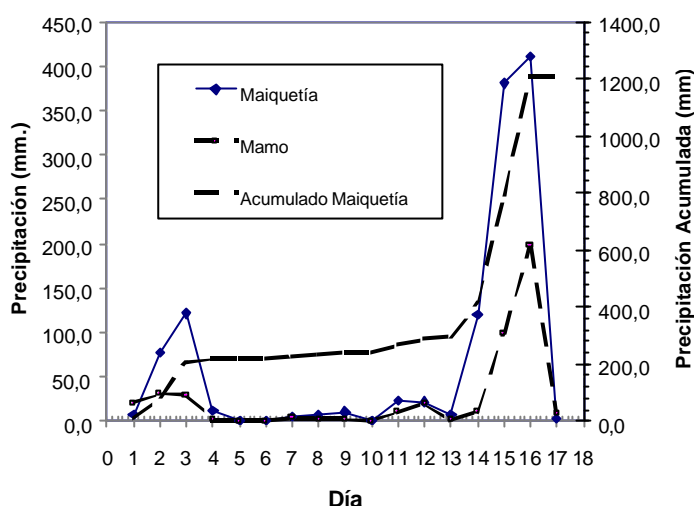
Figura 2. Datos diarios de precipitación en estaciones de Maiquetía y Mamo durante el mes de Diciembre de 1999.

La Figura 2 presenta los registros de precipitación obtenidos en las estaciones de Maiquetía (43 m.s.n.m), y Mamo (81 m.s.n.m) para el mes de Diciembre. Los datos indican un período continuo de lluvias de baja intensidad entre Diciembre 1 y Diciembre 13, acumulándose en Maiquetía casi 300 mm, continuando con altas precipitaciones que alcanzaron un total de 911 mm durante los días 14, 15 y 16, hasta totalizar 1207 mm para el 18 de Diciembre. Los datos anteriores se refieren a valores medidos en estaciones ubicadas cerca del nivel del mar, ya que no se dispone de registros en la parte alta de la montaña. Sin embargo, debido al efecto de la barrera orográfica, la magnitud de las lluvias en las partes altas de las cuencas ha sido estimada en casi el doble que a nivel del mar, como se ha evidenciado en mediciones efectuadas en numerosas estaciones en otros

eventos significativos, por lo que se deduce que las lluvias que ocurrieron son realmente extraordinarias.

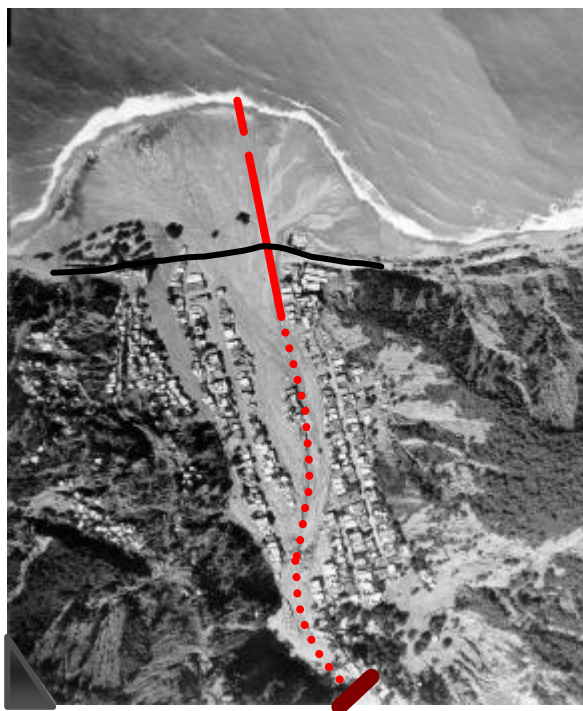
Figura 3. Esquema de ubicación de obras de control en Carmen de Uria.

La Figura 3 presenta un esquema de ubicación de las obras hidráulicas propuestas para el control de sedimentos y canalización del río Uria. La presa se ubica en la progresiva 1069 m y tiene una altura de 5 m, medida desde el fondo del cauce hasta el vertedero.

La presa sería de elementos aislados (presa abierta), formada por tubos o elementos similares, con una altura total de 5 metros sobre el nivel del fondo.

La canalización propuesta para el río Uria consiste en un canal excavado en el material rocoso natural, desde el pie de la presa hasta la caída donde se inicia la socavación en roca (cañón). Desde allí, el cauce seguirá en las condiciones actuales hasta que la sección se haga insuficiente, a partir de donde se ha previsto un canal trapecial excavado en tierra con taludes 1,5H:1V, de 18 m de ancho base y profundidad de 2,5 m desde la descarga al mar hasta el afloramiento rocoso, y 3 m de profundidad hasta el sitio de presa, pendiente de 1,6% en el cono de deyección y pendiente variable entre 4% y 5,5% en la garganta.

El puente tendrá una longitud total de 30 m y una altura al borde inferior de las vigas de 3.5 metros medidos desde el fondo del cauce, lo cual posiblemente requiera de la ejecución de un pequeño terraplén vial, a ser determinado a nivel de proyecto.
