INFORME GEOLÓGICO Y GEOMORFOLÓGICO PARA EL DISEÑO DEL PUENTE ANGOSTO, UBICADO SOBRE EL RÍO PERIPA Y LOCALIZADO EN LA VÍA LOS ÁNGELES - EL PARAISO, EN EL CANTÓN BUENA FÉ, PROVINCIA DE LOS RIOS

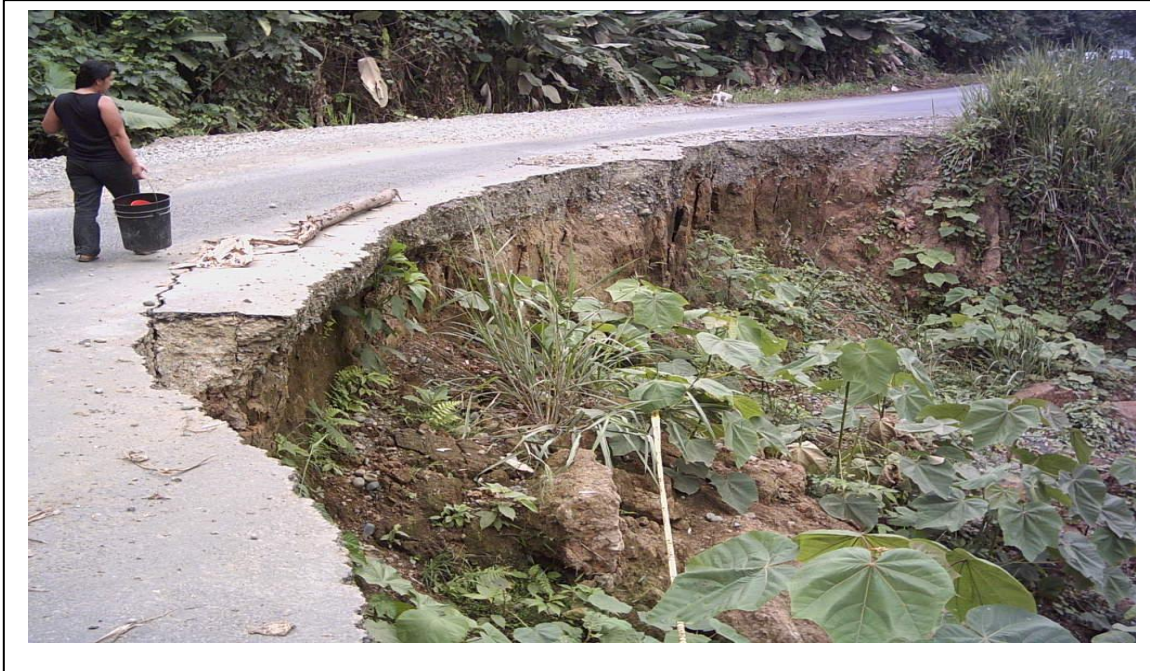
Fotografía 1.

Indica el trabajo que realiza la erosión en la vía que una Los Angeles con El Paraíso.

En la foto que sigue, se muestra la facilidad que presenta el suelo para ser erosionado y transportado por las aguas lluvias durante el invierno, provocando daño en vías y obras civiles en general.

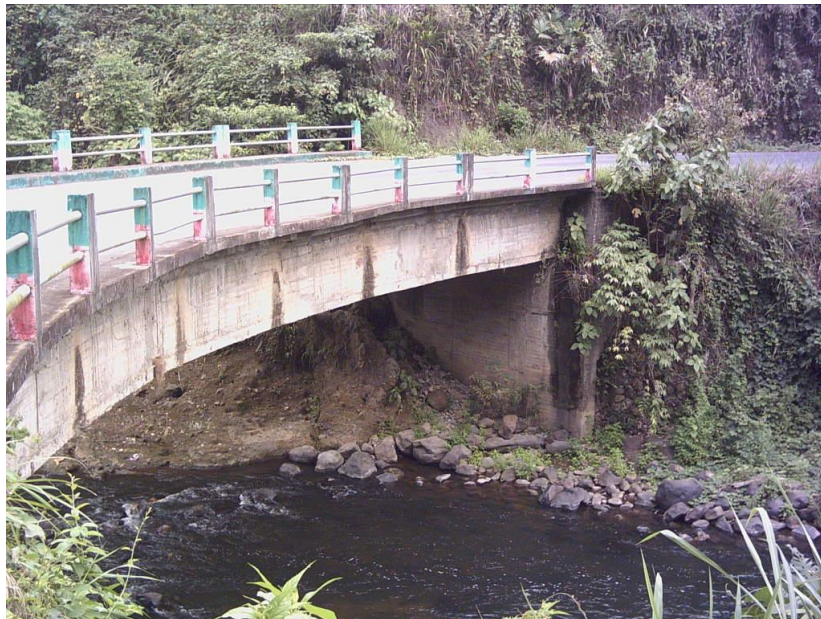
Situación actual del Puente Estrecho sobre el Río Peripa.

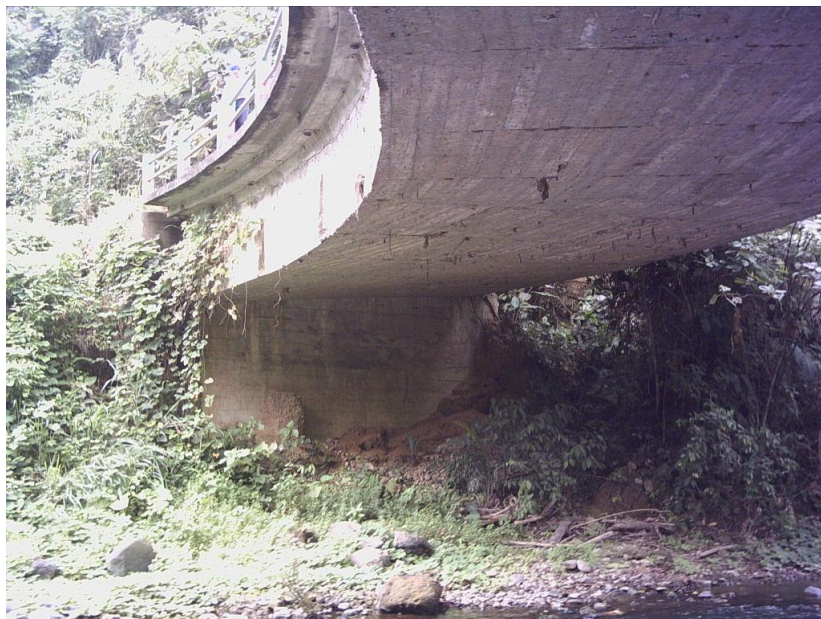
Vista inferior del puente con mucha vegetación (matorrales) y material transportado por el río aguas arriba.

Cuando se presenta la estación lluviosa, una vez que se satura el suelo en aquellas áreas desprotegidas por la vegetación eliminada, entonces, la escorrentía superficial se convierte en torrentes, originando avenidas intensas que desgarran gran cantidad de suelo y restos de ramas y árboles cuyos restos se pueden observar en las pilas del actual puente.

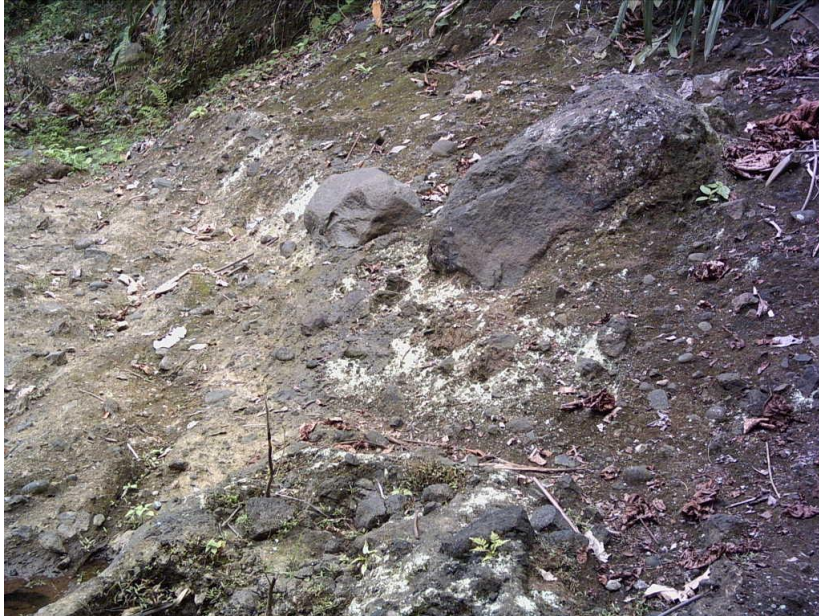
Suelo debajo del Puente: Suelos rojizos amarillentos, arcillosos con características verticas en superficie.

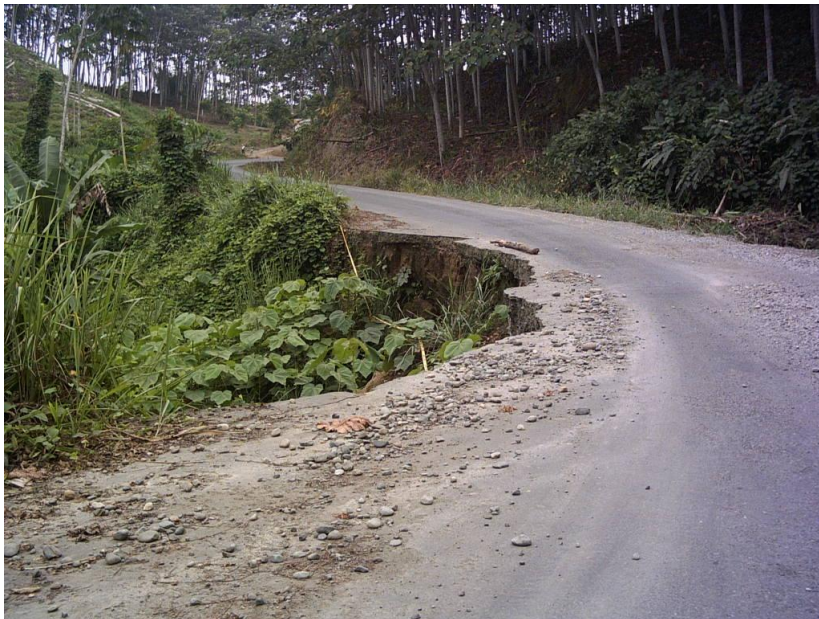
Vía de acceso al Puente, destruida como producto de la Erosión en el lugar.
