**INFORME GEOLÓGICO PARA EL DISEÑO DE LA
CIMENTACIÓN DEL PUENTE CAMARONES UBICADO
SOBRE EL RIO QUEVEDO EN LA VIA FUMISA – LOS
VERGELES**

PROYECTO.
PUENTE CAMARONES
(Fumisa-Vergeles)

UBICACIÓN			
PROVINCIA Los Ríos	CANTÓN Valencia.	PARROQUIA Patricia Pilar	SECTOR Camarones.
COORDENADAS UTM (Zona 17 Sur) GEOLOGÍA REGIONAL			
COORDENADAS		LATITUD	
E	N	S	O
672.2	9920.425	0°43.16'	79°27'
CARTOGRAFIA	Topográfica: Los Vergeles	1:50.000	
	Geológica: Valencia	1:100.000

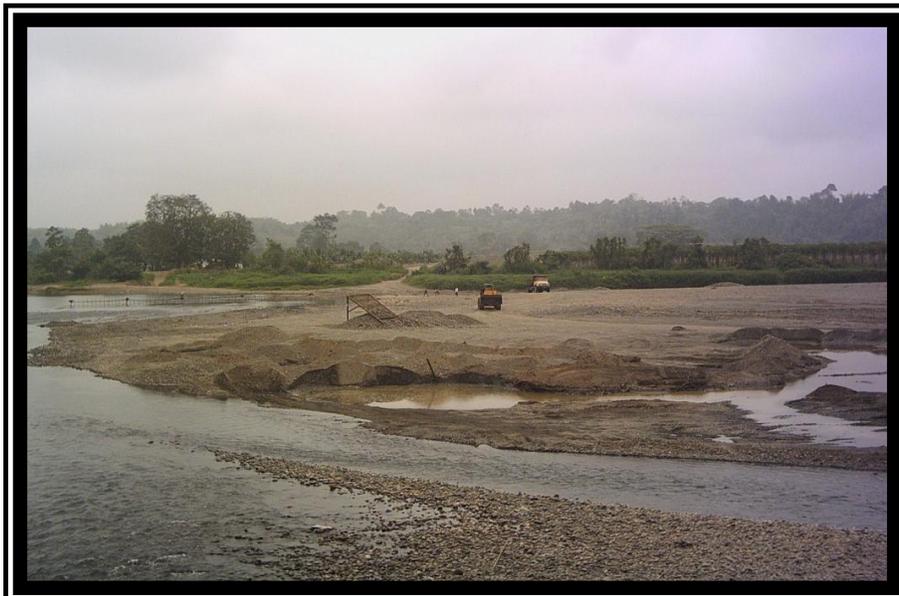
Existe superficie plana por los ríos actuales

En el perfil geológico-geotécnico se ha determinado que el aluvial tiene un espesor posiblemente máximo de 10 a 12 m. El material de grava que se ve en las orillas del río entre el sector Camarones es de una granulometría mediana con diámetros menores a 15 cm. En los sitios más alejados del cauce se observan arenas finas a gruesas que forman un recubrimiento de las gravas en toda el área.

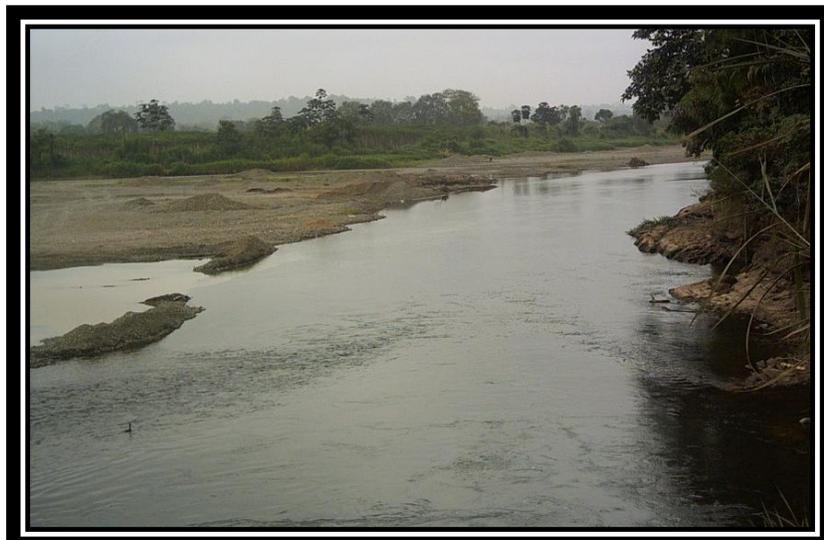
Unidad conformada por el valle actual del Río Quevedo

Unidad conformada por el valle actual del Río Quevedo, del Río Baba y otros de dirección preferencial N-S, donde se forman grandes depósitos de gravas y arenas depositadas en los meandros de dichos cauces fluviales. El río Quevedo tiene un carácter meandriforme muy dinámico, considerando el caudal máximo de 600 m³ medido para el sitio del puente, a podido excavar un cauce encajonado de unos 3.6 km de anchura en el sitio mas amplio aguas abajo del sitio, pero en el sitio mismo el ancho del río es de 1.6 km lo que significa que existe un estrangulamiento del cauce.

Los meandros cambian rápidamente de curso por lo que todo el valle encajonado es susceptible de inundación a mediano y largo plazo. El estrangulamiento del valle obliga a que el régimen de flujo de las aguas se altere incrementando la velocidad de flujo y a la vez incrementando el poder de erosión tanto en los estribos como en el cauce propio.

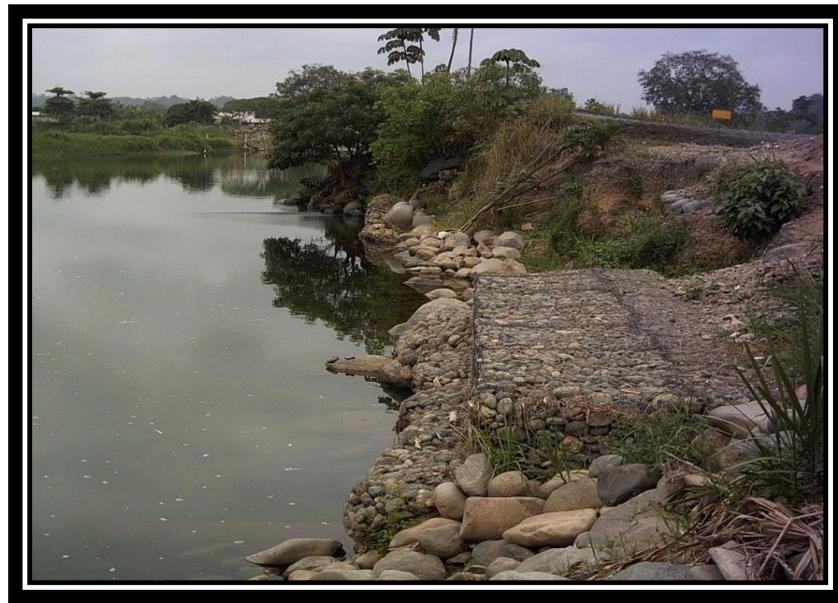
Pérdida de material sólido superficial

El fenómeno de erosión, condicionado por los factores mencionados, puede acentuarse por las pendientes y la longitud de las laderas, siendo en cambio controlada y atenuada por los agentes reguladores como la capacidad del suelo para resistir las fuerzas erosivas y la presencia de un estrato de vegetación.

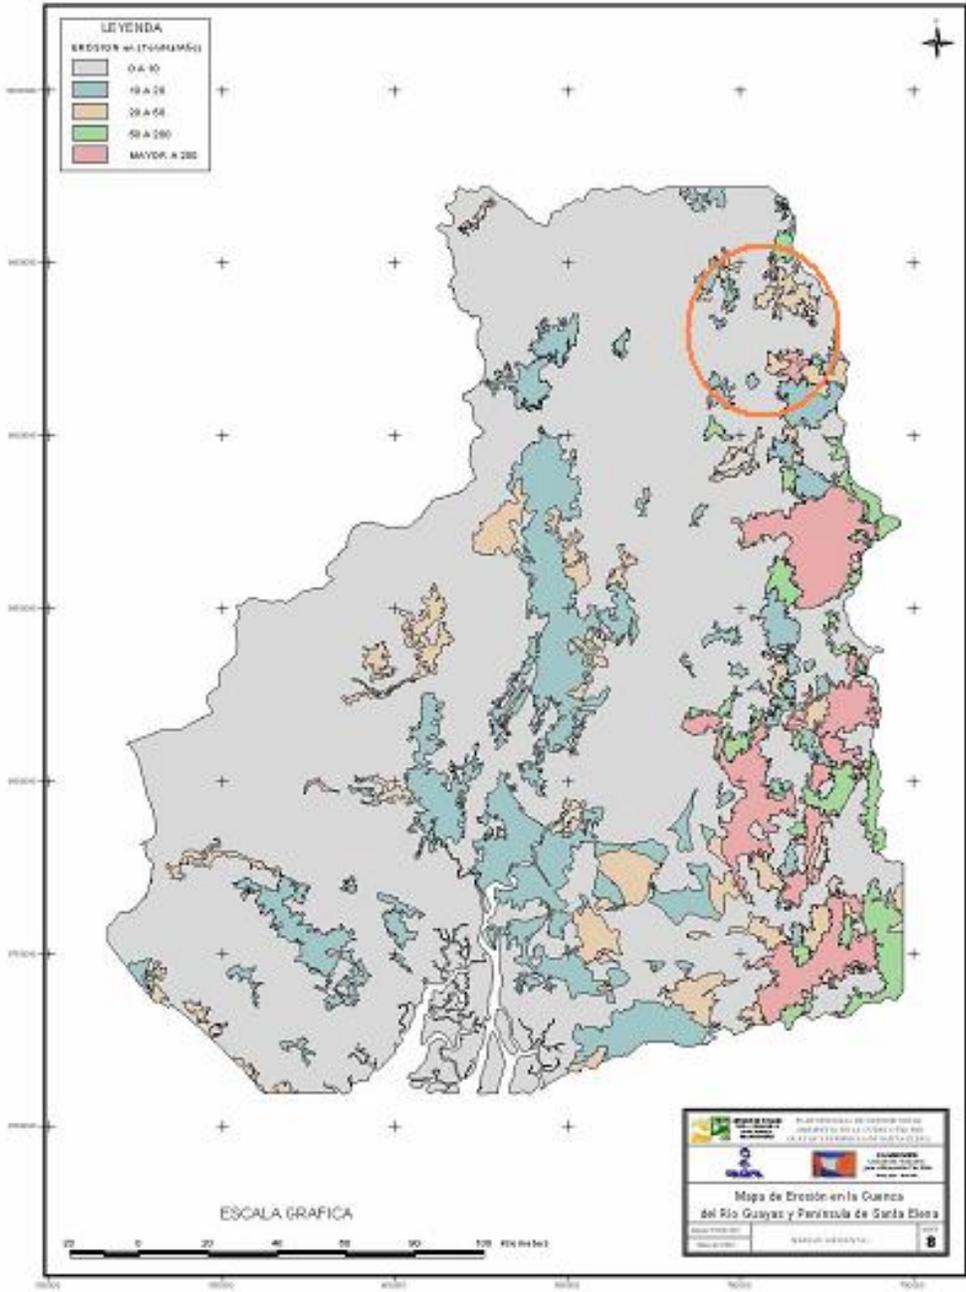
Anexo 6.

**MAPA DE EROSIÓN EN LA CUENCA DEL RÍO GUAYAS Y PENÍNSULA DE
SANTA ELENA**

El Plan Integral de Gestión Socio Ambiental de la Cuenca del Río Guayas, desarrollado por CEDEGE, muestra que las áreas menos expuestas a los agentes erosivos (Erosión Moderada / Ninguna o Ligera) se corresponden con el valle aluvial que se extiende longitudinalmente hacia el Sur desde Santo Domingo al Norte, Palenque, Catarama, Vinces para ampliarse considerablemente a partir de Palestina, con valores de pérdidas de suelo menores de 50 Ton/ha/año (Ver anexo # 6), Mapa de Erosión en la Cuenca del Río Guayas y Península de Santa Elena. En este mapa se puede apreciar que en la zona de la cuenca del Río Baba (delimitada con líneas azules) la mayor parte de los suelos poseen una tasa de erosión leve entre 0 a 10 T/ha/año.

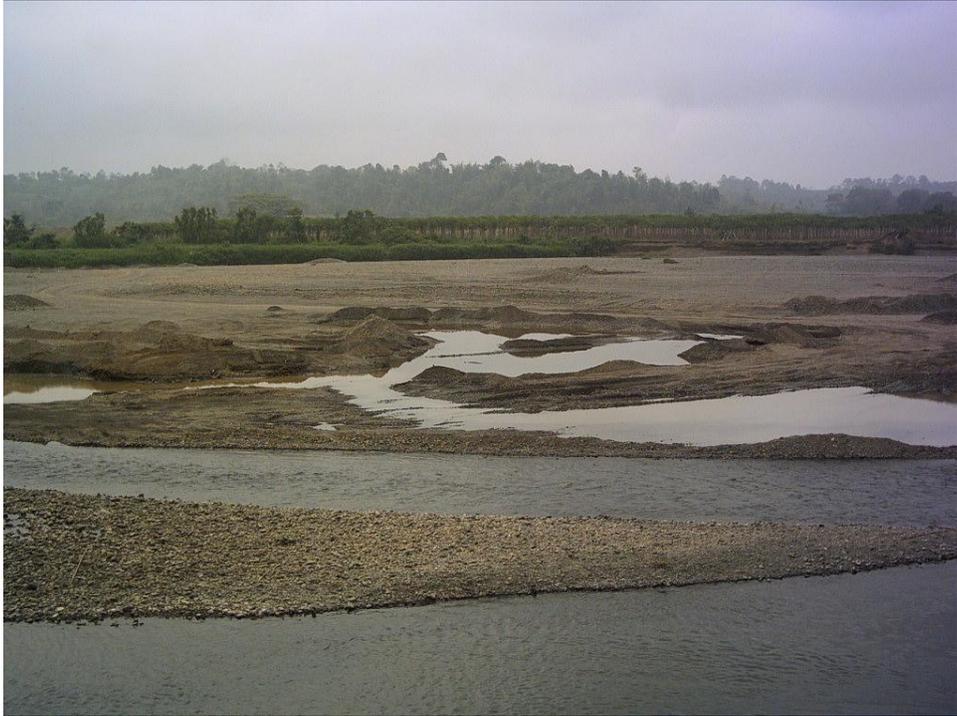
Depósitos Aluviales en los Costados del Río.

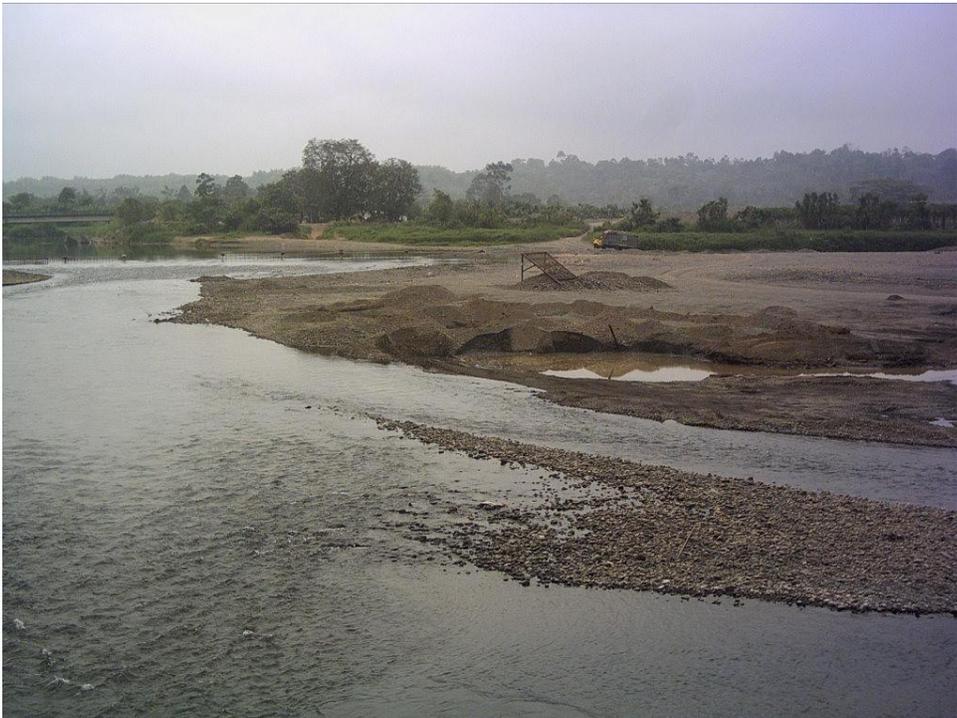
Explotación de materiales de construcción en la Zona

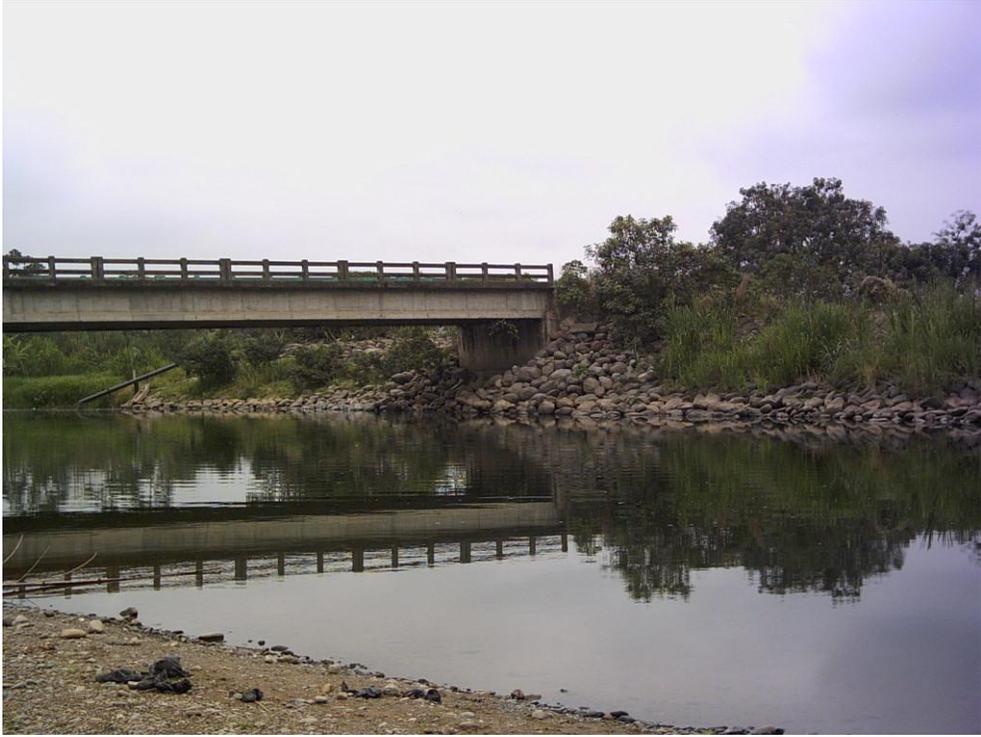
Grandes rocas ubicadas en las Pilas del Puente para controlar un poco la Erosión.

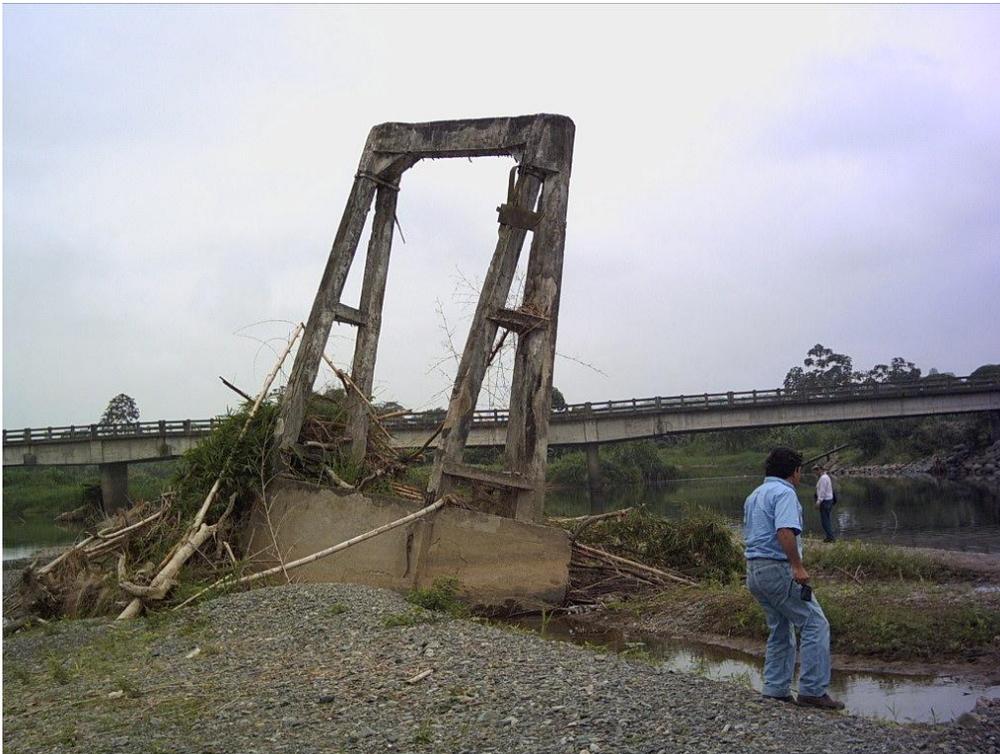
Pilas de un antiguo Puente derrumbado como producto de la Erosión.

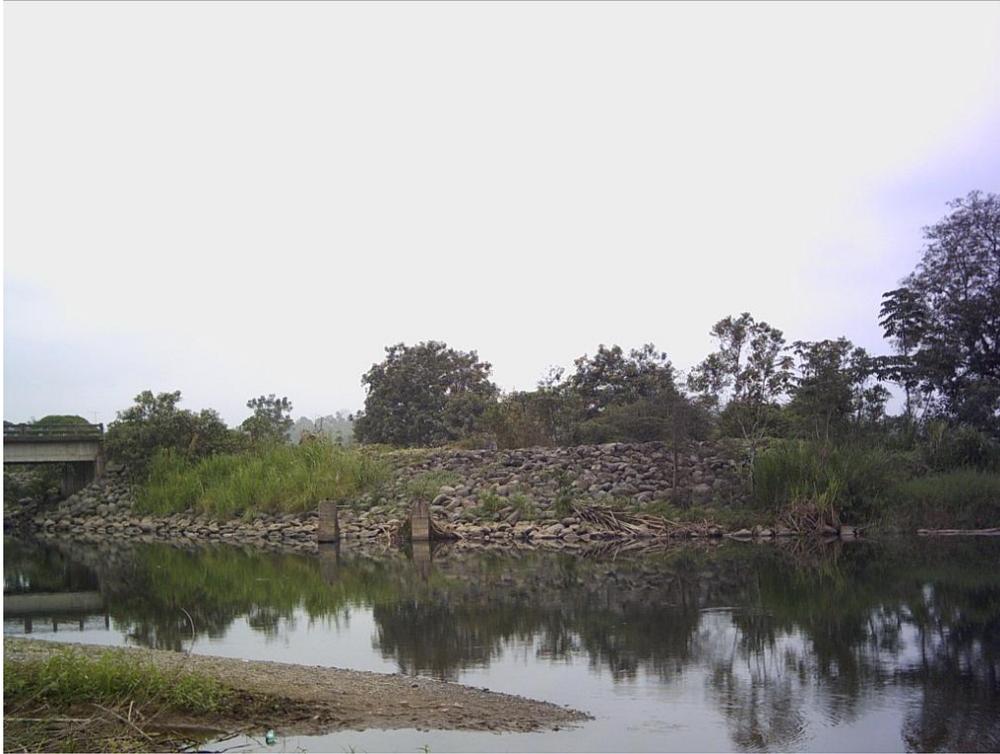
Pilas de un puente anterior que no soporto la Erosión.
