**ESCUELA SUPERIOR POLITÉCNICA DEL LITORAL**

**“Reducir el consumo de agua caliente en el área de desplume de  
una planta faenadora de aves”**

**PROYECTO DE TITULACIÓN**

**MAGÍSTER EN MEJORAMIENTO DE PROCESOS**

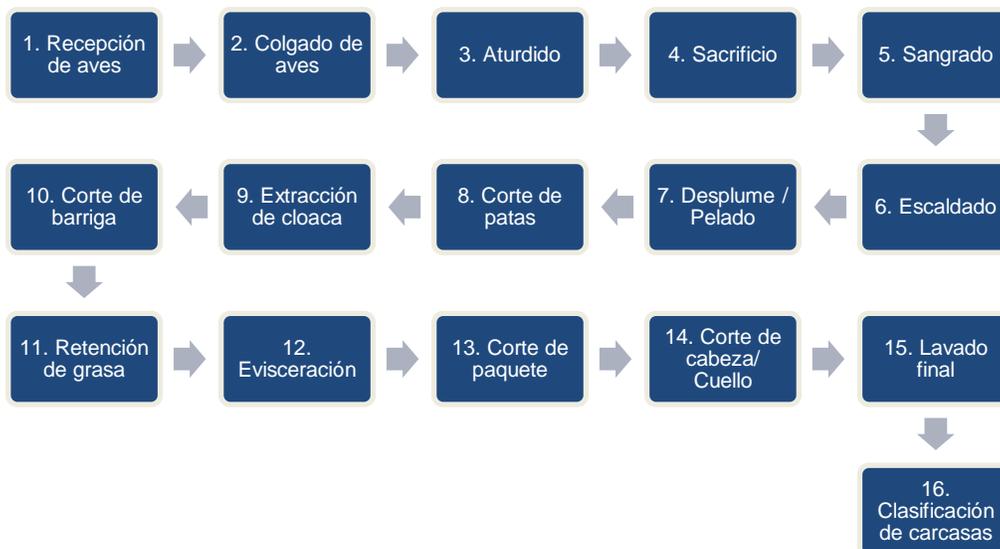
El proceso productivo de la planta consiste en el faenamiento de aves, dando inicio con la recepción de aves desde las granjas criadoras, luego se procede con el colgado de aves, aturdimiento, sacrificio, sangrado, escaldado, desplume/pelado, transferencia/corte de patas, extracción de cloaca, corte de barriga, retención de grasa, evisceración, corte de paquete, corte de cabeza/cuello, extracción de buche, lavado final y clasificación de carcasas. Se detalla el proceso en la figura 1.1.

**Figura 1.1 Flujo del proceso de producción de pollo**

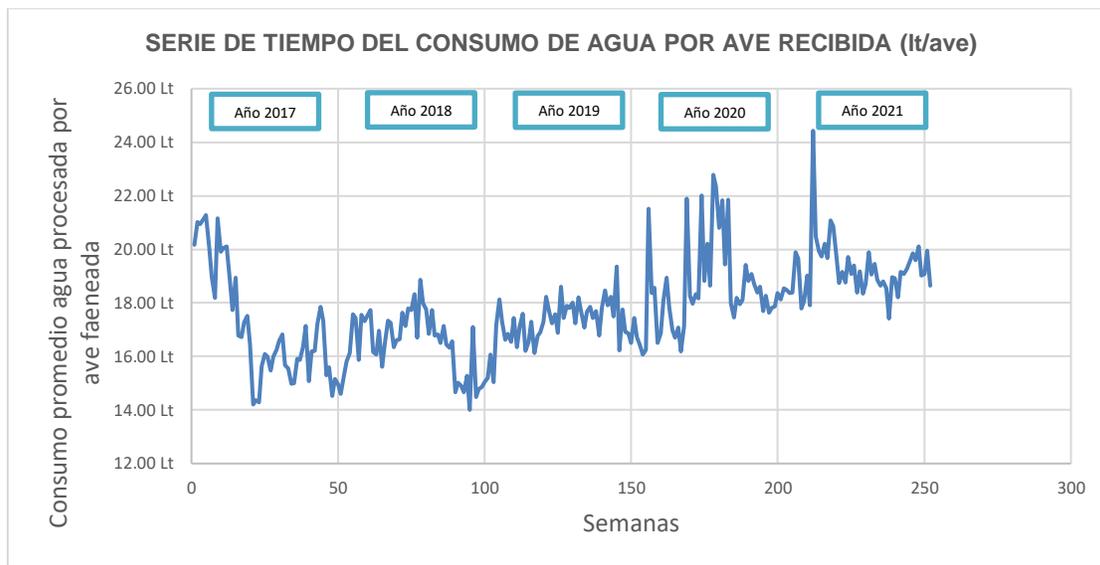
Por medio del análisis de la información de los datos históricos, desde el año 2017 hasta mediados del 2022, se evidencia un incremento del indicador (consumo promedio de agua por ave recibida) a partir del año 2021. Se realizó un análisis de serie de tiempo del indicador, que se detalla en la figura 1.2, donde se puede apreciar de mejor manera el incremento año a año del indicador.

**Figura 1.2 Gráfica de serie de tiempo del indicador de consumo de agua por ave recibida (lt/ave), desde año 2017 al 2021 por semana**

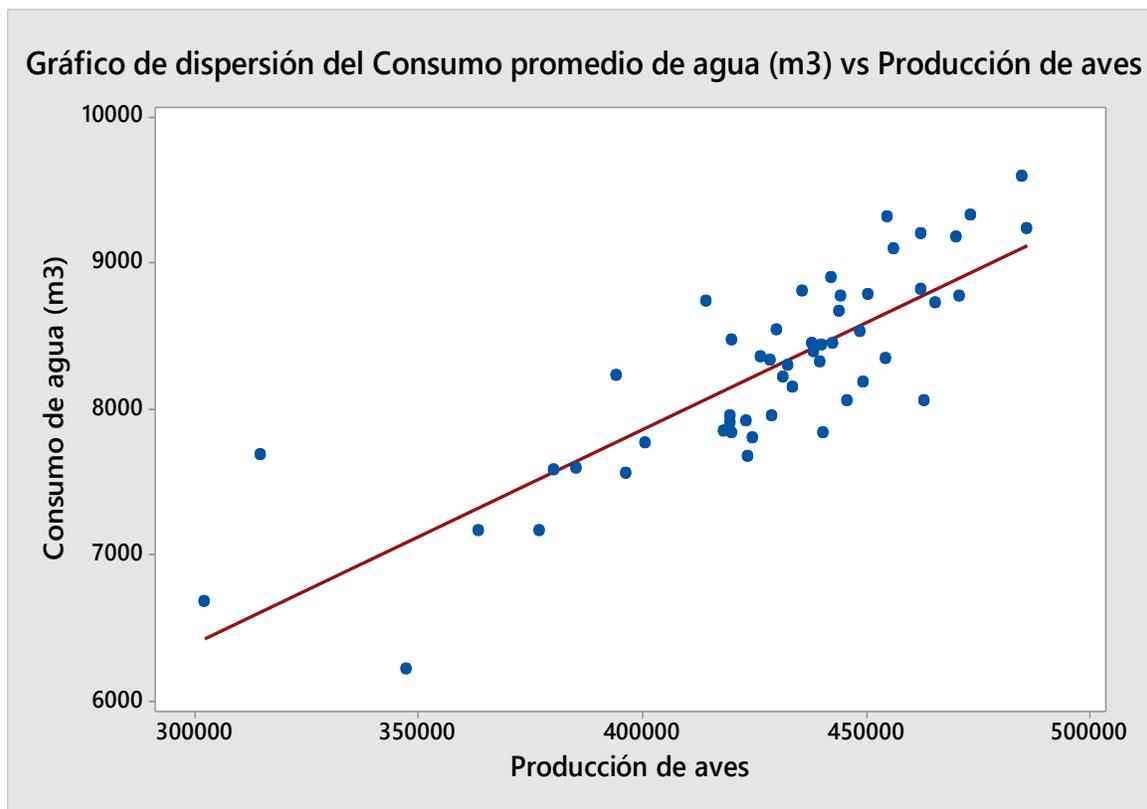
**Figura 1.3 Gráfica de dispersión de consumo de agua en metros cúbicos y la cantidad de aves producidas, año 2021 por semana**

Se puede evidenciar que existe una correlación de aproximadamente de 0.70 entre el volumen de producción y el consumo promedio de agua por ave procesada.

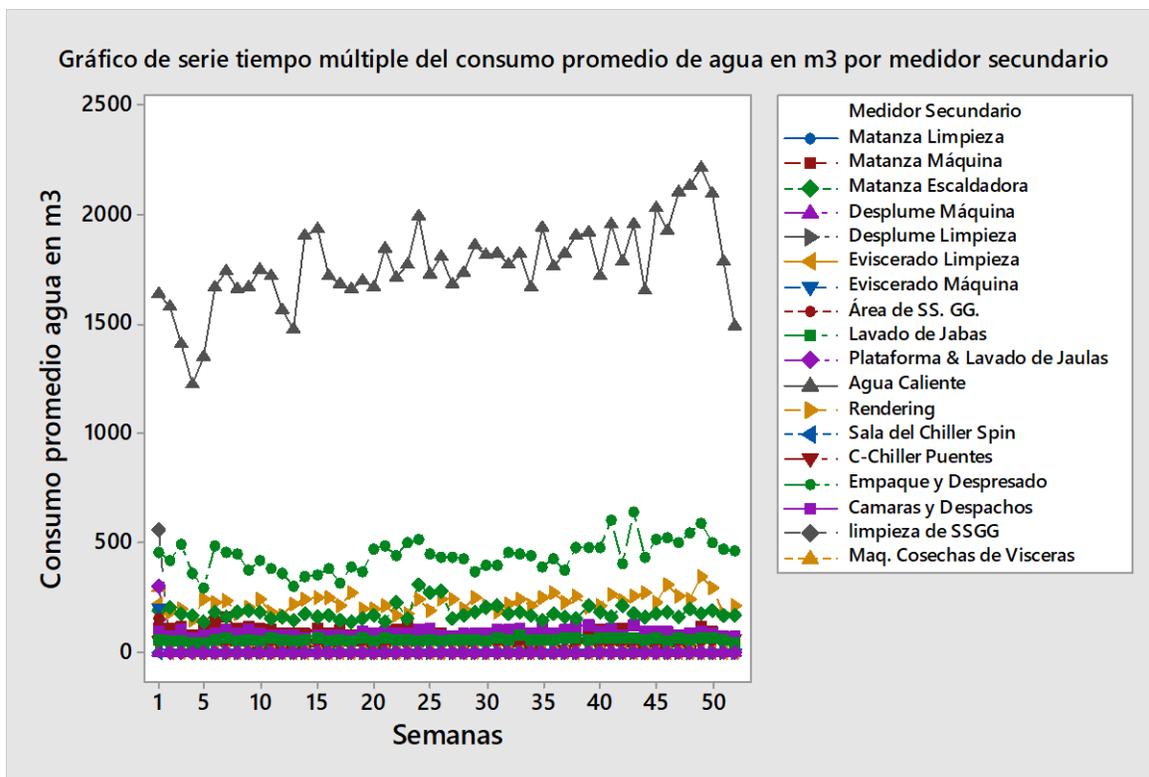
Para ello se realizó un análisis basado en el gráfico de serie de tiempo múltiple, por semana, del año 2021. Se detalla los resultados en el gráfico 1.4.

**Figura 1.4 Gráfica de serie de tiempo múltiple del indicador de consumo de agua por ave recibida, año 2021 por semana y por medidor secundario**

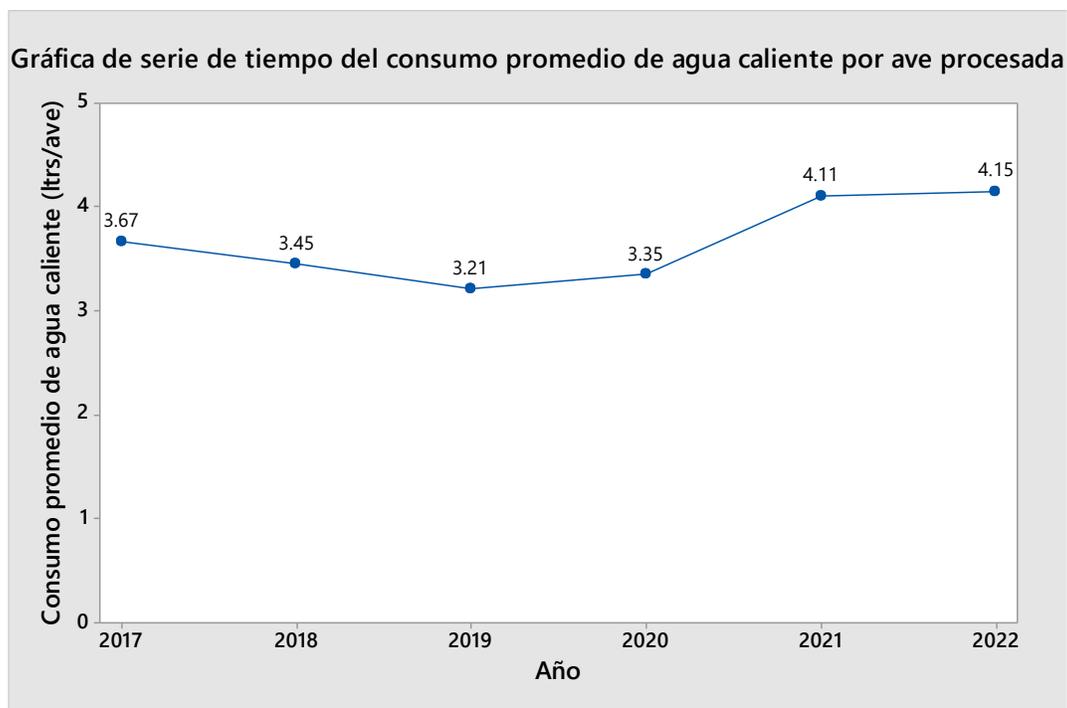
Cabe mencionar que estos medidores de agua caliente proceso y limpieza registran casi la totalidad del agua que se consume en el área de desplume / pelado de la planta procesadora de aves. Razón por la cual se elige esta área para el desarrollo y aplicación del presente proyecto. Se detalla lo mencionado en la figura 1.5.

**Figura 1.5 Consumo de medidor de agua caliente proceso y limpieza, por año**  
**Fuente:** Figura elaborada por el autor

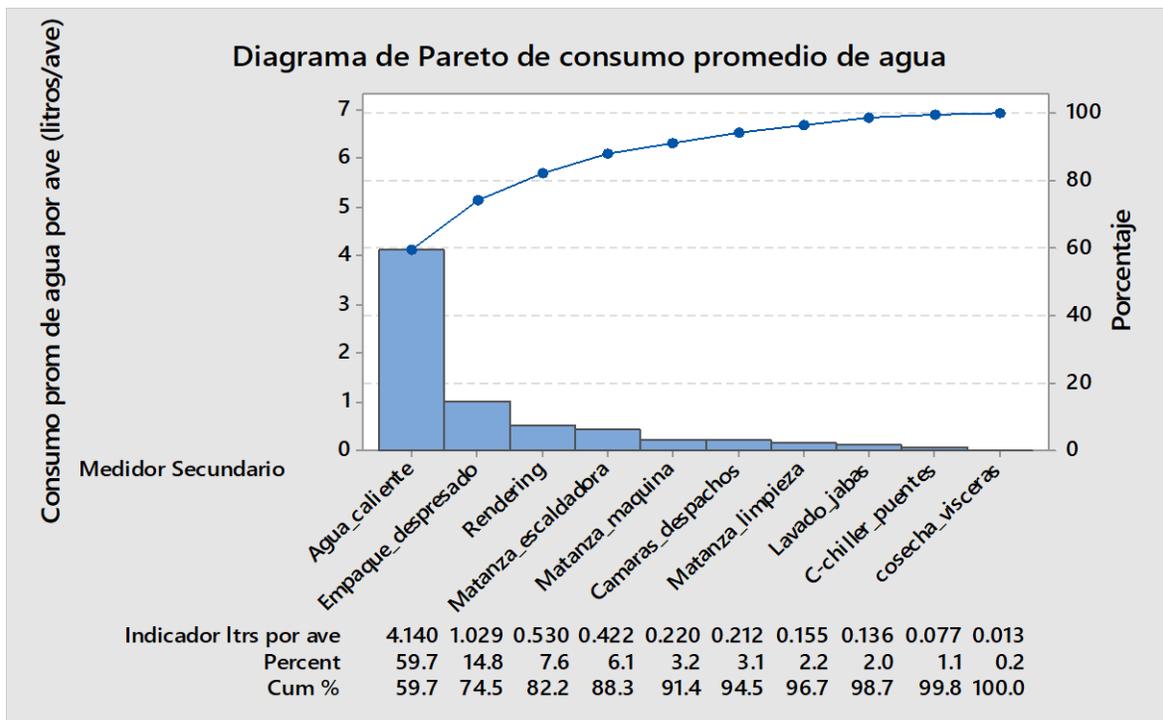
**Figura 2.1 Diagrama de Pareto del consumo de agua por ave del año 2021**  
**Fuente:** Elaboración propia

Se puede evidenciar que casi el 60% del consumo promedio del año 2021 se dio en el medidor secundario de agua caliente. Este medidor está ubicado en el área de desplume, específicamente en la zona de las máquinas. Existe una (1) máquina escaldadora y tres (3) máquinas peladoras. La función de la escaldadora es humedecer completamente al ave y penetrar todos sus folículos, para facilitar el proceso de extracción de plumas, que se lleva a cabo en las máquinas peladoras. Se presenta en la figura 2.2 la máquina peladora.

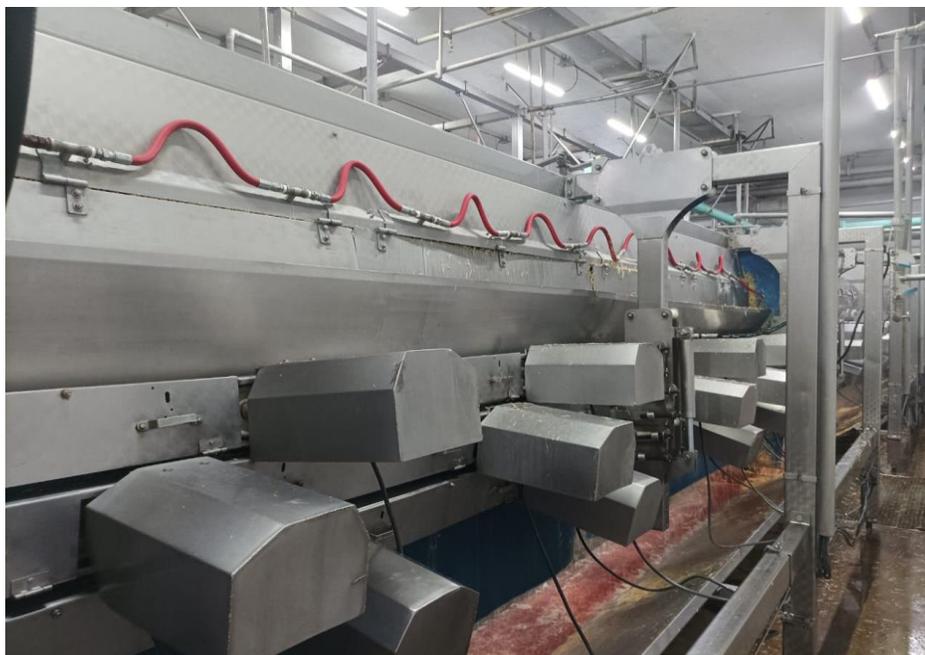
**Figura 2.2 Máquina peladora del área de desplume de la planta**  
**Fuente:** Elaboración propia

Para realizar el proceso descrito anteriormente, además del agua, se utiliza combustible para elevar la temperatura con la ayuda de un caldero, logrando así calentar el agua a una temperatura que facilite el proceso de desplume de las aves.

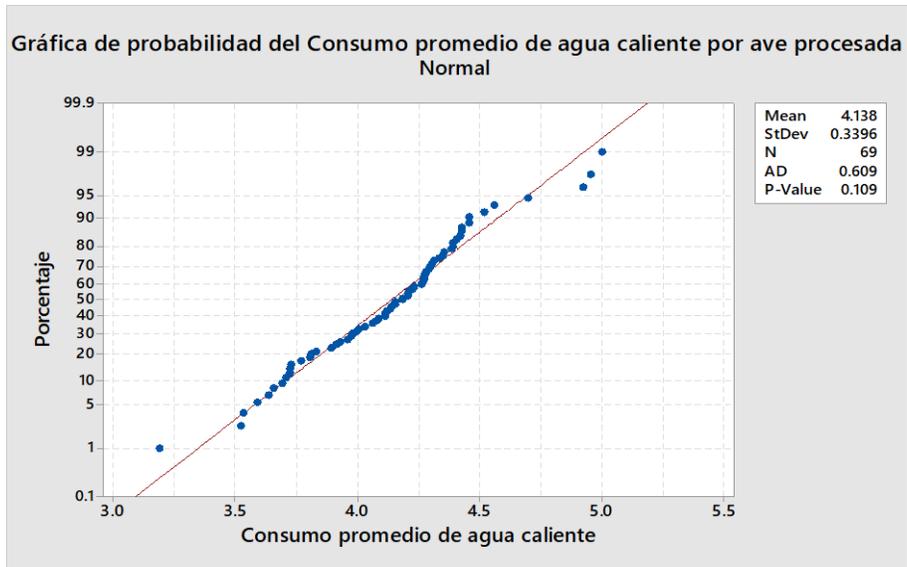
**Figura 2.3 Prueba de normalidad del indicador consumo promedio de agua caliente por ave del medidor secundario “Agua Caliente”**  
 Fuente: Elaboración propia

Con el valor p de 0.109, no se rechaza la hipótesis nula de que los datos siguen una distribución normal, por consiguiente, se puede aplicar el análisis de capacidad del proceso normal, se detalla resultados en figura 2.4.

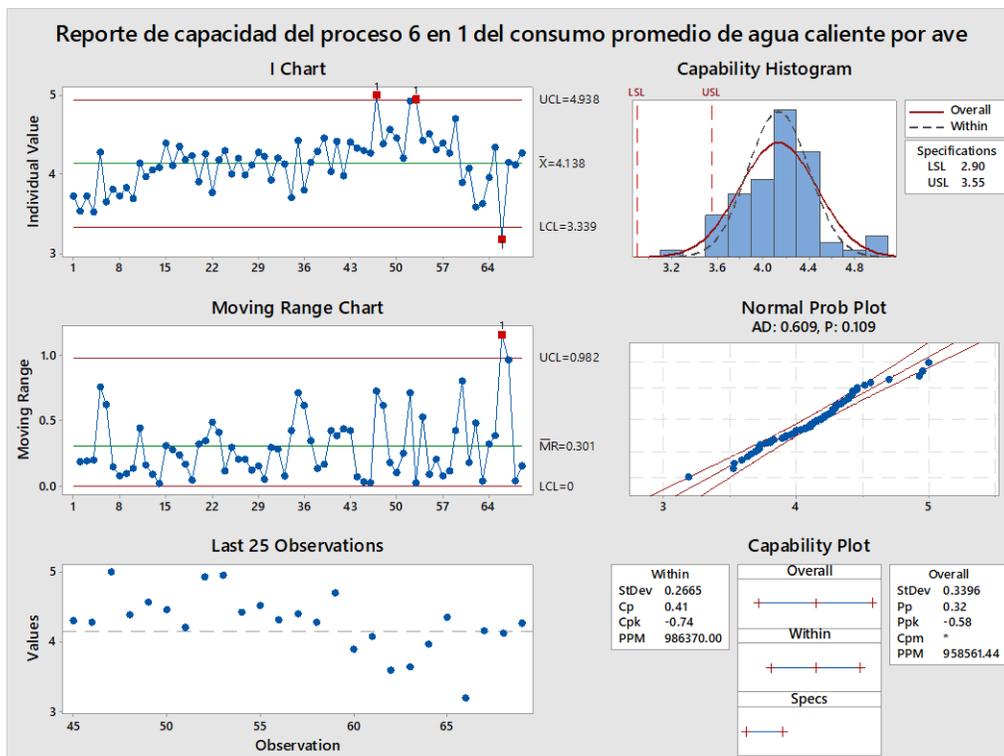
**Figura 2.4 Análisis de capacidad del indicador de medidor secundario**  
 Fuente: Elaboración propia

Cabe indicar que la media histórica, del 2017 al 2020, del consumo del indicador en el medidor secundario de agua caliente fue de 3.25 litro por ave, con los límites de especificación superior e inferior de 2.90 a 3.55 respectivamente, medidas que para la planta son aceptables.

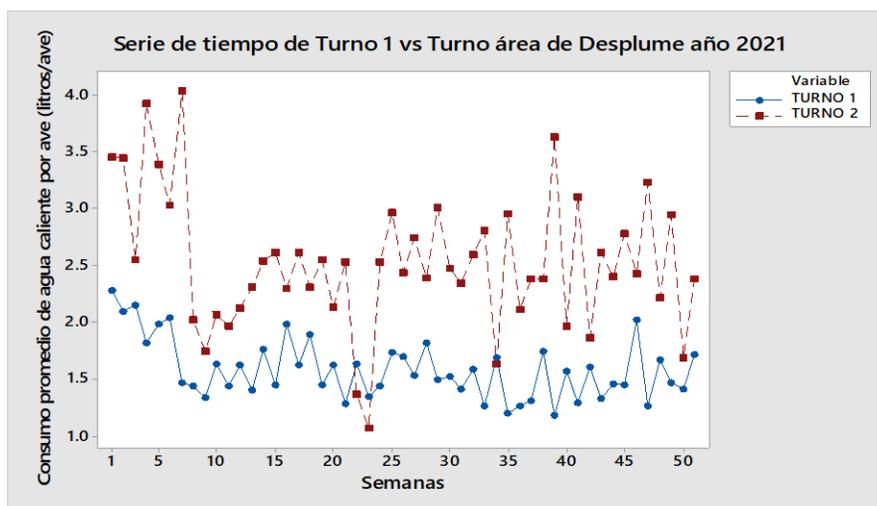
En esta etapa se analizó las posibles causas del incremento de consumo promedio de agua en el medidor secundario de agua caliente, utilizando para ello herramientas de análisis de datos estadísticos que coadyuvan en la detección de causas raíz y en sus potenciales soluciones. Como parte de la filosofía DMAIC, se buscó estratificar el problema del consumo elevado de agua caliente del área de desplume, por lo que se analizó los turnos de trabajo, para comprobar si existían diferencias significativas y poder limitar aún más el problema y atacarlo de mejor forma. Para ello se realizó un gráfico de serie de tiempo por turno del año 2021, los resultados se presentan en la figura 2.5.

**Figura 2.5 Gráfico de serie de tiempo de turno 1 y turno 2 por semana del año 2021**  
Fuente: Elaboración propia

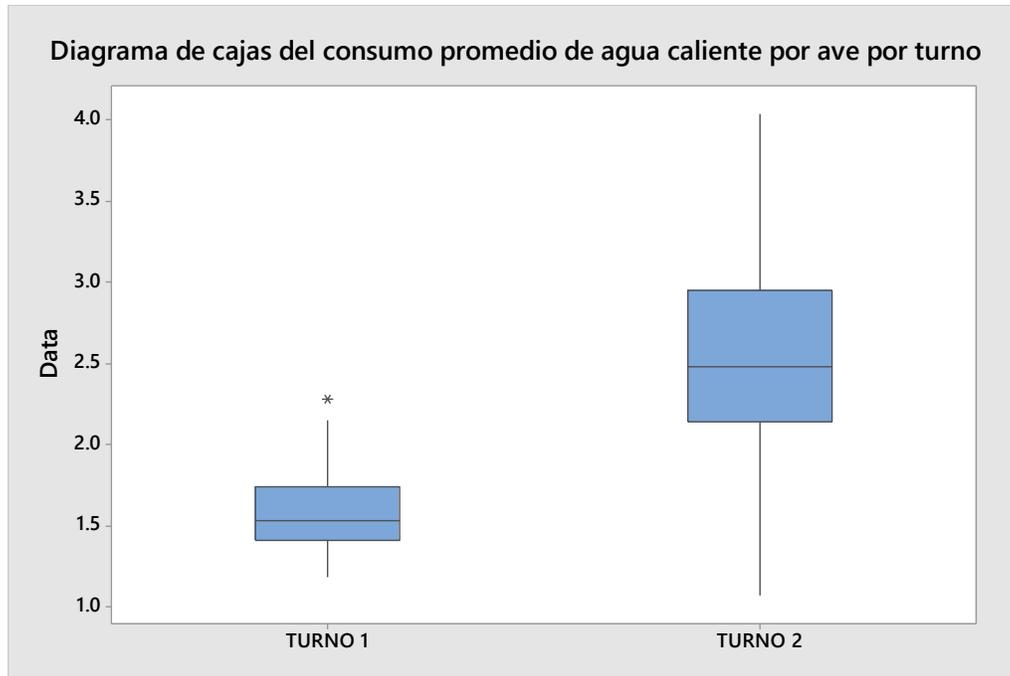
Se presenta además el diagrama de cajas, descrito en la figura 2.6, del consumo promedio de agua caliente por ave procesada, analizada por turno de trabajo, donde se puede corroborar que existe mayor consumo en promedio de agua caliente por ave procesada en el turno 2 que en el turno 1.

**Figura 2.6 Diagrama de cajas turno 1 y turno 2**

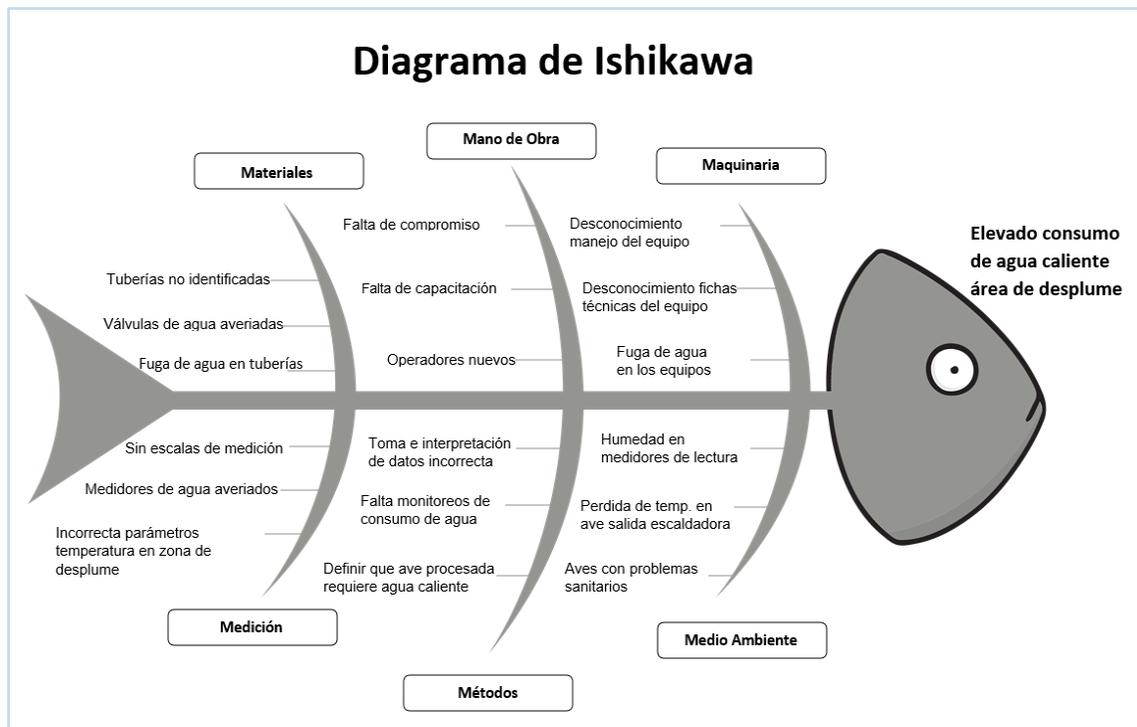
**Figura 2.7 Diagrama de Ishikawa para el análisis de información**  
Fuente: Elaboración propia

Según el análisis causa efecto, se subdividieron las potenciales causas con sus respectivos efectos bajo seis categorías de análisis: materiales, mano de obra, maquinaria, medición, métodos y condiciones del medio ambiente. Las causas probables más frecuentes que se presentaron durante el análisis fueron aquellas que involucra la mano de obra, es decir la operación del trabajador, su experiencia y experticia en el manejo de las máquinas y las decisiones que toman dependiendo las condiciones del proceso. Así también fueron muy frecuentes y motivo de discusión, aquellas relacionadas con los procesos y procedimientos, la falta de estándares comprobados y técnicamente validados, que tomen en consideración los factores en el proceso de pelado de las aves, tales como: días retenido de las aves, tipo de pollo, genética o procedencia.

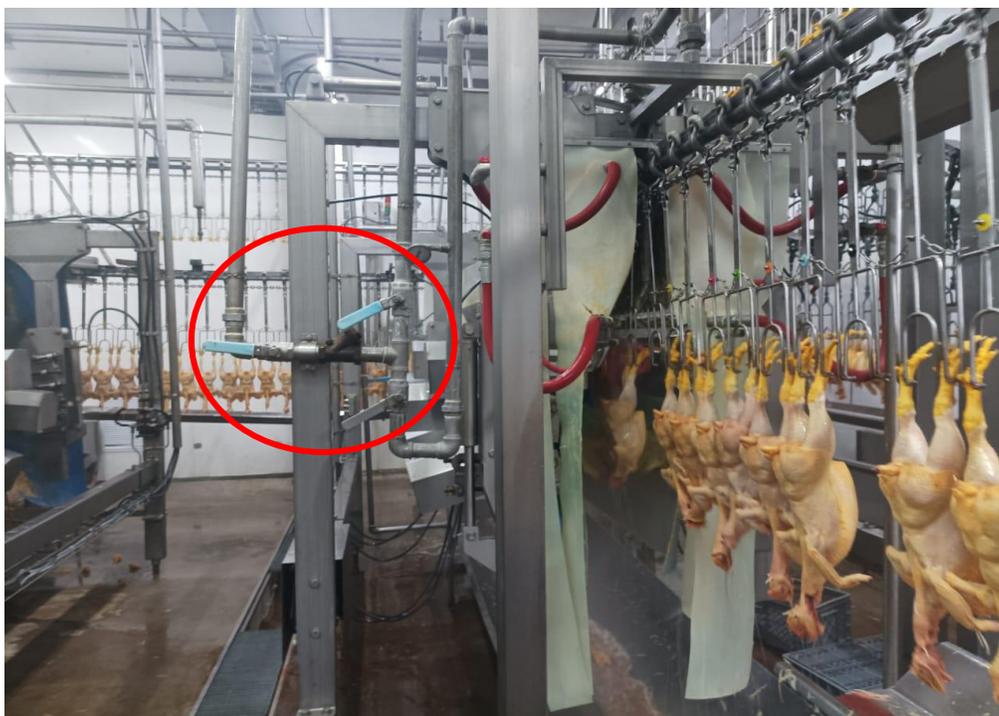
Para verificar las tuberías sin escalas de medición se realizó una observación directa en el área de desplume, constatando la carencia de escalas en algunas tuberías. Se muestra en la figura 2.9 los hallazgos encontrados.

**Figura 2.9 Tuberías sin escalas de medición**

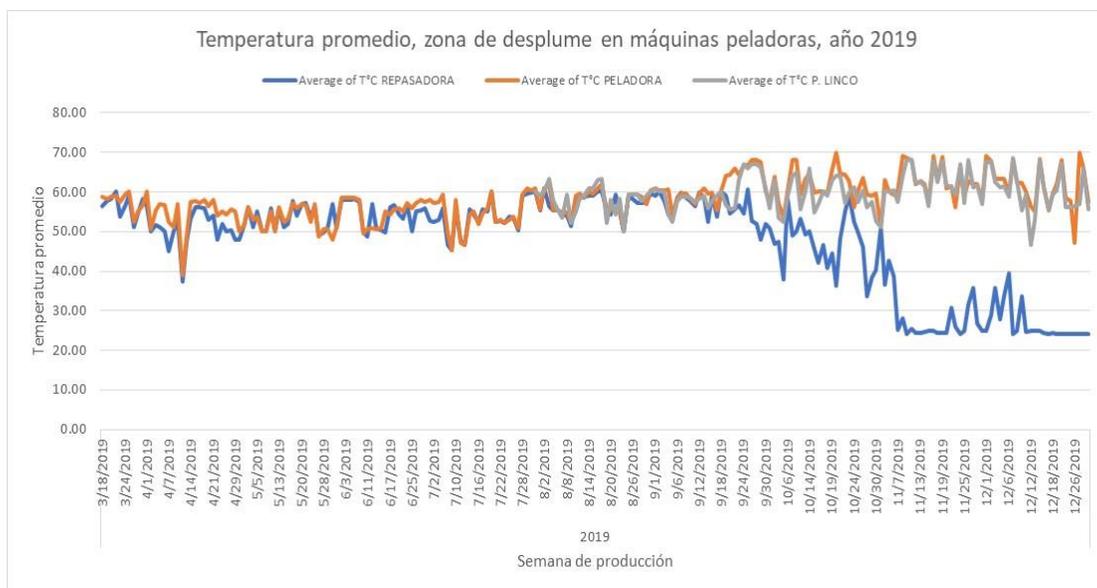
Se presenta gráficos de serie de tiempo de los años 2019, figura 2.10, 2020, figura 2.11 y 2021, figura 2.12, donde se detallan las temperaturas promedio semanales en las zonas de las máquinas peladoras, en las que se puede constatar que, desde el mes de octubre del año 2019, en la máquina repasadora, se fueron haciendo cambios en la temperatura promedio, logrando definir una temperatura promedio de 25°C.

**Figura 2.10 Gráficas de serie de tiempo de la temperatura en máquinas peladoras, en los años 2019**

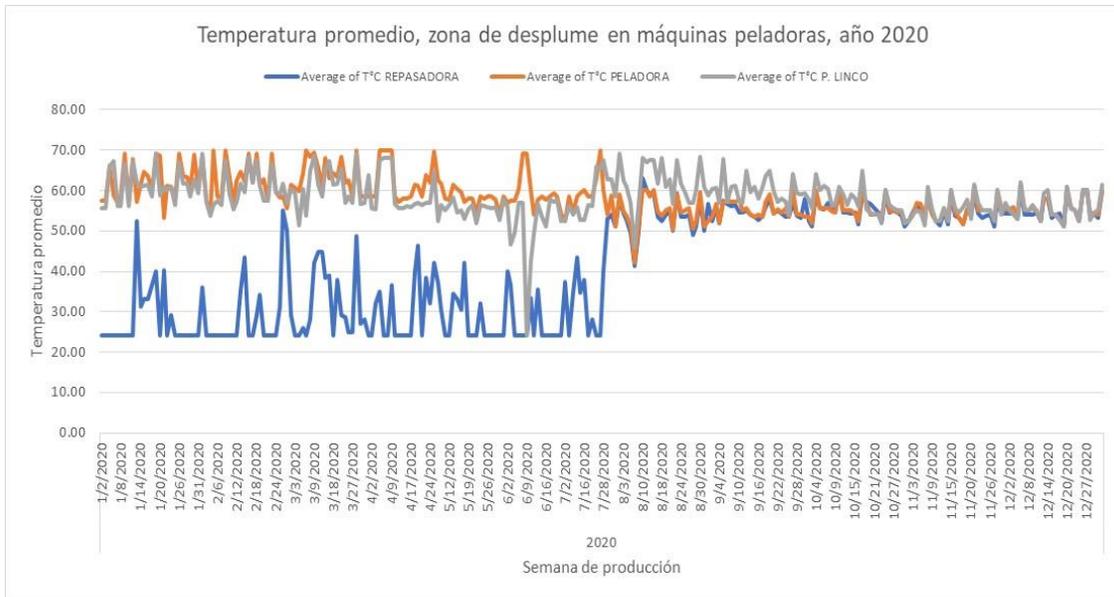
Esta prueba duró hasta mediados del 2020, donde se vuelve a la temperatura promedio de 53°C, como se puede ver en la gráfica de serie de tiempo del 2020.

**Figura 2.11 Gráficas de serie de tiempo de la temperatura en máquinas peladoras, en los años 2020**  
**Fuente: Elaboración propia**

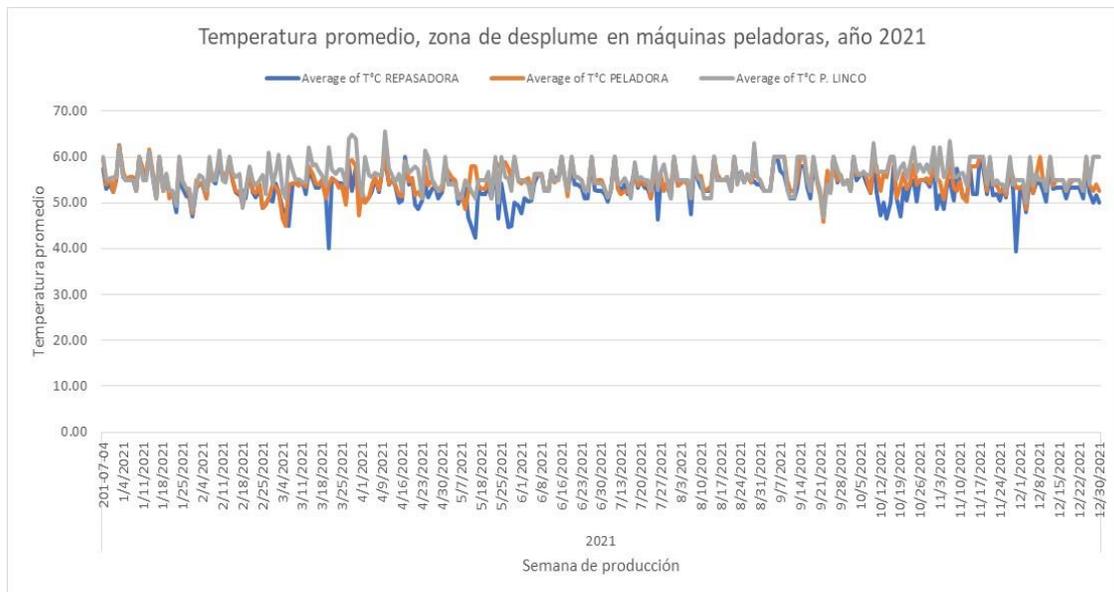
Para el año 2021, se estableció una temperatura promedio entre 50 a 60°C y ya no se hicieron pruebas y error con la temperatura.

**Figura 2.12 Gráficas de serie de tiempo de la temperatura en máquinas peladoras, en los años 2021**  
**Fuente: Elaboración propia**

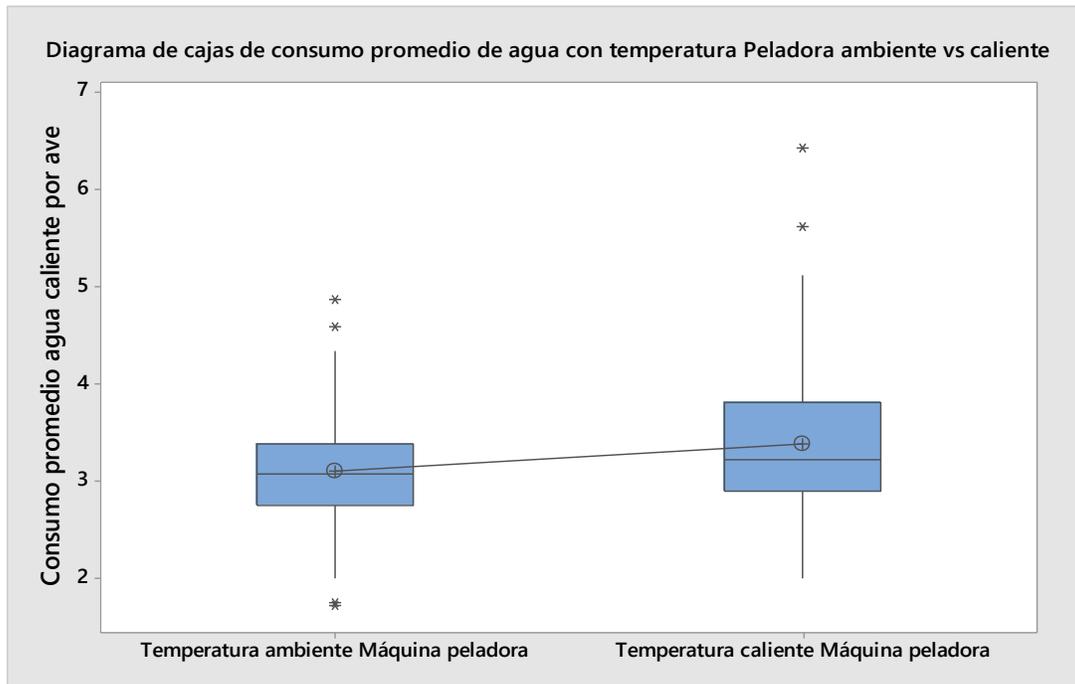
Se realizó un gráfico de cajas de la temperatura promedio semanal de la máquina repasadora, en el año 2020 semana 1 a la 27, donde se utilizó agua a temperatura ambiente versus el consumo de agua, semana 28 a 52 del 2020, donde se utilizó agua caliente. Se detalla a continuación en la figura 2.13 lo descrito.

**Figura 2.13 Diagrama de cajas de consumo de agua promedio con temperatura ambiente máquina repasadora versus el consumo de agua caliente con temperatura caliente**

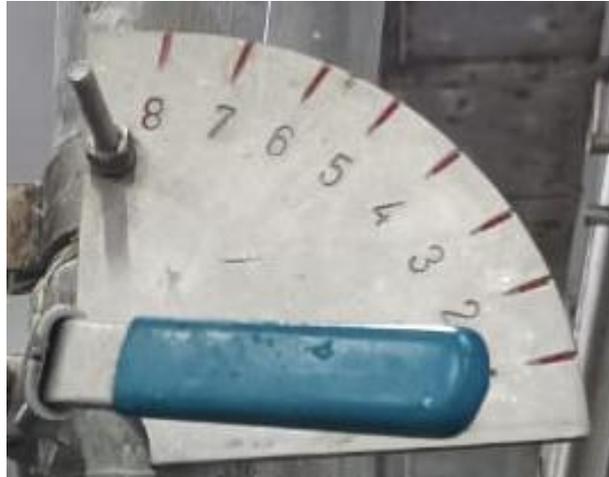
Para el caso de la implementación de escalas de medición, se diseñó escalas de medición graduadas con 8 niveles de apertura, tal como se muestra en la figura 2.14.

**Figura 2.14 Evidencia fotográfica del diseño de escalas de medición para apertura de agua**

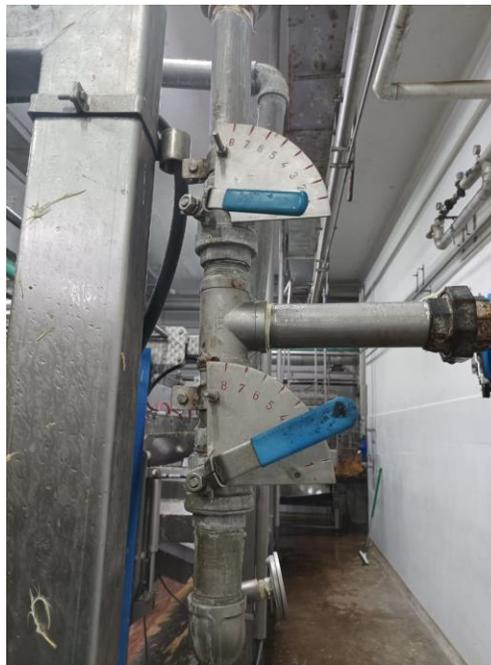
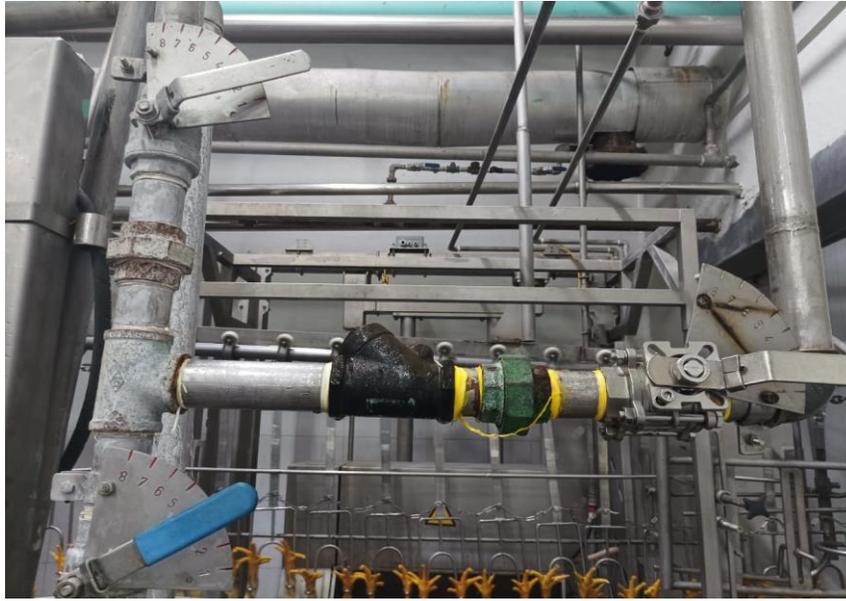
Las instalaciones de las escalas de medición fueron realizadas en cada línea de tubería que conecta a las máquinas, es decir, tres (3) para las máquinas peladoras y una (1) para la escaldadora, tal y como se evidencian en la figura 2.15 y 2.16 respectivamente. Dado esta implementación, se trabajó con los operarios y supervisores de turno para definir niveles de apertura de acuerdo al proceso productivo de las aves. Se acordaron niveles de apertura 2 y 3 para trabajo en condiciones normales y nivel 4 para cuando las aves son retenidas por más tiempo de lo habitual

**Figura 2.15 Evidencia fotográfica de las instalaciones de escalas de medición en tuberías**

**Figura 2.16 Evidencia fotográfica de las instalaciones de escalas de medición en tuberías**

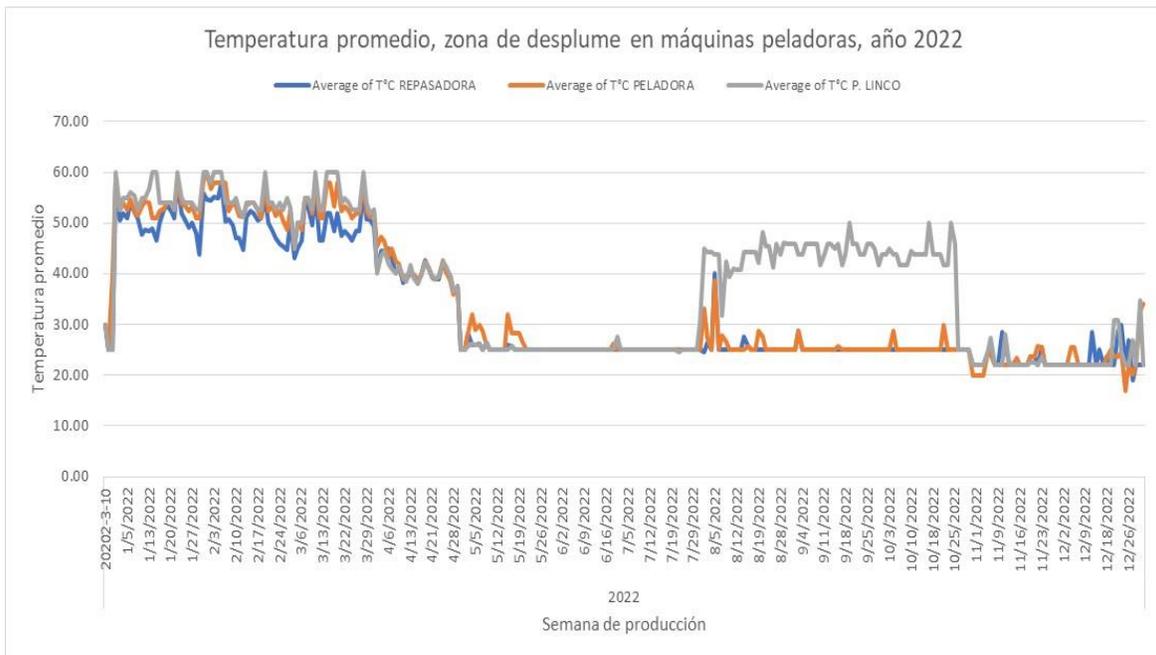
Posterior a la implementación de las medidas correctivas, se pudo evidenciar que a partir de la semana 18 del año 2022 se fijaron los cambios en la temperatura de las máquinas peladoras, estableciendo de esta forma estándares de proceso, definidos en la guía de control de temperatura y controlado con el formato de control de producción diario. En la gráfica 3.1 se detalla la temperatura promedio por máquina peladora en el año 2022.

**Figura 3.1 Gráfica de serie de tiempo de las temperaturas promedio de las máquinas peladoras, año 2022**

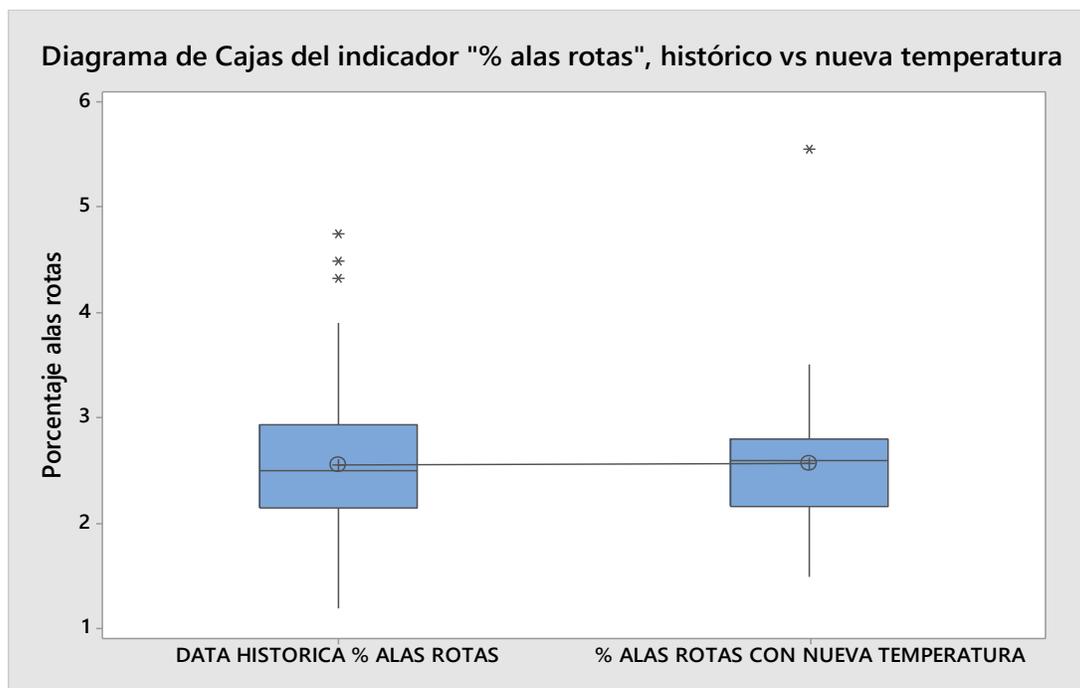
Con relación al indicador de porcentaje de alas rotas, se realizó un diagrama de cajas, detallado en la figura 3.2, de la información histórica (2019 a 2021) versus la data recolectada con el cambio de temperatura (semana 18 del 2022 hasta la semana 52).

**Figura 3.2 Gráfica de cajas de la característica de calidad “% de Alas rotas” histórica, 2019 a 2021, versus el mismo indicador considerando el cambio de temperatura**

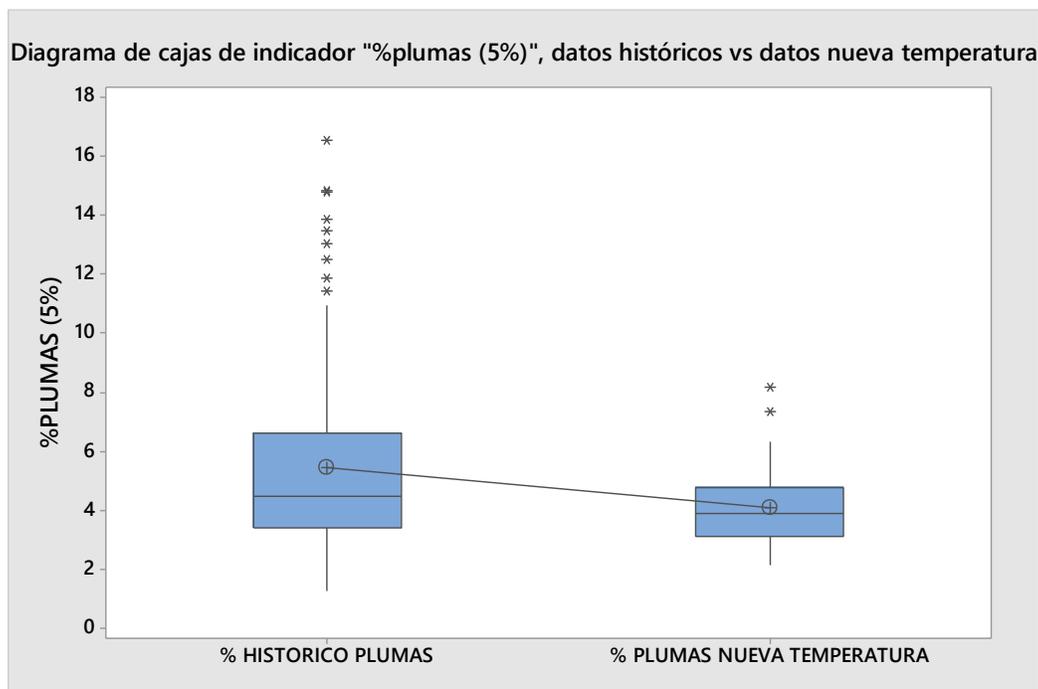
Este resultado es mejor al esperado, puesto que, lo que se quería evitar es afectar al producto con el cambio, sin embargo, al reducir la temperatura se observa estadísticamente una mejora a este indicador de calidad, es decir, existen mayor cantidad de aves con plumas menor al 5% con respecto al total una vez que sale de la máquina peladora. Se realizó también un diagrama de cajas, detallado en la figura 3.6.

**Figura 3.6 Gráfica de cajas de característica de calidad “Plumas (5%)” histórica, 2019 a 2021, versus el mismo indicador considerando el cambio de temperatura**

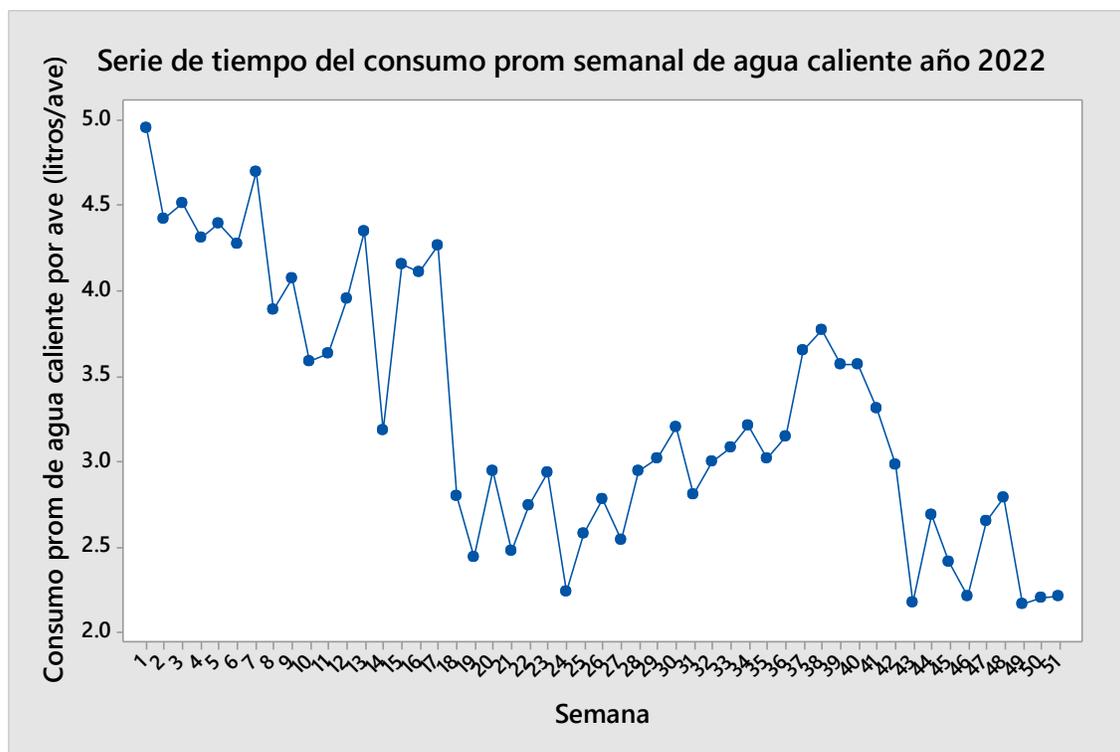
Con respecto al problema objeto de este estudio, el elevado consumo de agua caliente en el área de desplume / pelado, se evidenció que a partir de la semana 18 del año 2022, existió una disminución considerable del consumo promedio de agua caliente por ave procesada, es decir, de un promedio en el 2022, de la semana 1 a la 17, de 4.17 lt/ave a un promedio de consumo de agua caliente de 2.83 lt/ave, esto considerando que en el año de análisis existió eventos externos que hicieron aumentar el consumo de agua caliente debido al aumento de aves retenidas. Se detallan los datos en la figura 3.7.

**Figura 3.7 Gráfica de serie de tiempo del indicador consumo de agua caliente en el área de desplume, año 2022**

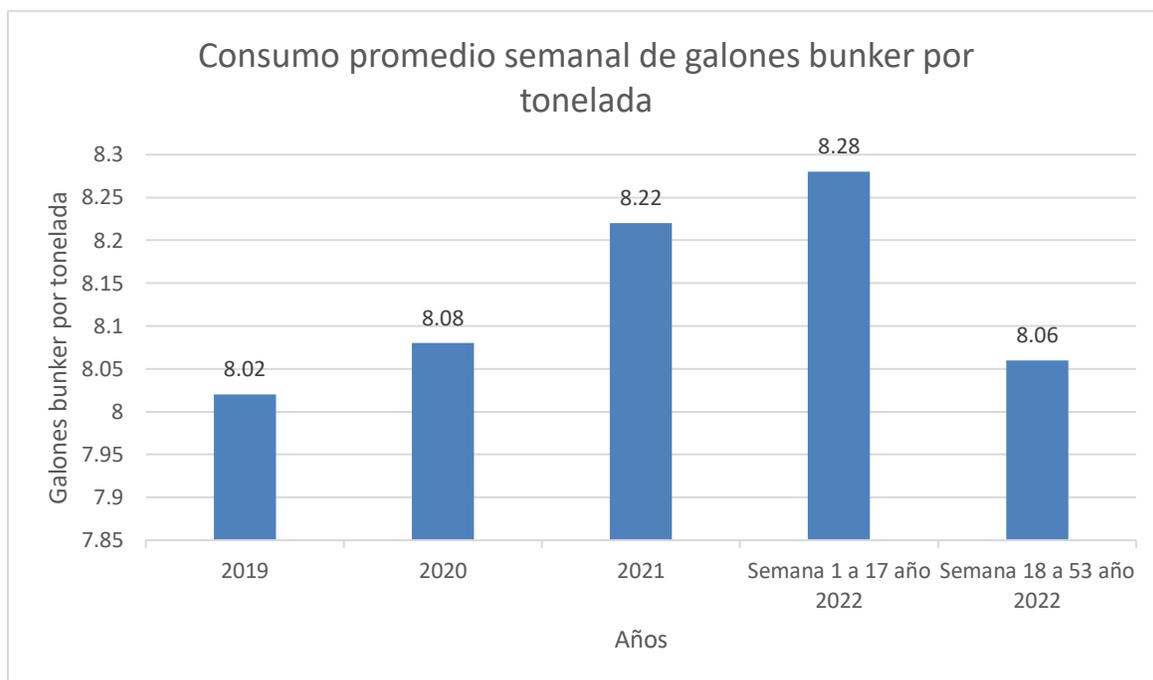
galones bunker por tonelada, mientras que ahora con la reducción de agua caliente, este indicador se redujo a 8.06 galones bunker por tonelada, es decir se ahorra en promedio 0.22 galones bunker por tonelada por semana. Lo detallado se presenta en la figura 3.8.

**Figura 3.8 Consumo promedio semanal del consumo de Bunker por tonelada**  
Fuente: Elaboración propia
