**“Implementación de herramientas de Manufactura Esbelta para
incrementar OEE de una línea de envasado en una fábrica de
detergentes”**

PROYECTO DE TITULACIÓN

MAGÍSTER EN MEJORAMIENTO DE PROCESOS

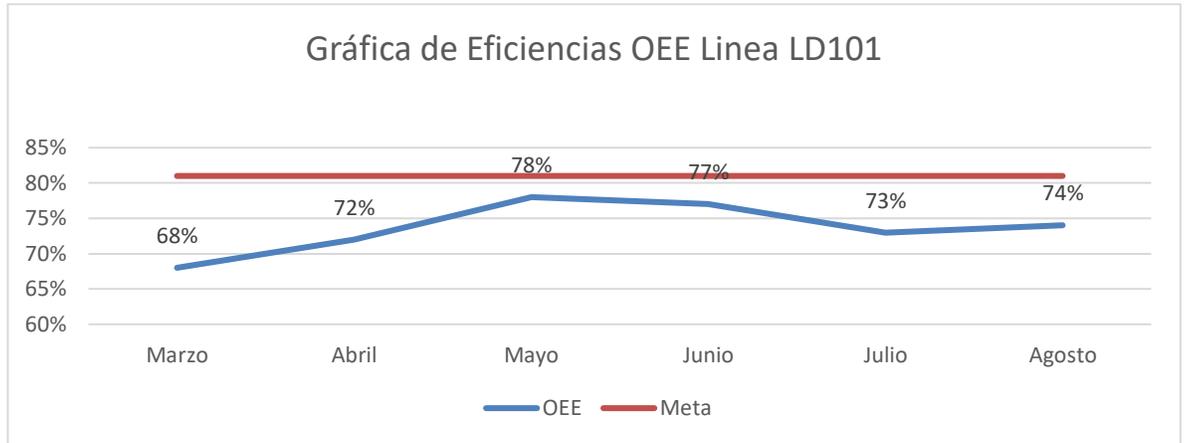
Figura 1.1 Gráfico de eficiencia OEE línea LD101

Las reuniones fueron en manera conjunta y a través de lluvia de ideas se identificó que la línea LD101 es la más crítica de la planta ya que durante los últimos meses no ha alcanzado su objetivo que es el 81% y presenta. Se revisaron los valores históricos de eficiencia OEE de los últimos 6 meses y presento un promedio de 74%, la figura a continuación muestra la tendencia de esta. (figura 1.1)

“Desde el mes de marzo hasta septiembre 2022, el porcentaje de OEE de la línea LD101 no cumple con el objetivo establecido por la empresa que es 81%. El porcentaje promedio de eficiencia para esta línea es 74%”.

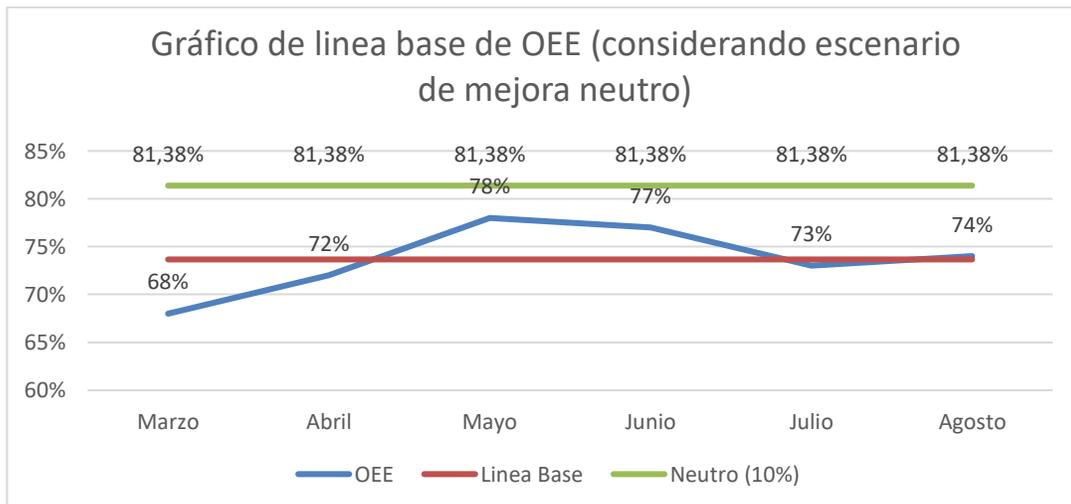
Figura 2.1 Gráfico de línea base de OEE

Mes	Eficiencias	Línea Base	Benchmark	GAP	Neutro (10%)
Marzo	68%	74%	78%	4%	81,38%
Abril	72%	74%	78%	4%	81,38%
Mayo	78%	74%	78%	4%	81,38%
Junio	77%	74%	78%	4%	81,38%
Julio	73%	74%	78%	4%	81,38%
Agosto	74%	74%	78%	4%	81,38%

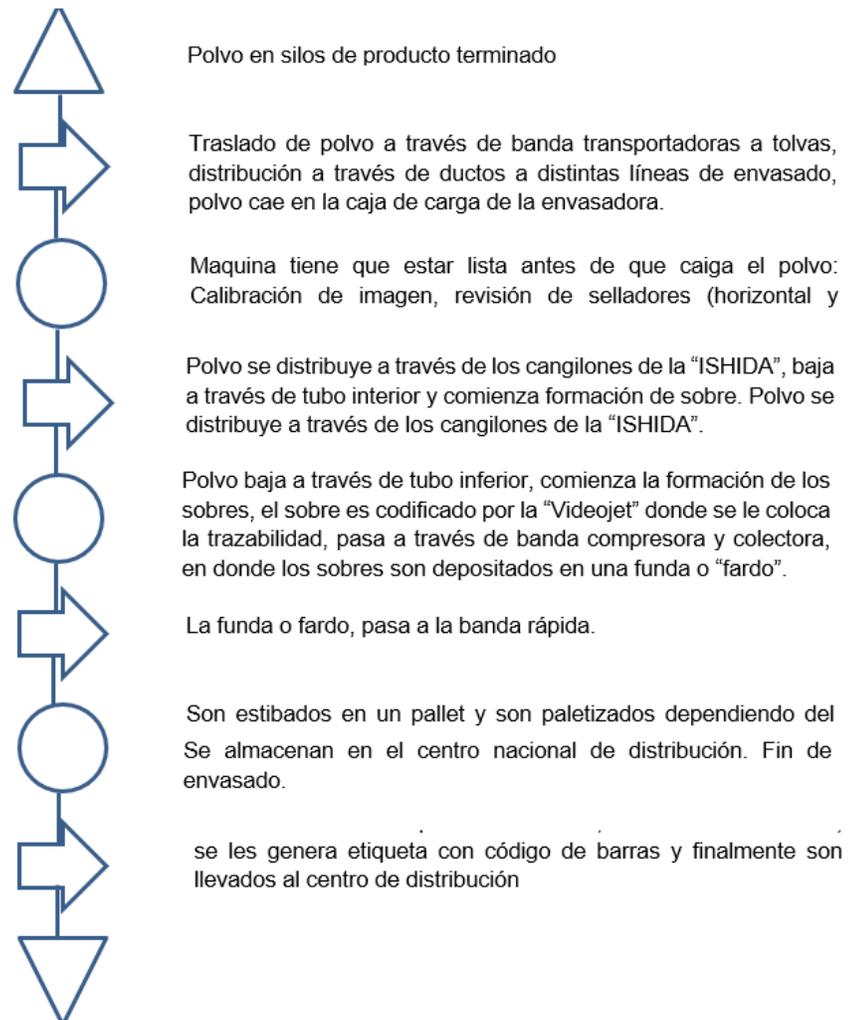
Figura 2.2 Diagrama OTIDA del proceso

Para mejorar la comprensión del proceso, de forma general, se realizó un diagrama OTIDA. El proceso comienza desde que se tiene producto en los silos de almacenamiento de producto terminado, tiene una serie de procesos detallados en el flujo a continuación, donde finalmente termina con un pallet producido constituido principalmente por fardos o fundas de sobre detergente. En el flujo podemos ver detallado a que corresponde cada uno de los procesos del OTIDA.

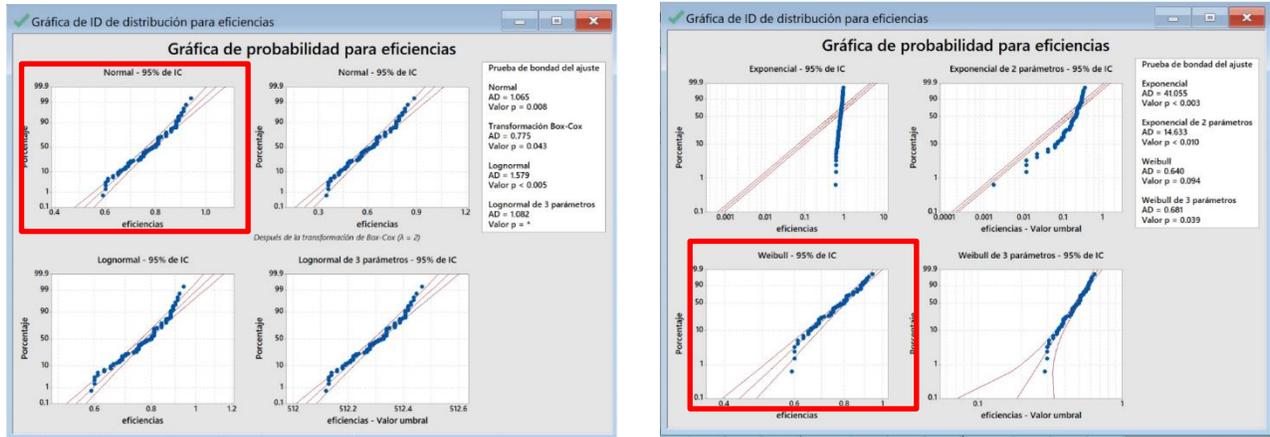
Figura 2.5 Gráfico de normalidades según su tipo de distribución

Para determinar qué tipo de distribución siguen los datos, se utilizaron todos los datos de eficiencias (aproximadamente 120 datos), donde se hizo una prueba de normalidad.

Dando como resultado que no siguen una distribución normal.

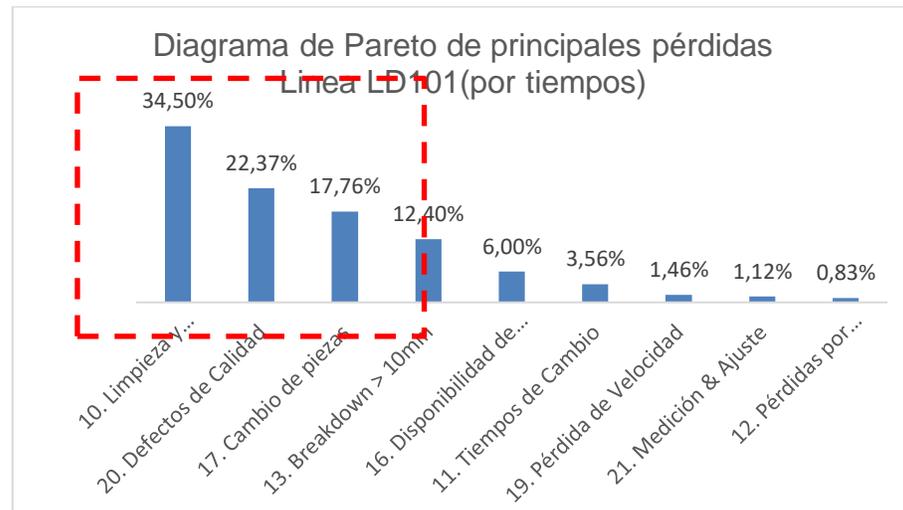
Figura 2.7 Diagrama de Pareto de principales pérdidas línea LD101

Mediante el periodo de muestras de los 30 datos, se tuvo que las mayores afectaciones fueron las siguientes. La confiabilidad de datos se da ya que estos valores son el reflejo de la cantidad de pallets que son transferidos al centro de distribución.

Dentro de la línea D101, tenemos cuatro principales causales de tiempos perdidos, lo cual afectan directamente a la eficiencia de las líneas.

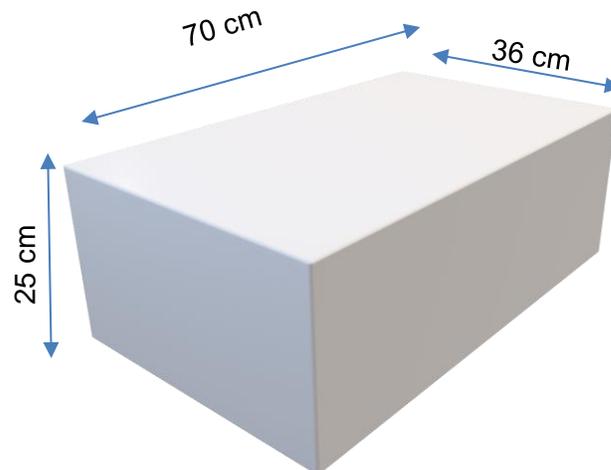
Figura 2.8 Dimensiones de caja acrílica para contención de polvo detergente en la cabina de la ISHIDA

Se realizó reuniones operacionales con el Coordinador y Técnico de Mantenimiento para diseñar una caja acrílica que sirva de medio de contención, para que el detergente no se esparza por toda la cabina, esto beneficia a que solo se retire la caja y se aspire solo esa sección. A continuación, se detallan las dimensiones de la caja que se mandó a construir de un material acrílica

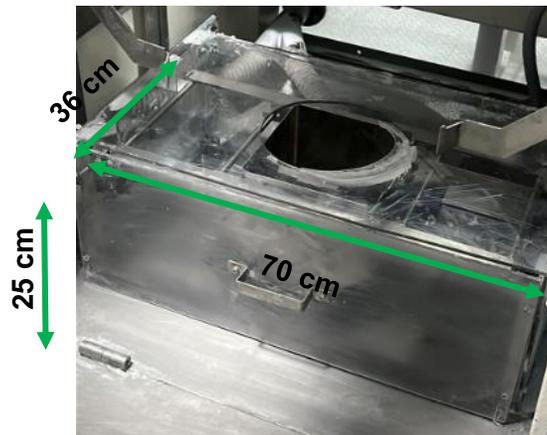
Figura 2.9 Implementación de cabina acrílica a la salida de la dosificadora gravimétrica ISHIDA

En la siguiente imagen se evidencia la solución implementada en la línea. El tiempo de limpieza se reduce de 10 a 3 minutos.

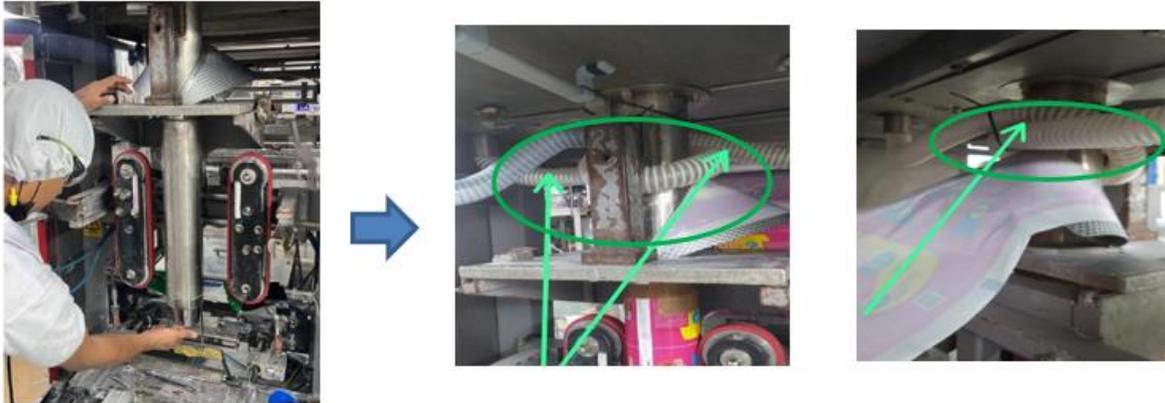
Figura 2.10 Ilustraciones del sistema de aspiración antes y después de la implementación.

Antes: En el área del tubo formador y la hombrera solo existía un punto de aspiración con un ramal de aspiración que es para el tubo interior. Como existía poca aspiración había exceso de polvo fino los cuales incurren en tiempos de limpieza.

Después: Se mejora el sistema de distribución de ramales de aspiración. Para que todos los polvos finos que se generan en el sistema de la cabina de envasado son aspirados por estos ramales, adicional se colocó un ramal por detrás de la hombrera denominado “collarín” para que no haya problemas de sellado por presencia de polvo.

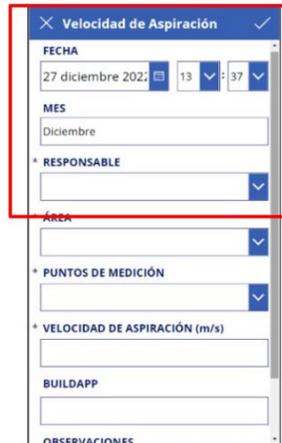
The image shows a mobile application interface titled "Velocidad de Aspiración". The form contains the following fields:

- FECHA:** 27 diciembre 2021, 13:37
- MES:** Diciembre
- * RESPONSABLE:** (dropdown menu)
- ÁREA:** (dropdown menu)
- * PUNTOS DE MEDICIÓN:** (dropdown menu)
- * VELOCIDAD DE ASPIRACIÓN (m/s):** (text input field)
- BUILDAPP:** (text input field)
- OBSERVACIONES:** (text input field)

Se estableció un estándar de medición de velocidad de aspiración, este debe hacerse 1 vez a la semana en 49 puntos previamente identificados a lo largo de toda de planta. Estos puntos fueron levantados con el coordinador de SHE. Para medir estos puntos se utilizó un equipo denominado Anemómetro el cual mide el flujo de viento en m/s.

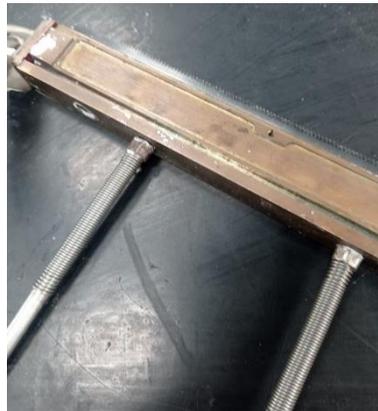
Figura 2.13 Cuerpo de cuchilla sin colocación de pernos prisioneros (antes)

Antes: El contrasello sostiene la cuchilla desde la parte central, lo cual se fue deteriorando con el tiempo, lo que daba como resultado de calibración de la cuchilla.

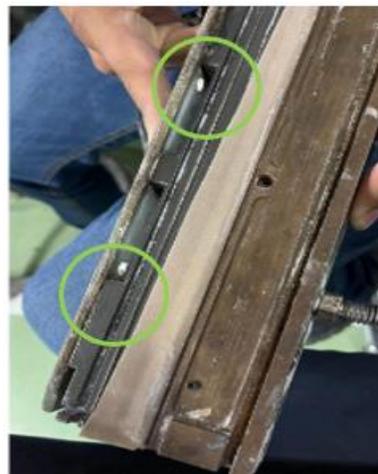
Figura 2.14 Cuerpo de cuchilla con la colocación de pernos prisioneros (después)

Después: Se colocó, 3 prisioneros, como se observan en la figura 2.13. De esta forma se mejoró la alineación y la estabilidad de la cuchilla con respecto al contrasello, por lo que, al momento del sellado no va a haber mal cortado.

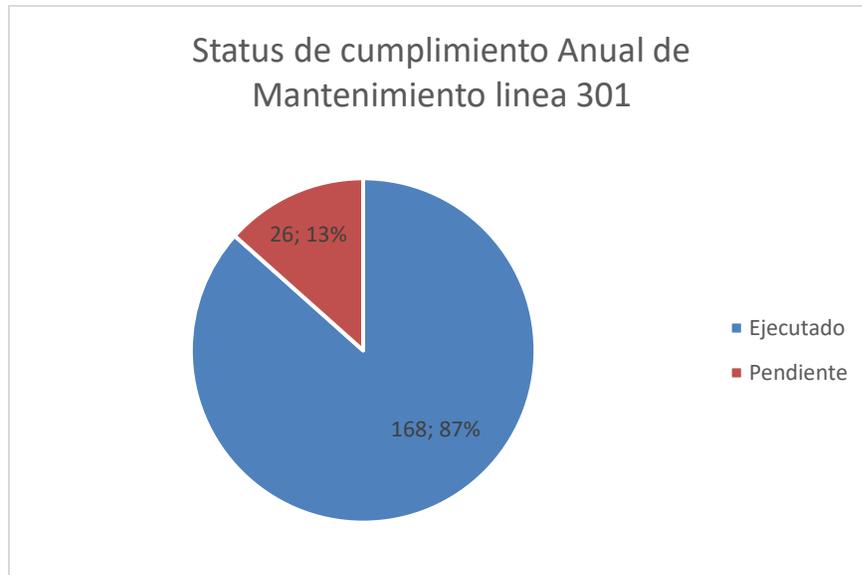
Figura 2.15 Estatus de cumplimiento de Mantenimiento anual línea 301.

Se realizó una revisión sobre el plan de Mantenimiento (Anexo J) que se tenía para la línea 301 en conjunto con los miembros del departamento, en donde se revisaron las frecuencias. Al comienzo siendo de manera bimensual las tareas, con el objetivo de mejorar la línea estas tareas pasaron a ser mensuales, considerando que el sistema de mordazas estaba siendo un punto crítico en la afectación de la eficiencia por exceso de limpiezas.

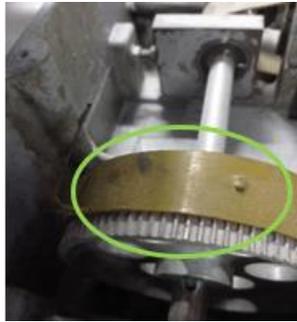
Figura 2.16 Antes del cambio de correa dentada sincrónica.

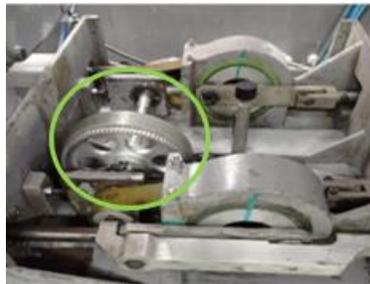
Figura 2.17 Cambio de correa dentada, se ajusta y se deja calibrada

Cambiar correa dentada y polea principal del servo	\$1.300	Cambio de elementos por defectos, asegurando equipo en condiciones básicas	Mitigar y reducir Breakdowns por componentes mecánicos

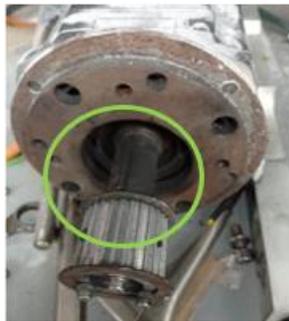
Figura 2.18 Antes de cambio de polea principal de Servo

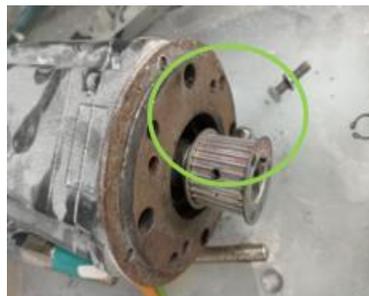
Figura 2.19 Después del cambio principal de servo, se realiza calibración y ajustes.

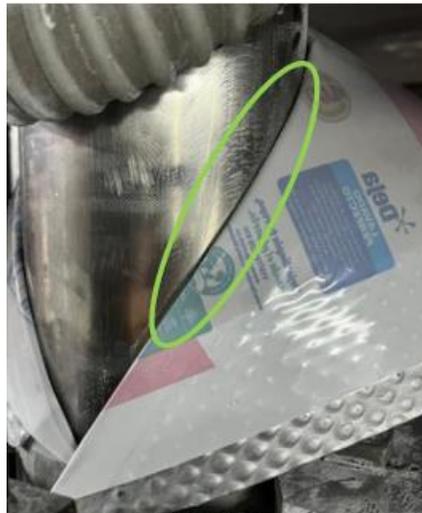
Una vez recibida, este componente mejorado fue probado durante producción con resultados favorables, mejorando el deslizamiento de la lámina.

Figura 2.20 Correcto deslizamiento de lámina primaria a través de tubo formador y hombrera.

Reducir el espacio de tubo formador en el torno para que sea uniforme a través de tubo formador	\$450	asegurar el correcto deslizamiento de lámina en envasadora Bosch	Disminuir tiempos perdidos y toneladas producidas por falla de calidad
Plan de acción de negociación con proveedores de lámina primaria surf	\$0	asegurar el correcto deslizamiento de lámina en envasadora Bosch	Disminuir tiempos perdidos y toneladas producidas por falla de calidad

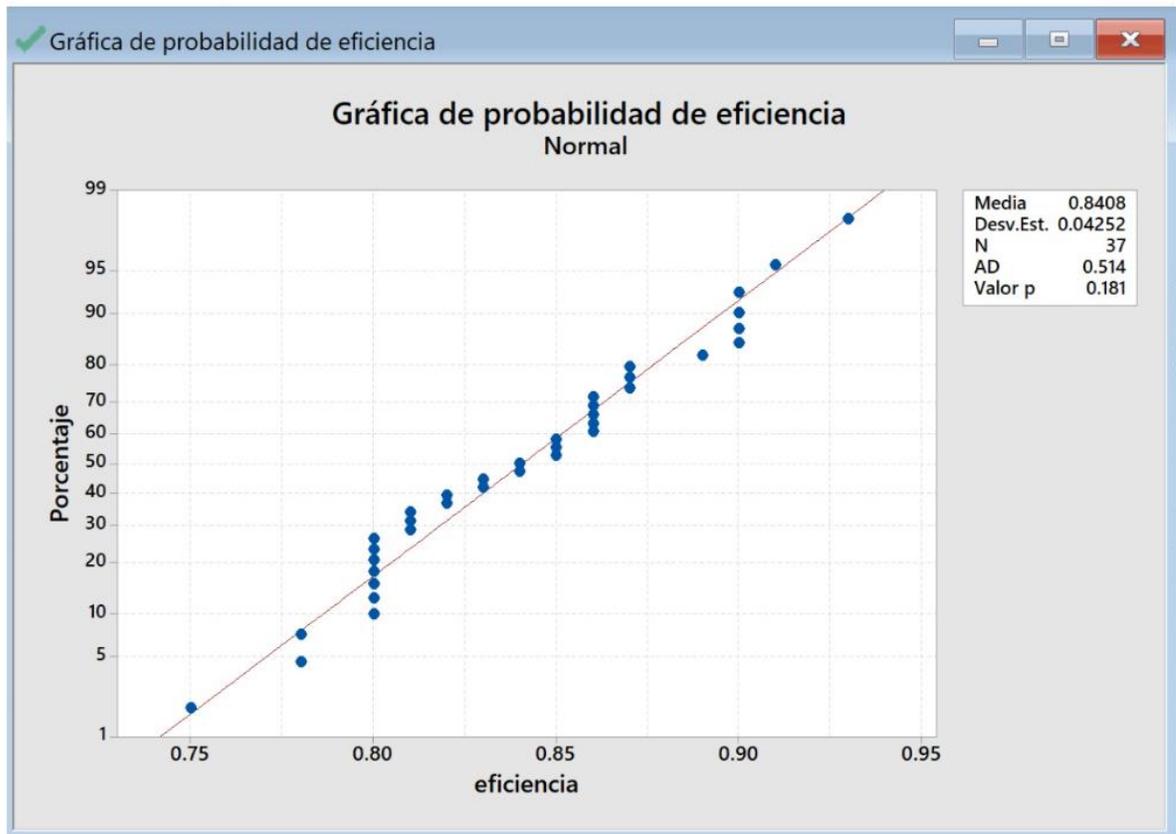
Figura 3.1 Gráfico de normalidad de datos después del experimento

Una vez implementadas todas las soluciones propuestas, se recolectaron 37 datos, y se realizó una prueba de normalidad, como podemos observar en la figura 3.1 tenemos un valor $p=0.181$. Por lo que se realiza la prueba de hipótesis

Valor $p: 0.181 \rightarrow$ por lo que existe suficiente evidencia estadística para no rechazar la hipótesis nula, por lo tanto, estos datos si siguen una distribución normal.

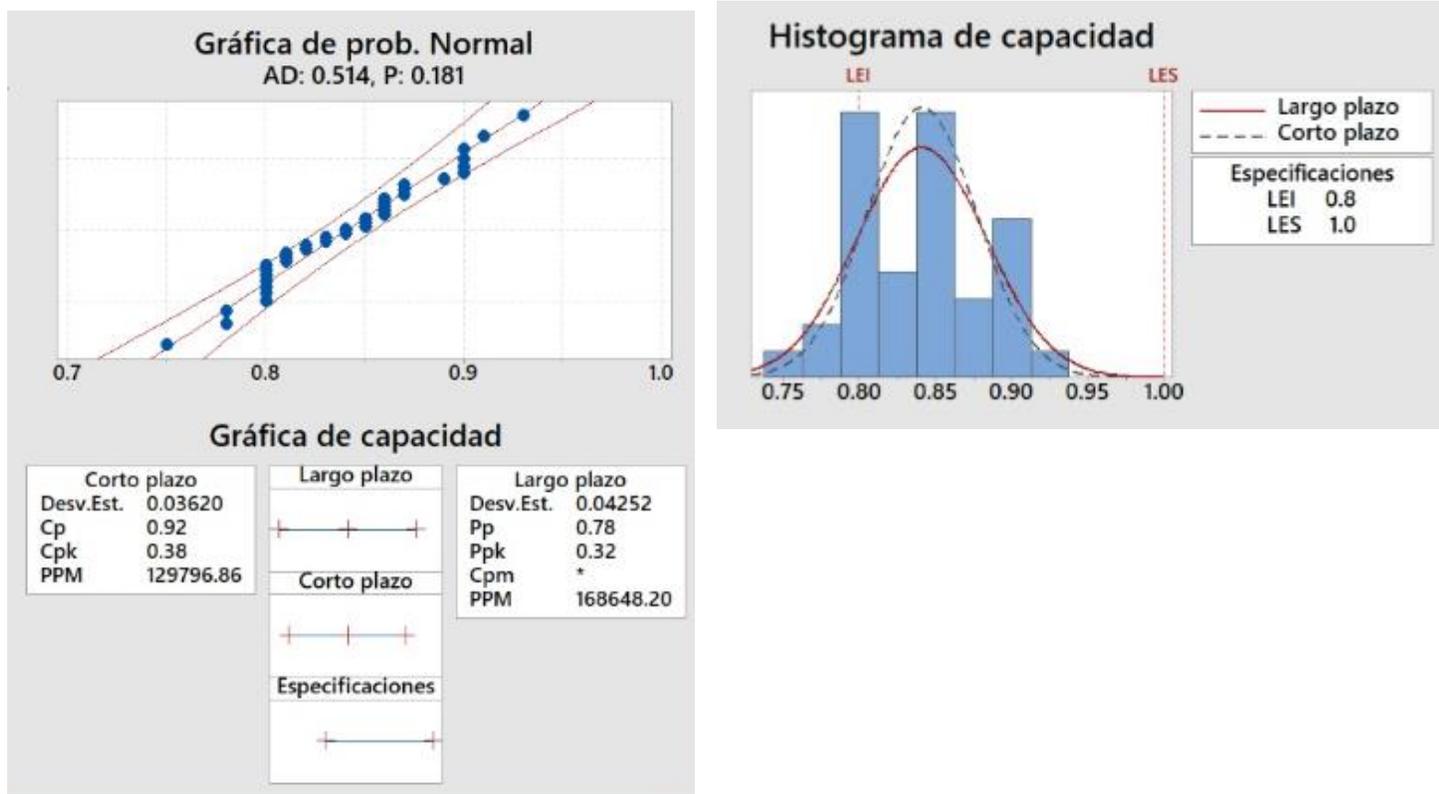
Figura 3.2 Grafica de capacidad de proceso para la variable repuesta "eficiencias" e histograma de capacidad

Se observa que después de haber realizado las implementaciones, y realizar un análisis de capacidad de proceso tenemos los siguientes datos:

PPK:0.32: al comienzo del estudio se observó que se tenía un PPK de -0.09, lo que quiere decir es el proceso a largo plazo no cumplió con los límites de especificación. Después de realizar el estudio se tuvo un PPK de 0.32 por lo que se pasó a tener un proceso más controlado con respecto a las especificaciones.

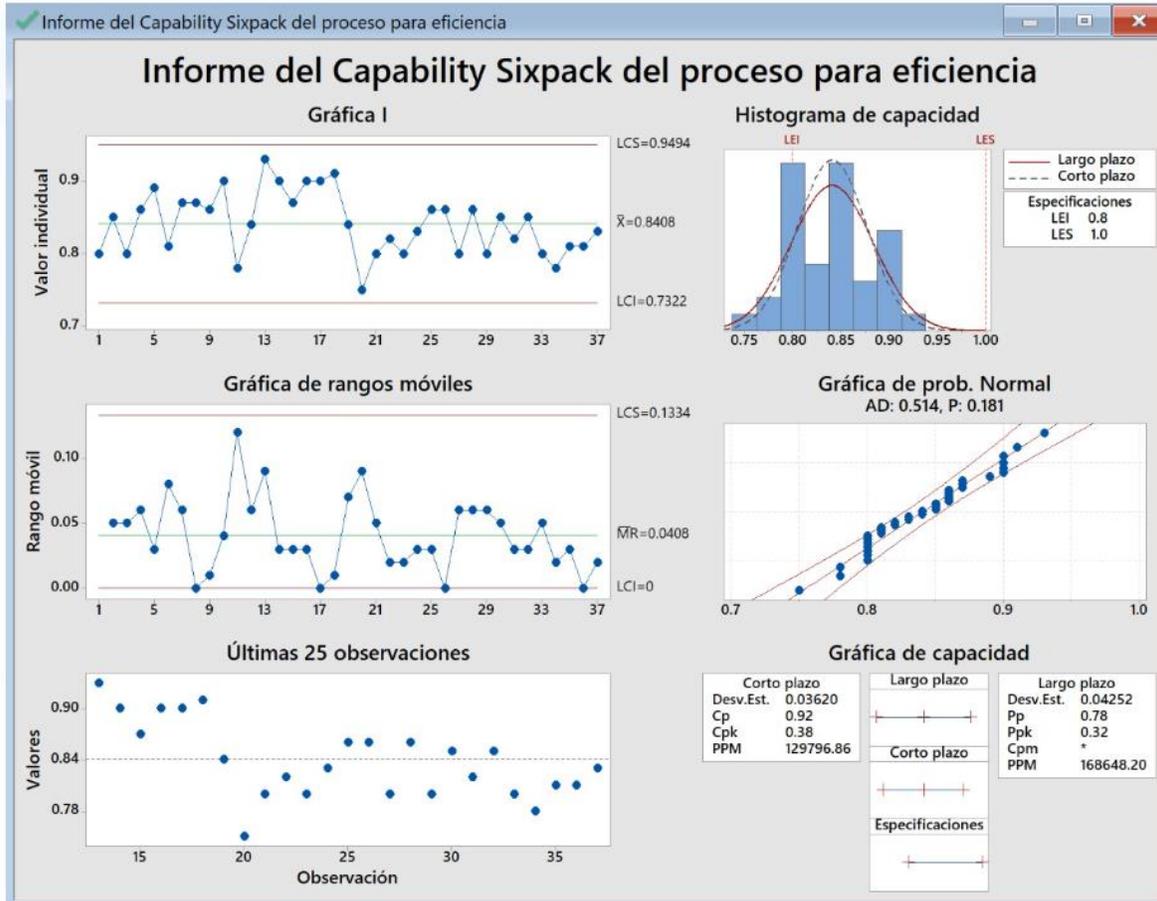
Figura 3.3 Informe de capacidad “Sixpack” para el proceso de eficiencias.

Valores individuales: Después las soluciones planteadas podemos observar en la figura 3.3, como los datos al ser considerados como individuales en grafico “I” tenemos los datos de \bar{x} = **media del proceso**, nos muestra la estabilidad de proceso, la medias proceso, +- 3 desviaciones estándares, se tiene un proceso controlado cuando es analizado por valores individuales.

Carta MR: Observación de los datos con respecto a la línea central, la media del proceso, como podemos observar en el rango móvil de la figura 3.3., si tenemos que la mitad de los datos están con respecto a la media, corresponde a que el proceso está mejorando con respecto a la estabilidad, de lo contrario si hay datos dispersos, hacia los límites, puede representar mejoras en el proceso o deterioros repentinos en el proceso.

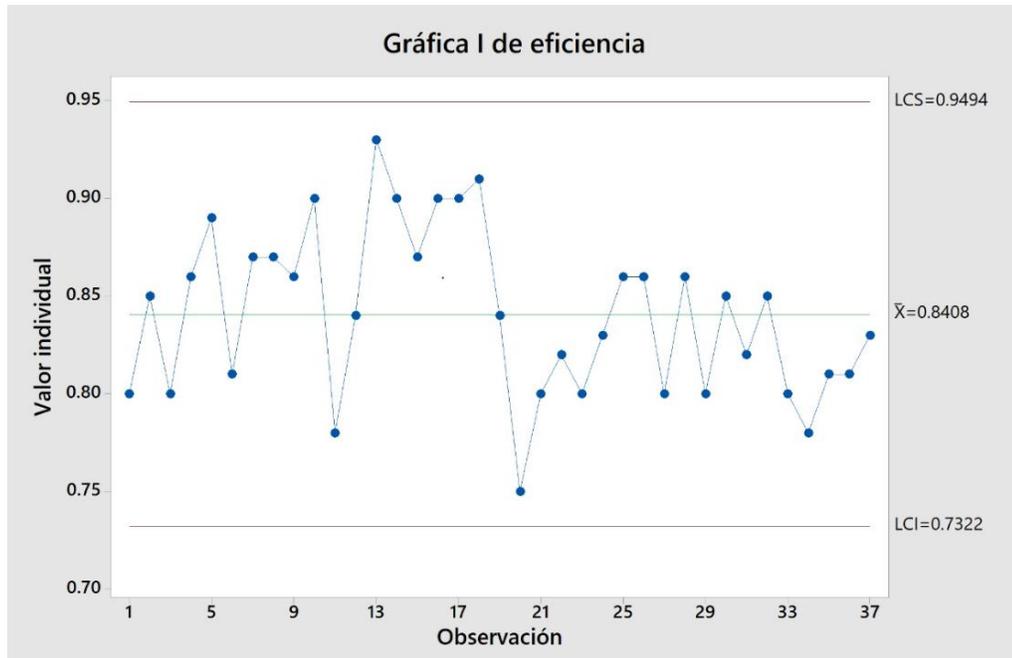
Figura 3.4: Grafico de Series de tiempo después de la implementación del estudio.

Después de la implementación de las soluciones, se realizó un gráfico de serie de tiempos con los límites de control, se observa como los datos están mejores distribuidos con respecto a los límites de control superior e inferior, y como los datos están más distribuidos con respecto a nuestra media de 84%.

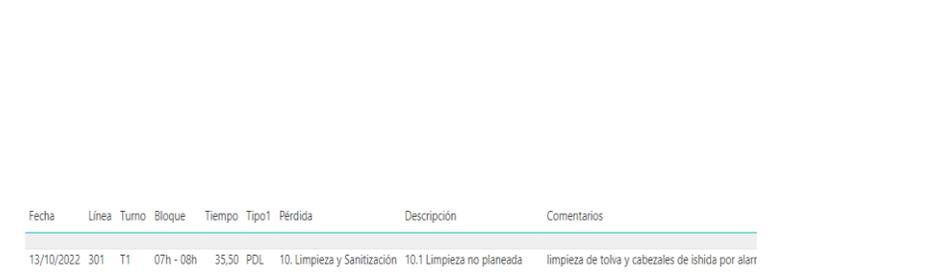
Foto de verificación

Envasadora gramática, esto afecta que los operadores tengan que abrir la cabina para realizar una limpieza no planifica, afectando a la eficiencia.
¿Como se verifica?	Se revisa el reporte de registro de fallas en el sistema FOS, se observa como los operadores están ingresando las pérdidas de tiempo por exceso de limpieza por gravimétrica ISHIDA, adicional también se verifica en GEMBA

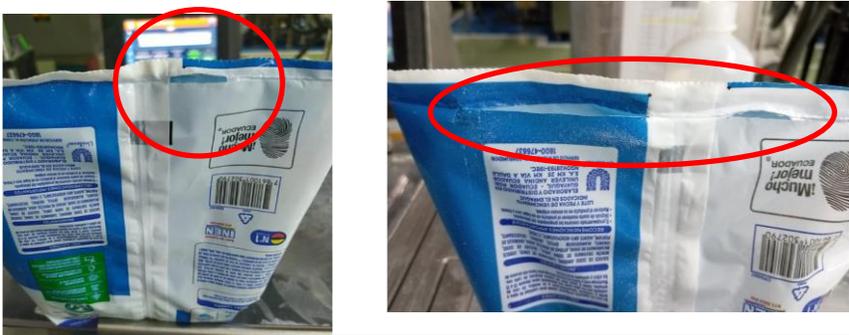
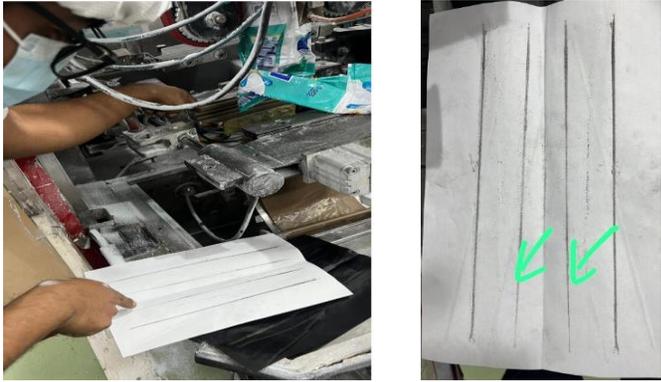
teoría del impacto	En proceso de envasado, el sellador genera partidura en el sellado lo cual contamina la envasadora y los operadores realizan limpiezas adicionales. Se realiza una prueba de presión de sellado, se colocó una hoja y papel carbón, y se procede a realizar el sellado

¿Como se verifica? En el sistema de mordazas, se evidencia que el sellado no es uniforme a través de la marca.

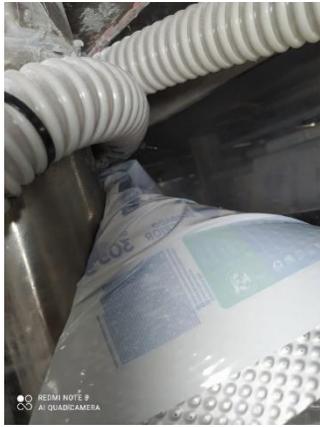
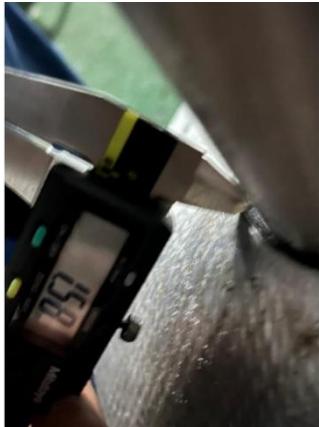
Teoría del impacto	Espacio entre hombrera y tubo formador no tiene la apertura adecuada para permitir que la lamina pase a través esta esta apertura, por lo que lamina se queda atascada en este espacio

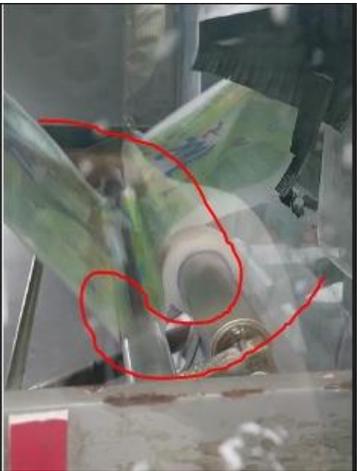
Reporte de análisis de Causa raíz (Breakdowns)																																																	
Información General:	Perdida: Perdidas de calidad; Causa potencial: Falta de deslizamiento de lámina primaria																																																
Fecha de ocurrencia	De marzo del 2022 a septiembre del 2022																																																
Hora de ocurrencia:	No aplica																																																
análisis Realizado por:	Roberto Orellana - Jorge Escalante - Manuel Vera - Christian Choez																																																
Fotos del Defecto	Foto de verificación

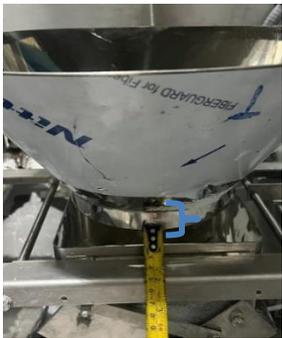
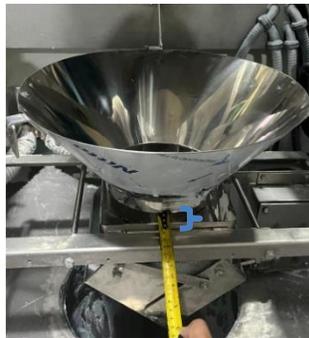
Realizar mejora en el empate entre cabina de ISHIDA y sistema dosificador

Antes: Existía un espacio entre la tolva de descarga y la base de la entrada al sistema de envasado (el espacio era de 1.8 centímetros lo cual permitía la fuga de polvo a toda la cabina del ISHIDA por medio de esta abertura)

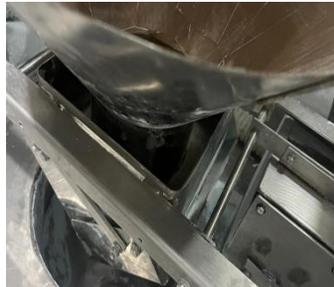
Después: Se realizo con el equipo de Mantenimiento una tolva que cuenta con una estructura que acopla totalmente al espacio superior de la tolva de descarga como se muestra en la imagen. Con esta estructura ya no existe fuga de detergente por que elimina el espacio 1.8 centímetros que permitan el paso de detergente.
