# **ESCUELA SUPERIOR POLITÉCNICA DEL LITORAL**

Evaluación sísmica y diseño de reforzamiento estructural de una edificación de uso especial de 1133 m<sup>2</sup> con pórticos resistente a momento de hormigón armado, ubicado en la ciudad de Guayaquil, aplicando la norma NEC-2015 a través del análisis PUSHOVER.

## **PROYECTO DE GRADUACIÓN**

## **Maestría en Estructuras Civiles Sismorresistentes**

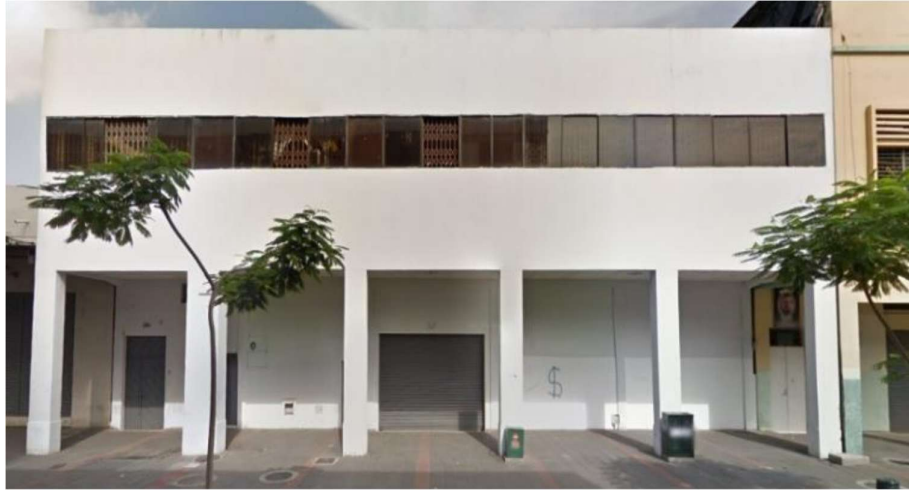
**Ilustración 3 Fotografía de fachada frontal del edificio (Alexis Javier Jama Zambrano, 2023)**

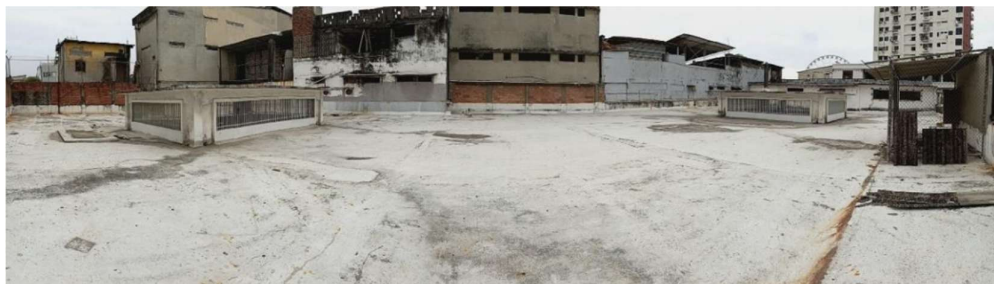
**Ilustración 4 Losa edificio Panamá (Alexis Javier Jama Zambrano, 2023)**

- Se realizó la nivelación en la losa de cubierta debido a que se observaron desniveles. La losa de cubierta presenta desniveles desde 1 cm hasta 15 cm; en promedio se tiene un desnivel de 7 cm. Según un perfil topográfico estos desniveles se acentúan en las ubicaciones de dos tragaluces en la losa de cubierta (Alexis Javier Jama Zambrano, 2023).

Este deterioro se puede identificar en los desniveles que presenta su losa de cubierta maciza de hormigón armado, los cuales tienen un promedio de 7 cm, el desprendimiento del recubrimiento de hormigón de las varillas de acero en la parte inferior de la losa, generando corrosión en el acero, que al mismo tiempo afecta al hormigón fisurándolo por expansión; esto también se observa en las ménsulas de la edificación, por último, hay grietas y deformaciones en paredes y elementos estructurales (Alexis Javier Jama Zambrano, 2023).

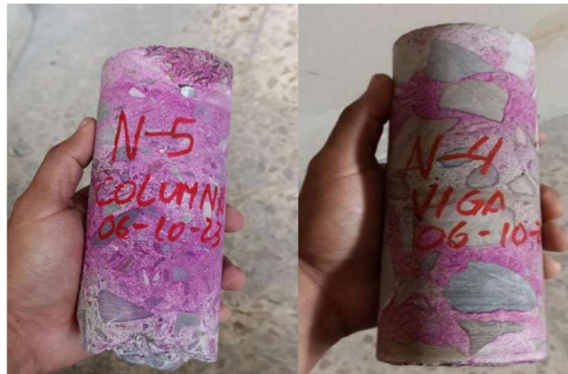
**Ilustración 5 Carbonatación en hormigón (Alexis Javier Jama Zambrano, 2023)**

- Se extrajeron núcleos de hormigón de columnas, vigas y losa para conocer el estado de carbonatación y realizar los ensayos de rotura a compresión; se sacaron 8 núcleos, 3 extracciones de columnas, 3 extracciones de viga y 2 extracciones de losa. Los núcleos de las vigas presentaron 3 cm de carbonatación y la resistencia del hormigón promedio es de 115 Kg/cm<sup>2</sup> (Alexis Javier Jama Zambrano, 2023).

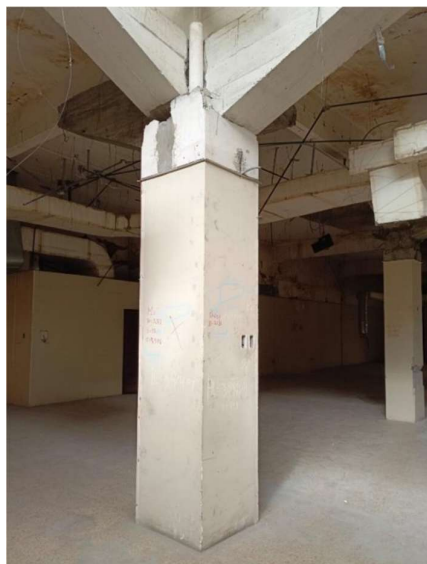
**Ilustración 6 Columnas Edificio Panamá (Alexis Javier Jama Zambrano, 2023)**

- Se observaron mensuales en las columnas interiores de la edificación en sus dos direcciones las cuales no fueron parte del diseño original de la edificación, es decir, se construyeron como medida de reforzamiento (Alexis Javier Jama Zambrano, 2023).

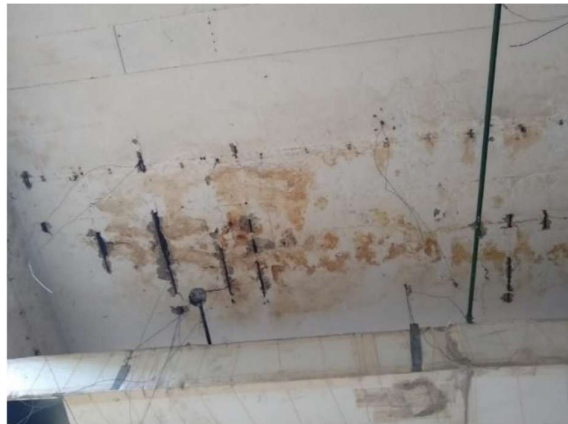
**Ilustración 7 Losa de hormigón (Alexis Javier Jama Zambrano, 2023)**

- La losa de cubierta por su parte baja presenta desprendimiento del hormigón, dejando a la vista el acero de refuerzo el cual está en estado de corrosión, este patrón se repite a lo largo de toda la losa. Los mismo sucede con ciertas mensuales (Alexis Javier Jama Zambrano, 2023).

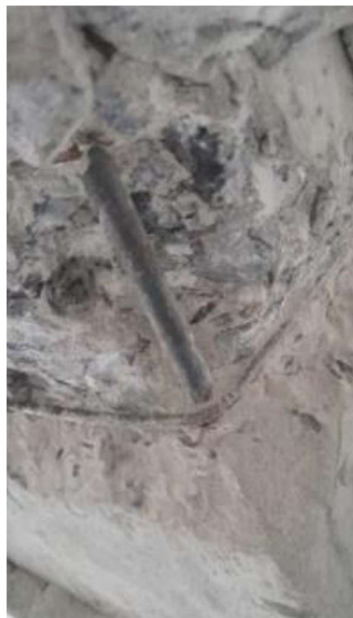
**Ilustración 8 Armadura de acero (Alexis Javier Jama Zambrano, 2023)**

- El acero de refuerzo son varillas lisas, esto es entendible debido a que la edificación tiene más de 50 años de antigüedad (Alexis Javier Jama Zambrano, 2023).

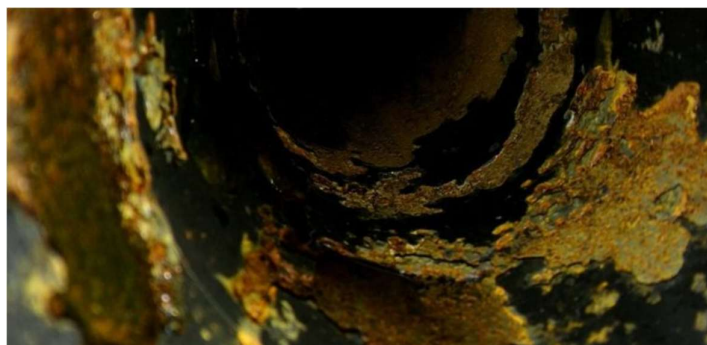
- Carbonatación: La infiltración de dióxido de carbono en el hormigón puede reducir el pH y corroer el acero.
- Acción de cloruros: Los cloruros presentes en el agua de mar o en sales de deshielo pueden acelerar la corrosión.
- Mala ejecución: Errores en la colocación, falta de recubrimiento adecuado y una compactación deficiente del hormigón pueden conducir a deterioros.

**Ilustración 10 Corrosión de acero (Concepto, s.f.)**

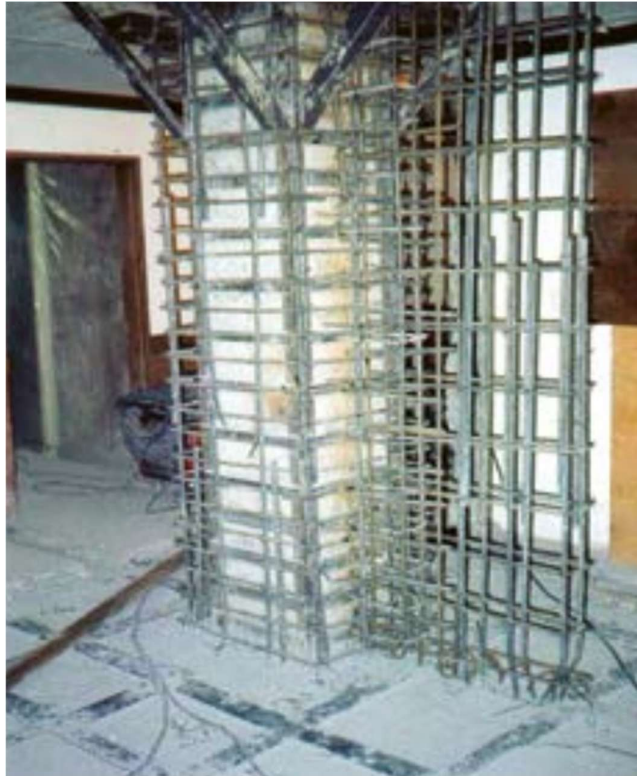
- Encamisado con concreto reforzado.

**Ilustración 14 Encamisado de columna de concreto (Sika)**

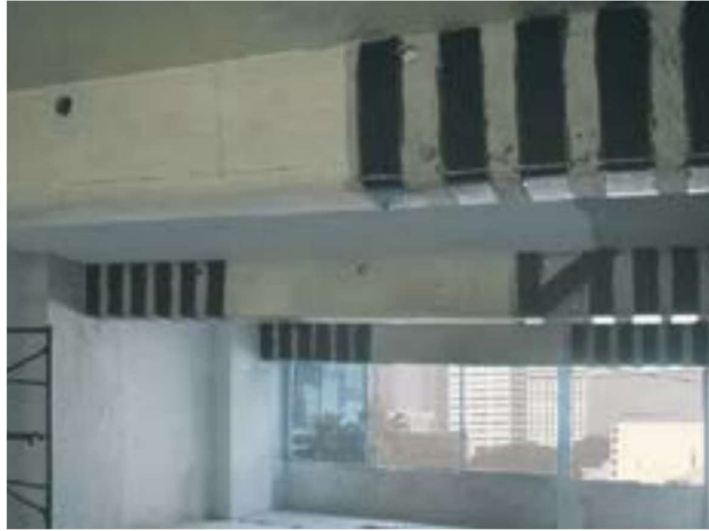
- Encamisado con malla de acero y concreto o mortero de protección.
- Encamisado o envoltura con láminas de acero (relleno, adheridas, ancladas).
- Encamisado o envoltura con ángulos y placa de acero (relleno, adheridas).
- Encamisado o envoltura con materiales compuestos FRP.

**Ilustración 15 Refuerzo a cortante con láminas CFRP (Sika)**

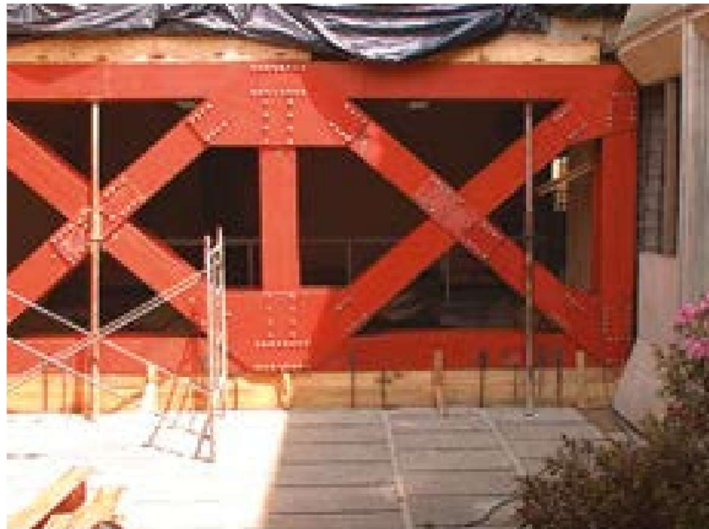
- Adición/relleno con un sistema de arriostramiento dúctil de acero.

**Ilustración 16 Marco metálico (Sika)**

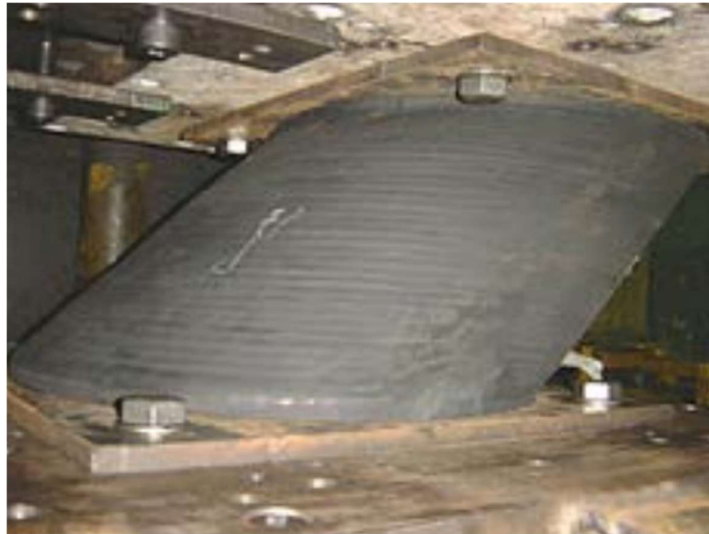
- Aislamiento sísmico.

**Ilustración 17 Aislador sísmico (Sika)**

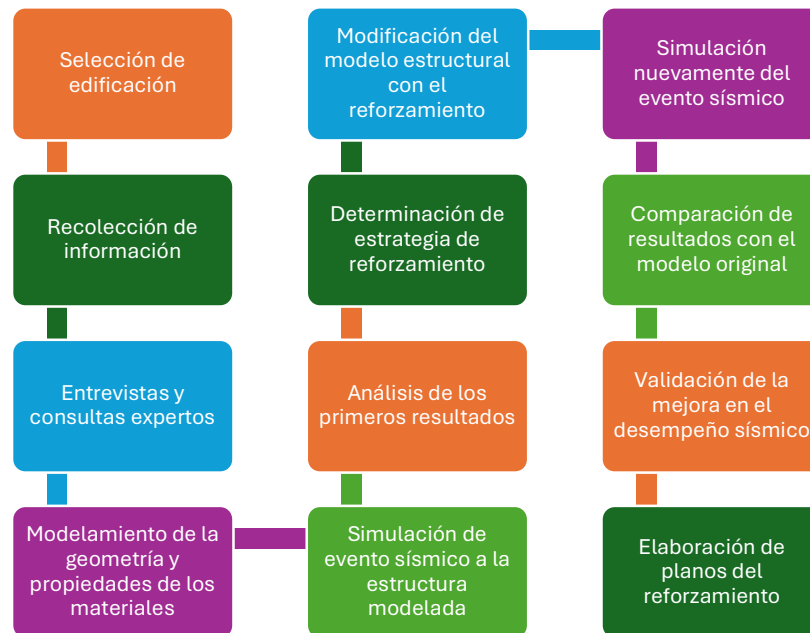
Ilustración 18 Flujograma de metodología (Autores, 2024)

**Diseño de investigación:** La investigación es cuantitativa debido a que se corroborara la mejora en el desempeño sísmico de la edificación mediante la comparación de gráficas y datos numéricos, obtenidos a través de un modelo computacional del edificio, antes y después de mejorar las propiedades mecánicas de los elementos que la conforman, utilizando un análisis estático no lineal para obtener dichos datos.

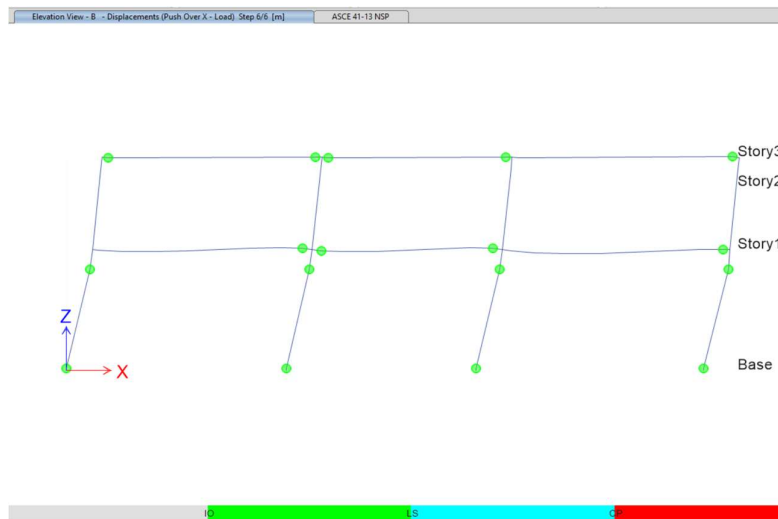
A medida que continuamos con el análisis nos percatamos que se siguen formando rótulas en columnas y vigas, podemos ver que el desplazamiento en este paso es de 62mm siendo este desplazamiento muy similar a los de los anteriores pasos.

**Ilustración 59 Primeras Rótulas Plásticas en Base de Columnas y vigas -Seguridad De Vida-paso 6 (Autores, 2024)**

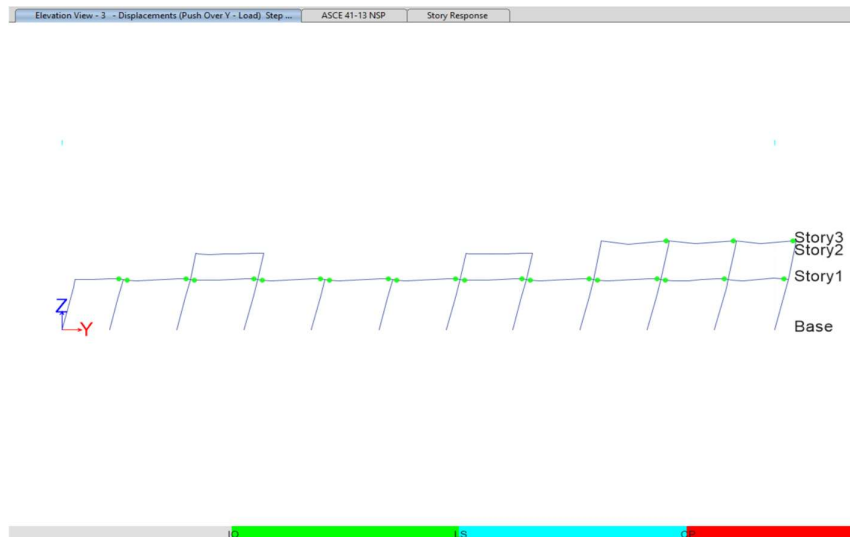
En la dirección Y se desarrollan las primeras rótulas en las vigas en los ejes centrales en el paso 9 con un desplazamiento en la cubierta de 26 mm.

**Ilustración 64 Primeras Rótulas Plásticas en Vigas -Seguridad De Vida-paso 9 (Autores, 2024)**
