**Escuela Superior Politécnica del Litoral**

Evaluación del riesgo frente a deslizamientos en la comunidad de Zumbahuayco,  
cantón Azogues, provincia de Cañar.

**Proyecto Integrador**

**Ingeniería en Geología**

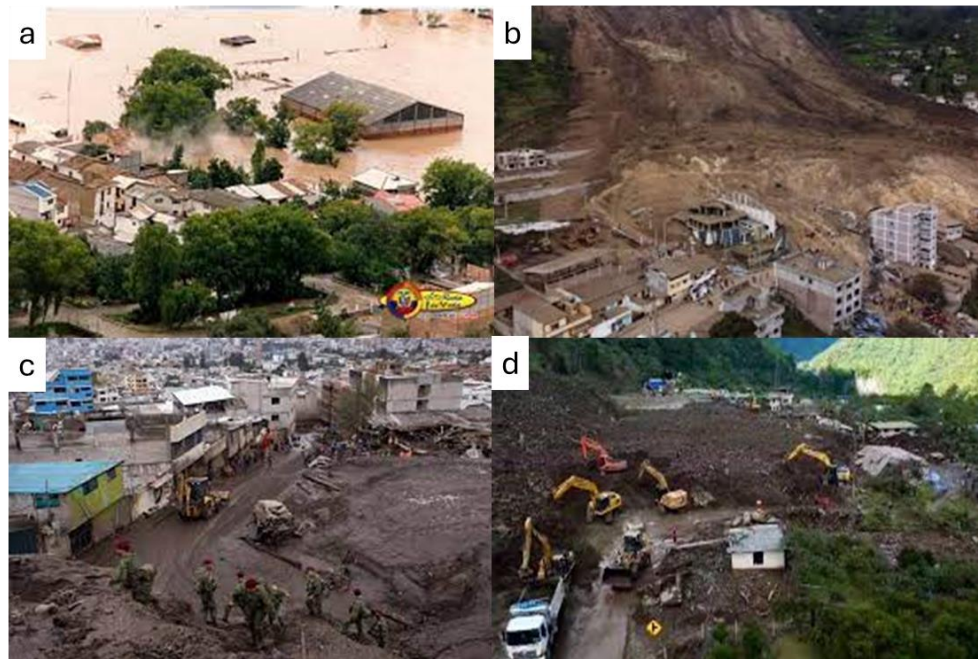
**Figura 1** *Deslizamientos a través del tiempo en Ecuador*

*Nota.* Deslizamientos que han dejado víctimas mortales y grandes pérdidas económicas: a) La Josefina, b) Alausí, c) La Gasca y d) El Pacer. Tomado de El Telégrafo, (2023); El universo, (2024); Gualaceo, (2024); Lascano (2024).

Chimborazo, Cañar y Manabí de las cuales dos fueron alertas amarillas y tres alertas naranjas, a diferencia de los años 2021 y 2022 que solo hubo dos de estas alertas en todo el año (Beltrán, 2023). Ejemplos de estos deslizamientos que dejaron grandes pérdidas humanas y materiales fueron los deslizamientos de la Josefina en 1993, Alausí en 2023, La Gasca en 2024 y El Placer de Baños de Agua Santa en 2024 (Figura 1).

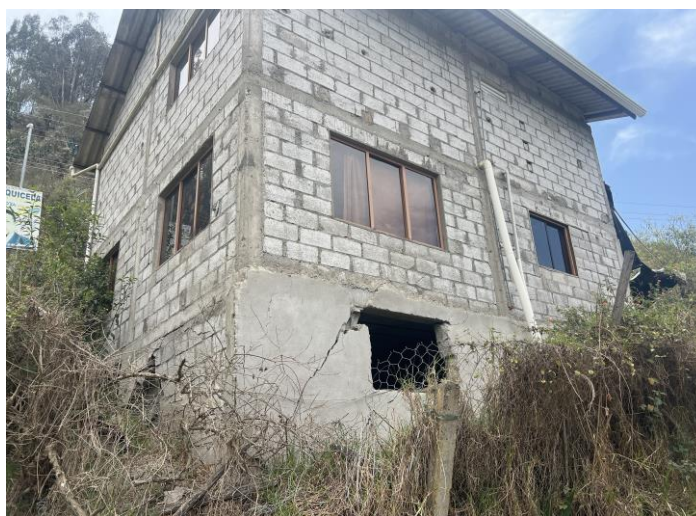
**Figura 2** Casa afectada en Zumbahuayco

*Nota.* Casa con daños estructurales por los impactos de deslizamiento en Zumbahuayco.

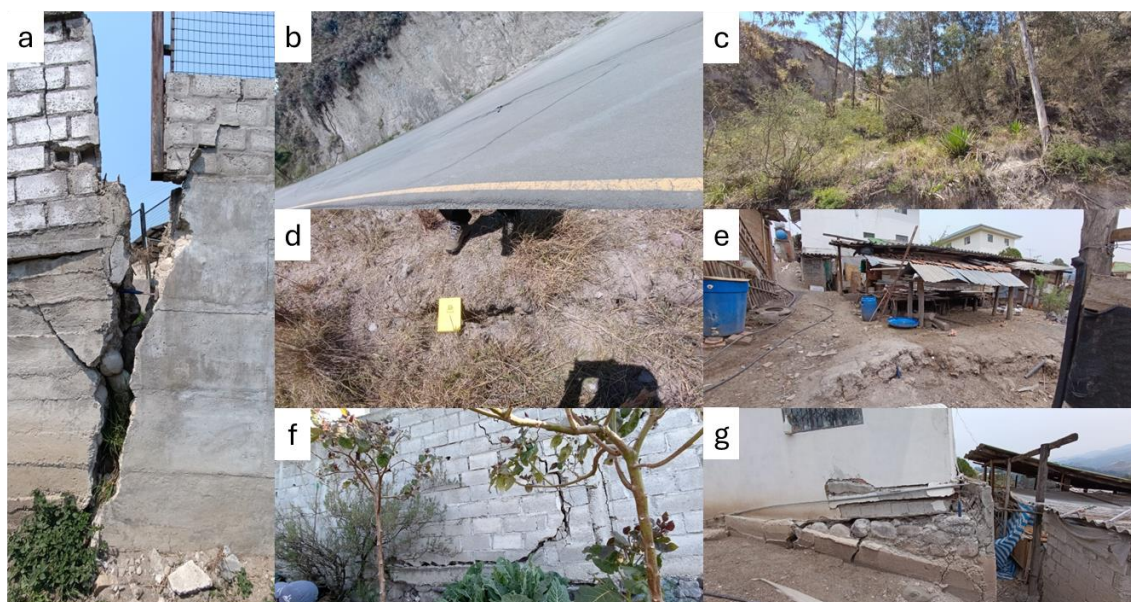
**Figura 3** *Evidencias de los movimientos en masa en la comunidad*

*Nota.* a) Colapso de la pared de la escuela en Portete, b) Afectación en la vía Pedregal–Rayoloma, c) Deslizamiento en Portete, d) Zona de grietas en Pedregal, e) Escarpes en Rayoloma, f) Agrietamiento en vivienda en Pedregal y g) Agrietamiento en vivienda en Rayoloma.

Las inspecciones técnicas realizadas en la comunidad por el IIGE en 2024 revelaron la presencia de grietas de tracción con aperturas que varían entre 0.3 y 60 cm, afectando tanto a las viviendas como a las vías de acceso. Los deslizamientos identificados incluyen movimientos rotacionales y traslacionales, que cubren un área de aproximadamente 121 ha, afectando tanto al sector de Pedregal como el de Rayoloma. En los dos sectores más afectados de la comunidad se identificaron un total de 29 viviendas perjudicadas, entre daños parciales y totales. La falta de trabajos de remediación y la saturación del terreno por la escorrentía superficial durante la temporada de lluvias incrementan el riesgo de que estos movimientos se reactiven (IIGE, 2024).

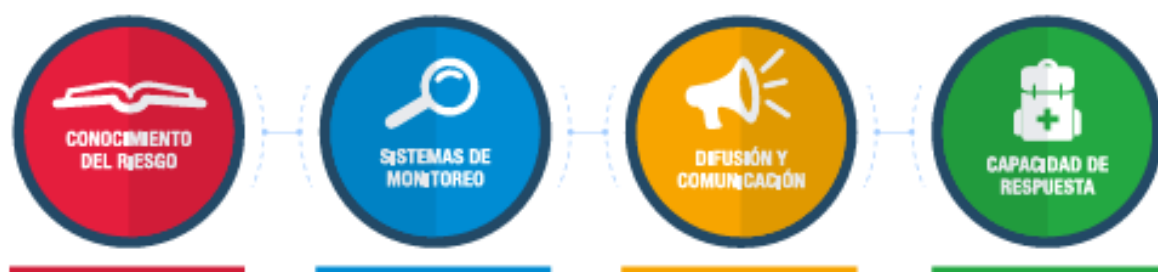
**Figura 6** Componentes de un SAT

Los SAT permiten obtener y procesar información de algún evento natural, comunicarla de forma oportuna y eficiente a la comunidad y gobernantes para que puedan tomar decisiones que disminuyan la cantidad de pérdidas (Carballo & Carazo, 2012). Para que un SAT sea efectivo debe estar integrado por cuatro componentes (Figura 6).

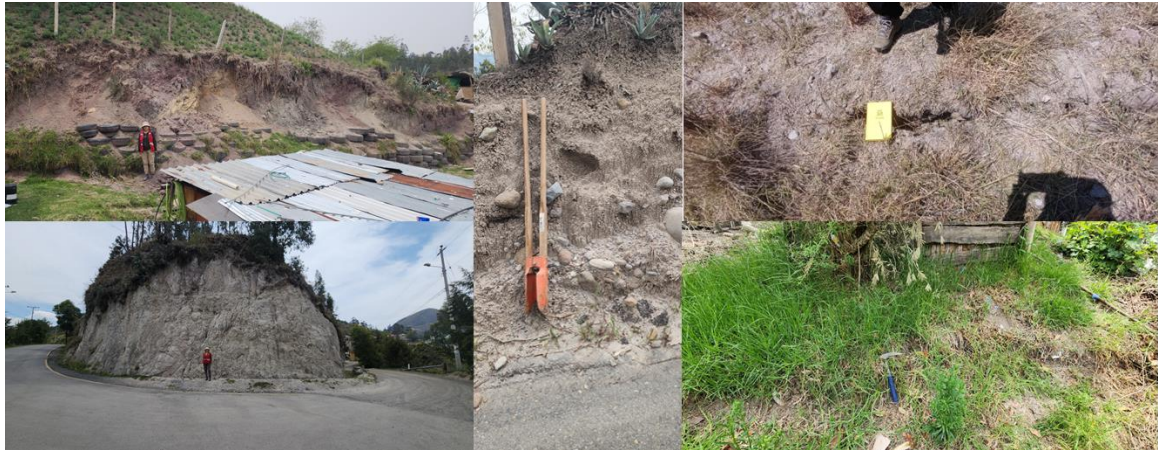
**Figura 16** *Mapeo geológico*

- **Grietas y escarpes:** Identificación de fracturas en el terreno que puedan indicar zonas de tensión o desplazamiento. Se tomó la ubicación y medidas como el tamaño (longitud, apertura) y el rumbo usando un GPS y brújula Brunton (Figura 16).

- **Litología:** Al recorrer la zona se identificaron tres cambios en la litología, por lo que se tomaron esos puntos de contacto para posteriormente plasmarlos en un mapa litológico (Figura 16).

- **Diseño y construcción de obras de estabilidad:** Aplicar técnicas de control de erosión y soluciones basadas en la naturaleza, como reforestación con especies nativas que estabilicen el suelo. *Ejemplo:* Uso de barreras vegetales en combinación con sistemas de drenaje superficial en zonas que ya se han demostrado que son inestables como lugares en donde se han observado grietas, escarpes (Figura 16) o deslizamientos antiguos (Figura 53).

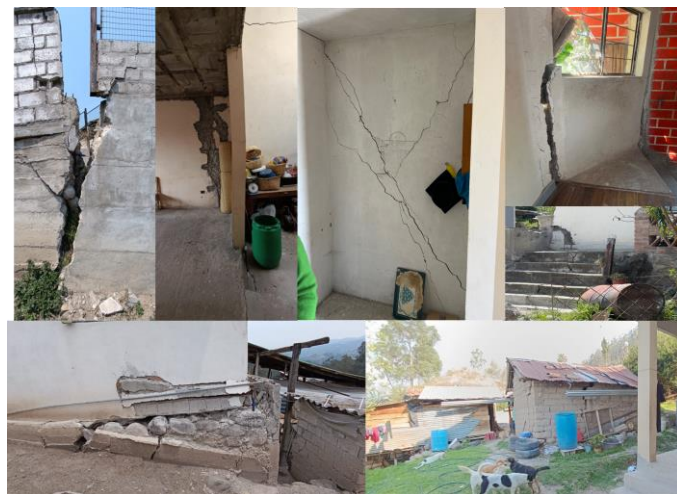
**Figura 17** *Cuarteo en la estructura de viviendas*

- **Viviendas afectadas:** Se plantearon transectas por toda la comunidad identificando las viviendas que han sido afectadas en su estructura, tomando datos estructurales, como uso de la vivienda, número de pisos y estado de afectación, además de su ubicación y toma de fotos como evidencia (Figura 17).

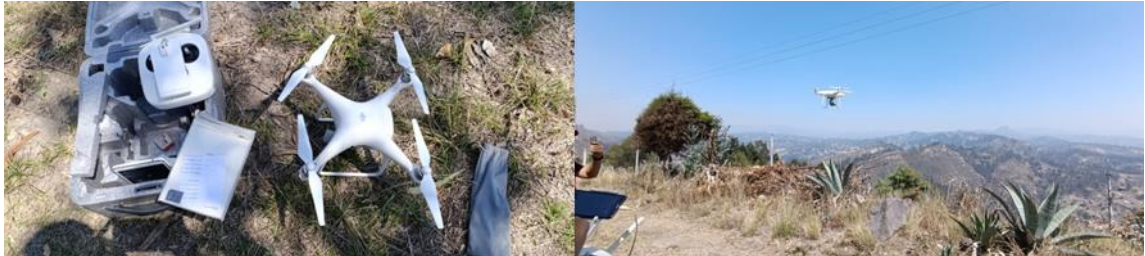
**Figura 18** *Vuelo de dron*

- **Vuelo de dron:** Se realizó un vuelo con un dron Phantom 4 Pro sobre una sección de la comunidad para generar una ortofoto de alta resolución de la zona. Además, se obtuvo un

Modelo Digital de Elevación (DEM) con una precisión vertical de 0.3 m, proporcionando detalles topográficos esenciales para el análisis del terreno (Figura 18).

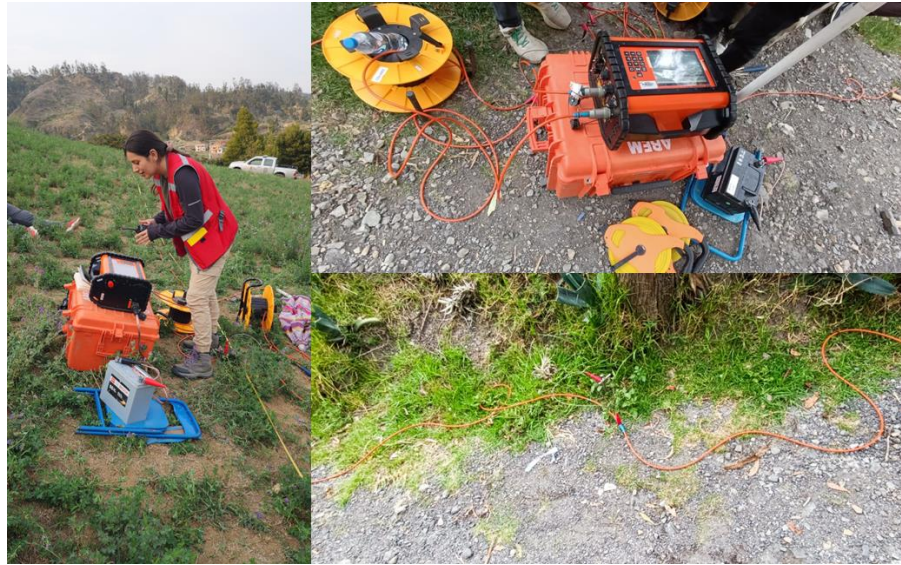
**Figura 19 Equipos ETR**

La resistividad del suelo fue medida y registrada, ya que los cambios en los valores de resistividad reflejan variaciones en la composición y contenido de agua en el suelo. Los datos obtenidos se procesaron en el software Res2dinv versión 3.55.32 para generar imágenes en secciones transversales del suelo, mostrando áreas de alta y baja resistividad. Se usó el modelo refinado de inversión, después de haber eliminado los puntos que generan ruido en los datos.

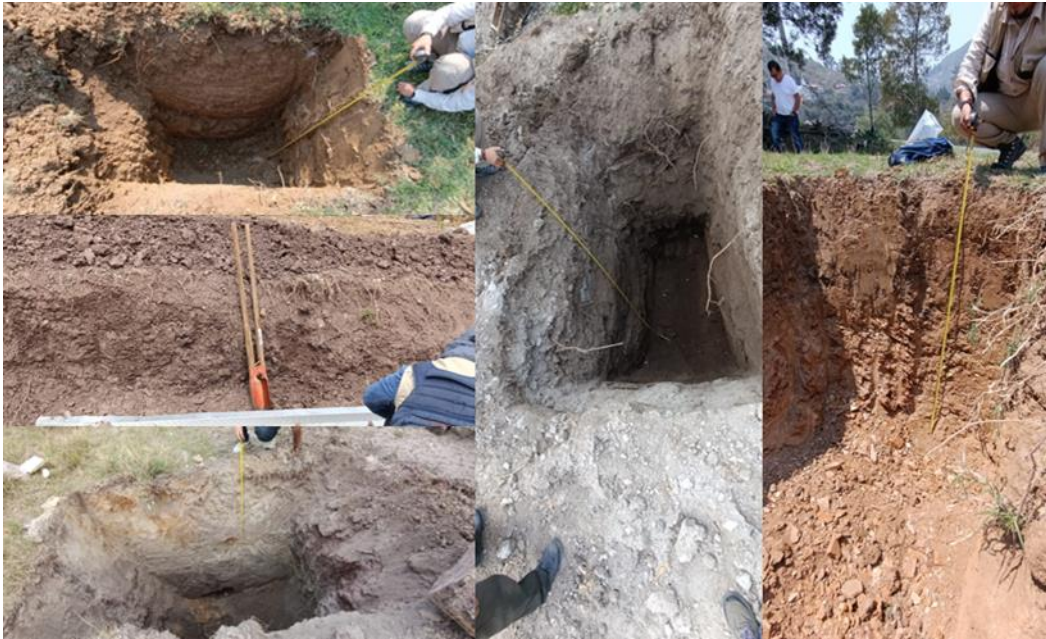
**Figura 20** *Calicatas para la toma de muestras*

Se tomaron un total de 11 muestras, en 7 calicatas construidas (Figura 20) en lugares donde se evidenció movimiento en el suelo, casas afectadas y cambios en la litología (Figura 25). Estas muestras fueron transportadas hasta el laboratorio de geotecnia y construcción de la Escuela Superior Politécnica del Litoral (ESPOL) y Facultad de Ingeniería en Ciencias de la Tierra (FICT) en donde se realizaron los respectivos ensayos enfocados en caracterizar el tipo de suelo y sus propiedades físicas (Tabla 6).

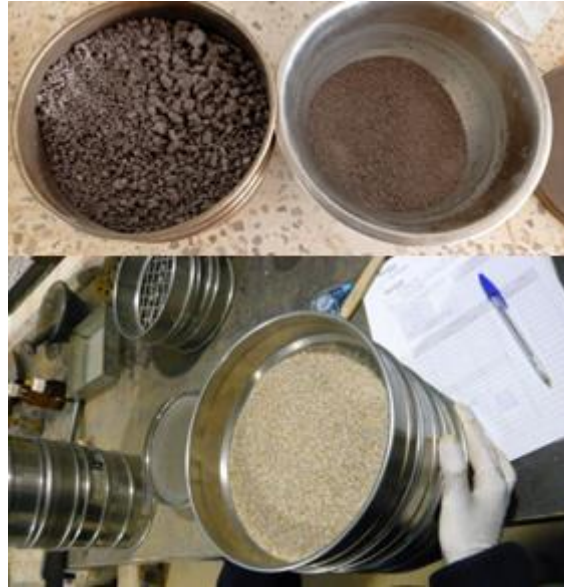
**Figura 21** *Ensayo de granulometría*

El ensayo de granulometría se realizó para determinar la distribución de tamaños de partículas en la muestra de suelo. Primero, la muestra fue secada en un horno a 105–110 °C para eliminar toda la humedad y luego pesada para obtener su masa seca. Posteriormente, la muestra seca pasó por un proceso de lavado manual en el tamiz #200 para eliminar la arcilla y despegar cada grano de suelo, esta parte tomó aproximadamente 30 minutos por muestra. El material retenido sobre el tamiz #200 se pesó y envió al horno a secar para luego colocarla en una serie de tamices organizados en orden descendente por tamaño (# 4, 10, 16, 30, 50, 100 y 200), cada muestra se sometió a un proceso de tamizado mecánico durante 2 minutos en la tamizadora (Figura 21).

obtener datos clave como el tamaño medio de partícula, los coeficientes de uniformidad y curvatura, necesarios para clasificar el tipo de suelo y entender su comportamiento mecánico.

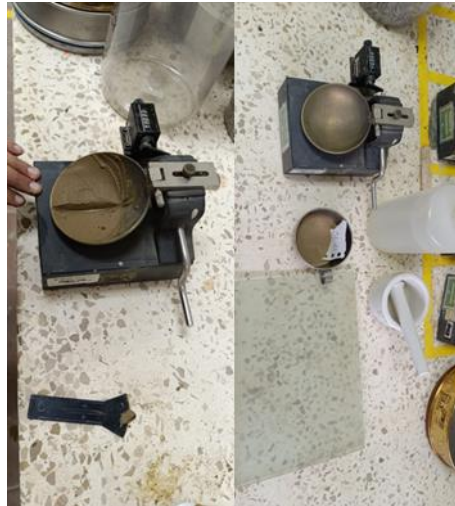
**Figura 22** *Ensayo de límites de Atterberg*

El ensayo de límites de Atterberg se realizó para determinar las propiedades de plasticidad del suelo. Primero, se llevó a cabo el ensayo de **límite líquido**, en el cual la muestra de suelo fue mezclada con agua hasta formar una pasta homogénea. Esta pasta fue colocada en el instrumento de medición, cuchara de casagrande, donde se realizó el proceso de corte y cierre de la ranura, registrando el número de golpes necesarios para cerrar la ranura de una longitud específica. A partir de varias pruebas, se estableció la cantidad de agua necesaria para que el suelo alcanzara su límite líquido, donde empieza a comportarse como un fluido (Figura 22).

Por último, se calculó el **índice de plasticidad** como la diferencia entre el límite líquido y el límite plástico, permitiendo clasificar la plasticidad y la cohesión del suelo en función de su contenido de humedad.

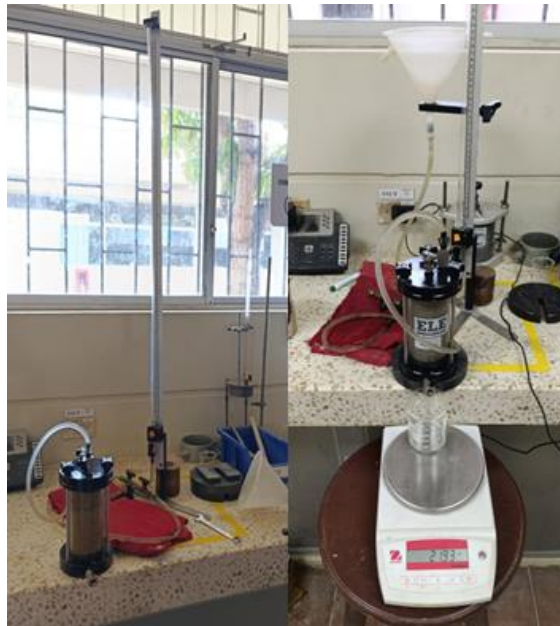
**Figura 24** *Ensayo de permeabilidad*

Se estableció una carga hidráulica inicial y una final, siendo una altura conocida en el tubo piezométrico, se tomó el tiempo que tarda en descender el agua; el proceso se repitió varias veces para obtener datos confiables (Tabla 8) (Figura 24).

Para el ensayo de carga constante se realiza la misma preparación de la muestra, para la toma de resultados se toma el tiempo que tarda en salir una determinada masa de agua a una altura preestablecida (Tabla 8) (Figura 24).

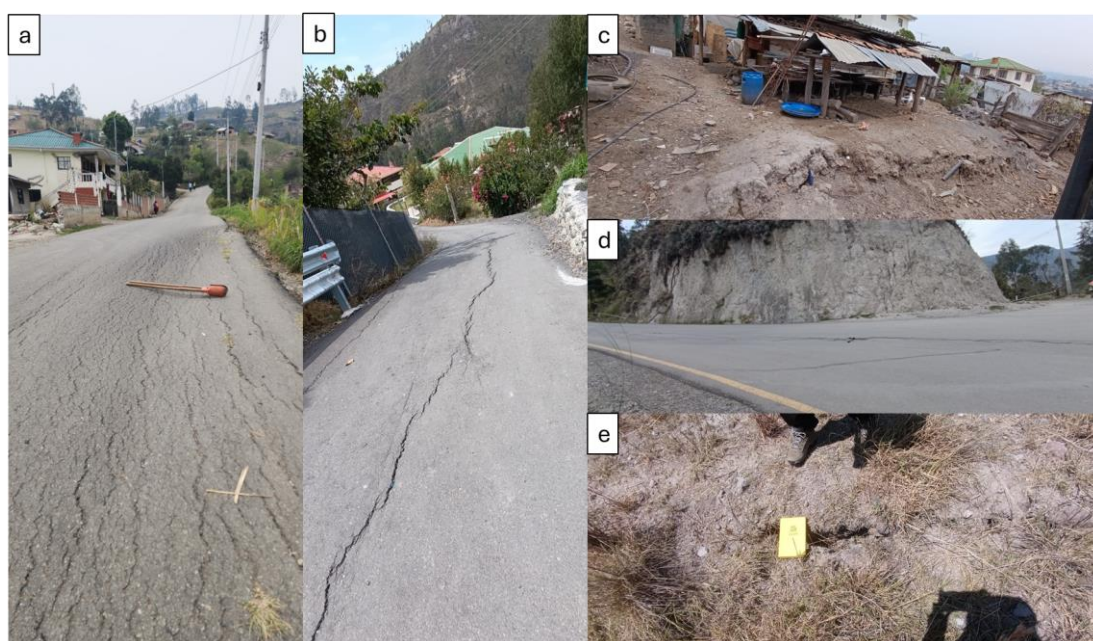
**Figura 27** *Grietas y escarpes en la comunidad*

*Nota.* a) Vía de Rayoloma, b) Vía de Pedregal Alto, c) Escarpe en Rayoloma, d) Vía de Pedregal Alto, e) Grieta en Pedregal.

En la zona de Pedregal Alto, en el lugar donde se realizó la ERT T02 (Figura 25) se logró identificar la presencia de grietas de una apertura promedio de 10 cm y profundidad de 30 cm en dirección norte-sur. Las vías más afectadas con grietas se encuentran el trayecto de Pedregal a Rayoloma y en la vía principal de Rayoloma (Figura 27).

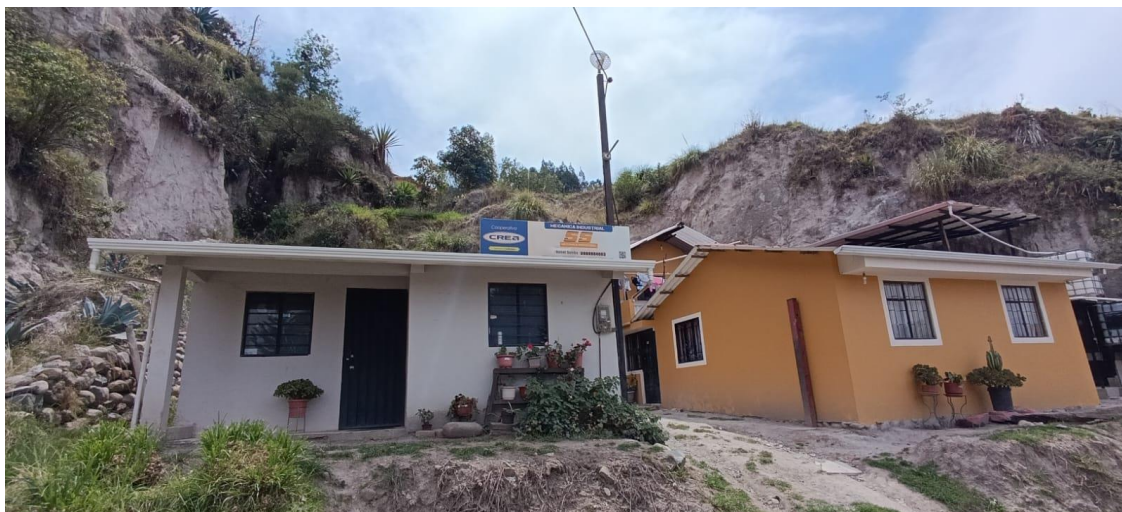
**Figura 52 Taludes críticos**

- **Incorporación del riesgo en la planificación territorial:** Integrar la amenaza de deslizamientos en los planes de desarrollo urbano y en el diseño de infraestructura. Esto asegura que las construcciones futuras se ubiquen en zonas seguras y que las existentes sean adaptadas adecuadamente. *Ejemplo:* Restricción de desarrollos inmobiliarios en áreas identificadas como de alta susceptibilidad.
- **Intervenciones correctivas y preventivas en infraestructura:** Implementar medidas correctivas, como refuerzos estructurales, y prospectivas, como la planificación de nuevas obras considerando los riesgos existentes. *Ejemplo:* Construcción de muros de contención en taludes críticos, que pongan en peligro a infraestructuras (Figura 52).

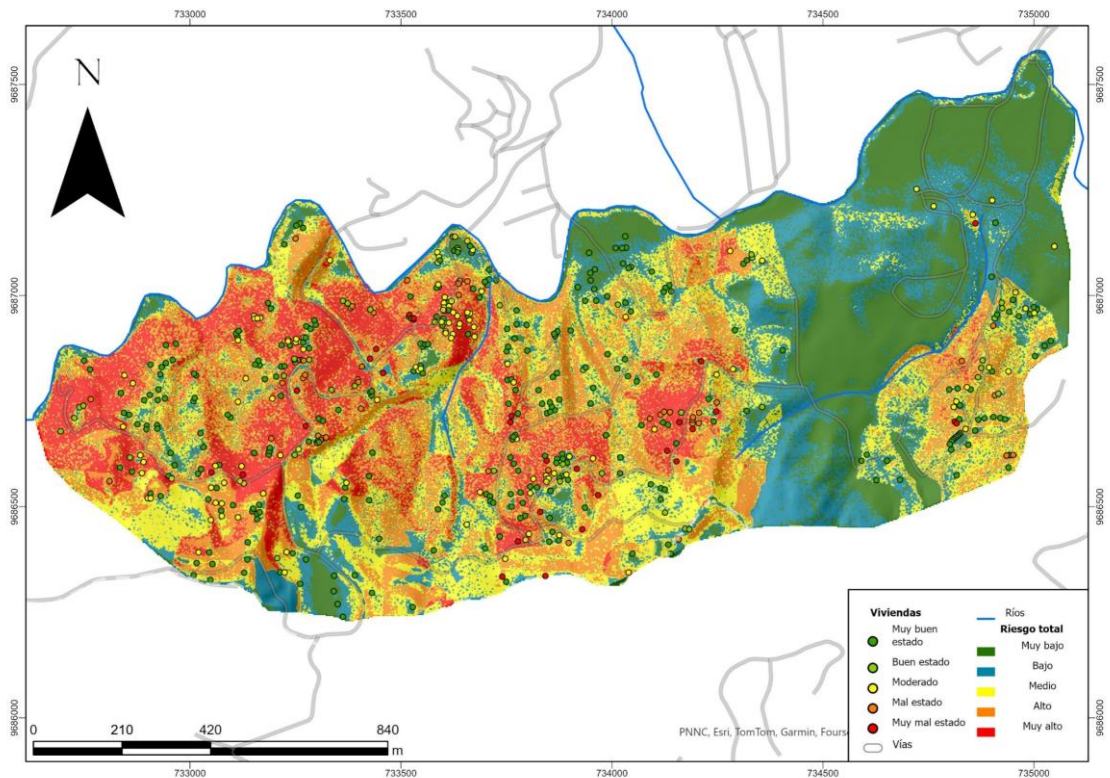
Mapa de riesgo total en base al mapa de FS a profundidad de 15 m
