**ESCUELA SUPERIOR POLITÉCNICA DEL LITORAL**

**“Validación del uso de drones para la recolección de  
información ergonómica en puestos de difícil acceso vinculada  
a trabajos de alturas en el sector eléctrico”**

**PROYECTO DE TITULACIÓN**

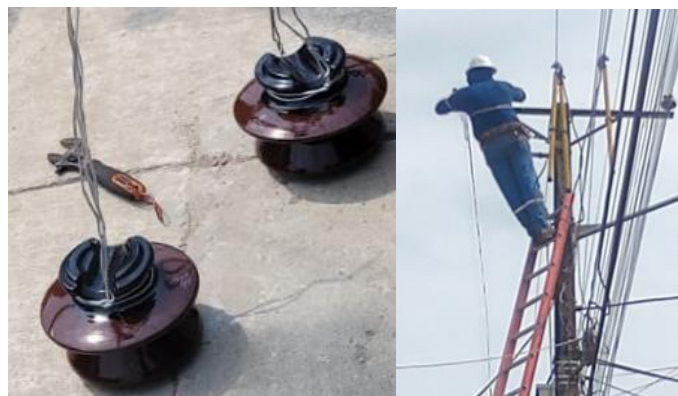
Estos procedimientos se ejecutaron en postes de distribución eléctrica y comparten movimientos y posturas similares debido a la naturaleza de sus tareas en común (Figura 3.1). En muchos casos, el cambio de estructuras requiere previamente el reemplazo de los pernos tipo pin, mientras que, en otras situaciones, solo se sustituye el perno sin modificar la estructura. Por esta razón, ambos procesos están intrínsecamente relacionados y fueron considerados dentro del análisis ergonómico.

**Figura 3.1 Pernos tipo Pin en una estructura o cruceta**  
Fuente y elaboración propia

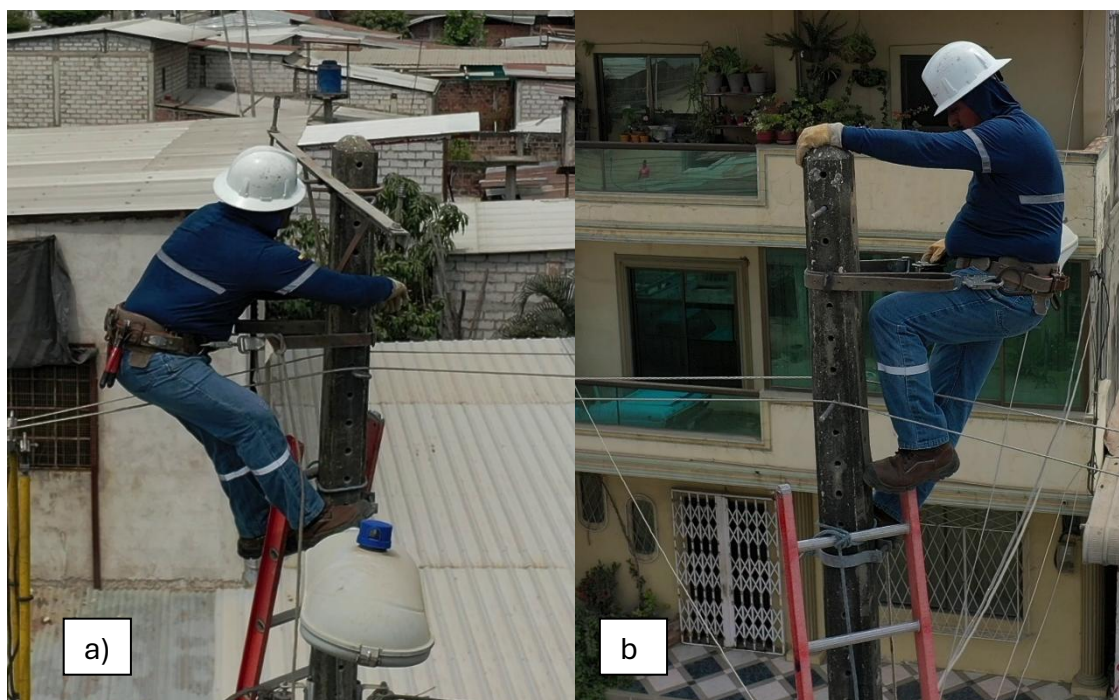
Al igual que en el cambio de pernos tipo pin, los movimientos corporales durante el reemplazo de crucetas y soportes presentaron particularidades, aunque en su mayoría son similares. Sin embargo, en la Figura 3.3 se aprecian las diferencias más notables en la inclinación del tronco, la abducción de la cadera y la posición de las piernas, las cuales juegan un papel clave en la ejecución de estas tareas.

**Figura 3.3 Procedimiento de cambio de crucetas y soportes, donde a) Tarea 7. Desmontaje de la cruceta dañada y su descenso; b) Tarea 4. Liberación del aseguramiento de los conductores y su descenso temporal para liberar la cruceta dañada**

En complemento a las actividades previamente analizadas en el cambio de pernos tipo pin, en la Figura 3.3 a) se observa la tarea de "7. Desmontaje de la cruceta dañada y su descenso", en la que los trabajadores adoptan posturas con una distribución diferente del apoyo en las piernas en comparación con otras actividades. Asimismo, se seleccionó la tarea "4. Liberación del aseguramiento de los conductores y su descenso temporal para liberar la cruceta dañada" (Figura 3.3 b), debido a su relevancia en el proceso de reemplazo.

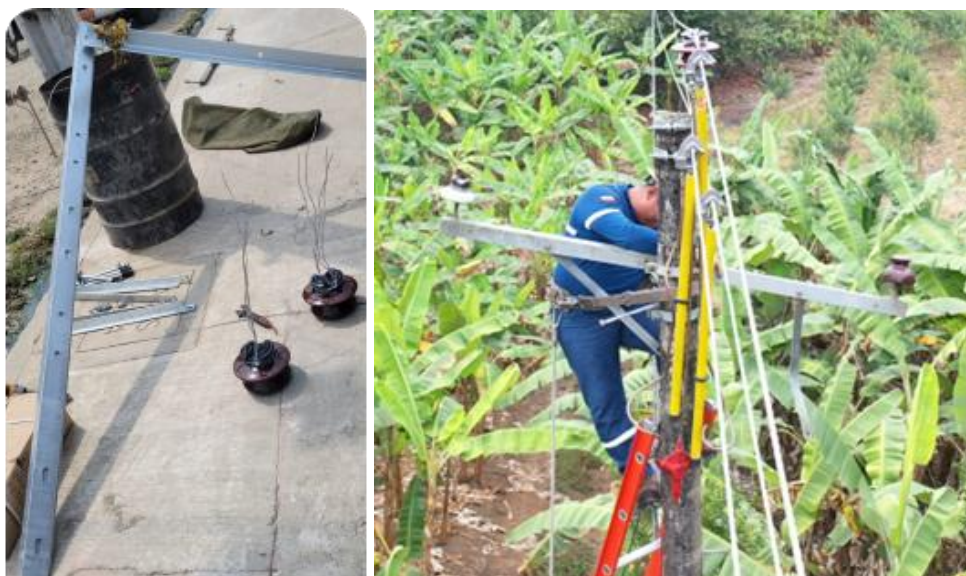
**Figura 3.4 Cambio de crucetas y soportes**

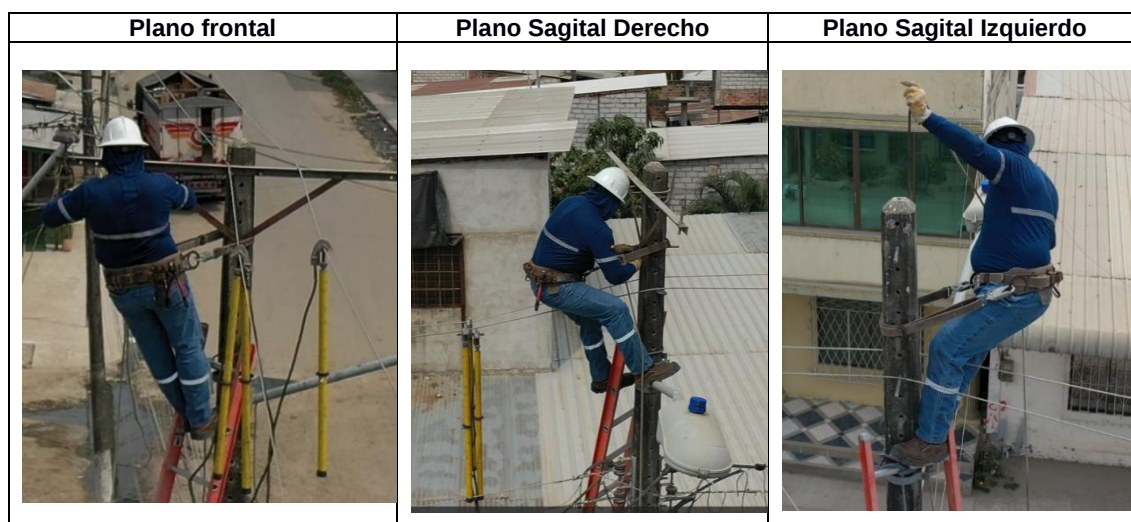
En el plano frontal, se analizaron movimientos de abducción e inclinación lateral del tronco y cuello, mientras que en el plano sagital derecho o izquierdo se obtuvieron datos sobre movimientos de flexión y extensión. La Figura 3.6 se resume los principales planos capturados.

**Figura 3.6 Planos generales obtenidos con dron a la altura del trabajador**  
Fuente y elaboración propia

La Figura 3.5 y la Figura 3.6 se obtuvieron a partir de capturas fotográficas simultáneas realizadas con un dron y un celular, respectivamente. En estas figuras, se observó una clara diferencia entre las imágenes tomadas desde el suelo y aquellas capturadas con el dron. Las tomas desde el suelo presentaron variaciones en los ángulos que dificultaron la obtención de fotografías en verdadera magnitud, es decir, una representación fiel y proporcional de los planos generales. En contraste, el uso del dron permitió posicionar la cámara al mismo nivel del trabajador, lo que facilitó una representación más precisa de los segmentos corporales y evitó, en la mayoría de los casos, las distorsiones por oblicuidad que suelen ser una limitante en las fotografías tradicionales.

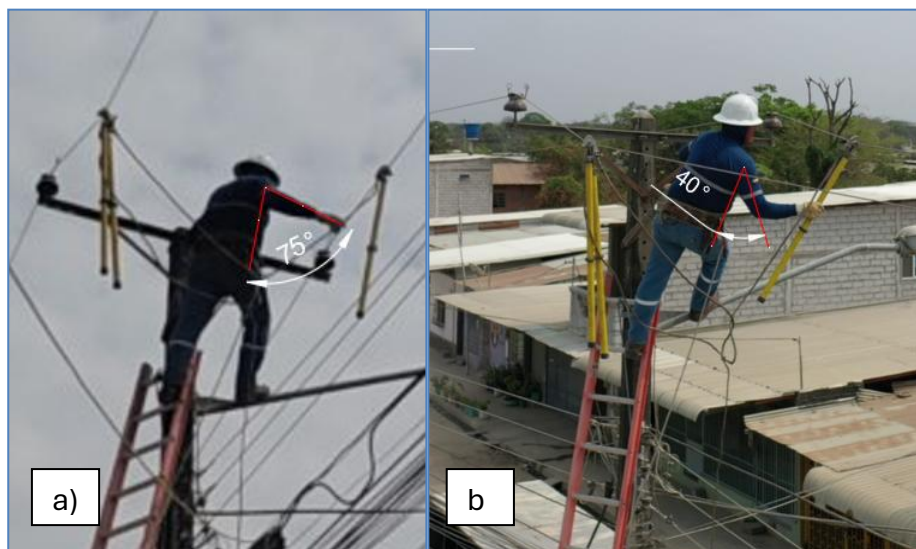
**Figura 3.8 Imágenes capturadas mientras se realiza la puesta a tierra temporal a) Con cámara celular desde el nivel del suelo, b) Con dron a la altura del trabajo realizado**

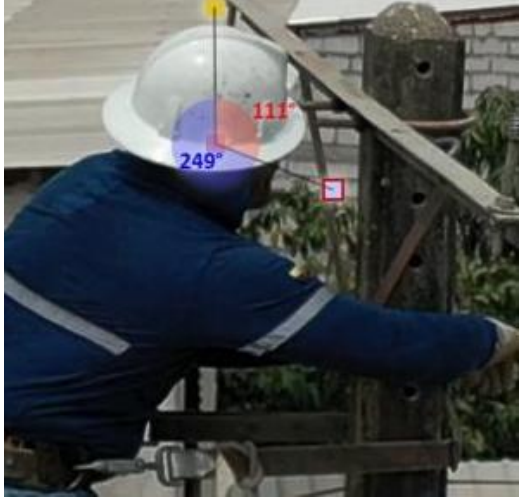
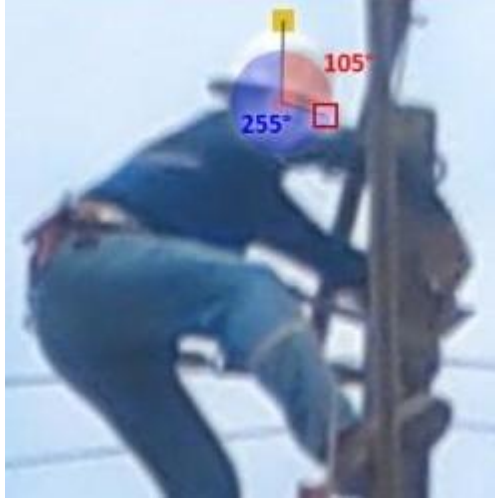
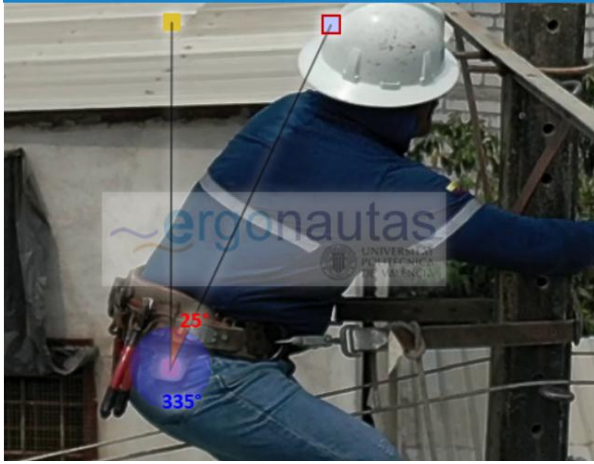
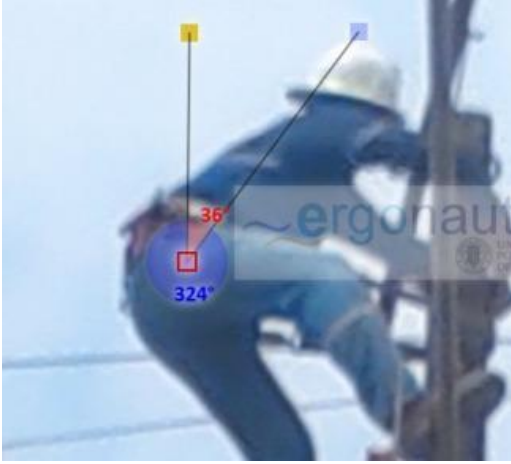
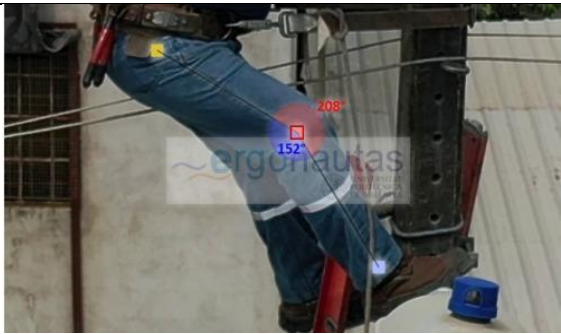
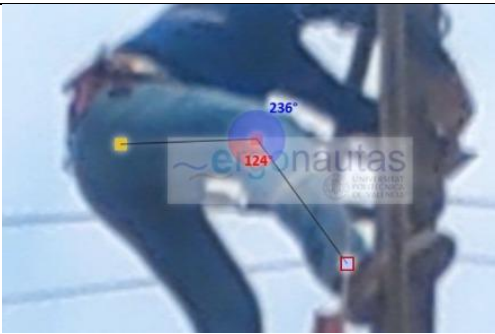
| Fotografía capturada con dron | Fotografía capturada con celular |
|---|---|
| <p data-bbox="405 1142 660 1173">Puntuación del cuello: 3</p> | <p data-bbox="973 1142 1228 1173">Puntuación del cuello: 1</p> |
| <p data-bbox="405 1635 660 1657">Puntuación del tronco: 3</p> | <p data-bbox="973 1635 1228 1657">Puntuación del tronco: 3</p> |
| <p data-bbox="347 1989 724 2011">Puntuación de la pierna derecha: 4</p> | <p data-bbox="916 1989 1292 2011">Puntuación de la pierna derecha: 4</p> |

**Figura 3.10 Puntuación de los segmentos del Grupo A**

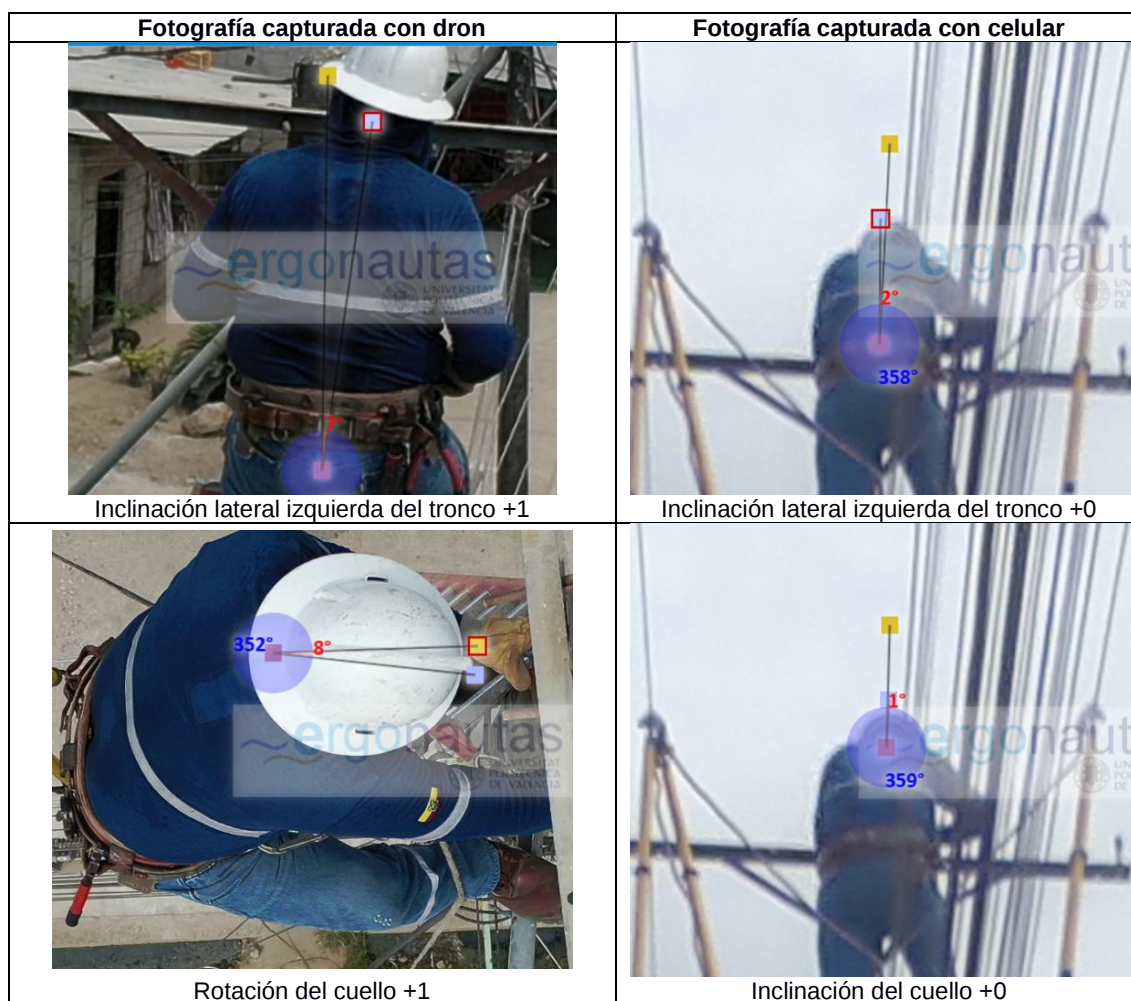
Las puntuaciones del Grupo A se registraron en la Figura 3.10, donde el análisis del cuello mostró una mayor inclinación en las imágenes capturadas con dron (21°) en comparación con las tomadas con celular (15°). Además, la rotación/laterización fue más evidente en la vista posterior con dron (8°) frente a solo 1° con celular. La puntuación REBA para este segmento fue de 3 con dron y 1 con celular, lo que sugiere que la perspectiva del dron permitió detectar una mayor exigencia postural.

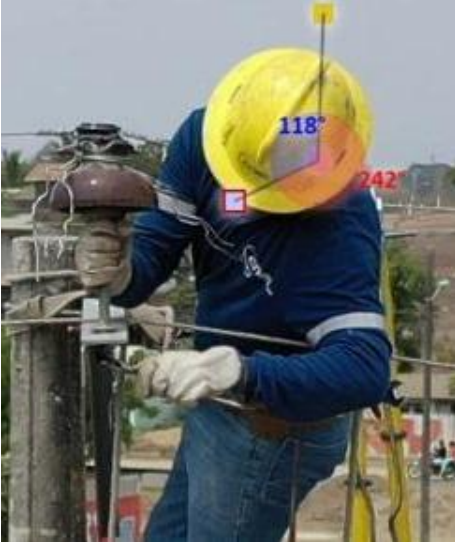
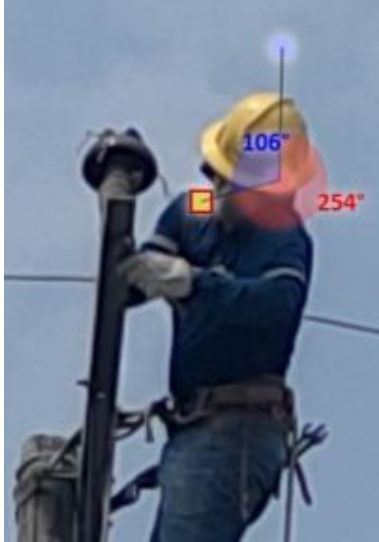
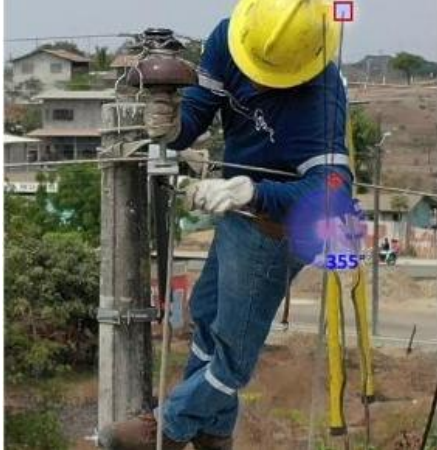
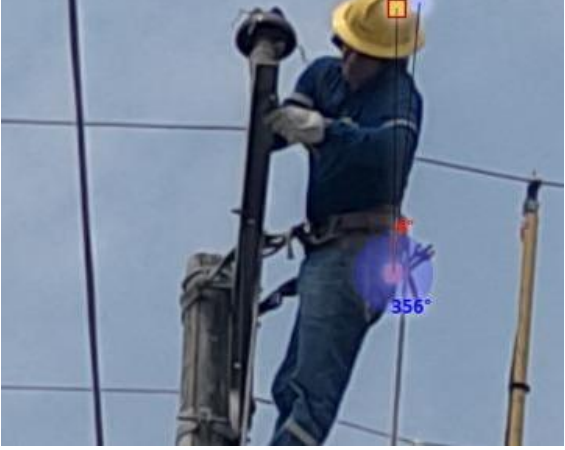
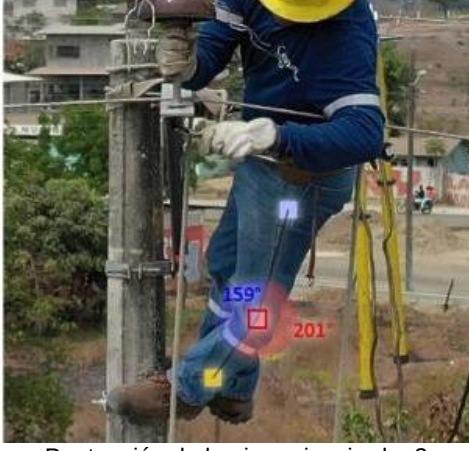
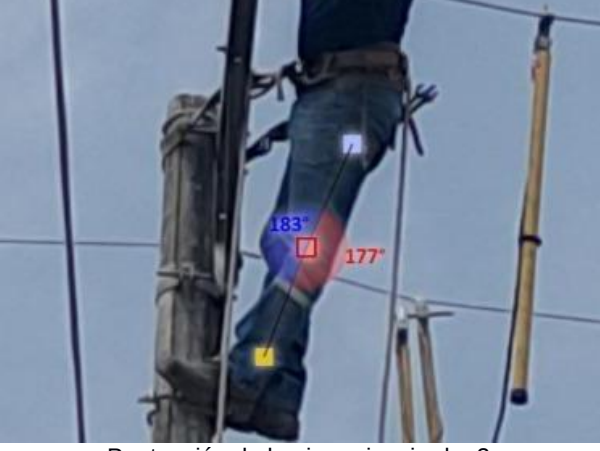
Se evaluó la postura del trabajador durante Desmontaje del aislador tipo pin deteriorado y retiro de este. En términos generales, las puntuaciones obtenidas en ambas metodologías fueron similares en la mayoría de los segmentos, con diferencias mínimas en la evaluación de la muñeca izquierda.

| Fotografía capturada con dron | Fotografía capturada con celular |
|---|---|
| <p data-bbox="352 936 608 958">Puntuación del cuello: 2</p> | <p data-bbox="922 936 1177 958">Puntuación del cuello: 1</p> |
| <p data-bbox="352 1429 608 1451">Puntuación del tronco: 3</p> | <p data-bbox="922 1429 1177 1451">Puntuación del tronco: 3</p> |
| <p data-bbox="288 1910 671 1928">Puntuación de la pierna izquierda: 3</p> | <p data-bbox="858 1910 1246 1928">Puntuación de la pierna izquierda: 3</p> |

**Figura 3.12 Puntuación de los segmentos del Grupo A**

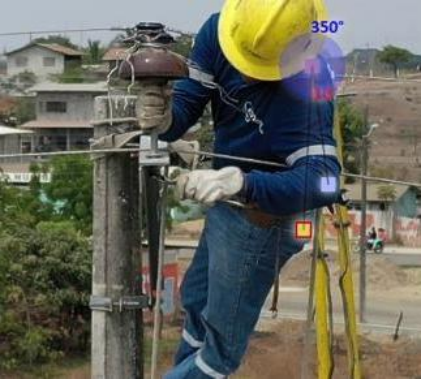
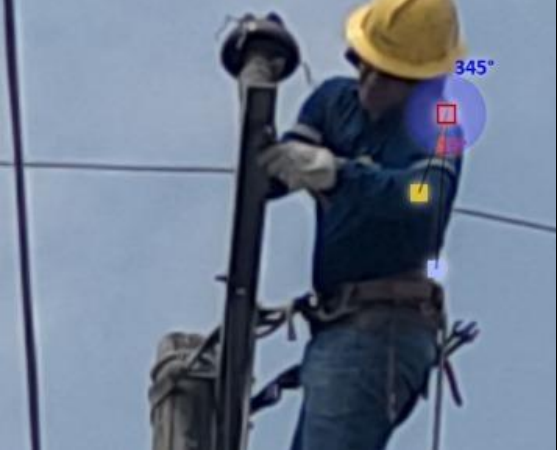
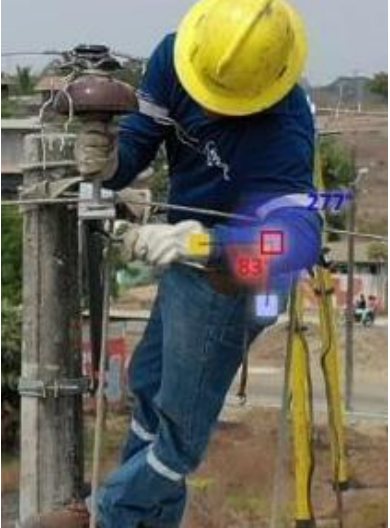
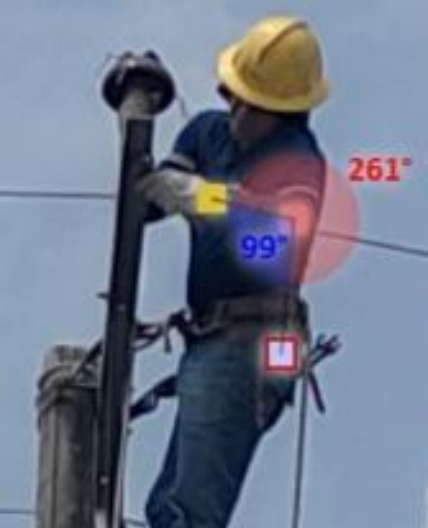
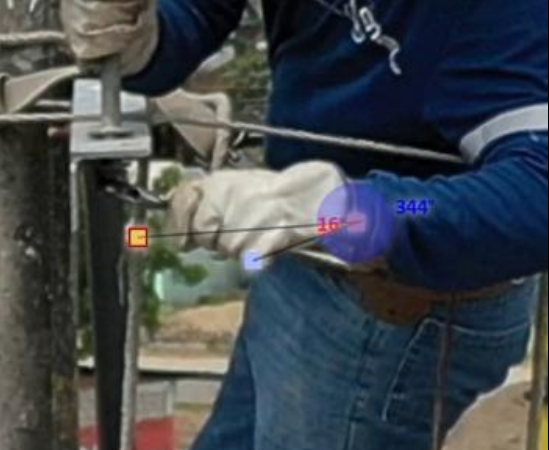
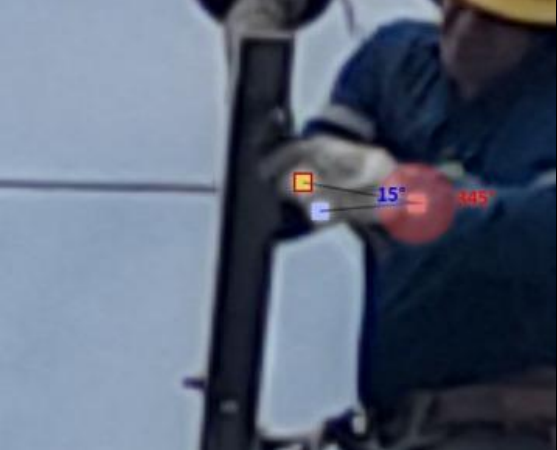
| Fotografía capturada con dron | Fotografía capturada con celular |
|---|---|
| <p data-bbox="331 748 691 775">Puntuación del brazo izquierda: 2</p> | <p data-bbox="900 748 1259 775">Puntuación del brazo izquierda: 2</p> |
| <p data-bbox="308 1305 715 1332">Puntuación del antebrazo izquierda: 1</p> | <p data-bbox="874 1305 1281 1332">Puntuación del antebrazo izquierda: 1</p> |
| <p data-bbox="308 1787 715 1814">Puntuación de la muñeca izquierda: 2</p> | <p data-bbox="874 1787 1281 1814">Puntuación de la muñeca izquierda: 1</p> |

**Figura 3.13 Puntuación de los segmentos del Grupo B**  
Fuente y elaboración propia

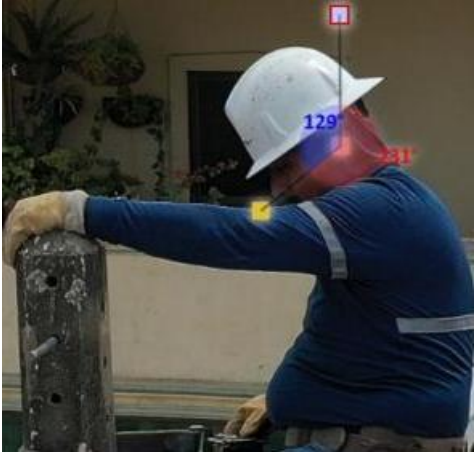
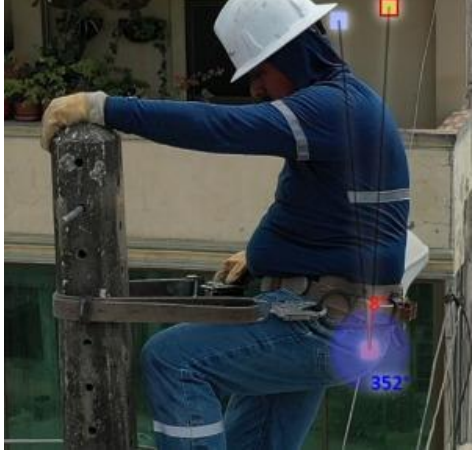
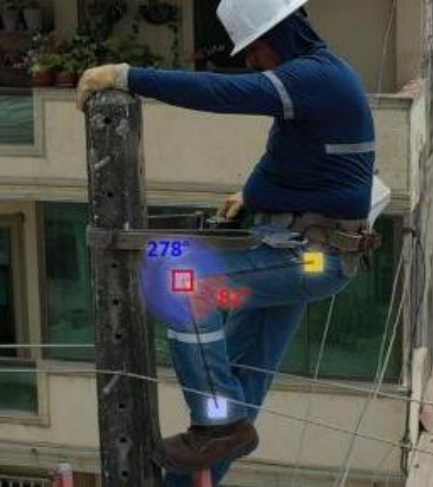
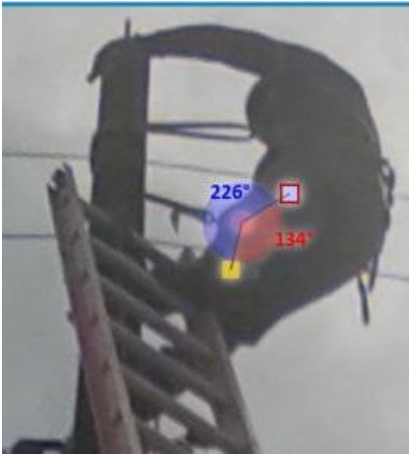
| Fotografía capturada con dron | Fotografía capturada con celular |
|---|---|
| <p data-bbox="373 1066 630 1090">Puntuación del cuello: 2</p> | <p data-bbox="940 1066 1197 1090">Puntuación del cuello: 1</p> |
| <p data-bbox="373 1547 630 1572">Puntuación del tronco: 3</p> | <p data-bbox="940 1547 1197 1572">Puntuación del tronco: 3</p> |

| Fotografía capturada con dron | Fotografía capturada con celular |
|---|---|
| <p data-bbox="308 761 694 790">Puntuación de la pierna izquierda: 3</p> | <p data-bbox="876 761 1262 790">Puntuación de la pierna izquierda: 3</p> |
| <p data-bbox="319 1238 683 1267">Inclinación izquierda del cuello +1</p> | <p data-bbox="892 1238 1246 1267">Inclinación derecha del cuello +1</p> |
| <p data-bbox="316 1803 686 1830">Inclinación izquierda del tronco +1</p> | <p data-bbox="888 1803 1249 1830">Inclinación derecha del tronco +1</p> |

**Figura 3.14 Puntuación de los segmentos del Grupo A**  
Fuente y elaboración propia

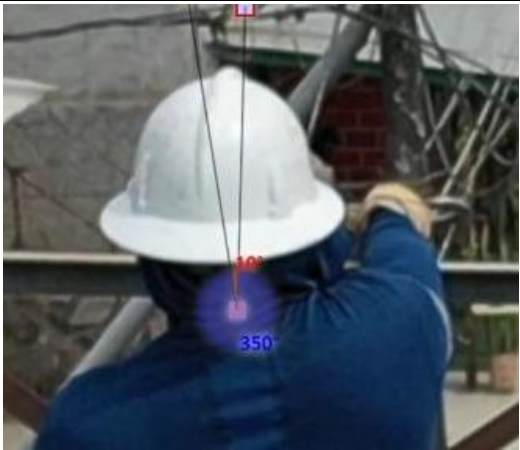
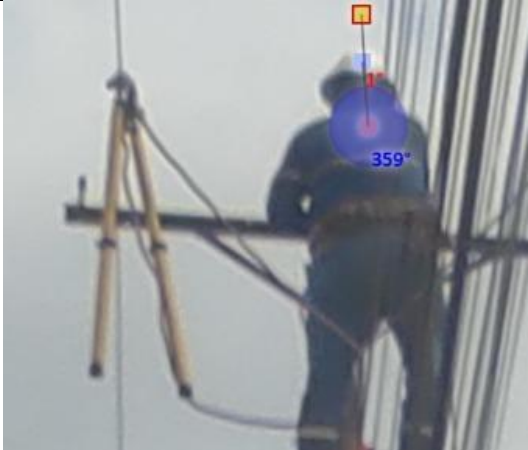
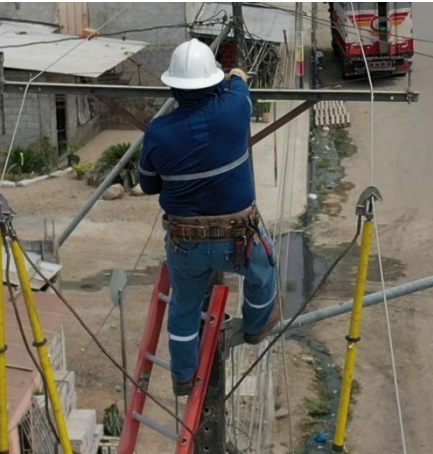
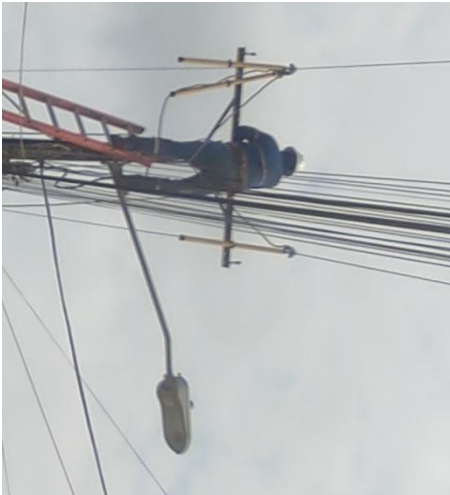
En la evaluación de la Tarea 7 para el Grupo A presentadas en la Figura 3.14, la cual involucra el cuello, tronco y piernas, se observó una ligera diferencia en las puntuaciones, especialmente en el cuello. La imagen capturada con dron mostró una puntuación de 2 en comparación con 1 en la imagen tomada con celular, lo que indica que el dron proporcionó una visión más precisa de la postura del trabajador. Además,

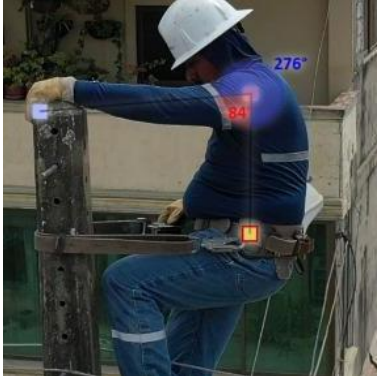
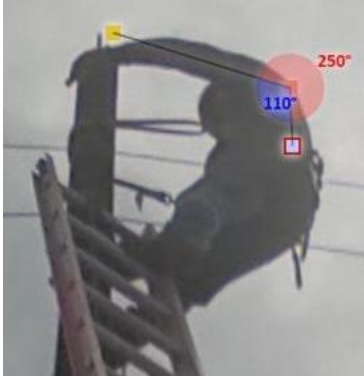
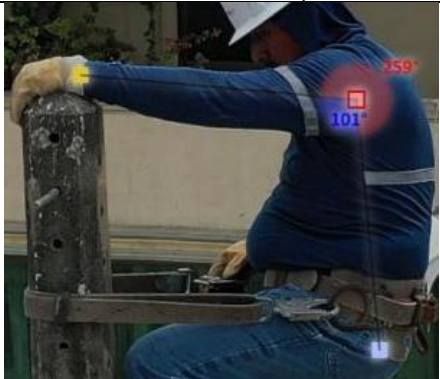
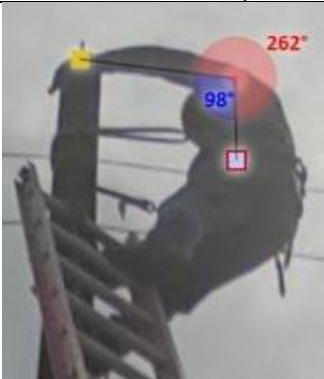
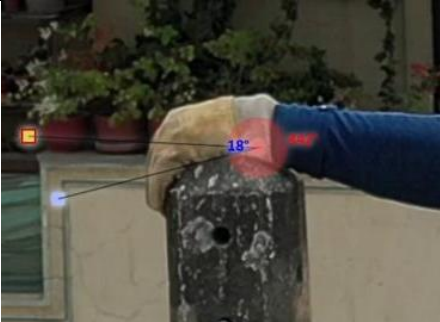
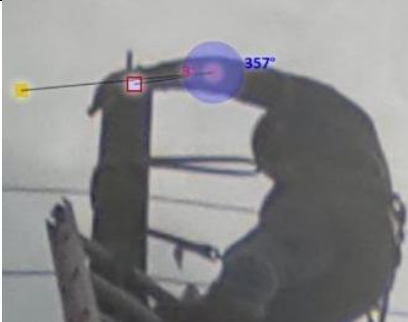
| Fotografía capturada con dron | Fotografía capturada con celular |
|---|---|
| <p>Puntuación del brazo izquierda: 4</p> | <p>Puntuación del brazo izquierda: 4</p> |
| <p>Puntuación del antebrazo izquierda: 2</p> | <p>Puntuación del antebrazo izquierda: 1</p> |
| <p>Puntuación de la muñeca izquierda: 1</p> | <p>Puntuación de la muñeca izquierda: 1</p> |

**Figura 3.15 Puntuación de los segmentos del Grupo B**
