**Escuela Superior Politécnica del Litoral**

**Facultad de Ingeniería en Mecánica y Ciencias de la Producción**

Diagnóstico y mantenimiento de la cilindradora de chapas del Centro de  
Desarrollo Tecnológico Sustentable de ESPOL

**Proyecto Integrador**

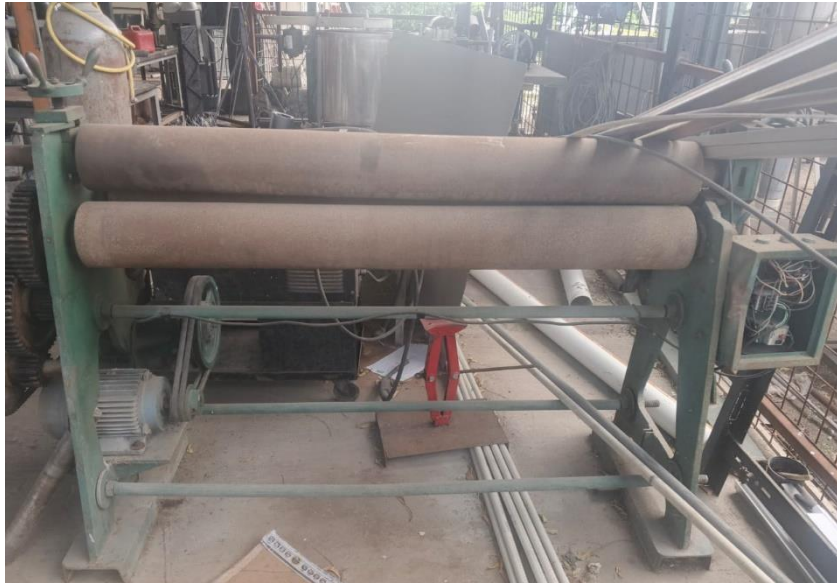
**Figura 1**

*Máquina cilindradora a ser reparada*

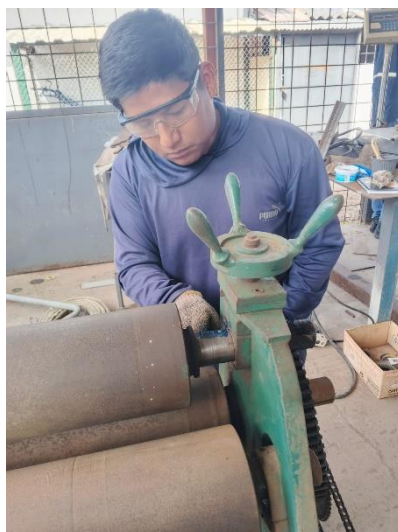
### Figura 5

Este diagnóstico permitió establecer las principales deficiencias: desgaste de rodillos, holguras en los cojinetes, deficiencias en el sistema eléctrico y ausencia de resguardos de seguridad.

*Levantamiento del estado de la máquina*

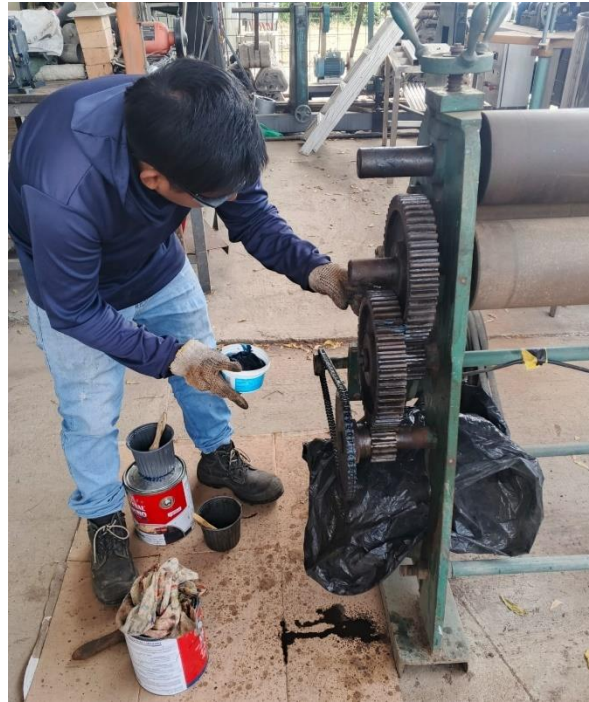
**Figura 6**

*Ejecutando la rehabilitación*

1. Desmontaje de componentes mecánicos para su limpieza, inspección y reparación.
2. Rectificado y alineación de rodillos, así como sustitución de cojinetes desgastados.
3. Arreglo del sistema eléctrico, incorporando un motor de mayor eficiencia, un variador de frecuencia y controles de seguridad.
4. Implementación de resguardos metálicos en las zonas de riesgo de atrapamiento.

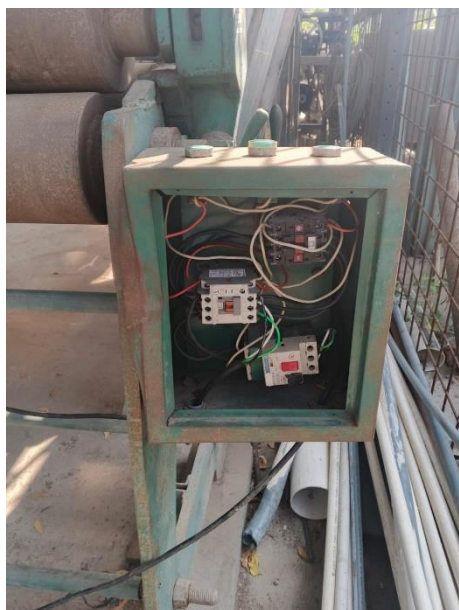
**Figura 7**

*Sistema eléctrico anterior*

- Instalación de un gabinete eléctrico nuevo
- Sustitución del cableado con un rollo N.º 8 de 7 hilos
- Corrección de cortocircuitos y rediseño del circuito

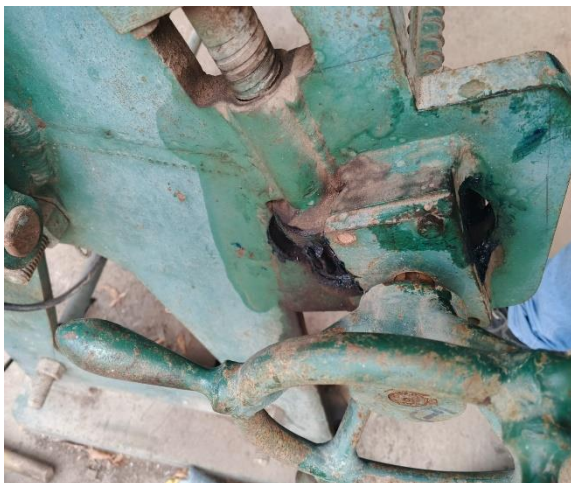
**Figura 9**

| Tornillos de regulación | |
|---|---|
| Presentaban corrosión | Sin óxido |

*Tornillos antes del mantenimiento*

- Limpieza, lijado y lubricación de rodillos y engranes con grasa a base de agua.
- Recuperación de la funcionalidad de los tornillos de regulación, eliminando corrosión y garantizando un ajuste suave.
- Eliminación de ruidos y vibraciones durante el proceso de curvado

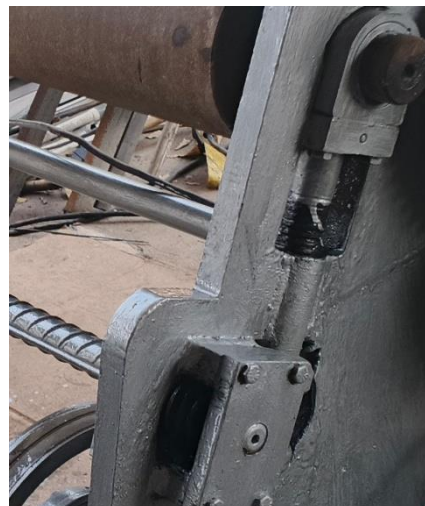
**Figura 10**

*Tornillos después del mantenimiento*

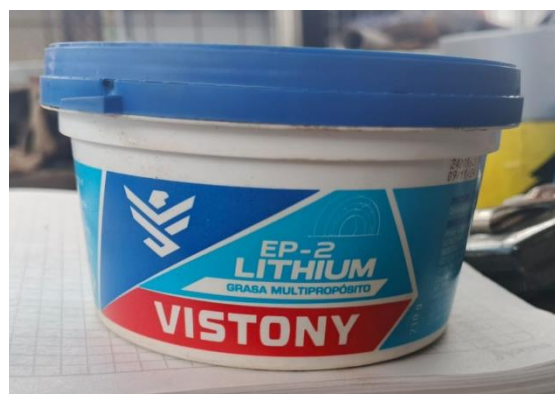
**Figura 11**

*Lubricante que se utilizó para el mantenimiento de los tornillos*

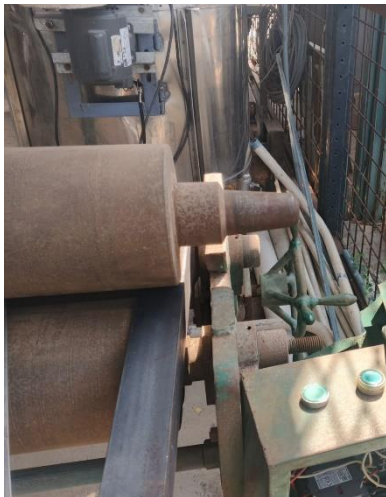
**Figura 12**

| Rodillos y Engranes | |
|---|---|
| Presentaban corrosión | Lijados y sin óxidos |

*Rodillos antes del mantenimiento*

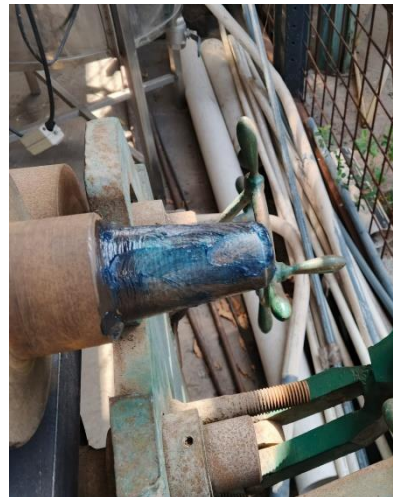
**Figura 13**

*Rodillos lubricados y operativos*

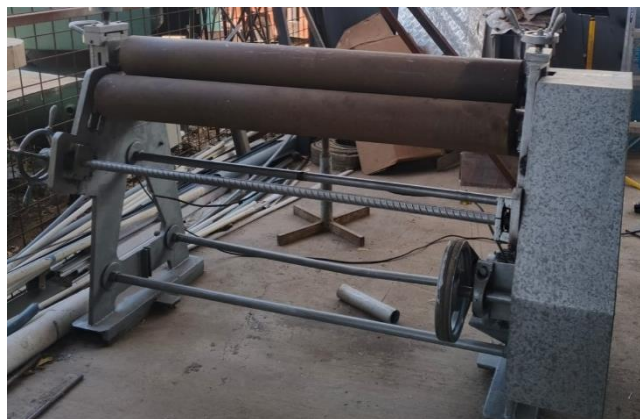
**Figura 14**

*Rodillos listos para operar*

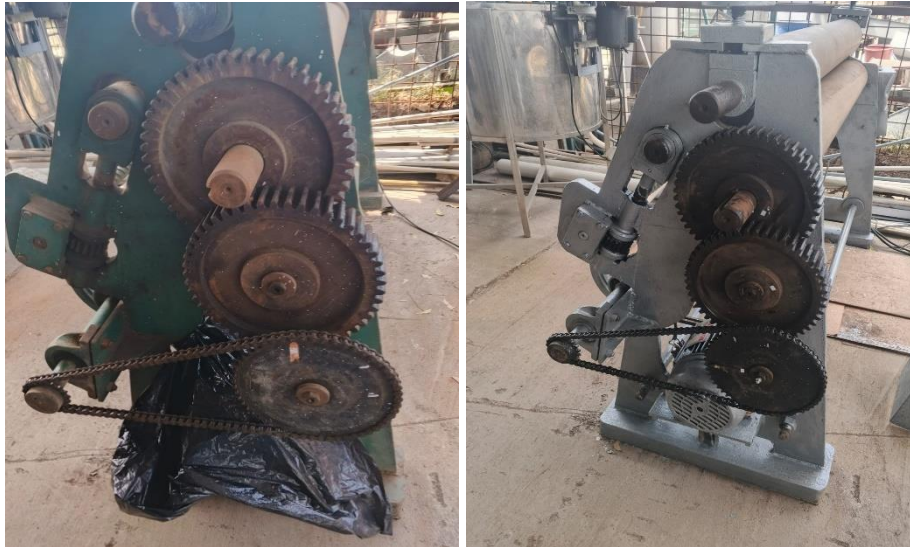
**Figura 15**

*Engranes antes y después del mantenimiento*

- Fabricación e instalación de protección metálica galvanizada en los engranes para prevenir atrapamientos.
- Pintura anticorrosiva de la máquina con un acabado plateado que protege la superficie y mejora la apariencia estética.

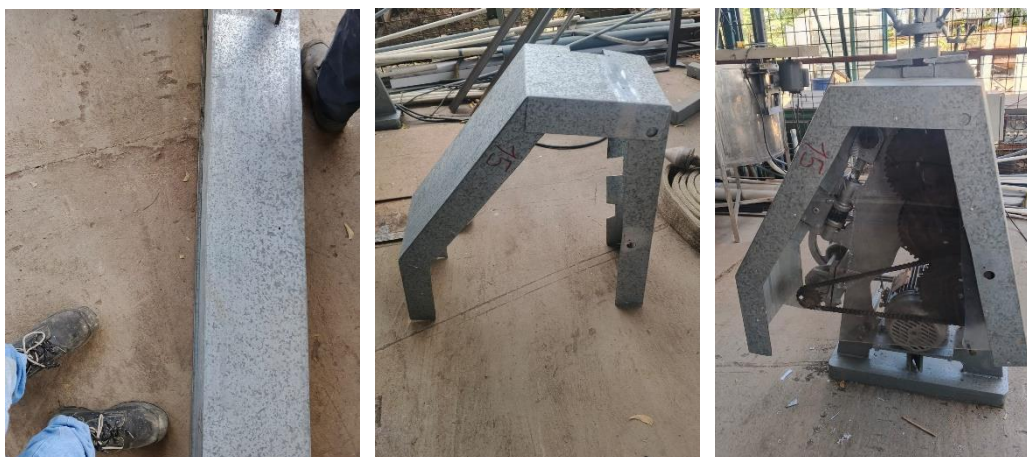
**Figura 16**

*Proceso de la fabricación de la protección de los engranes*

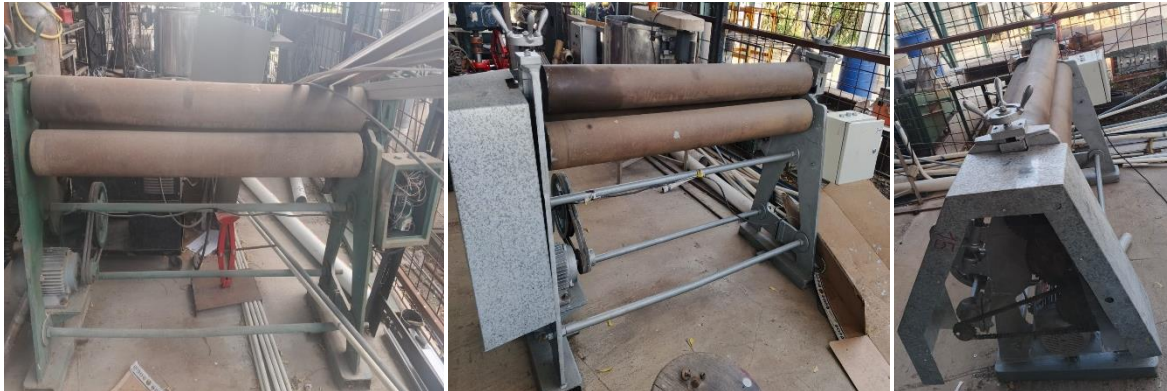
**Figura 17**

*Antes y después del pintado de la máquina cilindradora del CDTs*

En este proceso se utilizó pintura anticorrosiva color plateado, se consumió medio galón en el pintado con un tiempo de trabajo de 4 horas entre pintado y secado.
