**Escuela Superior Politécnica del Litoral**

Diseño de un sistema de evaluación del desprendimiento catódico aplicado a  
revestimientos de tuberías enterradas

**Proyecto Integrador**

**Ingeniero en Materiales**

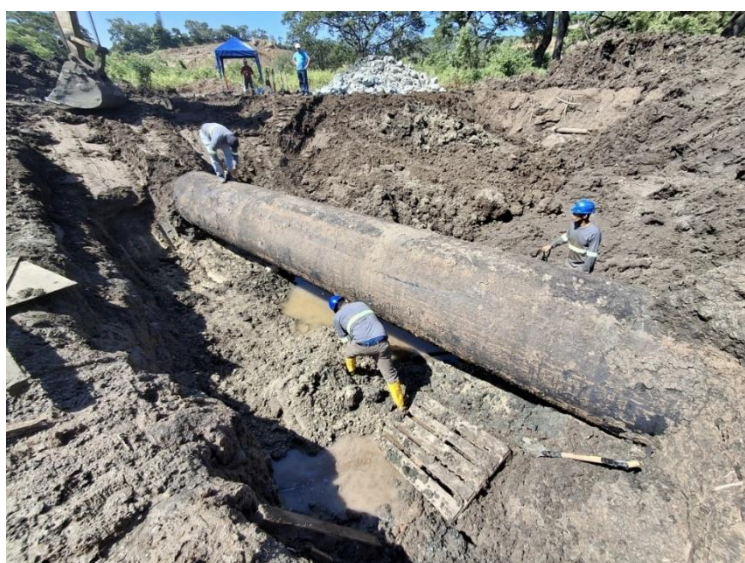
#### **Figura 1. 4**

*Tubería expuesta en zona húmeda: implicaciones del nivel freático alto en Guayaquil.*

Guayaquil, asentada sobre una llanura que oscila apenas entre 2,5 y 6 m s. n. m., presenta un nivel freático naturalmente alto debido a su localización entre la ribera occidental del río Guayas y el Estero Salado; esta lámina de agua subterránea, sumada a la salinidad aportada por los estuarios, crea un ambiente permanentemente húmedo y corrosivo para las tuberías enterradas de hierro dúctil y hormigón pretensado. Aunque cerca del 75 % de la trama urbana descansa sobre pendientes inferiores al 20 %, la ciudad se ve interrumpida por cerros aislados Santa Ana, El Carmen, Mapasingue, Ceibos, Urdesa que apenas superan los 250 m, mientras que las estribaciones de la cordillera Chongón-Colonche al noroeste alcanzan cotas de hasta 320 m y revelan laderas de rocas ígneas y sedimentarias con inclinaciones entre el 15 % y el 45 %; estos relieves obligan con frecuencia a rediseñar los trazados y métodos de excavación de nuevas redes[3].

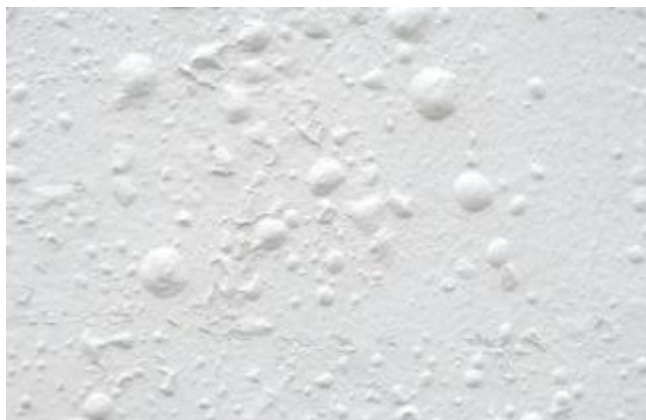
### **Figura 1.5**

*Recubrimiento dañado por desprendimiento catódico [16].*

Para mitigar la corrosión de estructuras metálicas se emplean habitualmente sistemas duales de protección; sin embargo, a potenciales excesivamente negativos (por ejemplo, inferiores a 1500 mV, límite que varía según la capacidad del recubrimiento para resistir el desprendimiento catódico) puede aparecer sobreprotección. El exceso de corriente favorece la reacción catódica de evolución de hidrógeno en la interfaz metal-recubrimiento, lo que acelera la formación de ampollas (Figura 1.5) y, en última instancia, compromete la integridad de la pintura [8].

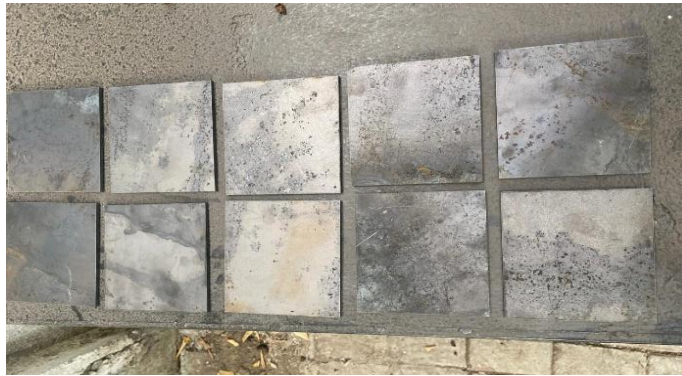
**Figura 2. 2**

*Probetas planas de acero.*

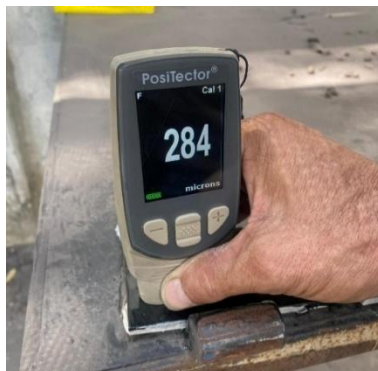
**Figura 2. 15**

*Equipo PosiTector 6000.*

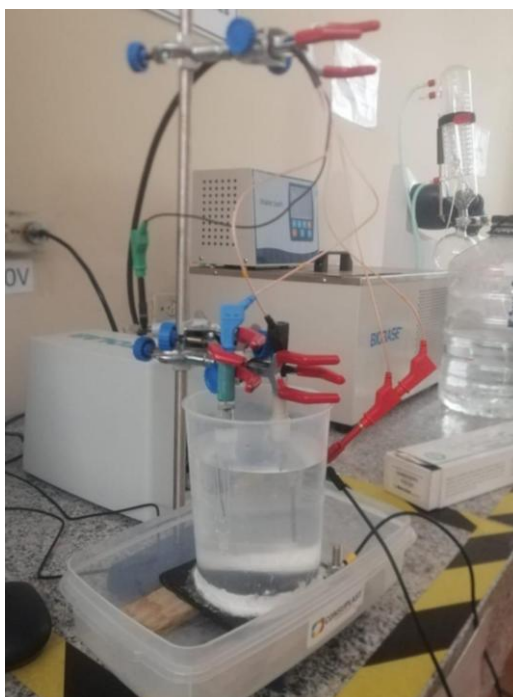
**Figura 2. 18**

*Celda electroquímica experimental.*

- El ensayo se ejecutó de acuerdo con prácticas ASTM vigentes para la obtención de parámetros de corrosión a partir de curvas de polarización.
- Condiciones de barrido: se aplicó un rango de  $\pm 250 \text{ mV}$  respecto del  $E_{\text{corr}}$ , con una velocidad de  $1 \text{ mV/s}$ .
- Registro de señal: se registró la densidad de corriente en función del potencial aplicado, obteniéndose la curva característica.

- Parámetros extraídos: a partir del ajuste en regiones de Tafel se determinaron  $I_{\text{corr}}$ ,  $E_{\text{corr}}$  y los coeficientes anódico y catódico ( $\beta_a$ ,  $\beta_c$ ), insumos para estimar la tasa de corrosión según los supuestos del método.

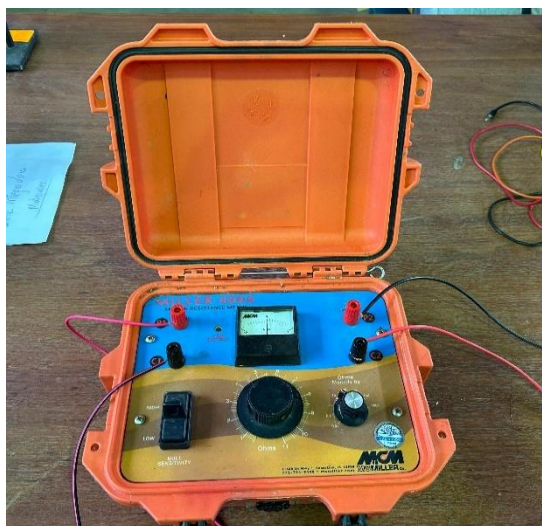
**Figura 2. 24**

*Equipo MILLER-400A.*

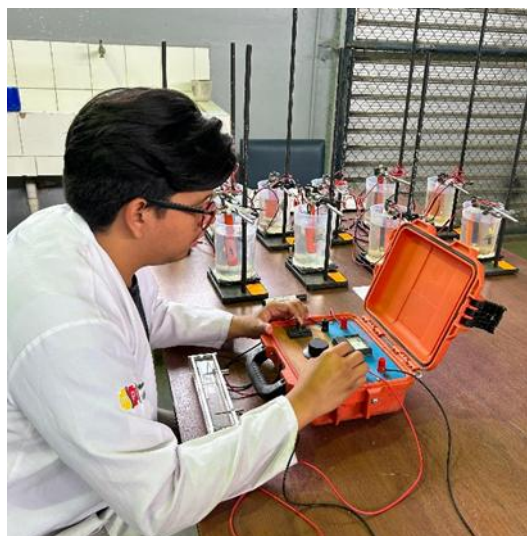
**Figura 2. 25**

*Medición de resistividad.*

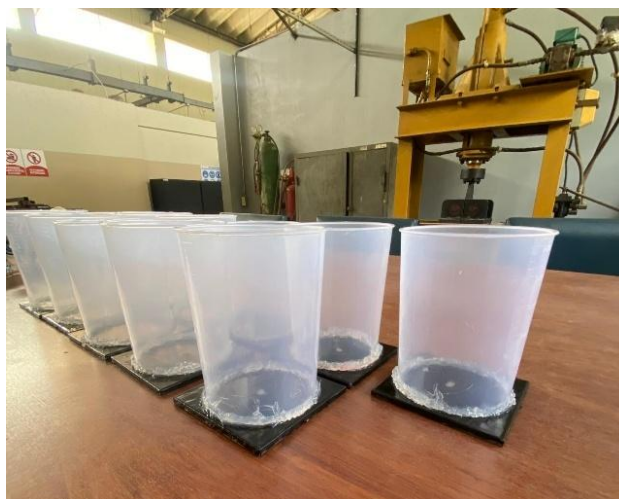
### Figura 2. 28

*Probetas y recipientes para ensayo.*

A cada probeta se le colocó un recipiente plástico transparente de 17 cm de altura, con el objetivo de realizar el ensayo de forma individual. Para ello, se cortó la base de cada recipiente y se lo fijó firmemente a la superficie recubierta de la probeta mediante la aplicación de silicón sellante, asegurando una unión estanca que evitara cualquier tipo de fuga durante el periodo de exposición establecido para la prueba, como se muestra en la Figura 2.28.
