Métodos constructivos en madera y bahareque para la rehabilitación de la obra patrimonial Quinta San José del Municipio de Azogues, año 1930

### **PROYECTO DE GRADUACIÓN**

**Magister en Ingeniería Civil con mención en Construcción y Saneamiento**

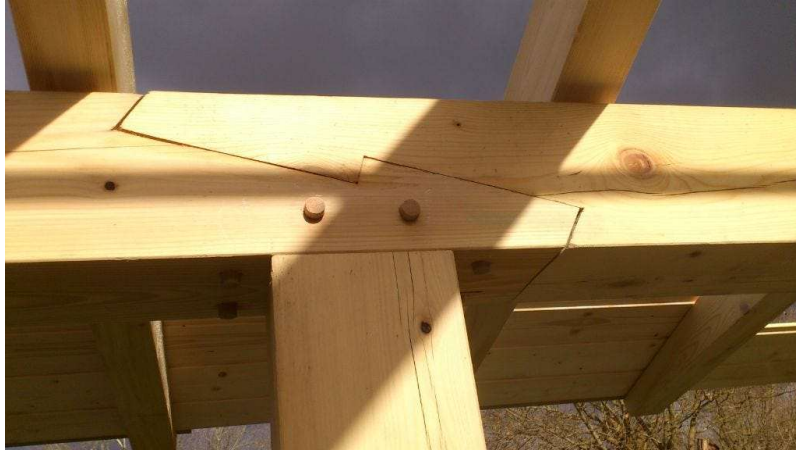
La separación entre las piezas en este caso es angular, y la longitud de la unión puede oscilar entre 2,5 y 5 veces la altura de la sección. Esta forma de conexión necesita bridas para su fijación, y ofrece una superficie significativamente menor para la resistencia a los esfuerzos tangenciales [17], según se muestra en la *Figura 2.6*:

Figura 2.6: Ensamblajes a rayo de júpiter

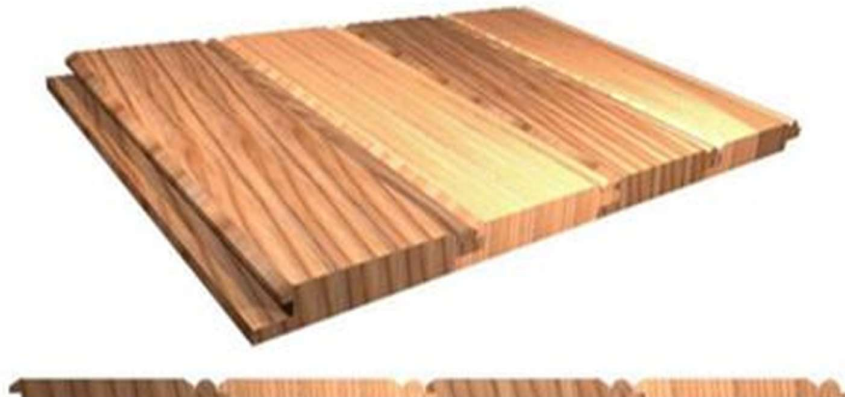
La construcción de la junta se denomina "machihembrado" porque se crea uniendo una "lengüeta", también conocida como "macho", y una "ranura". Este tipo de unión es uno de los más empleados en carpintería, lo que llevó a la comercialización de un tablero con el mismo nombre. Estos salientes permiten unir el tablero de forma machihembrada [17], según se muestra en la Figura 2.7:

Figura 2.7: Ensamble machihembrado [17]

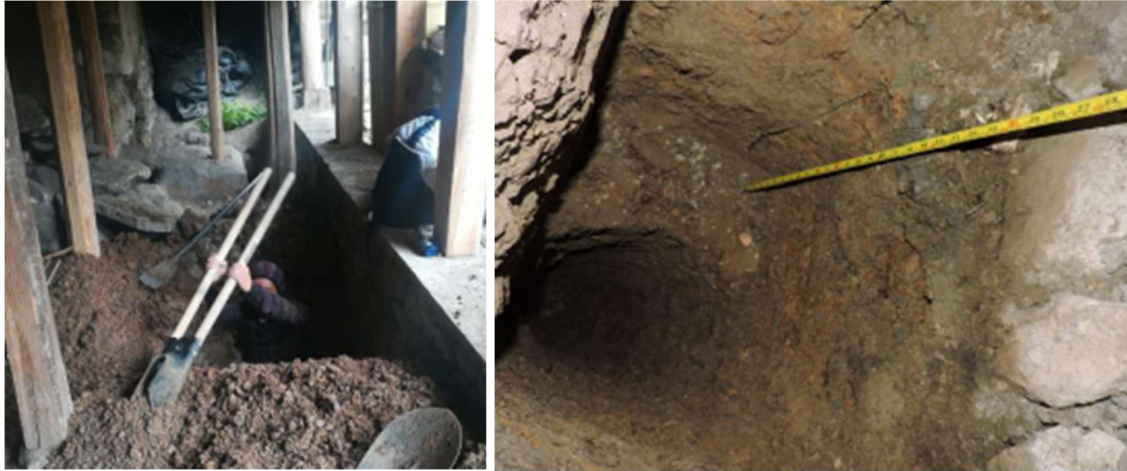
La primera calicata se ubica en la parte central sur del ala este de la quinta, en las coordenadas UTM (WGS84) 739552 E, 9696806 N, zona 17S. Se excava junto a un muro perimetral que se profundiza 0.4 m en el suelo, como se muestra en la Figura 2.12.

**Figura 2.12: Excavación de primera calicata [23]**

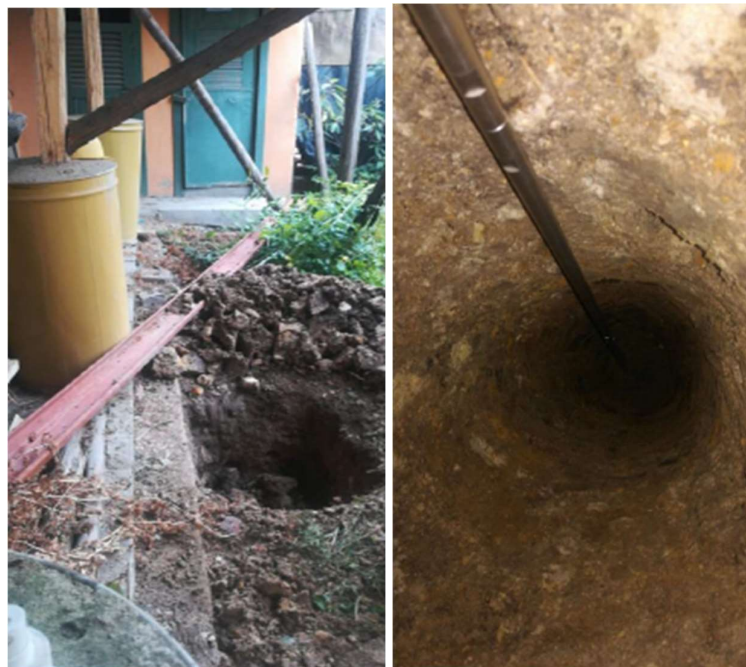
La segunda calicata se ubicó en la parte central norte del ala oeste, con las coordenadas UTM (WGS84) 739548 E, 9696824 N, zona 17 S. La profundidad de excavación llegó a 2.8m. El resultado obtenido se muestra en la Figura 2.13

**Figura 2.13: Excavación de segunda calicata [23]**

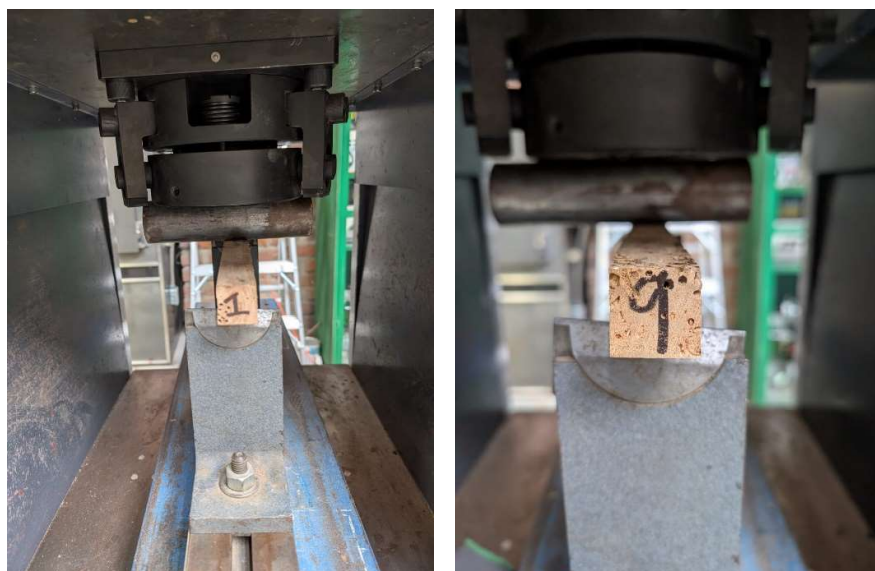
- Densidad promedio de las muestras ensayadas:  $0.601 \text{ g/cm}^3$  (equivalente a  $601 \text{ kg/m}^3$ ).
- Rango de densidad de las muestras ensayadas: de  $0.492 \text{ g/cm}^3$  ( $492 \text{ kg/m}^3$ ) a  $0.729 \text{ g/cm}^3$  ( $729 \text{ kg/m}^3$ ).
- Esfuerzo máximo promedio de las muestras ensayadas antes que se produzca la rotura:  $272.56 \text{ kg/cm}^2$  (con un rango de  $103.50 \text{ kg/cm}^2$  a  $445.30 \text{ kg/cm}^2$ ).

Figura 2.15: Ensayo a flexión

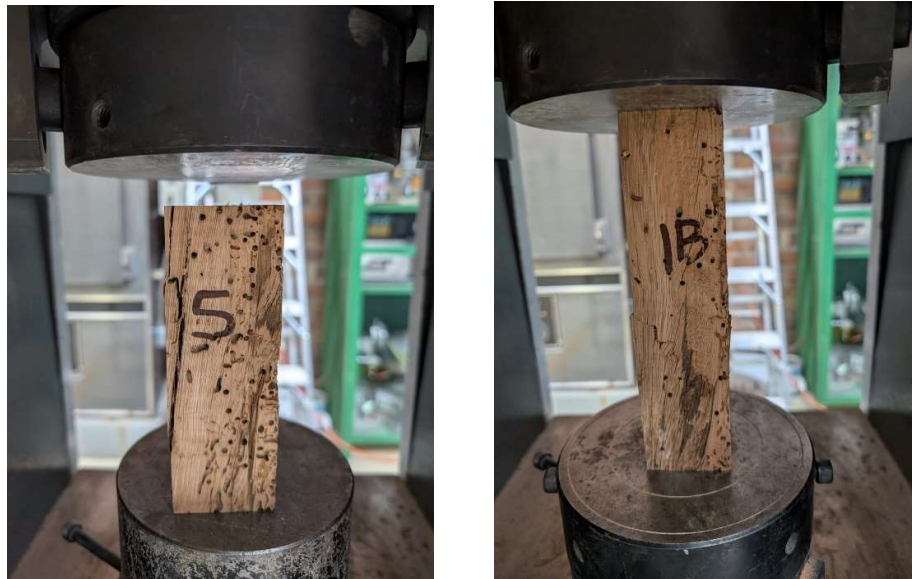
- Densidad promedio de las muestras ensayadas: 0.630 g/cm<sup>3</sup> (equivalente a 630 kg/m<sup>3</sup>).
- Rango de densidad de las muestras ensayadas: de 0.548 g/cm<sup>3</sup> (548 kg/m<sup>3</sup>) a 0.717 g/cm<sup>3</sup> (717 kg/m<sup>3</sup>).
- Esfuerzo máximo promedio de las muestras ensayadas antes de que se produzca la rotura: 231.70 kg/cm<sup>2</sup>, con valores individuales que oscilan entre 118.59 kg/cm<sup>2</sup> y 442.14 kg/cm<sup>2</sup>.

Figura 2.16: Ensayo a Compresión

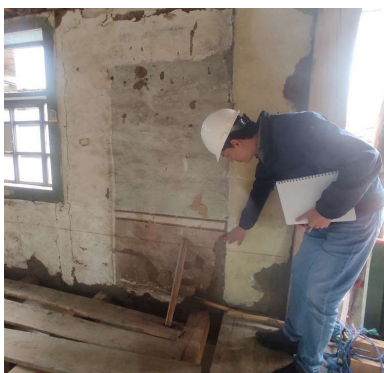
Figura 2.17: Selección de muestra de barro antiguo para ensayo de granulometría

En la Figura 2.17 se muestra el proceso de selección del barro antiguo para el ensayo de granulometría, y en la Figura 2.18 se muestra el material separado una vez efectuado el ensayo. El ensayo de granulometría del barro antiguo se muestra en el **ANEXO C**.

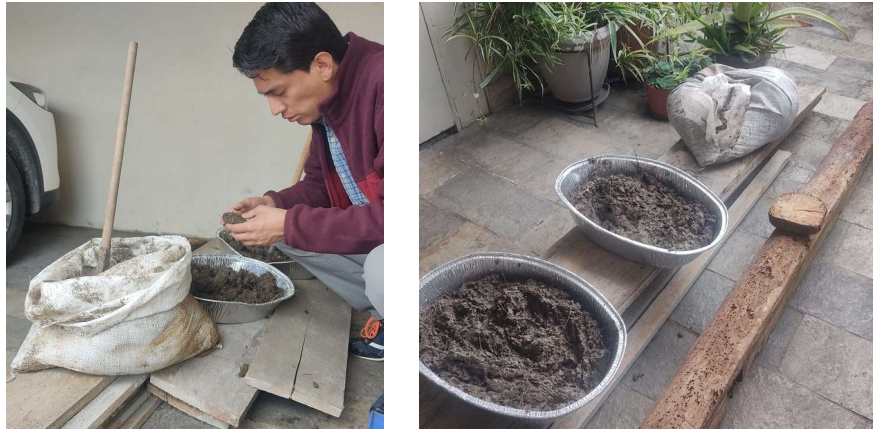
En la Figura 2.19 se muestra el proceso de preparación de la muestra y secado previo al ensayo de granulometría y en la Figura 2.20 se muestra el material separado una vez efectuado el ensayo. El ensayo de granulometría se muestra en el **ANEXO D**.

**Figura 2.19: Preparación de muestra previo al ensayo de granulometría**

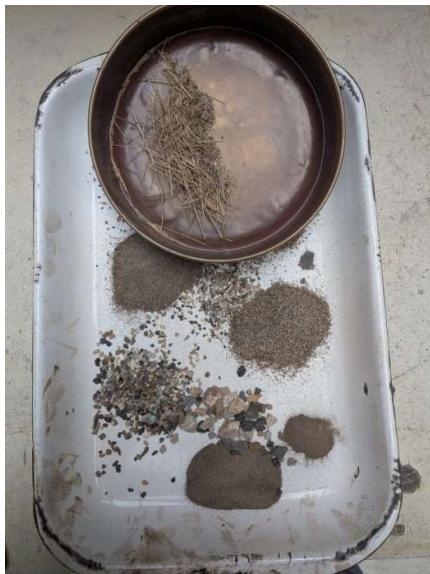
**Figura 2.20: Material después del ensayo de granulometría**

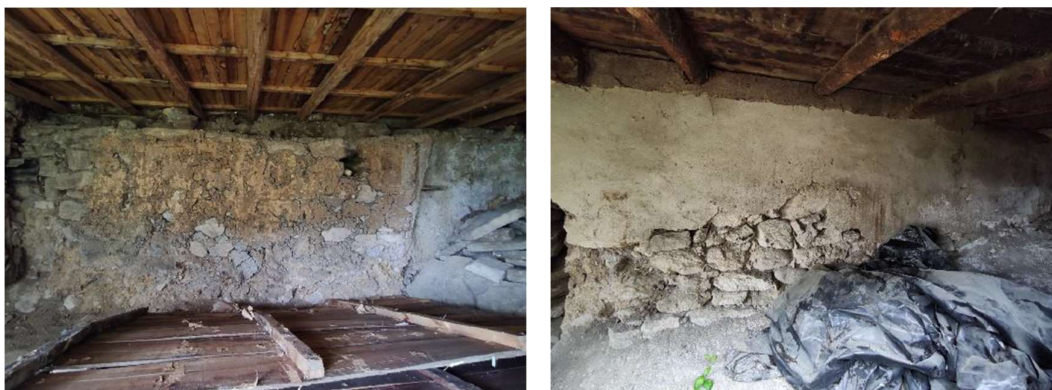
El deterioro de los muros en la planta de sótano se puede visualizar en la Figura 2.21:

Figura 2.21: Deterioro en muros planta de sótano

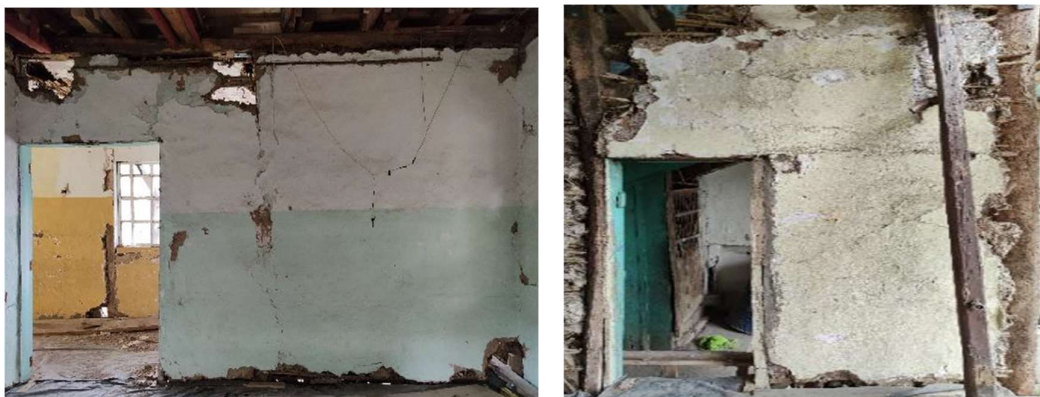
El deterioro de los muros de bahareque en la planta se puede visualizar en la Figura 2.22:

Figura 2.22: Deterioro en muros planta baja

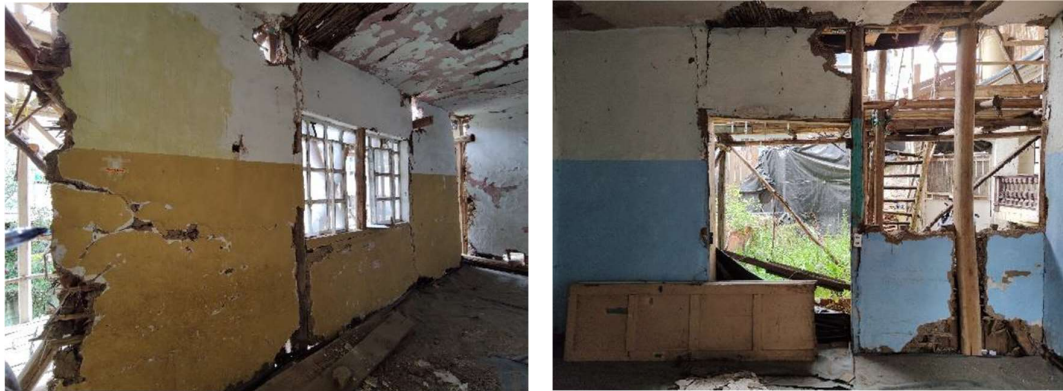
Las discontinuidades en entramados de carrizo y diagonales de madera se pueden visualizar en la Figura 2.23:

Figura 2.23: Discontinuidad en entramado y diagonales

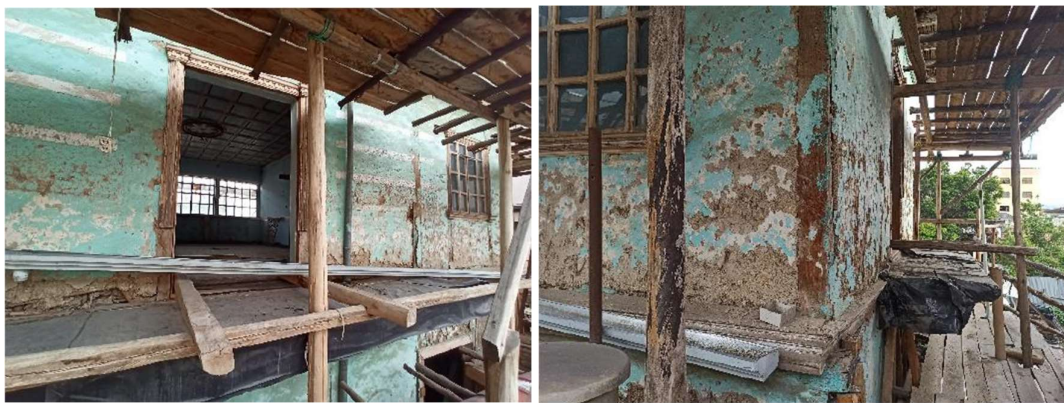
El desprendimiento del recubrimiento y las fisuras en la fachada se pueden visualizar en la Figura 2.24:

Figura 2.24: Desprendimientos y fisuras

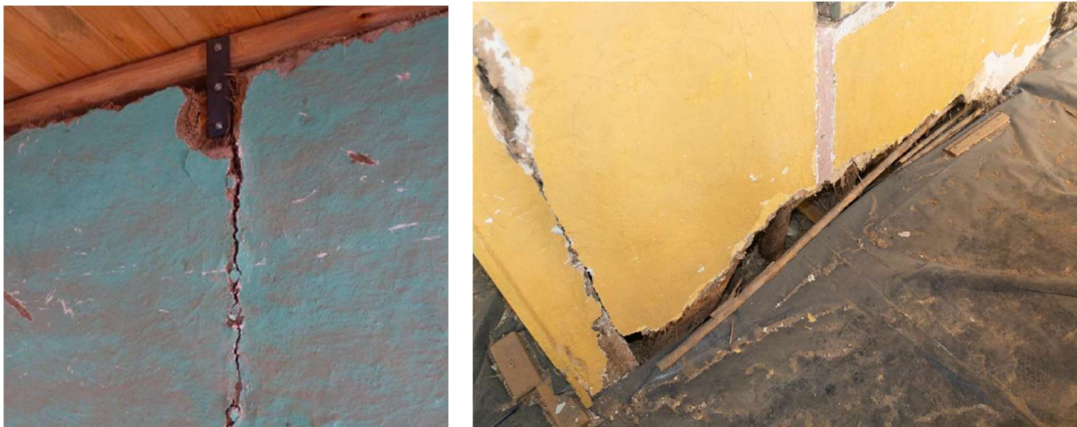
Las fisuras y grietas en los muros de bahareque se pueden visualizar en la Figura 2.25:

Figura 2.25: Fisuras y grietas

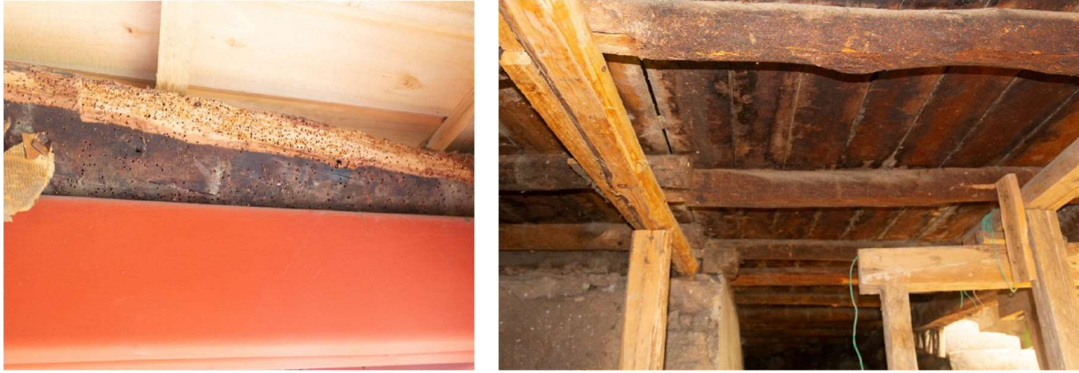
La polilla en las vigas de madera se puede visualizar en la Figura 2.26:

**Figura 2.26: Polilla en vigas de madera**

Si bien los resultados de los ensayos de flexión y compresión en las probetas de nogal cumplen con los esfuerzos admisibles, se evidencia que en los agujeros que se han producido por la penetración de la polilla se han generado planos de falla, es decir, que esta madera propia de la Quinta San José, en las condiciones actuales no debe utilizarse en el proceso de rehabilitación; por lo que, se recomienda el cambio de estos elementos por una madera estructural íntegra, como es el eucalipto, siendo una madera que cumple con todas las condiciones físico mecánicas que se establecen en la norma ecuatoriana y el catálogo de madera estructural como se indica en la tabla 2.2. además, de ser un tipo de madera que predomina en la zona y es más económica.

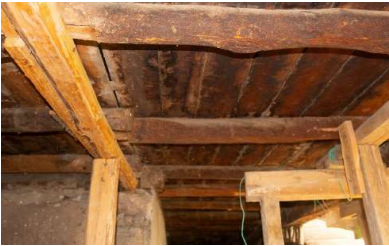
| INSPECCION VISUAL ANEXO A | | | | | | | | | | |
|---|---|---|---|---|---|---|---|---|---|---|
| A | Sótano | Sótano | VIGA | | Constructiva | | | x | Xilófagos en vigas de entrepiso | |

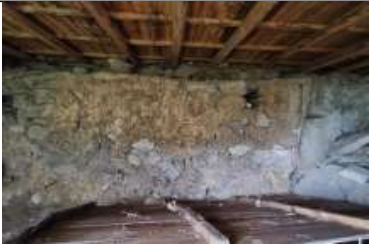
| INSPECCION VISUAL ANEXO A | | | | | | | | | | |
|---|---|---|---|---|---|---|---|---|---|---|
| A | Sótano | Sótano | | MURO | Constructiva | | | x | Desprendimiento de material en muros | |

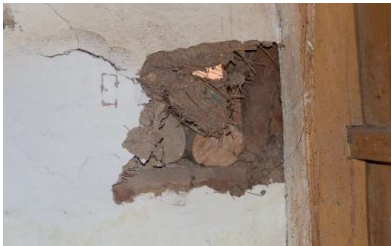
| INSPECCION VISUAL ANEXO A | | | | | | | | | | |
|---|---|---|---|---|---|---|---|---|---|---|
| A | Planta Baja | Habitación | MURO | | Constructiva | x | | | Grieta en muro de bahareque | |

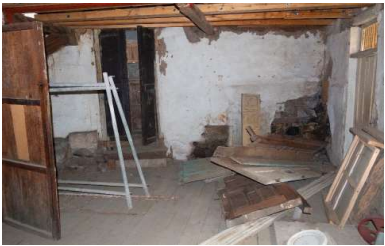
| A | Planta Baja | Habitación | | MURO | Materiales | | | X | Humedad en muros de bahareque | |

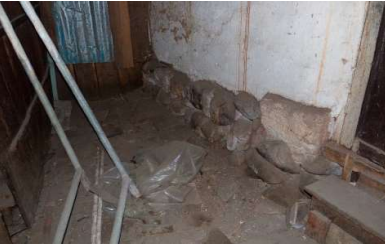
| A | Planta Baja | Habitación | | MURO | Materiales | | | X | Moho en muros estructurales | |

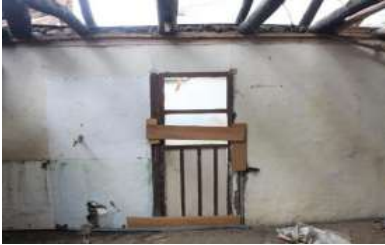
| A | Primera Planta Alta | Habitación | | PUERTAS-VENTANAS | Constructiva | | | X | Manchas por humedad y alteraciones en los marcos en puertas | |

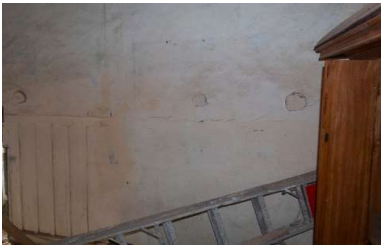
| A | Primera Planta Alta | Habitación | MURO | | Constructiva | | X | | Fisura en muro de bahareque | |

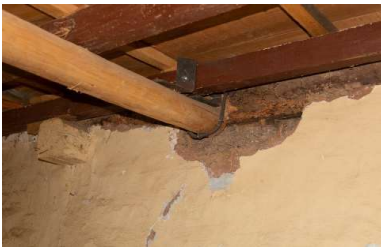
| A | Segunda Planta Alta | Habitación | VIGA | | Constructiva | | | X | Intervención estructural en muros de bahareque y vigas de madera | |

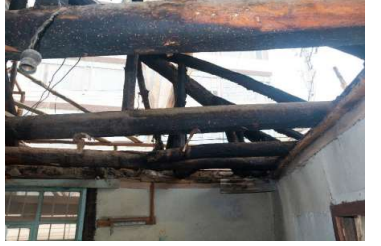
| A | Segunda Planta Alta | Habitación | VIGA | | Materiales | | | X | Carbonización en la madera | |

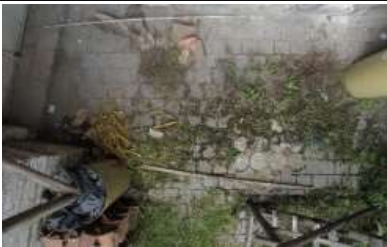
| A-B | Planta Baja | Patio | | PISO | Constructiva | | | X | Hundimientos y desprendimientos (faltantes) en pisos exteriores del patio interior | |

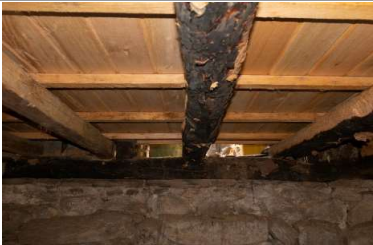
| B | Sótano | Sótano | VIGA | | Materiales | | | X | Carbonización en la madera | |

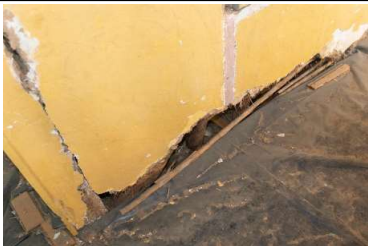
| B | Planta Baja | Habitación | MURO | | Constructiva | X | | | Grieta en muro de bahareque | |

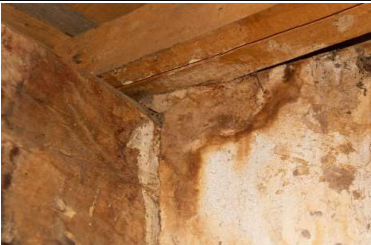
| B | Planta Baja | Habitación | | MURO | Materiales | | | X | Humedad en muros de bahareque | |

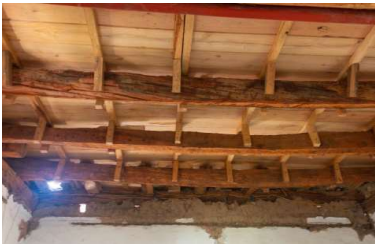
| B | Primera Planta Alta | Habitación | VIGA | | Constructiva | | | X | Fendas de secado en vigas de entrepiso | |

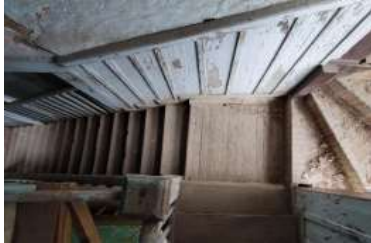
| B | Primera Planta Alta | Escaleras | | ESCALERAS | Mantenimiento | | | X | Desprendimientos y alteraciones en la pintura en la escalera | |

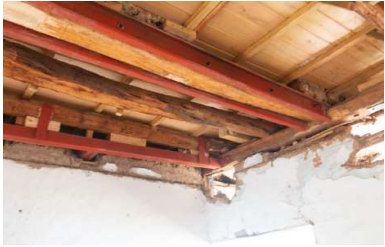
| B | Segunda Planta Alta | Habitación | VIGA | | Constructiva | | | X | Intervención estructural en muros de bahareque y vigas de madera | |

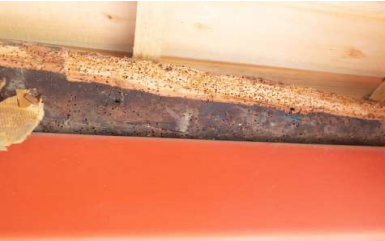
| B | Segunda Planta Alta | Habitación | VIGA | | Constructiva | | | x | Xilófagos en vigas de entrepiso | |

- En el análisis de las probetas de madera de nogal se evidenció un alto grado de deterioro por la presencia de polilla que han deteriorado considerablemente la estructura y uniones de la Quinta San José, por tal razón, como solución se planteó el cambio a elementos de madera de eucalipto y su protección a agentes extraños.

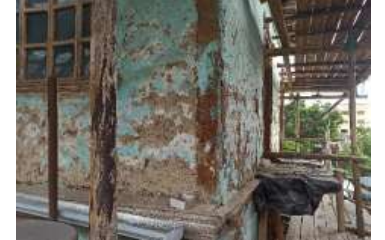
| B | Segunda Planta Alta | Fachada | MURO | | Constructiva | | X | | Desprendimientos, fisuras y efloraciones en muros de la fachada norte | |

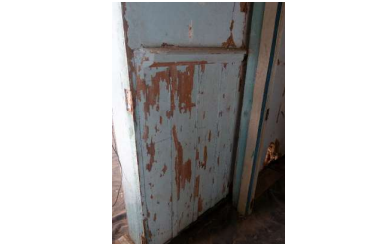
| B | Segunda Planta Alta | Habitación | TABIQUE | | Mantenimiento | | | X | Decoloración en tabiques de madera | |
