ESCUELA SUPERIOR POLITECNICA DEL LITORAL
Facultad de Ingeniería Mecánica

“IMPLEMENTACION DEL PROGRAMA DE MANTENIMIENTO DE
EQUIPOS CLIMATIZADORES DE UNA CADENA DE SUPERMERCADOS”

INFORME TECNICO

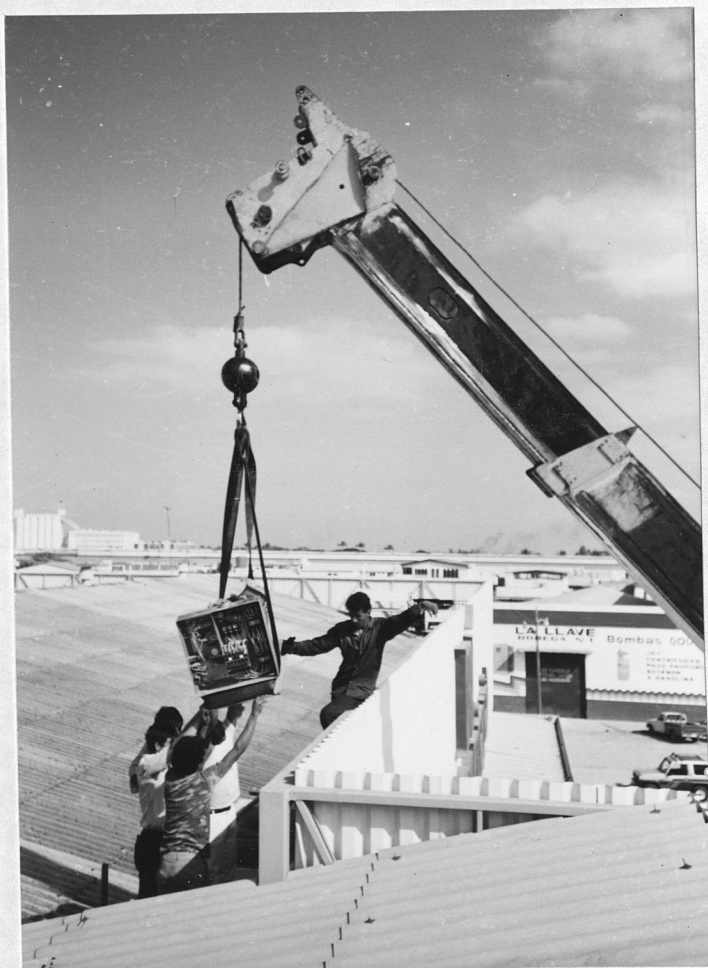
Figura # 3 Colocación del compresor de 25 HP en "Mi Comisariato" de Domingo Comín.

Existiendo un compresor de 25 HP. disponible, se dispuso realizar el cambio por el de 20 HP que estaba dañado y es en la figura # 3 donde se puede apreciar la primera parte de su montaje que es la colocación en el sitio.

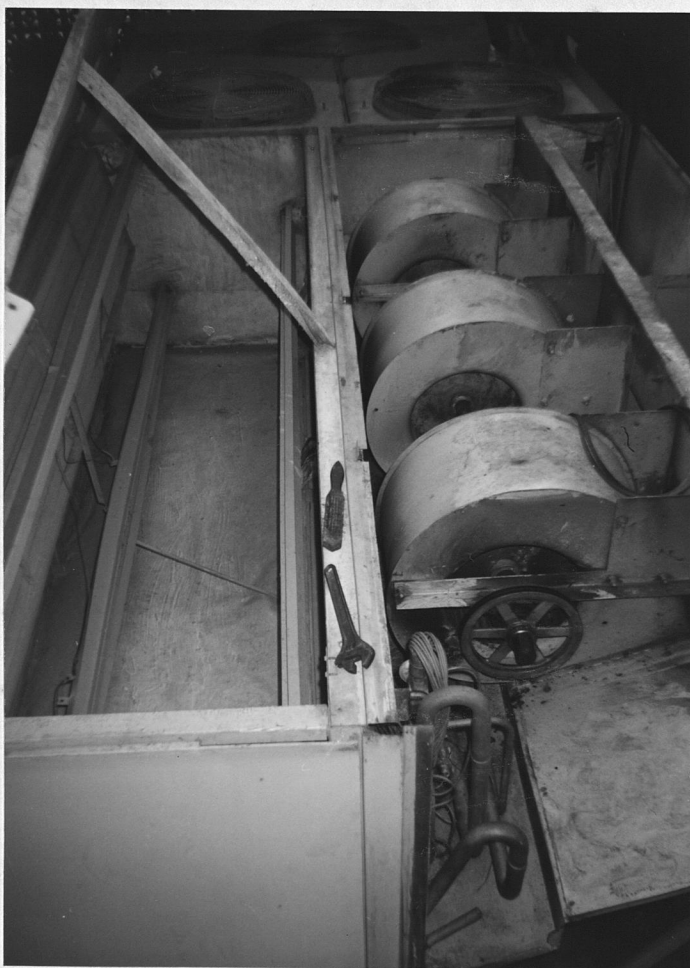
EQUIPO DE LA AVENIDA DE LAS AMERICAS. Equipo clasificado en prioridad A, en la Fig. 5 podemos apreciar el equipo durante un mantenimiento preventivo, en el que todos sus aislantes de lana de vidrio, tela lienzillo y pintura impermeable blanca, se encuentran en excelente estado de conservación.

Figura # 5 Estado del aislante, durante un mantenimiento preventivo a equipo de "Mi Comisariato" de Av. de las Américas.

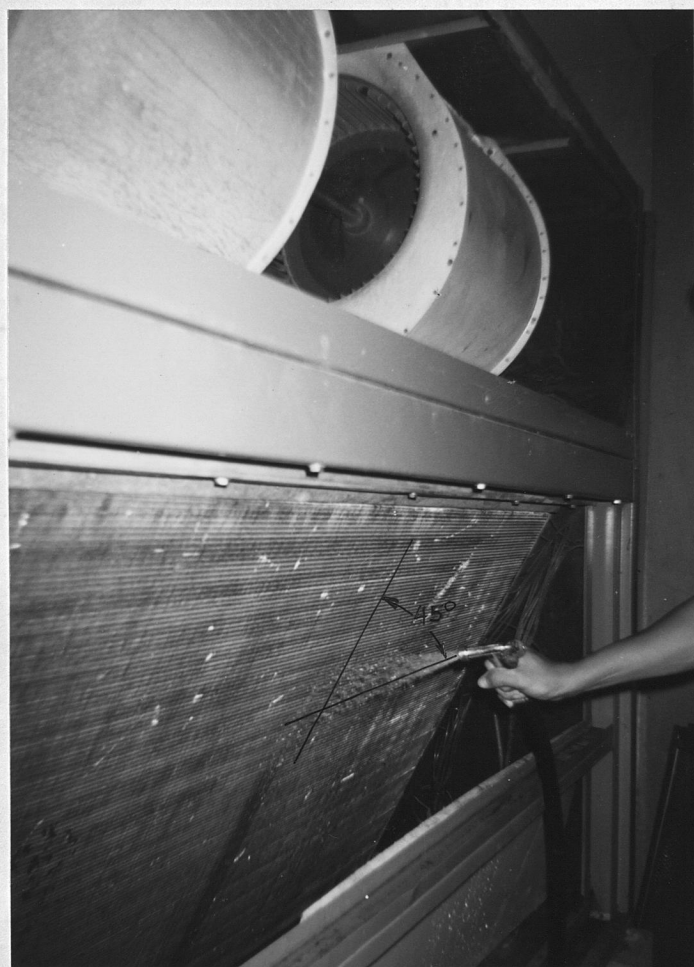
Figura # 14 Angulo correcto de lavado en los serpentines.

D) CAPACITAR AL PERSONAL DE MANTENIMIENTO.- En la forma como debe realizar la limpieza de los serpentines lo cual debe ser por el lado contrario al paso del aire durante el funcionamiento normal, y a un ángulo entre 30 y 60 grados de inclinación como indica la figura # 14, con lo cual desincrustamos mejor las partículas entre las aletas de

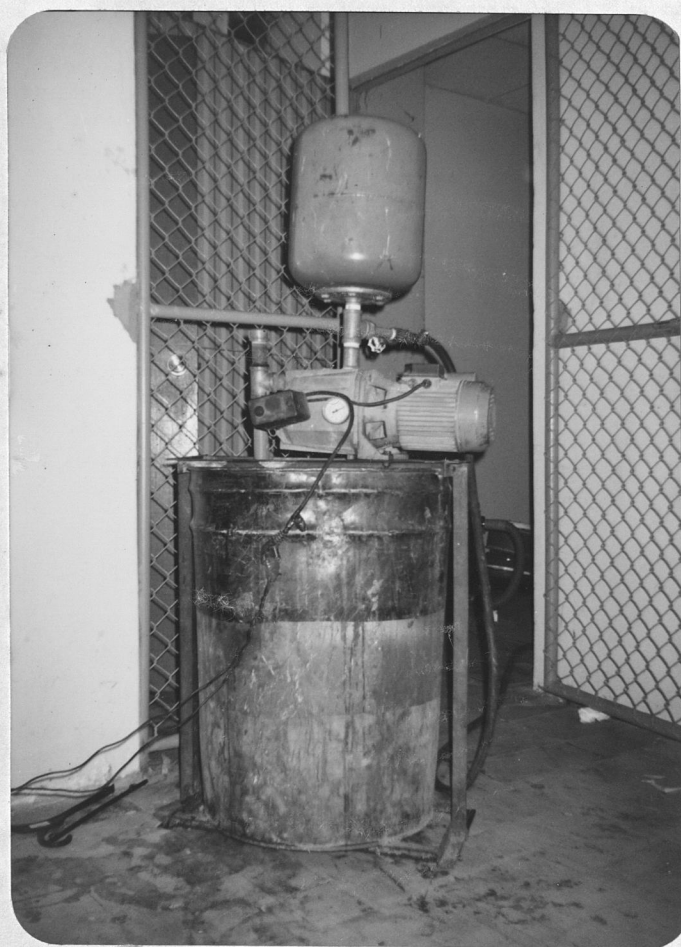
Figura # 15 Reservorio metálico con bomba y tanque de presión incorporados para limpieza de serpentines.

los serpentines. Para tener presión de agua en el lavado de los serpentines, fué necesario que se disponga como herramienta de limpieza de un reservorio metálico para almacenar agua, incorporando una bomba y tanque de presión, obteniendo agua a presión a la salida de la bomba. En la figura # 15 se aprecia el reservorio metálico con bomba y tanque de presión incorporados.
