ESCUELA SUPERIOR POLITÉCNICA DEL LITORAL

**“DISEÑO PRELIMINAR PARA LA RECONSTRUCCIÓN Y
AMPLIACIÓN DEL PUENTE 17 DE SEPTIEMBRE EN LA
CIUDAD DE MILAGRO”**

TESIS DE GRADO

Año: 2003

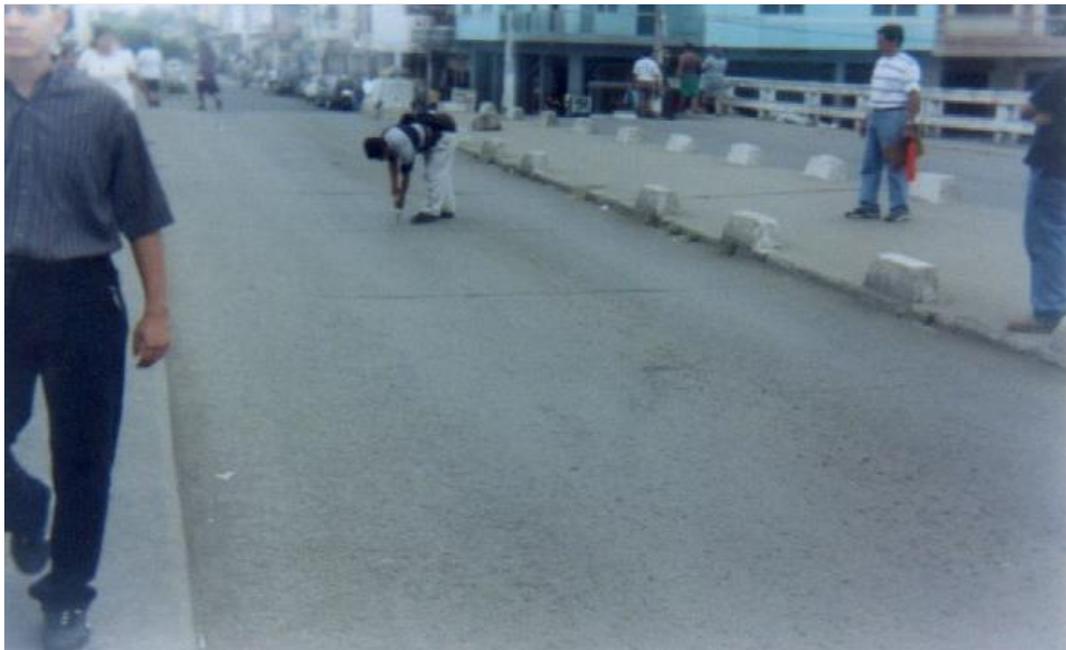
FIGURA 11. TABLERO #1 DEL PUENTE 17 DE SEPTIEMBRE.

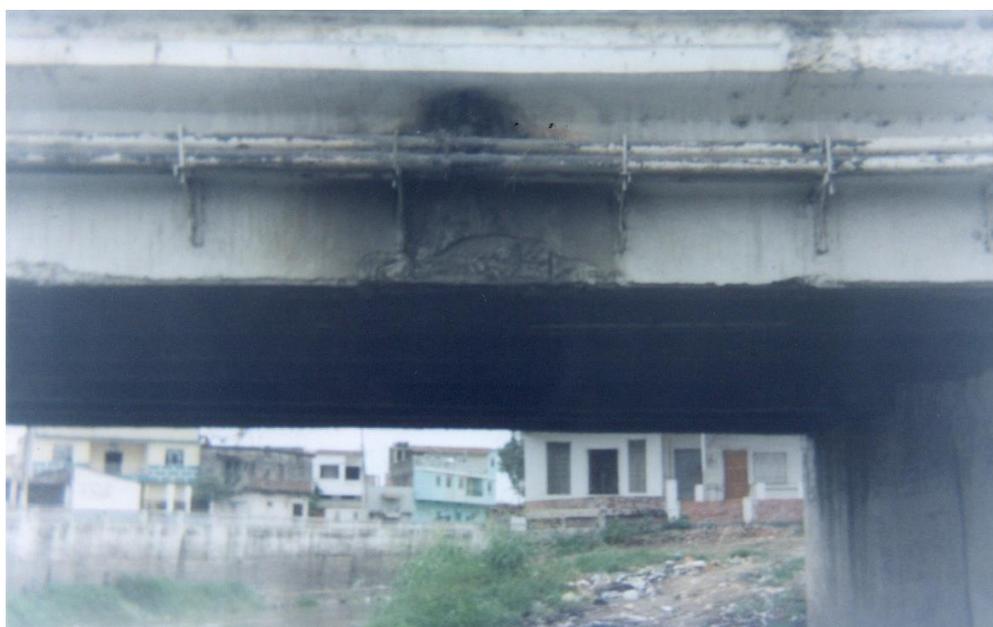
- Viga V1.- Revisadas sus caras laterales e inferior, se observó que esta presenta despostillamiento de tal magnitud que llega al hierro de refuerzo el mismo que presenta un alto nivel de corrosión comprometiendo su capacidad para la cual fue diseñada, esto se lo ilustra en la Figura 12.
- Viga V2 a V8.- Revisadas sus caras laterales e inferior, se observó que presentan los mismos problemas que la viga V1.

En los apoyos de estas vigas se observó que están presentando problemas de deformación en los neoprenos.

FIGURA 12. VIGA V1 DE TABLERO #1 DEL PUENTE 17 DE SEPTIEMBRE

En lo referente a las vigas del tramo más antiguo del puente y en función de los datos obtenidos del diagnóstico estructural se estableció que las vigas se encuentran en pésimo estado ya que presentan fisuras a lo largo de estas, a esto se le suma el desprendimiento de la capa de recubrimiento, lo que ha ocasionado que el acero se corroa, disminuyendo de esta forma la resistencia de estas a la flexión.

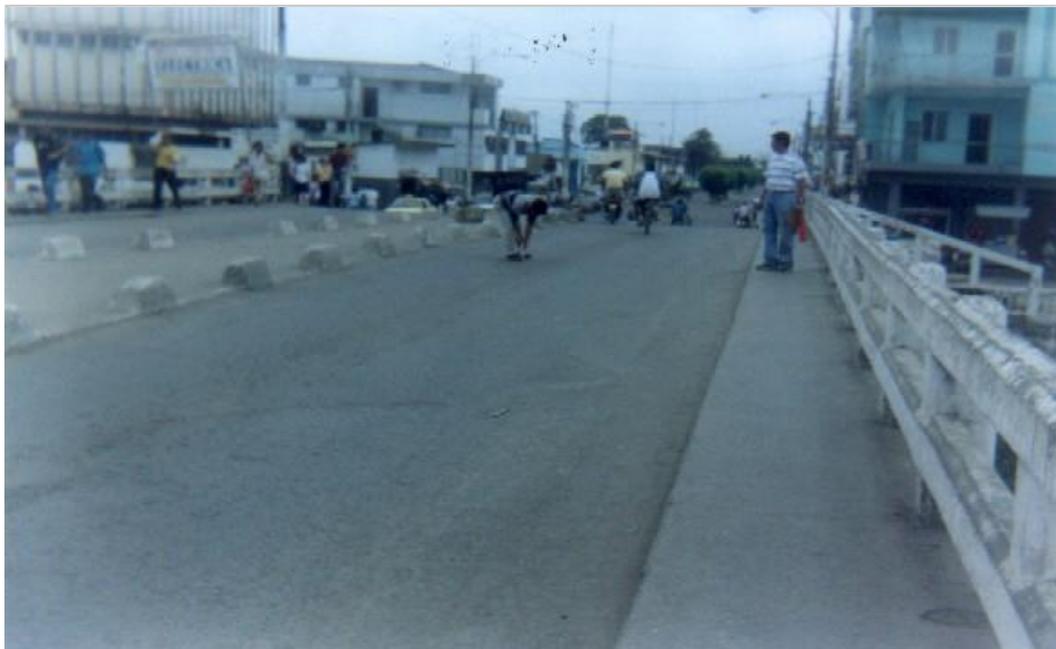
FIGURA 14. TABLERO #2 DEL PUENTE 17 DE SEPTIEMBRE

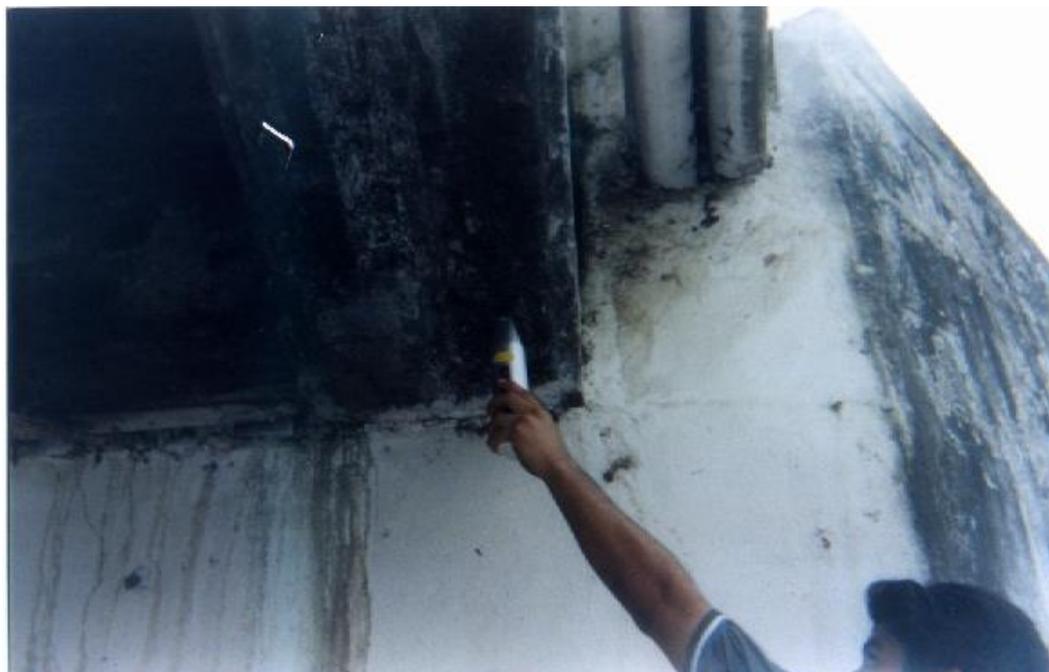
Para determinar la resistencia del hormigón de los elementos estructurales: estribos, pilas, vigas, losa del puente, se aplicó una prueba no destructiva para lo cual se realizaron ensayos esclerométricos conforme lo señala la norma ASTM C-805. En la Figura 15 se ilustra la forma como se realizaron los ensayos.

FIGURA 15. ENSAYO ESCLEROMÉTRICO EN VIGAS

En las Tablas 3 y 4 se ilustran los resultados obtenidos de los ensayos de laboratorio.

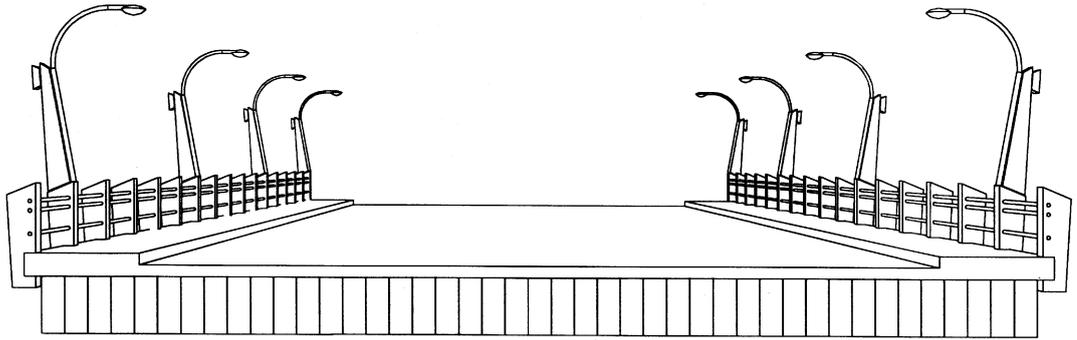
Finalmente, se sugiere igualar los niveles de calzada y malecón para así poder vincular el paseo con la caminera del puente, dándole continuidad y rescatándola de su actual situación de basurero.

FIGURA 29. PERSPECTIVA FRONTAL BASE DEL PUENTE

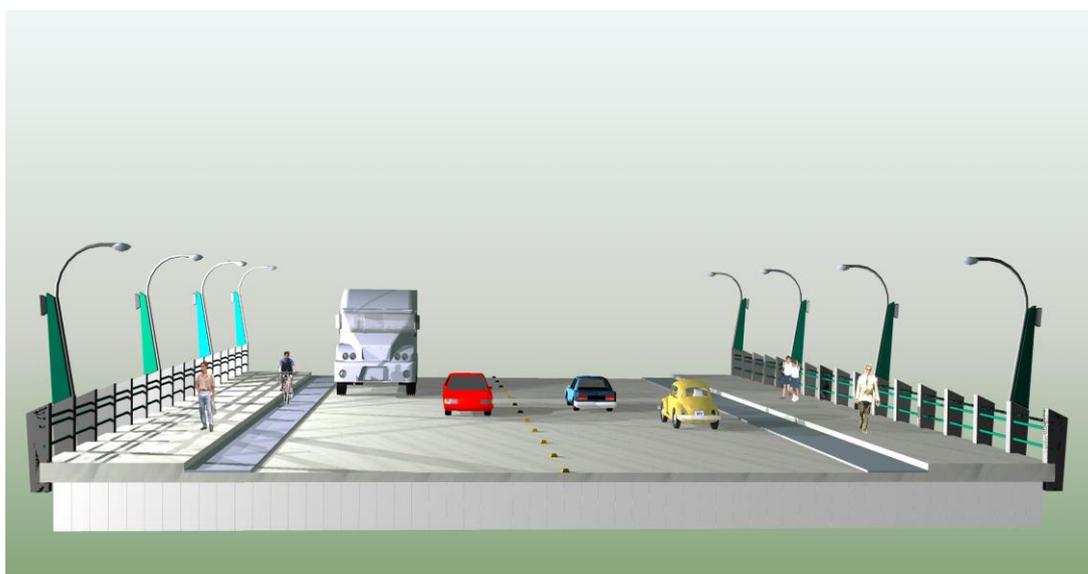
Esta opción se levanta a modo de una pérgola para la caminera peatonal. La iluminación para la zona de vereda viene dada por medio de lámparas para intemperie, empotradas y protegidas colocadas en la parte superior de los elementos estructurales de este apergolado. Para dar iluminación a la vía vehicular, se ha diseñado postes dobles sujetos mediante platinas a la barrera divisoria tipo “Jersey”. La Figura 34. presenta la perspectiva frontal de esta opción.

FIGURA 31. OPCIÓN ARQUITECTÓNICA BÁSICA

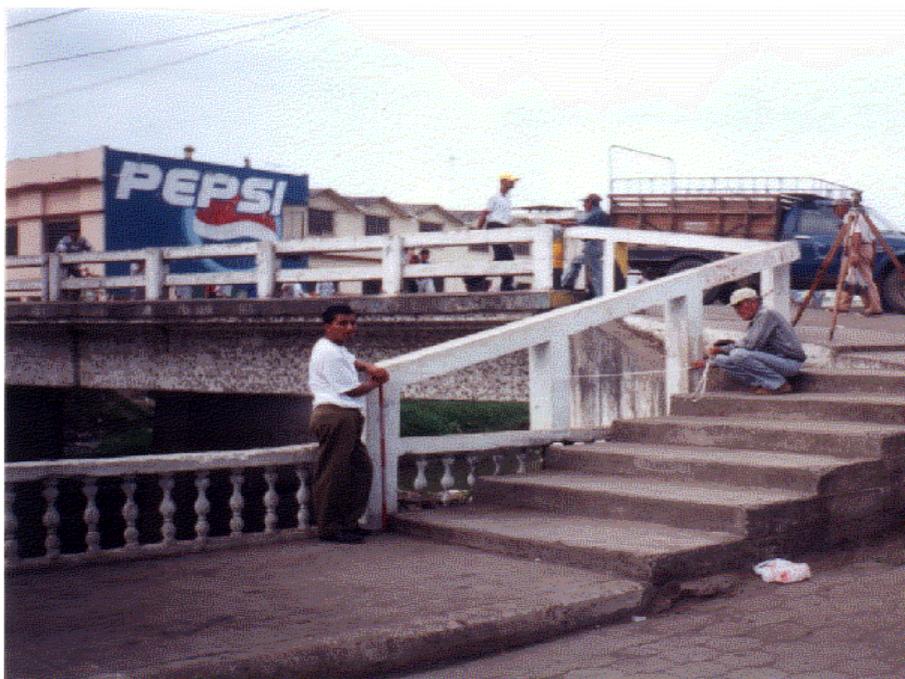
Previo a realizar el levantamiento topográfico del puente y sectores aledaños a este se procedió a definir las estaciones de trabajo, 6 en total, para esto en cada estación se colocaron clavos de acero inoxidable. Terminado este proceso, se ubicaron puntos de referencia con coordenadas geográficas (UTM), registrando los datos por medio del uso de un GPS modelo Magellan 315. Posteriormente, se procedió a realizar el levantamiento topográfico (planimétrico y altimétrico) cuyo resultado, puesto en una versión AutoCad,

FIGURA 35. VISTA DURANTE EL PROCESO DE EJECUCIÓN DEL LEVANTAMIENTO TOPOGRÁFICO EN EL PUENTE 17 DE SEPTIEMBRE.
