# REPARACIÓN DE LA TRANSMISIÓN AUTOMÁTICA Y AFINACIÓN DEL MOTOR DE UN VEHÍCULO DODGE DAKOTA DEL AÑO 1995

Nicolás Guadalupe 1, Denis Monserrate 2  
Programa de Tecnología en Mecánica  
Escuela Superior Politécnica del Litoral  
Campus Gustavo Galindo, Km 30.5 vía Perimetral  
Apartado 09-01-5863. Guayaquil-Ecuador  
pnguadal@espol.edu.ec, denomons@espol.edu.ec.

**Proyecto Tecnológico**

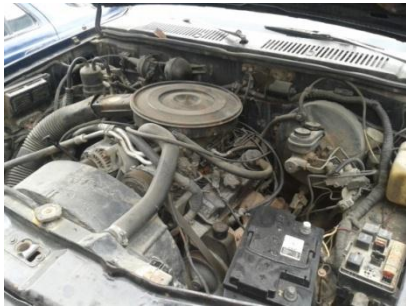
**Figura 1 Motor V6 de la Camioneta Dodge Dakota**

Dentro de la parte de afinación del motor se realizaron algunos procesos para corregir los problemas que tenía y corroborar los diagnósticos principales. Lo primero que se realizo fue un mantenimiento básico como limpieza de inyectores, cambio de aceite y filtro del motor, cambio de bujías, después de realizar todas estas actividades se corrigió la falla principal en lo que respecta a problemas en el motor, como lo era la inestabilidad del motor y la pérdida de la chispa de encendido para esto se probó la señal y voltaje en todos los sensores que intervienen en el arranque del vehículo. Un sensor estaba averiado pero aparte de esto la unidad de control electrónica tenía un problema, esta no estaba suministrando el voltaje correspondiente a los sensores que se encargan del encendido debido a que presentaba un corto internamente, reparar la computadora representaba un costo bastante elevado y no había garantías de su funcionamiento debido a esta razón con ayuda de un integrado se alimentó a los sensores independientemente de la computadora solucionando así el problema de pérdida de chispa.

Al corregir este problema, el motor desarrolló la potencia esperada y establecida en el manual del fabricante, Además se corrigió diferentes problemas

como: La excesiva emisión de humo, la inestabilidad del motor en alta y bajas revoluciones.

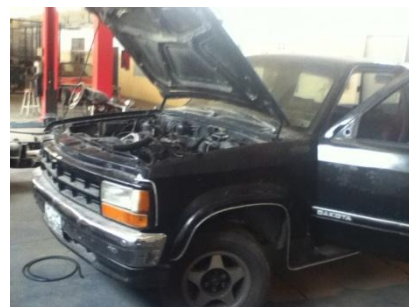
**Figura 2 Prueba de transmisión automática**

Los resultados que obtuvimos en cuanto al funcionamiento de la transmisión (caja de cambios) también fueron excelentes, ya que luego de reparar la caja los cambios se realizaban de una manera suave y precisa. El buen resultado que obtuvimos se debió a que en la caja de cambios faltaba un mecanismo muy importante ya que este censa cuanta carga tiene el motor por medio de la posición de la mariposa de aceleración.

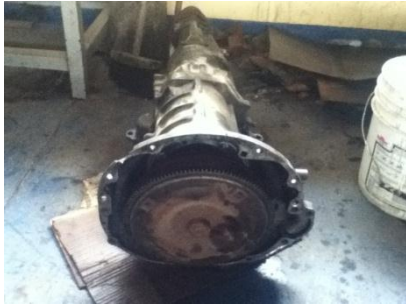
**Figura 3 Vista frontal de la caja automática**
