Caracterización geotécnica y evaluación del riesgo de deslizamiento en 3 puntos críticos presentes en la vía Matrama Mazar perteneciente a la provincia de Cañar.

Proyecto Integrador

Ingeniero Geólogo

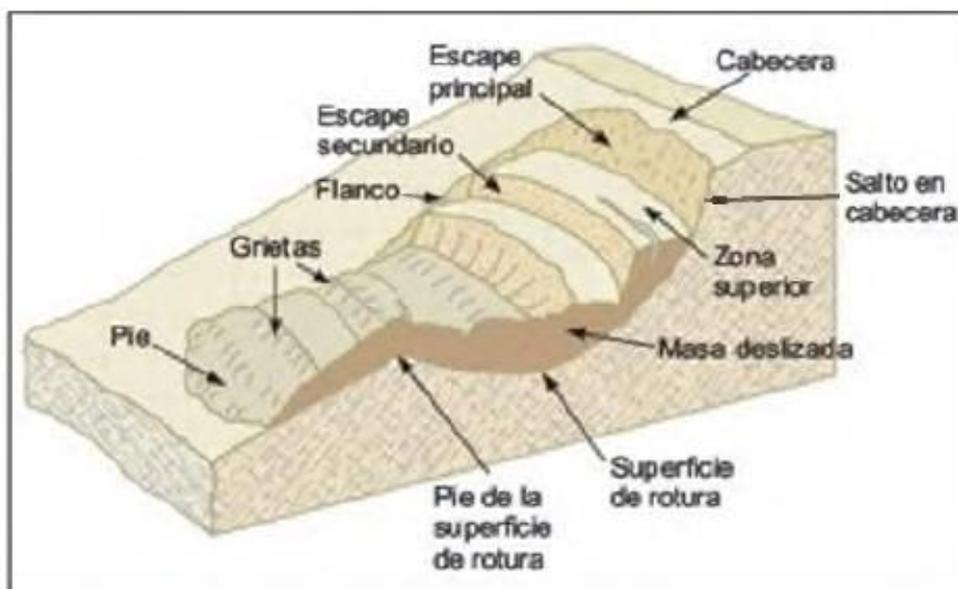
Figura 1.1 Esquema de un deslizamiento rotacional y sus partes

Estos deslizamientos se caracterizan por la rotura que ocurre en superficies curvas o concoides, lo que provoca que la masa se mueva y se separe en escalones. Son comunes en suelos cohesivos uniformes. Tienen dimensiones variables en términos de ancho y longitud, que pueden ir desde varias decenas hasta cientos de metros, y pueden ser superficiales o profundos, siendo el límite aproximado alrededor de 10 metros. Dependiendo del tipo de suelo y del contenido de agua, la masa deslizada acumulada en la base de la pendiente puede generar flujos ver **Figura 1.1** (Gonzales de Vallejo, 2002)

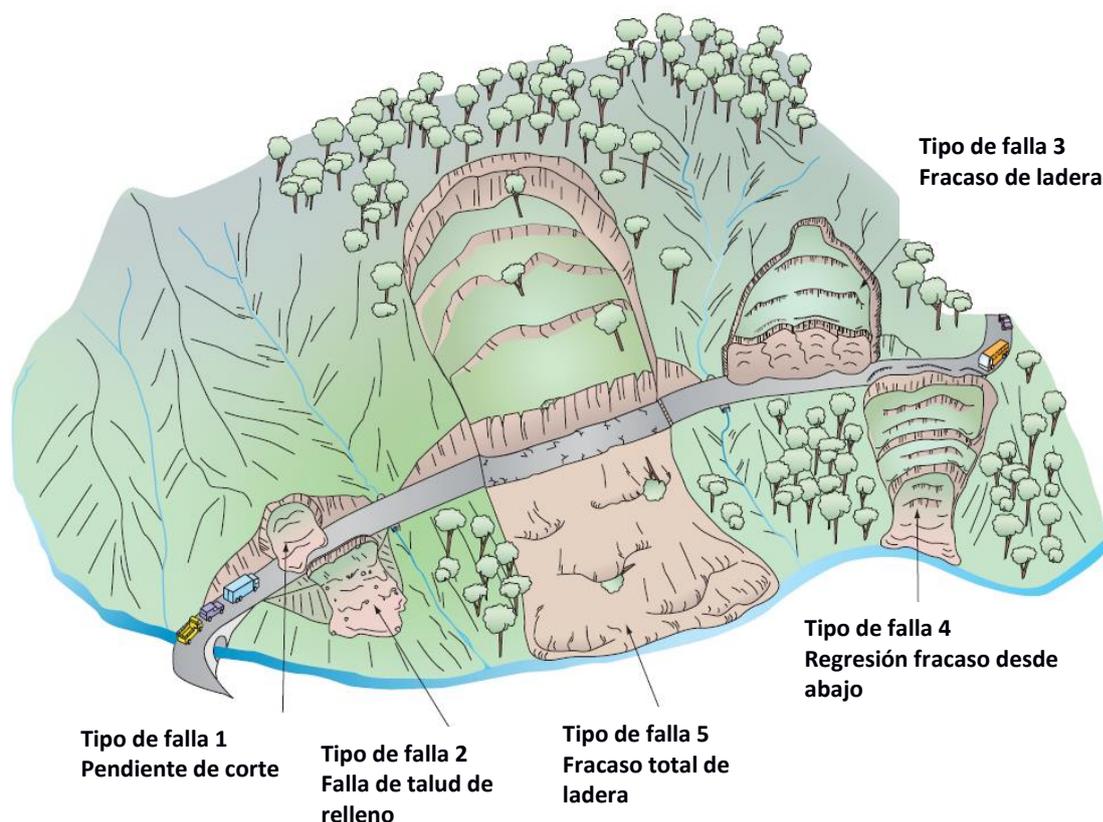
Figura 1.2 Cinco configuraciones comunes de fallas de taludes del suelo a lo largo de caminos de montaña.

En el libro titulado “Slope Engineering for Mountain Roads”, (Gareth J. Hearn, 2011) describe “Los deslizamientos de tierra tienen la capacidad de impactar negativamente una carretera de montaña”. Los tipos de fallas que podrían encontrarse se encuentran representados en la **Figura 1.2**.

Este tipo de deslizamientos de laderas suele causar el menor daño y, en la mayoría de los casos, se resuelve mediante la rutinaria limpieza del material deslizado. Cuando el material fallado proviene del suelo y la roca meteorizada en la parte superior del corte, el propio proceso de deslizamiento a menudo resulta en la eliminación inmediata del material inestable y en una disminución del ángulo de pendiente, lo que mejora la estabilidad (Gareth J. Hearn, 2011).

Ya sea debido a la presencia de inestabilidad de taludes que existía antes de la construcción o, más comúnmente, debido a la remoción del soporte de base por excavación de taludes cortados (en este caso, la superficie de falla sale a la luz al nivel de la carretera o cerca de ella). La principal diferencia entre este caso y la Falla Tipo 1 radica en la viabilidad de alcanzar un nivel aceptable de seguridad contra el posible desencadenamiento de grandes deslizamientos de tierra, especialmente cuando se considera la estabilización con un presupuesto limitado (Gareth J. Hearn, 2011)

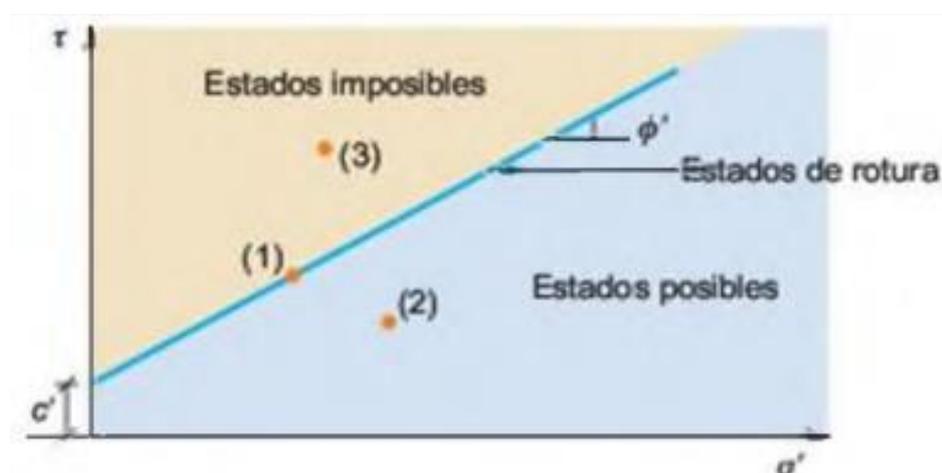
Figura 1.3 *Envolvente de rotura en suelos* (Gonzales de Vallejo, 2002)

Figura 1.3. El primer punto señala una condición de fractura, el segundo punto se localiza en una zona donde se posee un cierto margen de seguridad, mientras que el tercer punto se ubica en una región inviable al encontrarse por encima de la línea de límite. (Gonzales de Vallejo, 2002)

La ecuación de la Envolvente de Rotura del Suelo es una línea recta. La coordenada vertical representa la cohesión efectiva, mientras que la pendiente refleja el ángulo de fricción interna,

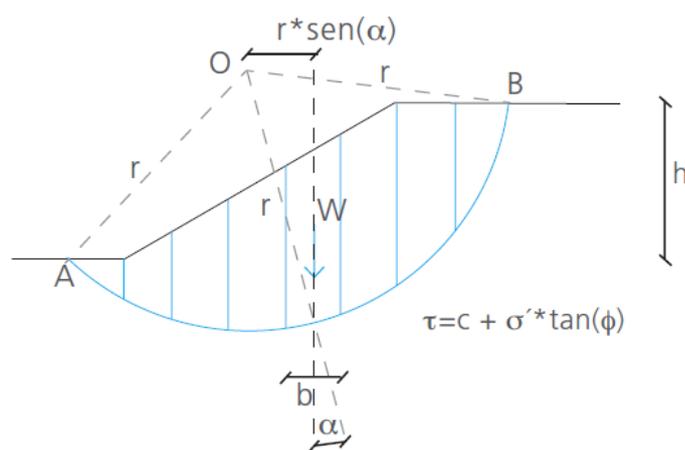
Figura 1.4 Esquema de análisis de estabilidad de taludes por el método de Fellenius

La **Figura 1.4** representa un talud con una superficie de posible falla definida por el arco AB. La masa de suelo dentro de esta superficie de ruptura se divide en múltiples bloques o segmentos. Este talud seleccionado debe ser una sección transversal que refleje de manera representativa el talud real, que será analizado en tramos de un metro de longitud por vez (SANHUEZA PLAZA & RODRÍGUEZ CIFUENTES, 2013).

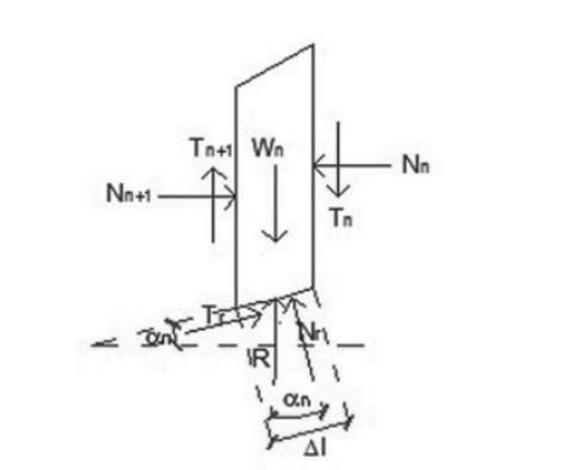
Figura 1.5 Esquema de las fuerzas que actúan en la n dovela, de acuerdo al método de Fellenius

Las fuerzas que actúan sobre el talud se detallan en la **Figura 1.5**, donde se toma n dovela como ejemplo:

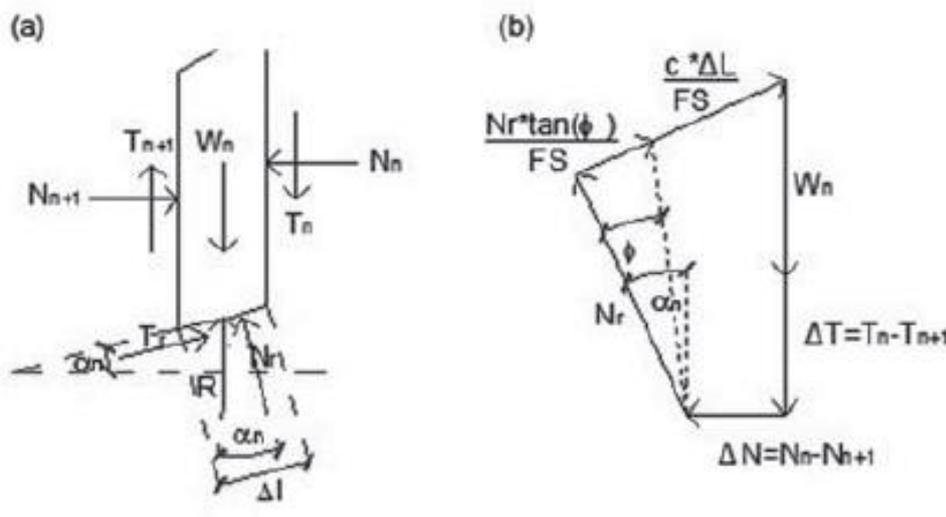
Figura 1.6 Estabilidad de taludes por el método de Bishop

El método introducido por Bishop en 1955 examina la estabilidad de un talud con una superficie potencial de falla (SPF) de forma circular, teniendo en cuenta la interacción entre las distintas partes del talud. En este enfoque, conocido como el "Método de Dovelas", la masa de suelo que podría deslizarse se divide en varias franjas verticales (como se muestra en la **Figura 1.6 a**). Esto permite analizar las fuerzas (como se ilustra en la **Figura 1.6 b**) y los momentos actuantes en cada una de las franjas definidas, lo que a su vez ayuda a determinar el Factor de Seguridad (FS) asociado a la situación en cuestión (SANHUEZA PLAZA & RODRÍGUEZ CIFUENTES, 2013).

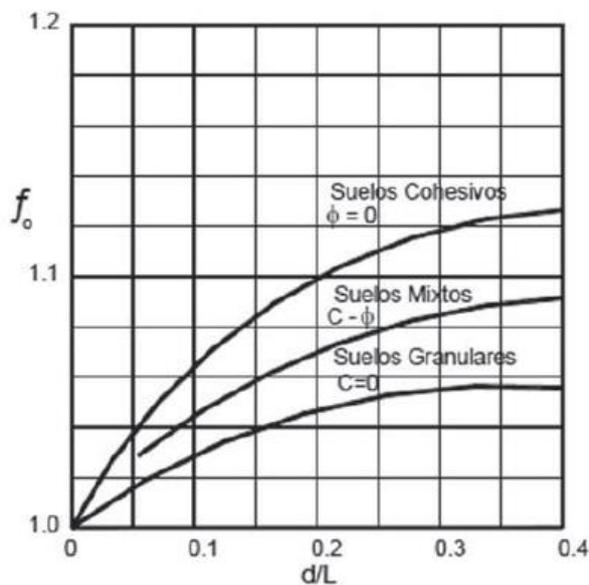
Figura 1.7 Diagrama del facto f_0 utilizado en el método de Jambu (Suarez,2011)

La consideración clave de este método es que se enfoca principalmente en las fuerzas horizontales entre las partes del talud, sin tener en cuenta las fuerzas cortantes. A diferencia de enfoques previos, este método no requiere que la superficie potencial de falla (SPF) sea necesariamente circular. Esta flexibilidad se refleja en la aplicación de un factor de corrección llamado " f_0 ", que depende exclusivamente del grado de curvatura presente en la superficie de ruptura (como se muestra en la Figura 1.7 (SANHUEZA PLAZA & RODRÍGUEZ CIFUENTES, 2013)).

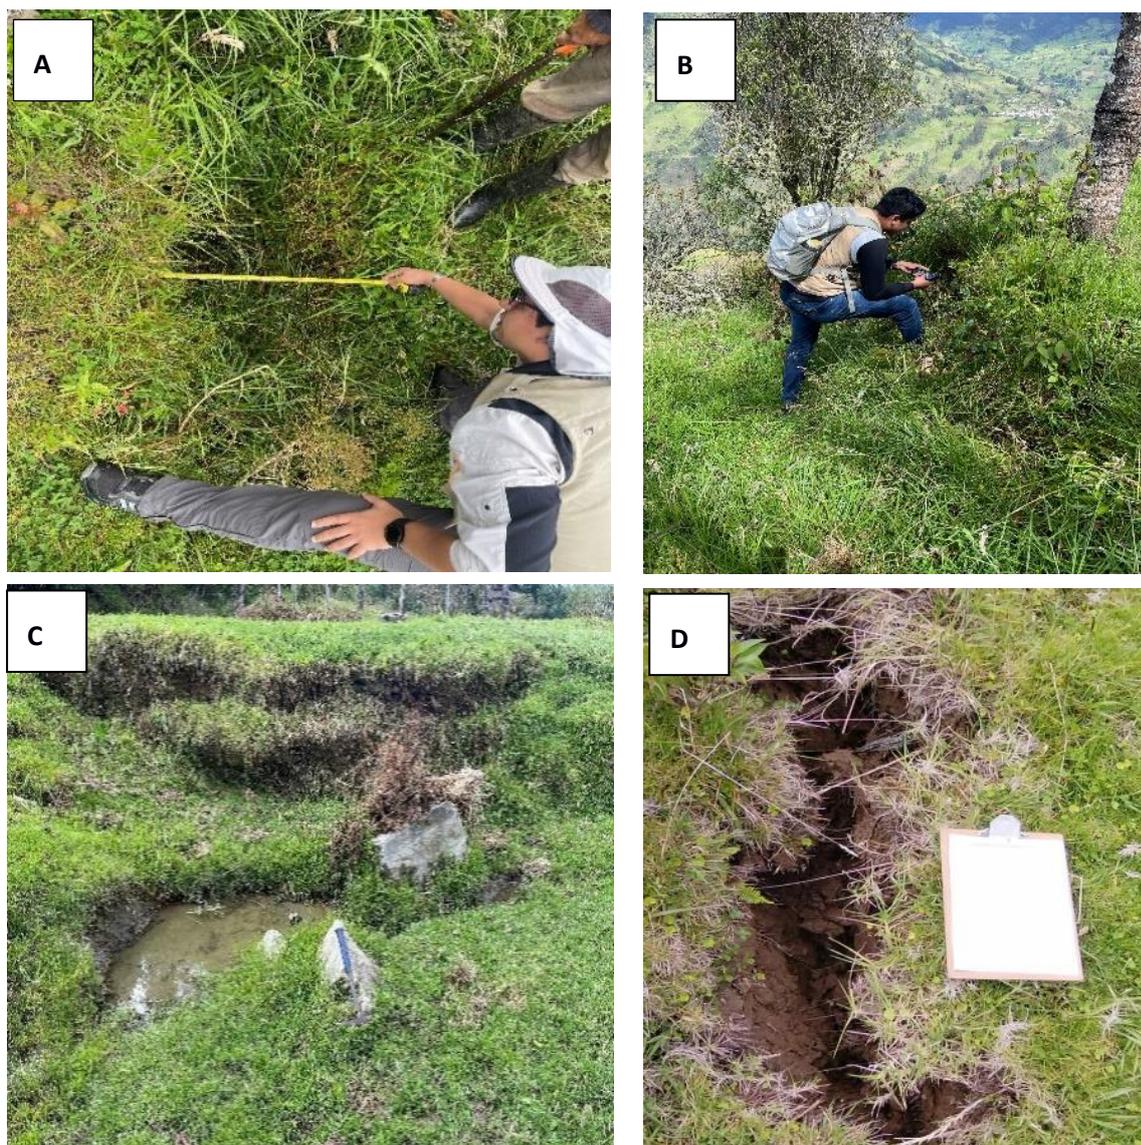
Figura 2.2 Reconocimiento de Campo

A) Medición de grietas, B) Toma de dirección de escarpes, C) cuerpo de agua, D) grieta de tracción

Para llevar a cabo la delimitación precisa de las áreas afectadas, se realizó un minucioso recorrido basado en las coordenadas previamente establecidas en la **Tabla 2.1**, que identificaban los puntos críticos. Durante esta etapa, se buscó activamente evidencias de características tales como grietas de tracción, escarpes y surgencias de agua. En cada uno de estos indicios, se recolectaron datos precisos, como las coordenadas geográficas, la profundidad de las grietas, su apertura, extensión y dirección correspondiente.

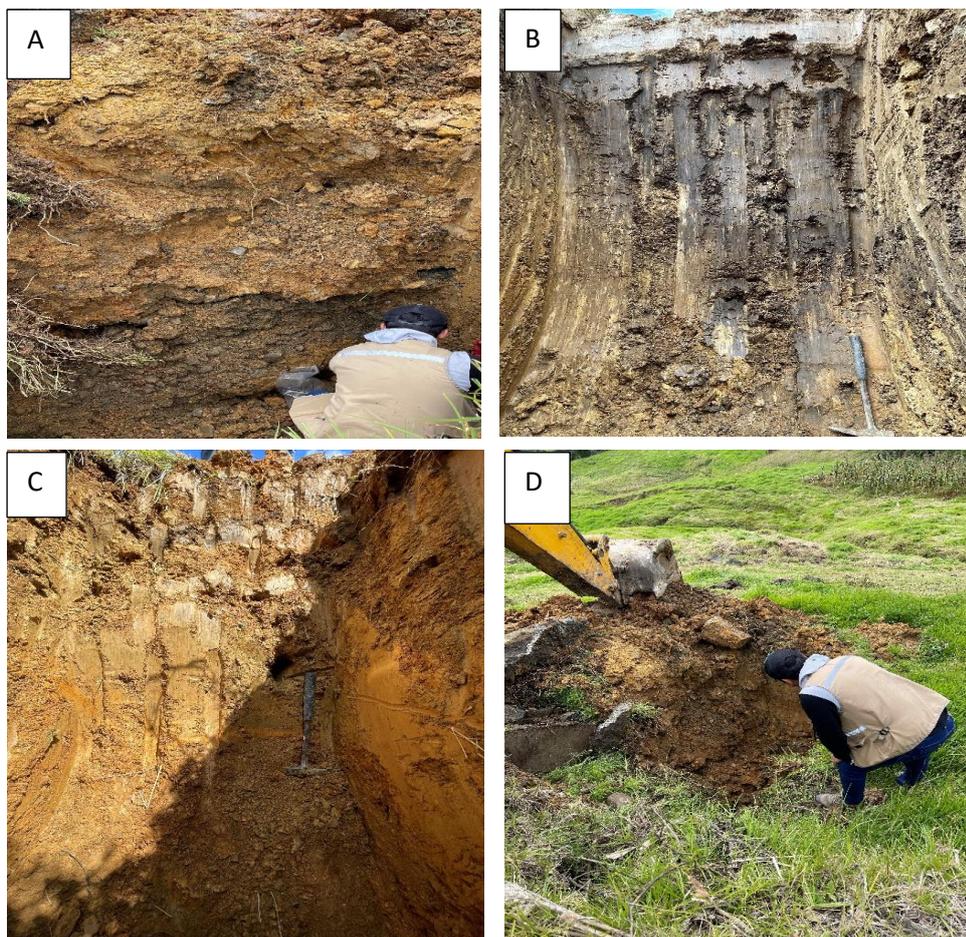
Figura 2.3 Muestreo y levantamiento geotécnico y geomecánica

A) calicata del sector Pindilig, B) calicata del sector Buenos Aires, C) calicata del sector San Pedro, D) cierre de calicata

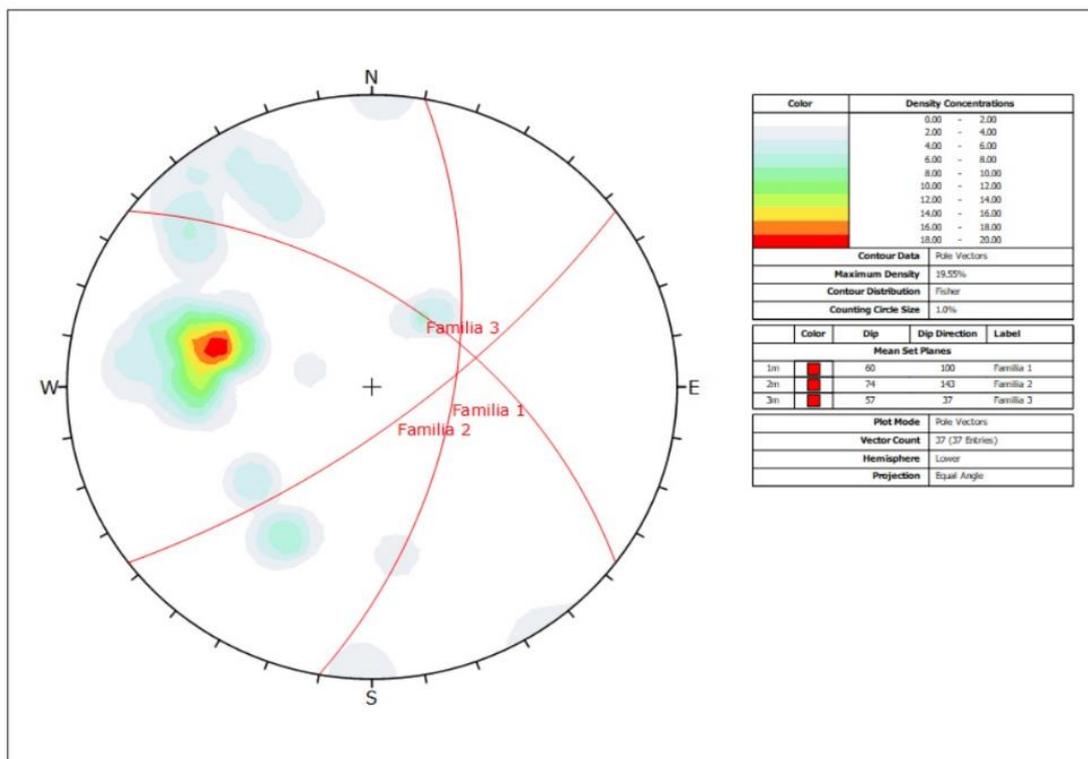
Figura 2.4 Parámetros estructurales procesados en Dips

Utilizando los datos recopilados de la ficha geomecánica, se introdujeron los valores de la inclinación (dip) y dirección (dip direction) en el formato adecuado en el software Dips desarrollado por Rockscience. El propósito principal de esta acción fue el análisis de cuántas familias de fracturas pueden identificarse aproximadamente en el afloramiento geológico **Figura 2.4**.

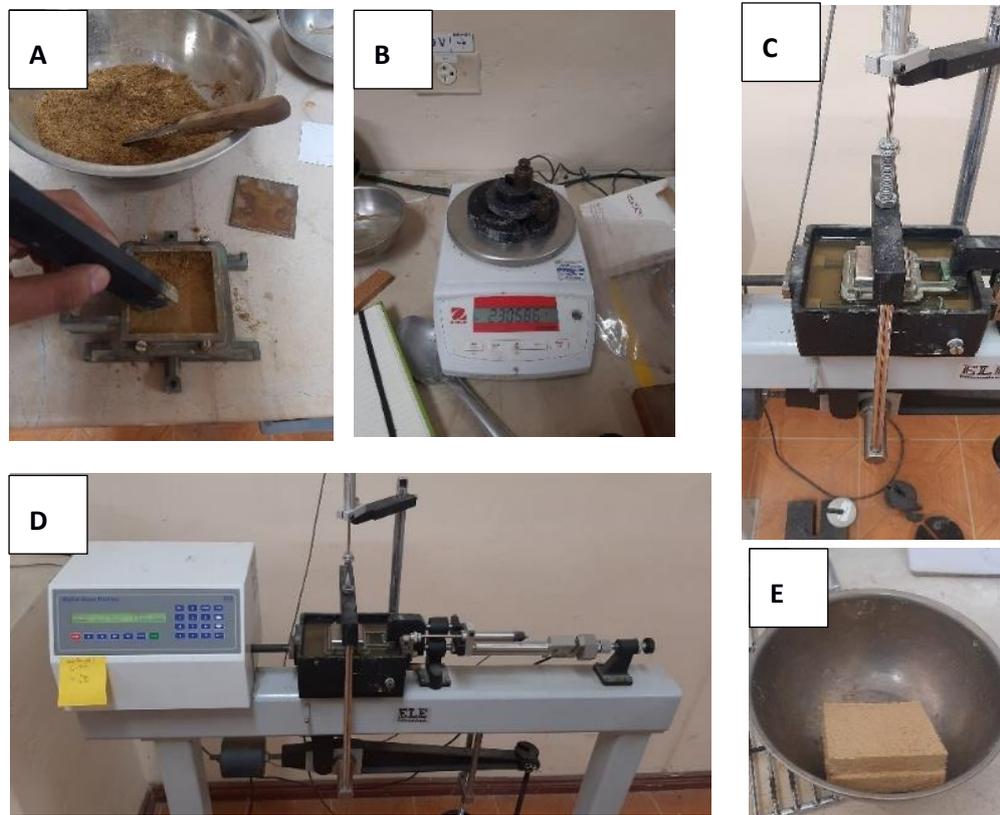
Figura 2.5 *Ensayos geotécnicos*

A) colocación de muestra en la caja de corte, B) pesas para consolidación, C) consolidación de muestra, D) corte de muestra, E) muestra seca

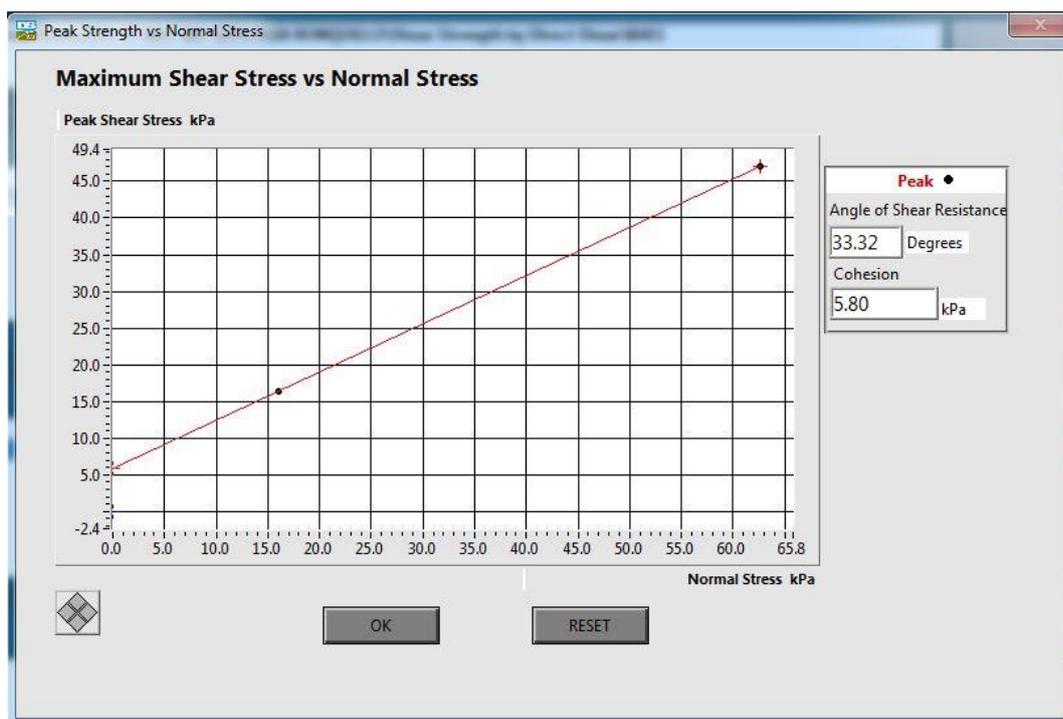
Figura 2.6 *Envolvente de rotura de una de las muestras ensayadas*

El propósito central de llevar a cabo este ensayo fue obtener la envolvente de ruptura. Esto, a su vez, permitió determinar los valores de cohesión c y ángulo de fricción Φ , esenciales para comprender el comportamiento de los materiales sometidos a esfuerzos cortantes en diversas condiciones **Figura 2.6**.

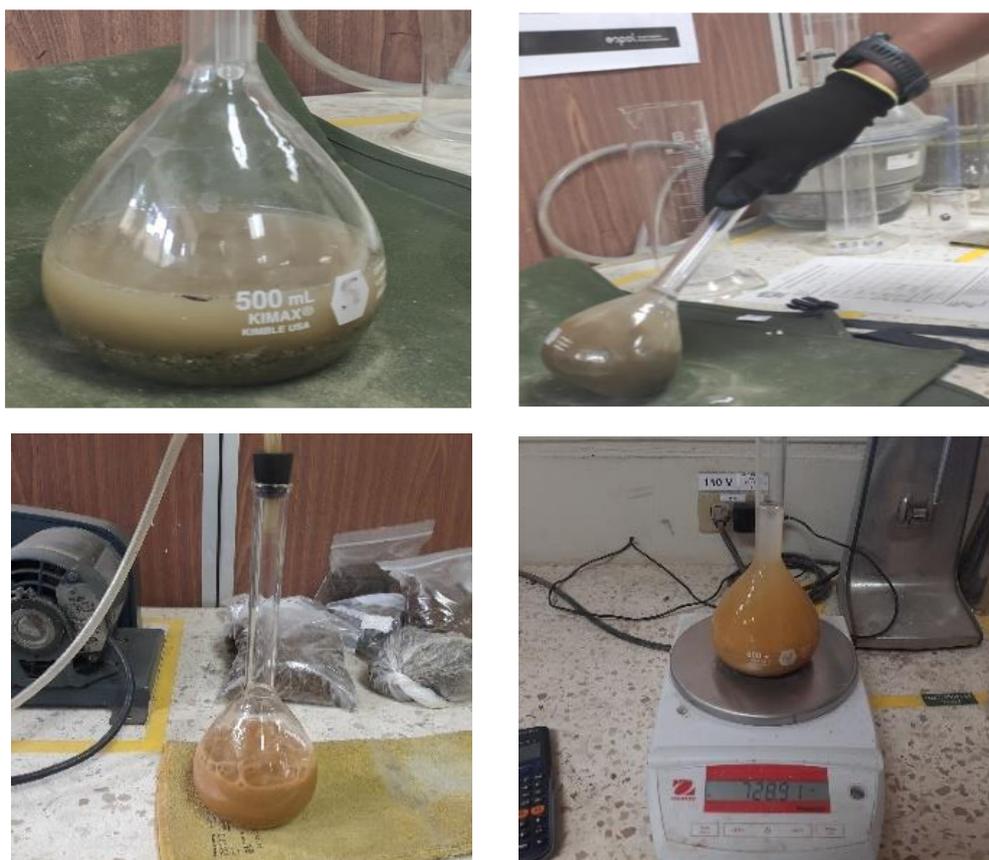
Figura 2.7 Ensayo de gravedad específica

A) colocación de muestra en el matraz, B) homogenización de muestra y agua, C) extracción de aire por bomba de vacíos, D) pesado de muestra final

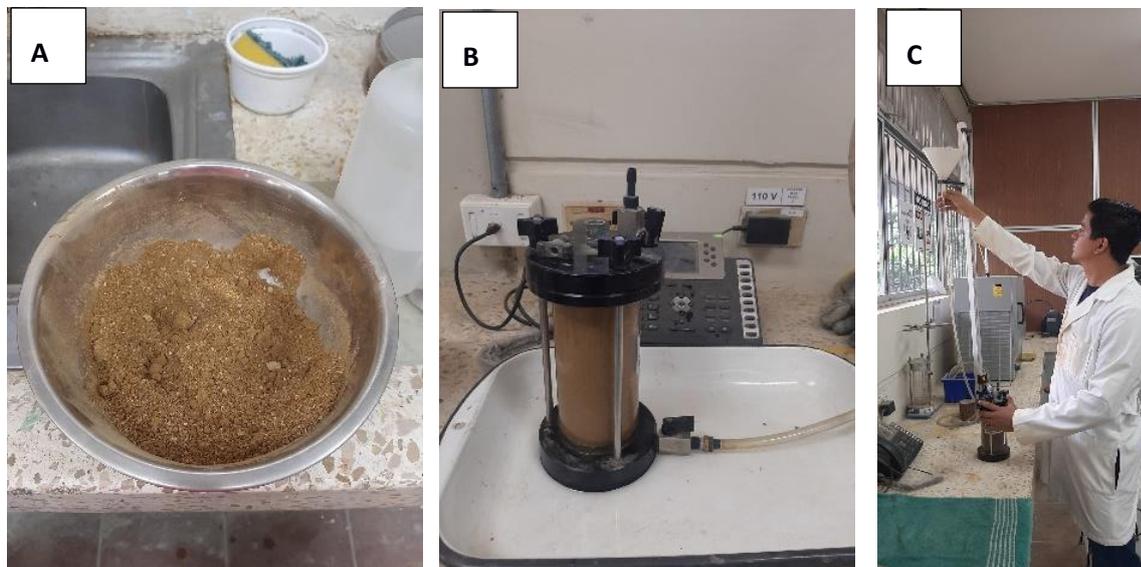
Figura 2.8 *Ensayo de permeabilidad*

A) muestra homogenizada con el porcentaje de humedad, B) permeámetro armado, C) ensayo de carga variable

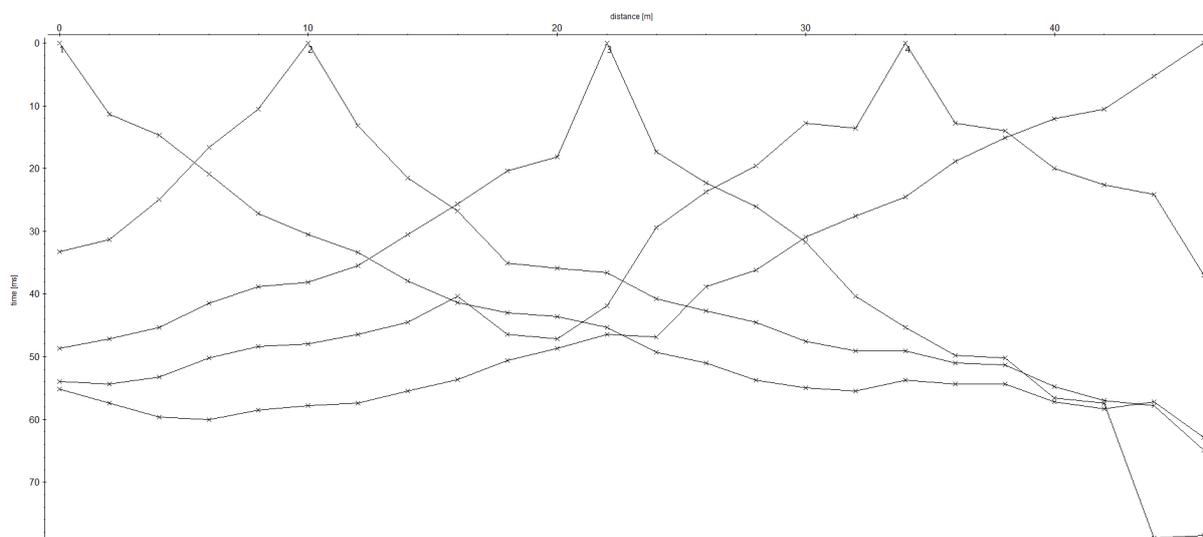
Figura 2.14 Domocrona de todos los disparos

Luego de realizar la importación de cada sondeo, se realizó el proceso de picking, que consistió en colocar en el programa de donde comienza el arribo de onda, ayudándose con el cambio de escala de ser necesario, esto se realizó en cada sondeo, para posterior a esto realizar una gráfica

de tiempos de Domocrona **Figura 2.14**, misma que se utilizó para realizar el modelo de perfil sísmico que será interpretado de acuerdo con la bibliografía recopilada y la geología de la zona.

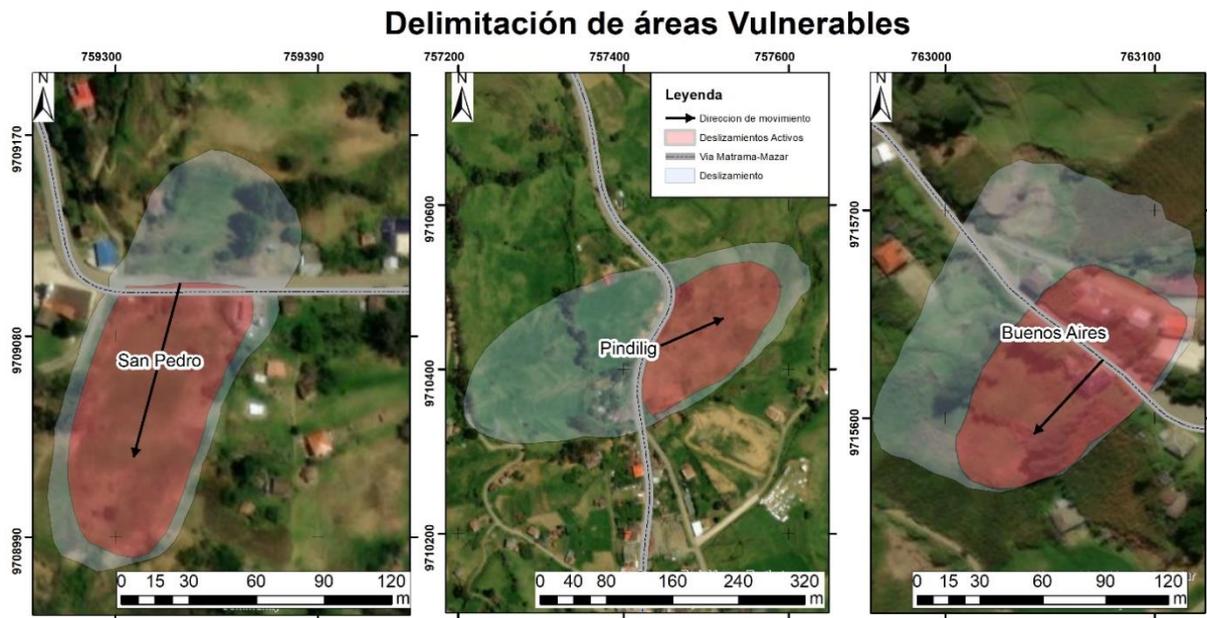
Figura 3.1 En este mapa se muestra la zona vulnerable y el deslizamiento activo de cada sector

Sector	San Pedro	Pindilig	Buenos Aires
Áreas (m ²)	6605,3	18773	7196,6

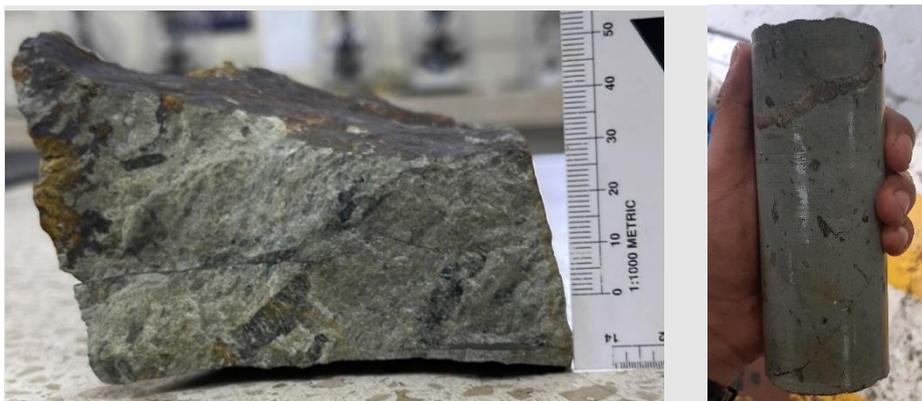
Figura 3.2 Muestra de mano

Roca de textura porfirítica, color gris verdoso, con minerales oscuros de aproximadamente 1,5 cm de largo y 0,5 cm de ancho, la roca presenta vetillas de cuarzo, los cristales son euhedrales,

Con la muestra de mano tomada en el sector San Pedro y con la bibliografía correspondiente a la geología de la zona, se procedió a realizar una descripción a meso escala para la roca de mano **Figura 3.2**, y una descripción a microescala para la misma roca en lamina delgada con microscopio de luz polarizada en Nícoles paralelos (NII) y Nícoles cruzados (NX) ver **Figura 3.3**.

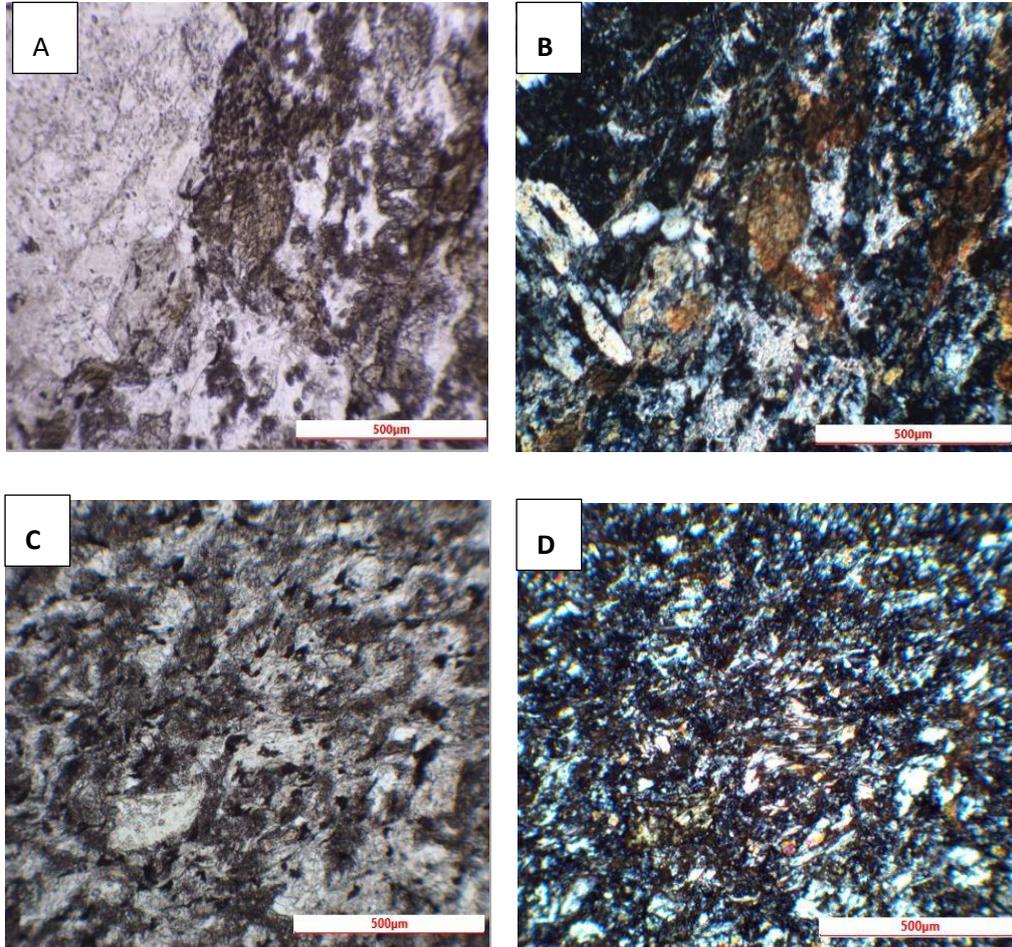
Figura 3.3 Descripción microscópica de roca

A) Fenocristales de Hornblenda (NII), B) Fenocristales de Hornblenda (NX), C) Matriz microcristalina (NII), D) Matriz microcristalina (NX)

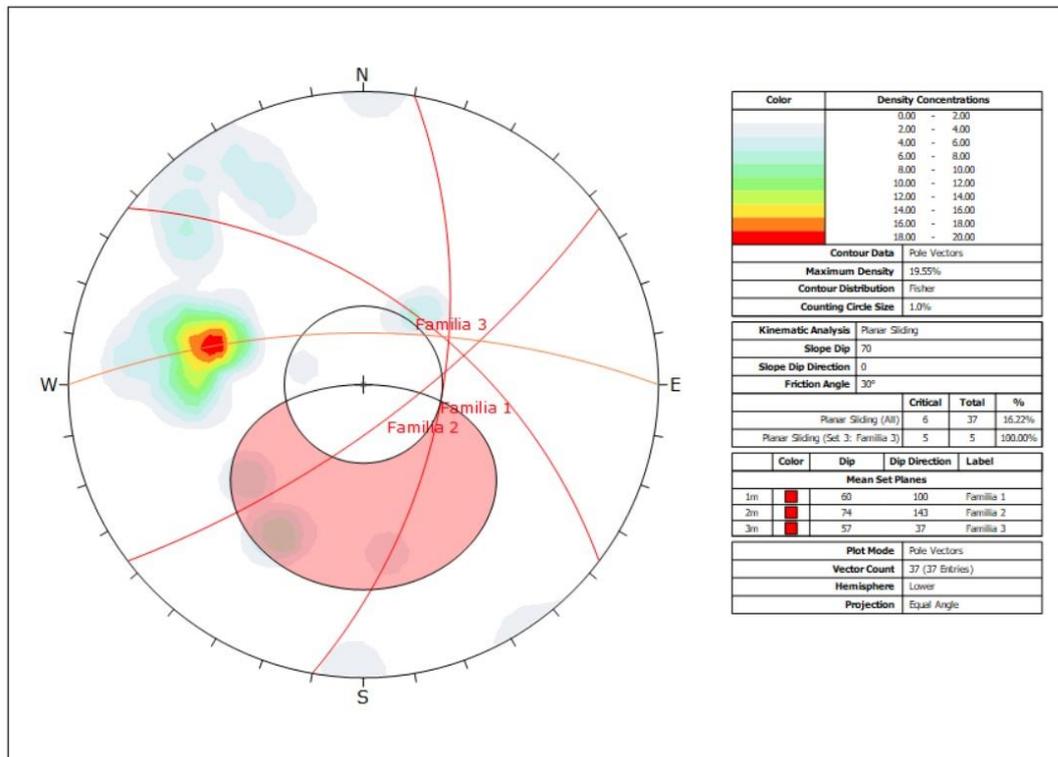
Figura 3.4 Red estereográfica de la estación San Pedro

Se identificó 3 familias de diaclasas **Tabla 3.3**, además de que con respecto a la familia 3 existe la posibilidad de que ocurra un deslizamiento de tipo planar

El propósito fue identificar y clasificar las diferentes familias de fracturas presentes en esta formación rocosa.

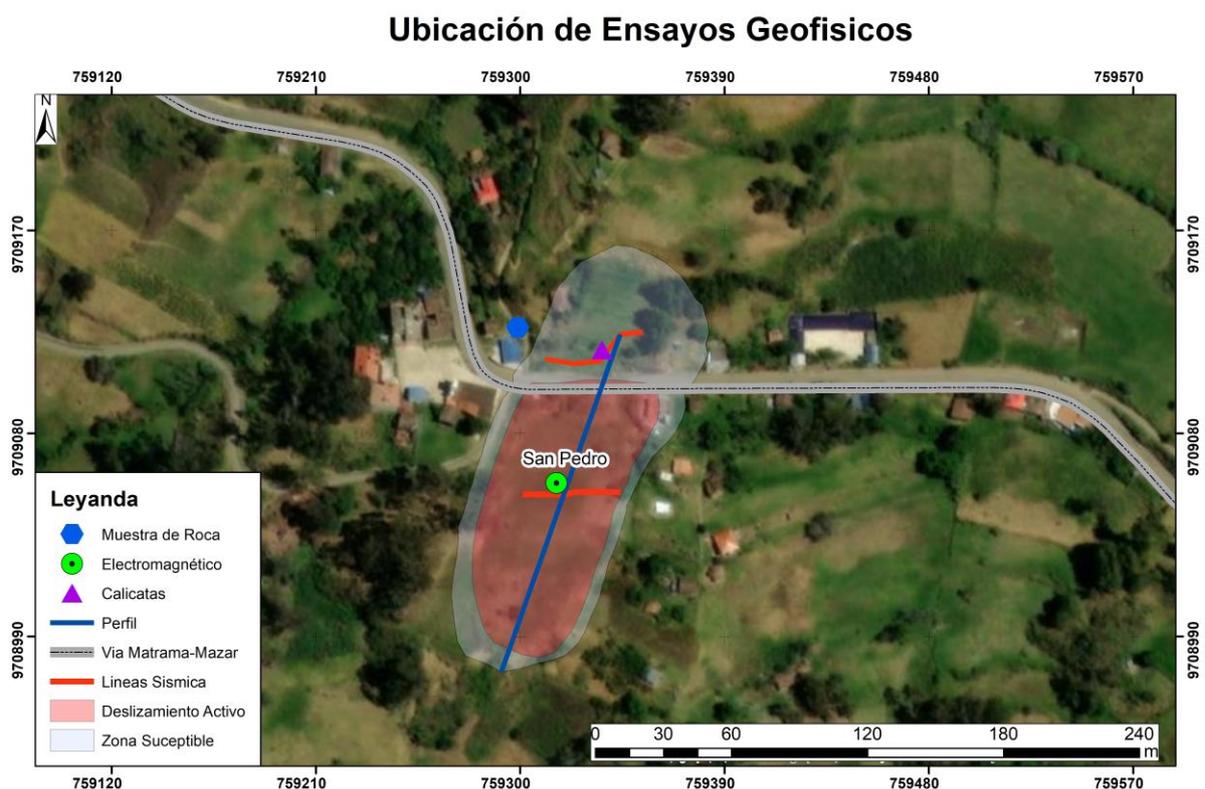
Figura 3.6 Geofísica aplicada al Sector San Pedro

Con los valores antes mencionados se realizó la interpretación de 7 perfiles de refracción sísmica mismos que se encuentran en el **Apéndice**, las líneas sísmicas fueron tomadas de forma aproximadamente perpendicular al perfil del talud como se muestra en la **Figura 3.6**, esto se realizó en cada uno de los sectores.

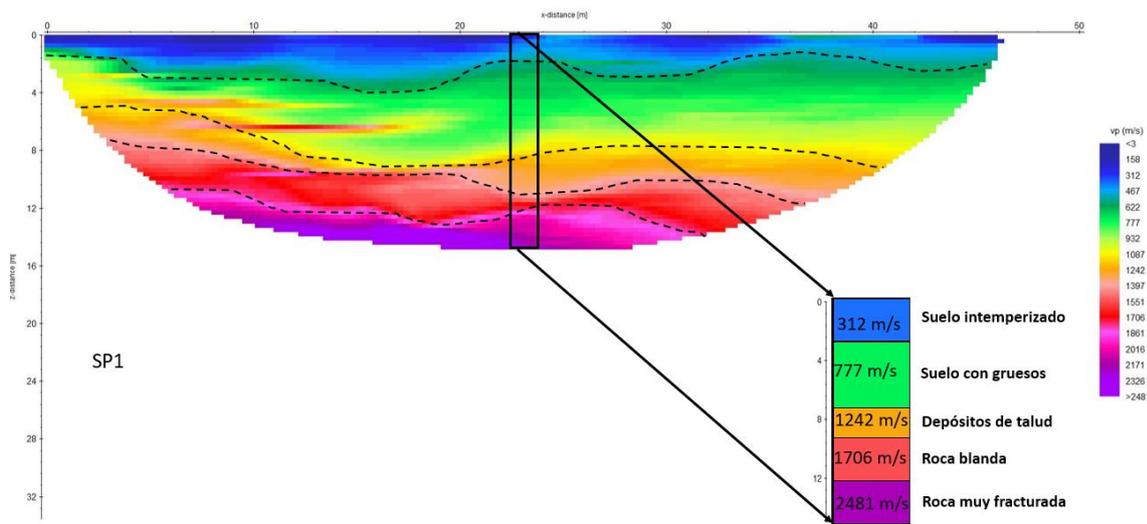
Figura 3.7 Interpretación de la línea sísmica 1 San Pedro.

En la interpretación sísmica se determinó que en 16 m de profundidad se pueden diferenciar 5 tipos de sustratos y con el promedio de intervalos de velocidades (V_p) se les asigno un tipo de litología como se puede ver en la **Figura 3.7**. Los primeros 3 metros corresponden a suelo intemperizado, los siguientes 4 m corresponden a suelo con granos gruesos, los siguientes 2 metros corresponden a depósitos de tipo talud, y por ultimo los 5 metros de acuerdo con velocidades de onda más altas se los interpreta como el macizo rocoso.

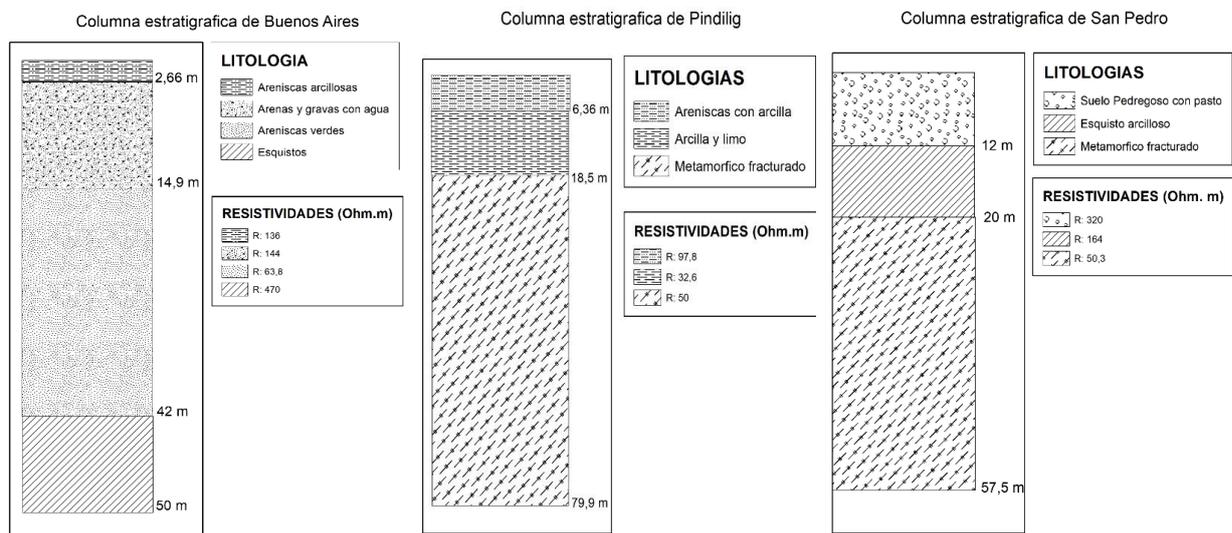
Figura 3.8 *Interpretación de sondeos electromagnéticos*

En las interpretaciones realizadas para Buenos Aires y Pindilig, se coincidió en que los primeros metros correspondían a depósitos de arcilla. Por otro lado, en el área de San Pedro, los primeros metros se identificaron como suelo pedregoso. En este último caso, los valores difirieron debido a que el sondeo se llevó a cabo sobre una capa de relleno que contenía fragmentos y bloques de roca, lo que resultó en una alta resistividad. La geología local está compuesta principalmente por meta basaltos,

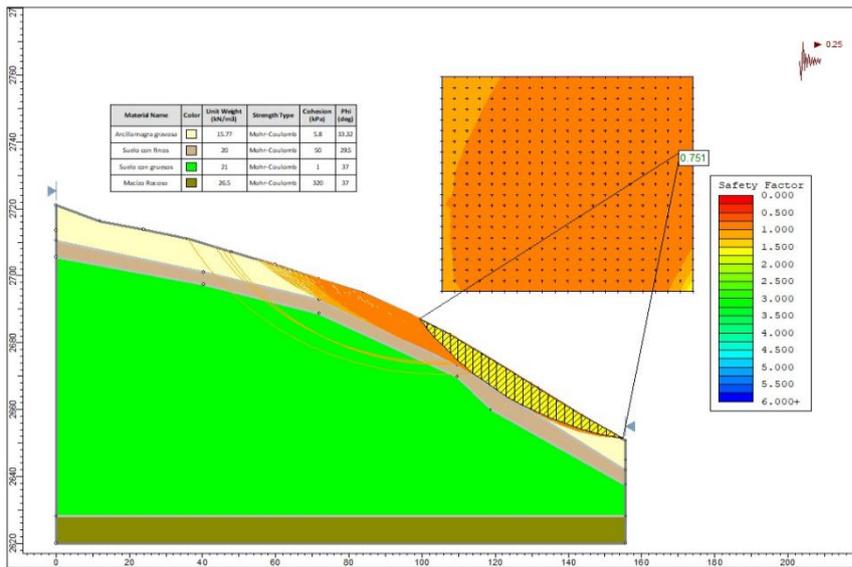
Figura 3.9 Análisis de estabilidad para el Sector Buenos Aires

Factor de seguridad (FS) escenario seco

Fellenius	0,753
Bishop	0,792
Jambu	0,751
Spencer	0,795
Promedio	0,772

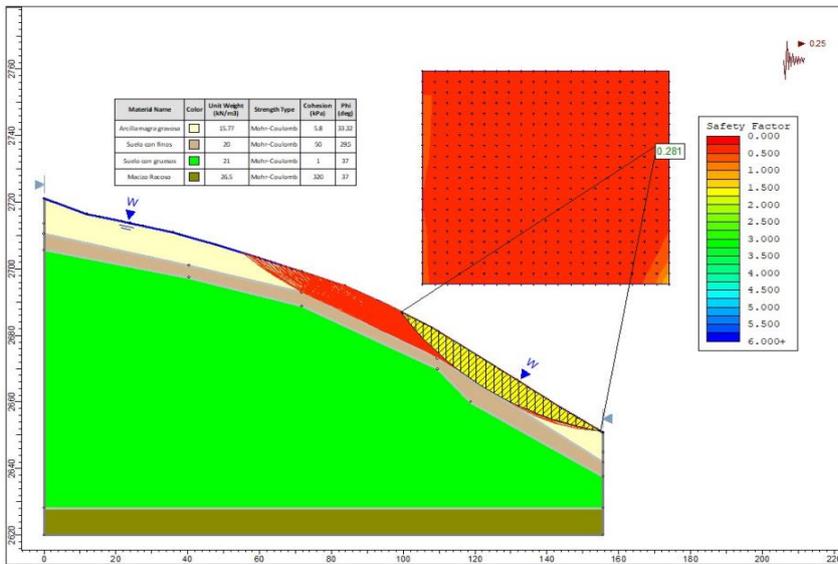
Factor de seguridad (FS) escenario de escorrentía

Fellenius	0,282
Bishop	0,145
Jambu	0,116
Spencer	0,244
Promedio	0,196

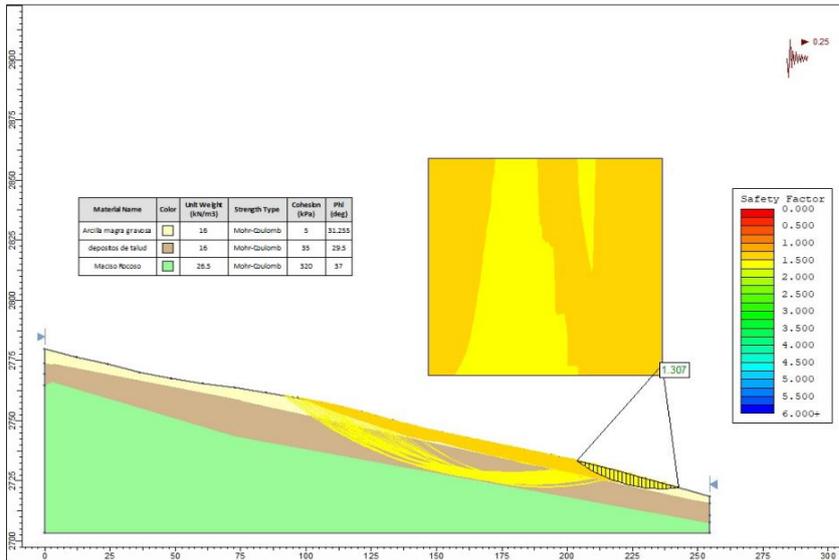
Figura 3.10 Análisis de estabilidad para el Sector San Pedro

Factor de seguridad (FS) escenario seco

Fellenius	1,307
Bishop	1,348
Jambu	1,302
Spencer	1,350
Promedio	1,32

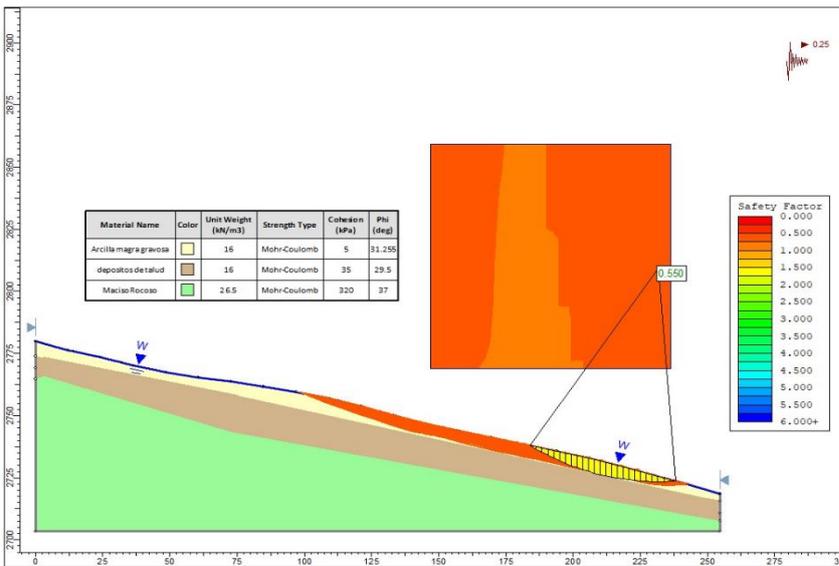
Factor de seguridad (FS) escenario escorrentía

Fellenius	0,579
Bishop	0,551
Jambu	0,533
Spencer	0,567
Promedio	0,557

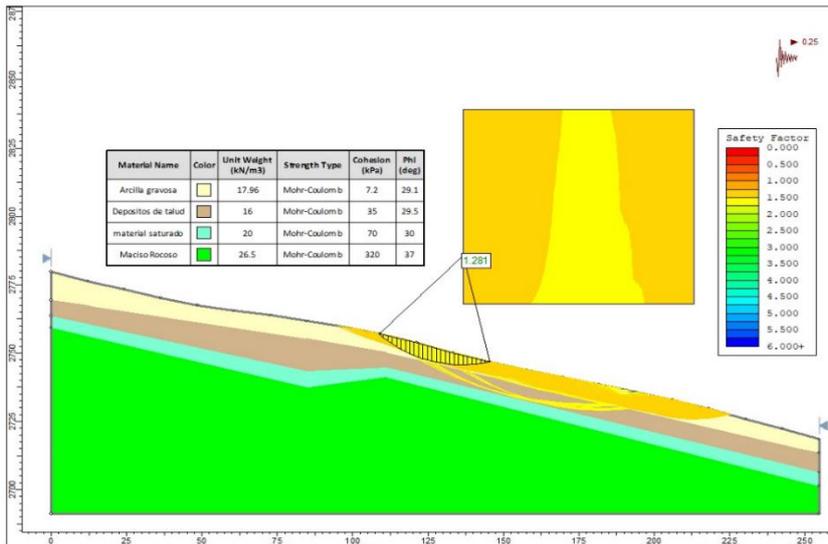
Figura 3.11 Análisis de estabilidad del sector Pindilig

Factor de seguridad (FS) escenario seco

Fellenius	1,28
Bishop	1,32
Jambu	1,27
Spencer	1,32
Promedio	1,29

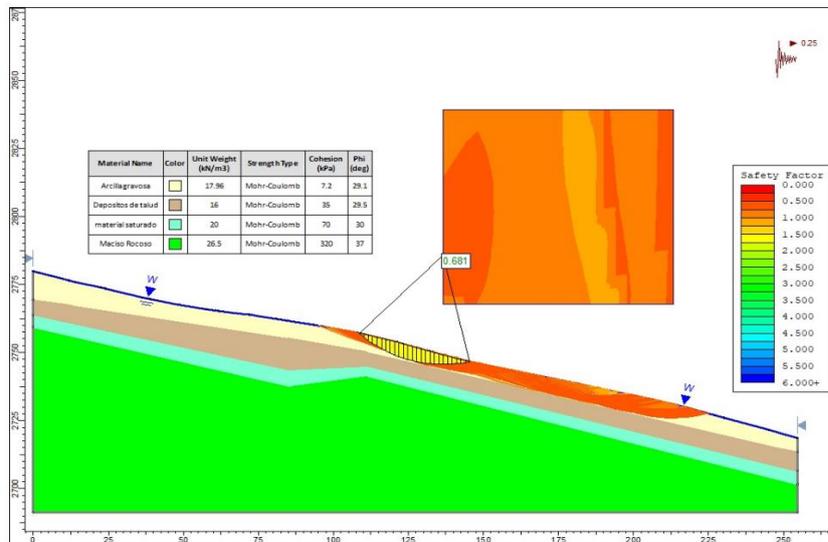
Factor de seguridad (FS) escenario de escorrentía

Fellenius	0,681
Bishop	0,678
Jambu	0,638
Spencer	0,687
Promedio	0,671

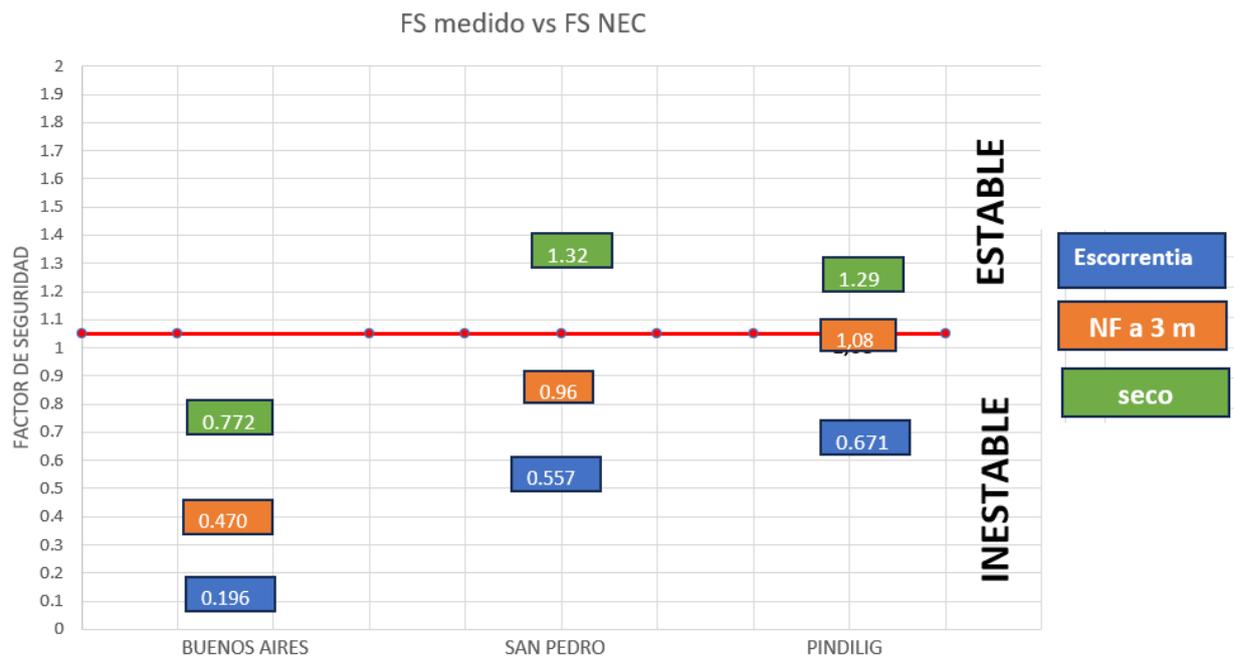
Figura 3.12 FS vs FS NEC

En todos los casos se muestra a los factores de escorrentía como los más problemáticos, debido a esto se debe de realizar medidas que permitan aumentar el FS, tomando en cuenta el análisis previo.

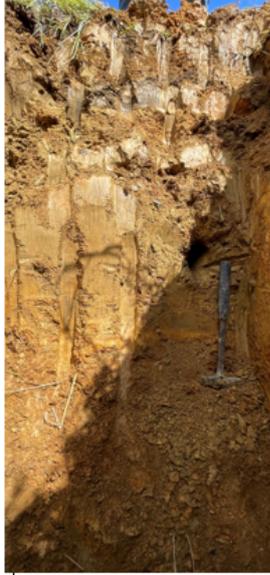
Localización: Provincia de Cañar, Vía Matrama Mazar sector Buenos Aires	
Proyecto: Caracterización geotécnica y evaluación del riesgo de deslizamiento en 3 puntos críticos presentes en la vía		Coordenadas:	X 763011
Realizado por: Byron Ronquillo		Cliente: MTOP	Y 9715633
Calicata: BAE1			Columna
Fecha de Realización: 5/07/2023			
Maquinaria: Retroescavadora			
Profundidad cm:	Descripción

30	suelo organico, arcilla color café		
55	arcilla color café-naranja con presencia de humedad		
85	arcilla color café con presencia de clastos sub angulosos de tamaño 5-20 cm color gris verdoso.		
132	arcilla coor café, presencia de humedad		
200	arcilla color café-naranja-blaco, presencia de humedad con clastos angulosos de 2 cm

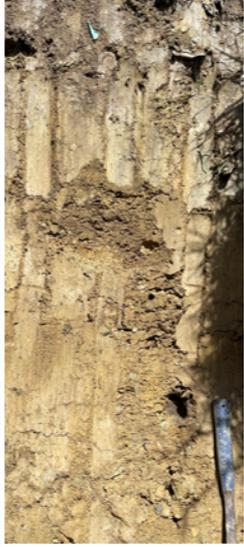
Muestra BAE2

Localización: Provincia de Cañar, Vía Matrama Mazar sector Buenos Aires	
Proyecto: Caracterización geotécnica y evaluación del riesgo de deslizamiento en 3 puntos críticos presentes en la vía Matrama Mazar.		Coordenadas: X 763108 Y 9715643	Cliente: MTOP
Realizado por: Byron Ronquillo			
Calicata: BAE2		Columna

Fecha de Realización: 5/07/2023			
Maquinaria: Retroexcavadora			
Profundidad cm:	Descripción		
31	suelo organico color café oscuro, con presencia de clastos angulos de tamaño 3-6 cm y mineralizacion de py		
58	arcilla color café humeda con clastos, estos clastos presntan foliacion		
200	arcilla color café con humedad, con clastos con presencia de sulfuros, los clastos son angulosos con un tamaño promedio de 7 cm

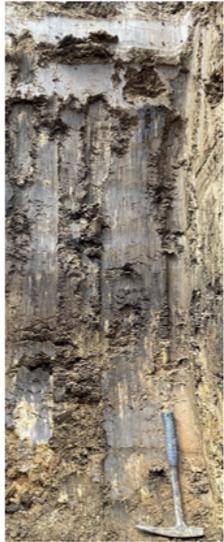
Muestra SP

Localización: Provincia de Cañar, Vía Matrama Mazar sector San Pedro	
Proyecto: Caracterización geotécnica y evaluación del riesgo de deslizamiento en 3 puntos críticos presentes en la vía Matrama Mazar.		Coordenadas: X 759336 Y 9709117	Cliente: MTOP
Realizado por: Byron Ronquillo			
Calicata: SP		Columna

Fecha de Realización: 5/07/2023			
Maquinaria: Retroexcavadora			
Profundidad cm:	Descripción		
30	suelo organico		
75	suelo arcilloso color negro con presencia de humedad		
165	arcilla color café oscuro con presencia de humedad, clastos de tamaño 2-13 cm angulosos		
200	arcilla color café oscuro-beige, presencia de humedad, clastos angulosos de tamaño 3-8 cm
