Caracterización geotécnica y evaluación del riesgo de deslizamiento en 3 puntos críticos presentes en la vía Matrama Mazar perteneciente a la provincia de Cañar.

Proyecto Integrador

Ingeniero Geólogo

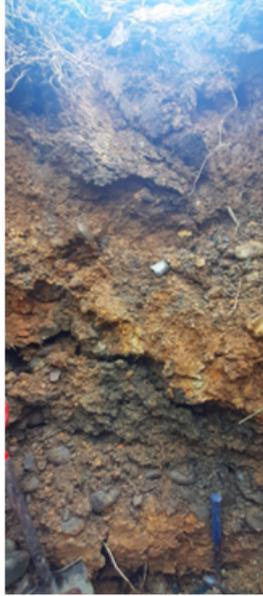
Muestra PIN

Localización: Provincia de Cañar, Vía Matrama Mazar sector Pindilig	
Proyecto: Caracterización geotécnica y evaluación del riesgo de deslizamiento en 3 puntos críticos presentes en la vía Matrama Mazar.		Coordenadas: X 757427 Y 9710410	Columna

Realizado por: Byron Ronquillo			
Calicata: PIN		Ciente: MTOP	
Fecha de Realización: 5/07/2023			
Maquinaria: Retroexcavadora			
Profundidad cm:	Descripción		
30	suelo organico		
120	arcilla color café, presencia de humedad, clastos sub angulosos de tamaño 3-10 c		
150	arcilla gris verdosa, con presencia de clastos		
177	arcilla gris verdosa, con clastos redondeados de 5-20 cm,		
200	arcilla negra, clastos subredondeados de tamaño 3-5 cm
