**PROYECTO DE TITULACIÓN**

**“MAGÍSTER EN ESTADÍSTICAS CON MENCIÓN EN CALIDAD Y  
PRODUCTIVIDAD”**

IDENTIFICACIÓN DE POSIBLES CASOS DE PÉRDIDAS NO TÉCNICAS DE ENERGÍA ELÉCTRICA EN CLIENTES RESIDENCIALES DE LA CIUDAD DE GUAYAQUIL, MEDIANTE EL ANÁLISIS DE DETECCIÓN DE CELDAS DESVIADAS.

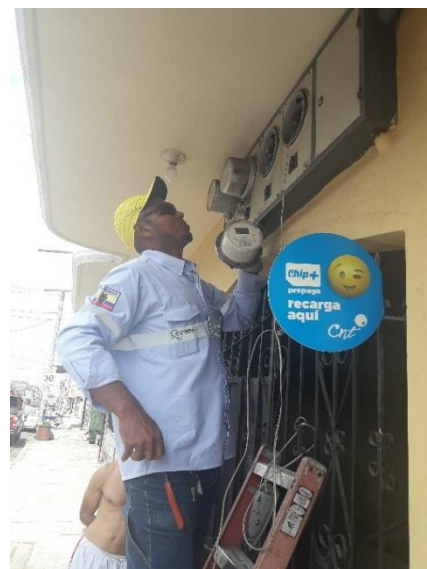
#### **Imagen No. 4.- Inspección predios con novedades**

Se presenta a continuación imágenes de las inspecciones realizadas:
