ESCUELA SUPERIOR POLITÉCNICA DEL LITORAL

Análisis de infiltración, identificación de conexiones erradas y selección de tecnologías convencionales y no convencionales para la rehabilitación de las redes de alcantarillado sanitario de la ciudadela La Alborada

PROYECTO INTEGRADOR

I PAO 2023

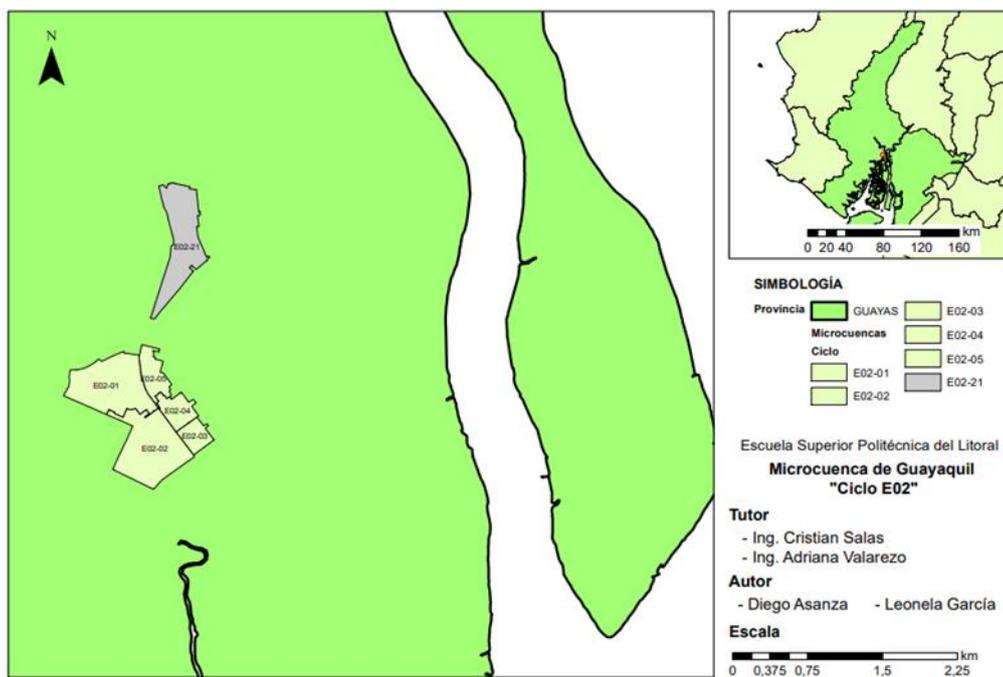
Figura 2.1 Microcuencas de la zona de estudio
Fuente: Elaboración propia

El lugar en el que se realiza la identificación de influjos e infiltraciones se ubica en la ciudadela La Alborada, donde se encuentran las estaciones de bombeo de Briz Sánchez y Alborada XIII etapa. Cada estación recoge las aguas negras de la red, por ejemplo, en Briz Sánchez existen dos bombas que recolectan las aguas servidas de las microcuencas E02-01, E02-02, E02-03, E02-04 y E02-05, cuya área total es 106.48 ha. Así mismo, la Alborada XIII etapa cuenta con tres bombas en su estación, las que recogen las AASS de la microcuenca E02-21 que cuenta con un área de 35.15 ha.

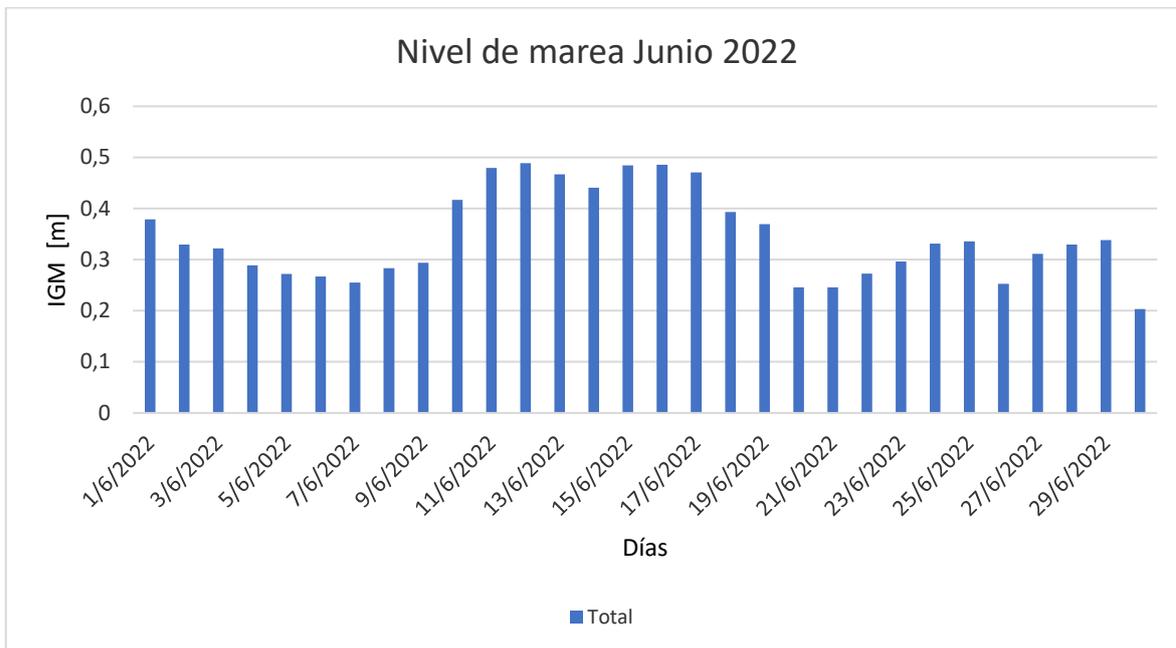
Figura 2.2 Niveles de marea del mes junio 2022
Fuente: Interagua, 2022

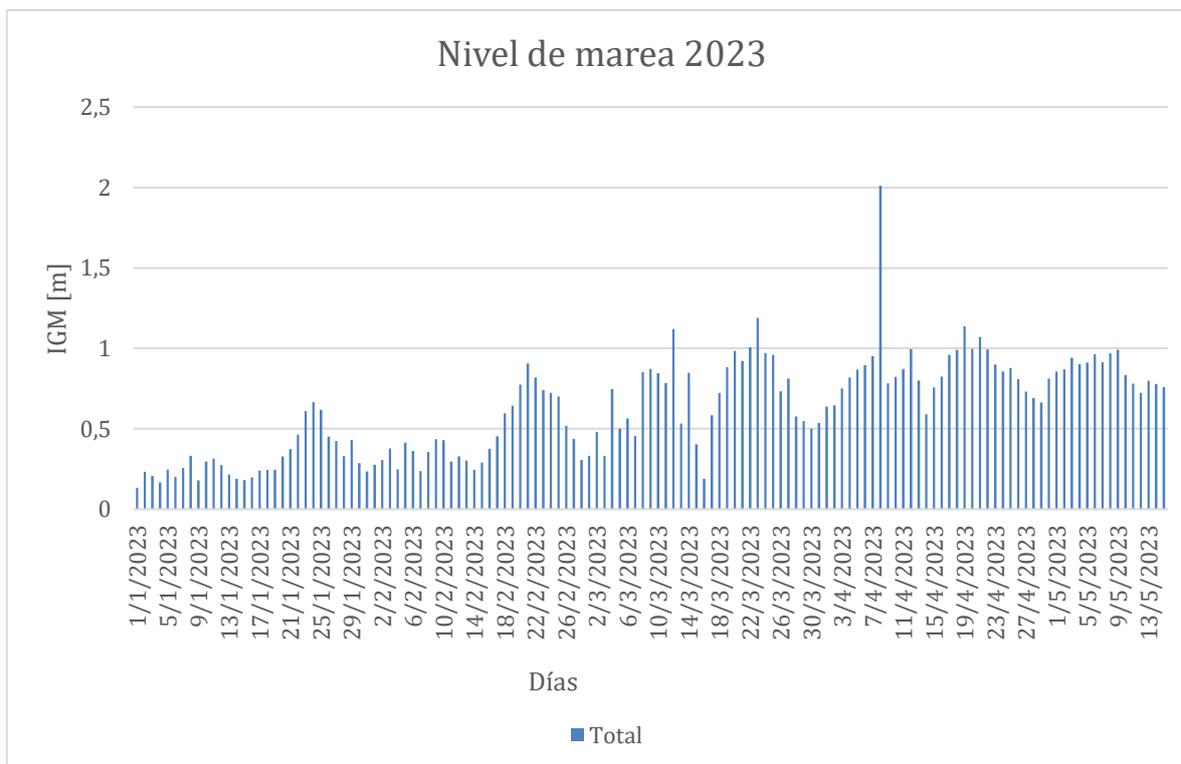
Figura 2.3 Nivel de marea en los primeros 5 meses del 2023
Fuente: Interagua 2023

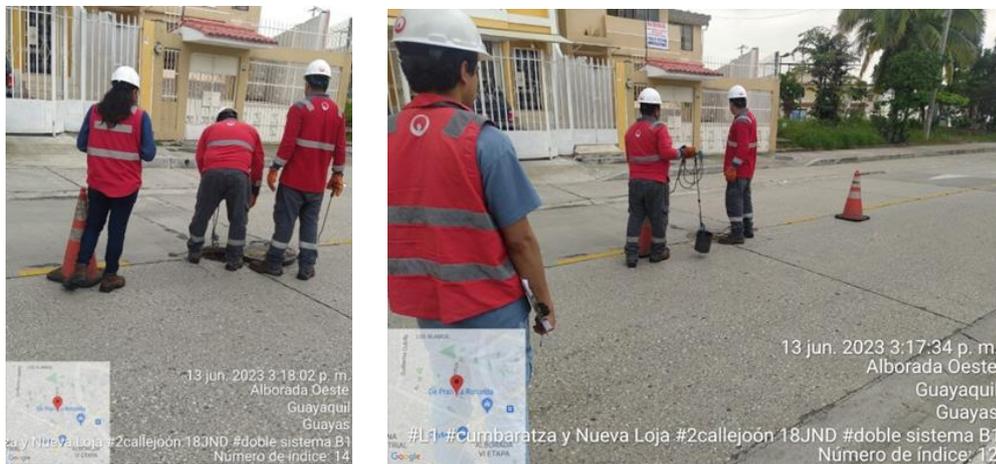
Figura 2.4 Medición de Conductividad en las cámaras AASS
Fuente: Salidas de campo

fueron realizadas en puntos donde la red se extendía con mayor cantidad de ramificaciones, con el fin de decidir si era conveniente continuar midiendo la conductividad aguas arriba o aguas abajo. En los casos donde existía una conductividad mayor a $900 \mu\text{S}/\text{cm}$ se realizaba la investigación aguas arriba para localizar la cámara de AASS que provocaba la variación fuera de los límites permitidos. De igual forma, se recorrieron sectores ubicados aguas arriba de la microcuenca debido a que dichos ramales solo reciben las aguas sanitarias de una comunidad, facilitando así la identificación de infiltraciones al no estar conectada con ramales de otros vecindarios.

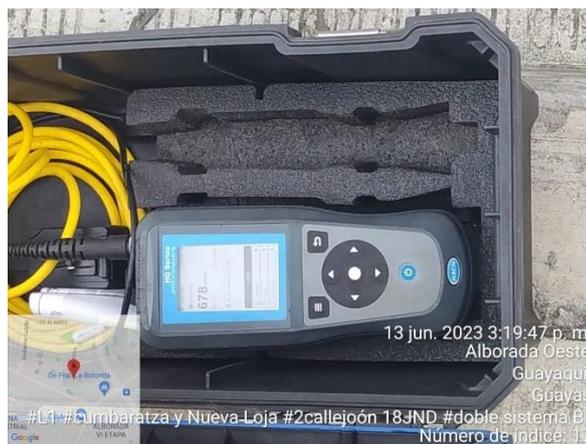
Figura 2.5 Medición de conductividad en multiparamétrica HACH
Fuente: Salida de campo

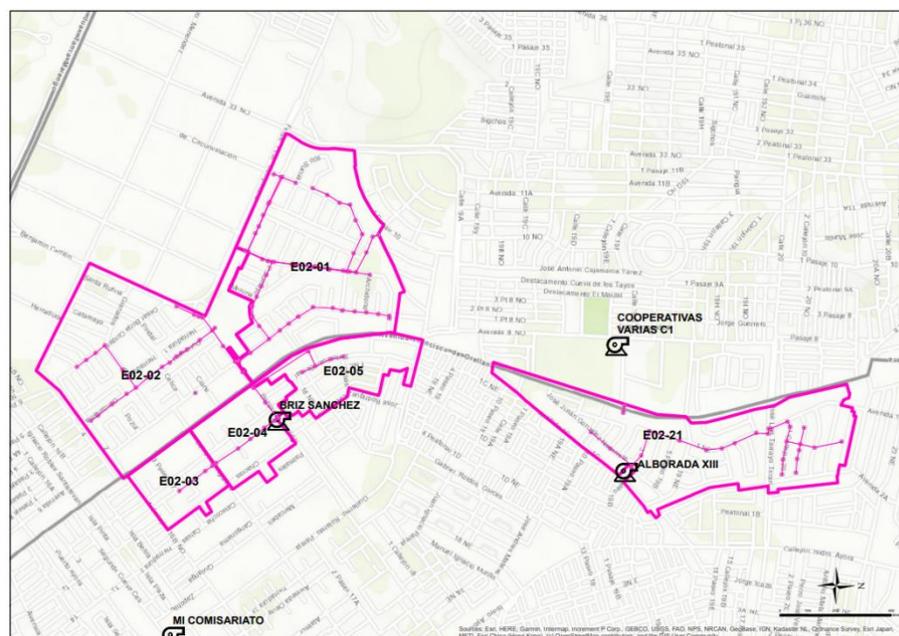
Figura 2.6 Red de alcantarillado residual de la zona de estudio
Fuente: Interagua, 2023

cámara sin ninguna conexión anterior, cuando en realidad existían otros colectores fuera de la zona de estudio. Esto fue posible conocer con ayuda de dicho programa que manejaba la cuadrilla asignada; por lo tanto, no se continuó tomando datos de conductividad en esas cámaras al estar ubicadas fuera de la delimitación. El sistema en línea que maneja el personal de Interagua permitió contextualizar de gran manera el funcionamiento de las redes de alcantarillado de Alborada al contar con información como el ID de la cámara, dimensiones de tubería y altura del invert.

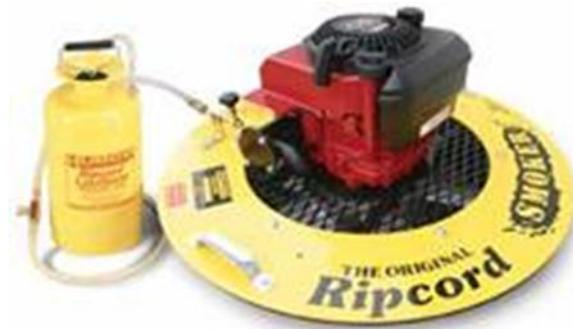
Figura 2.7 Equipo de Prueba de Humo, Ripcord (EPA Sales, 2023)

Luego de identificar los sectores con infiltraciones se procedió a aplicar la cámara de humo en las alcantarillas de aguas servidas. Esta prueba de humo es un método más rápido y económico para identificar los puntos exactos de conexiones erradas tanto en las tuberías como en las cámaras. El equipo empleado para realizar el testeo fue Ripcord Smoke Test Equipment manejado por una cuadrilla del área de rehabilitación de alcantarillado, el humo enviado por las redes de tuberías no es tóxico para los usuarios del sector y es fácil y seguro de utilizar por sólo dos personas (EPA Sales, 2023).

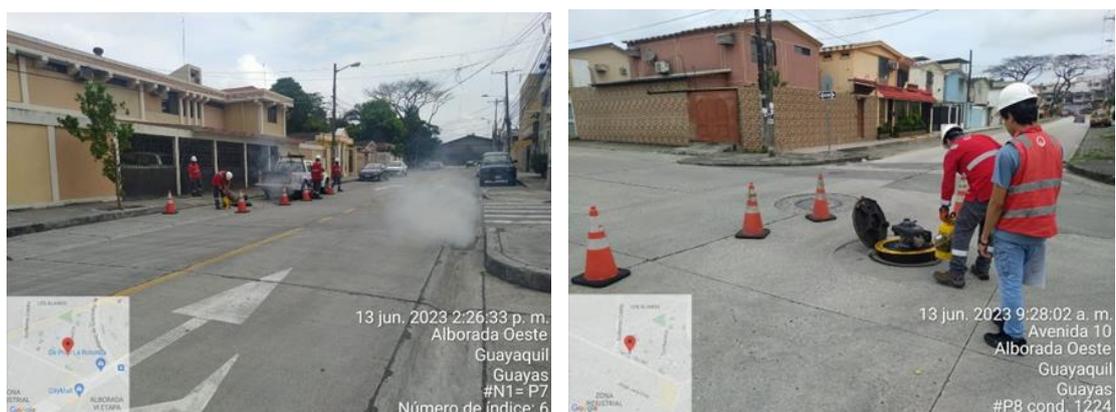
Figura 2.8 Testeo de prueba de humo en cámaras de AASS
Fuente: Salidas de campo

Para identificar conexiones erradas a través de las pruebas de humo, la cuadrilla se dividió con la finalidad de recorrer diferentes tramos que conectaban al punto de prueba y así ampliar el campo de visión para diferentes calles, debido que la distancia entre cámaras de AASS es extensa y visualmente desde un punto fijo no se lograría identificar fallas. Como se mencionó es importante que este trabajo se lo realice con un equipo mínimo de tres personas, ya que uno tiene que operar la máquina mientras que los otros dos deben revisar los lugares por donde sale el humo. Cabe recalcar que mientras mayor sea el número de obreros en el sitio, más óptima será la observación y el uso del equipo, sobre todo, en intersecciones con más de dos calles que recorrer.

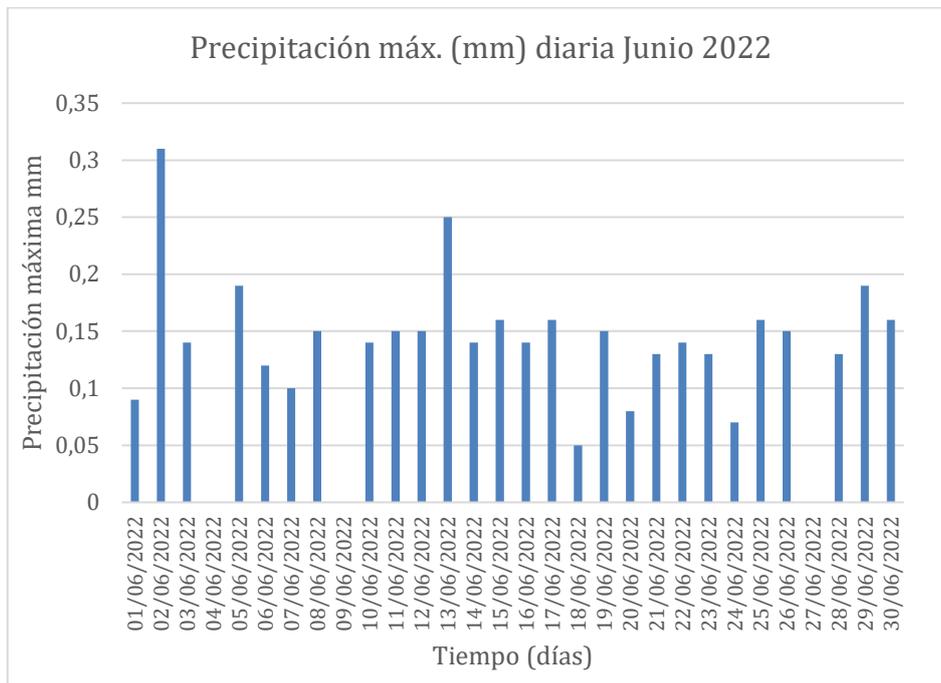
Figura 2.9 Precipitaciones máximas de junio 2022
Fuente: Interagua 2022

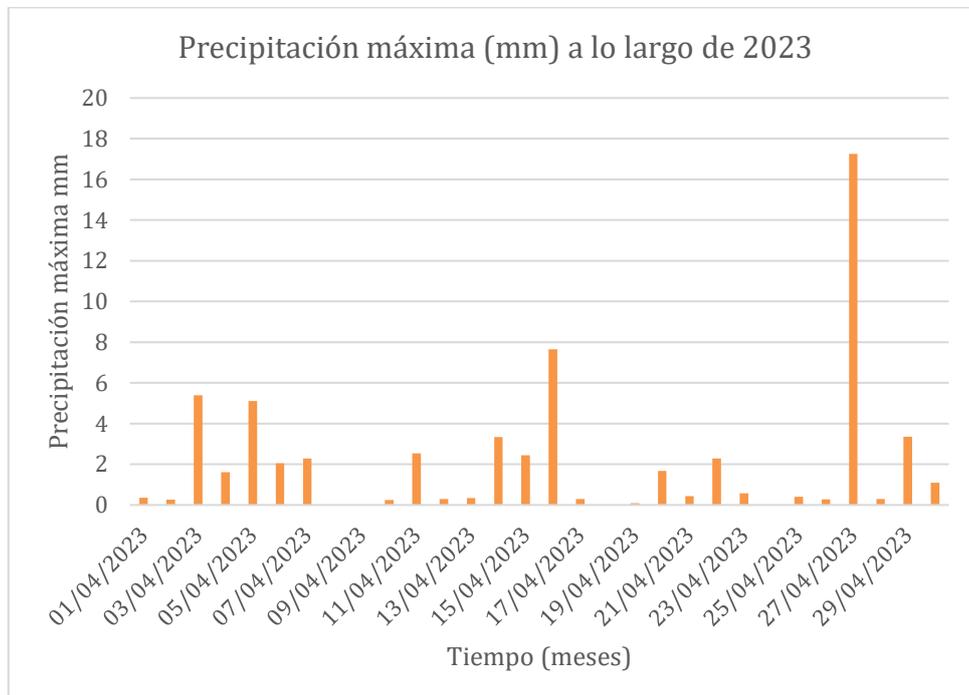
Figura 2.10 Precipitación máxima de abril del 2023
Fuente: Interagua, 2023

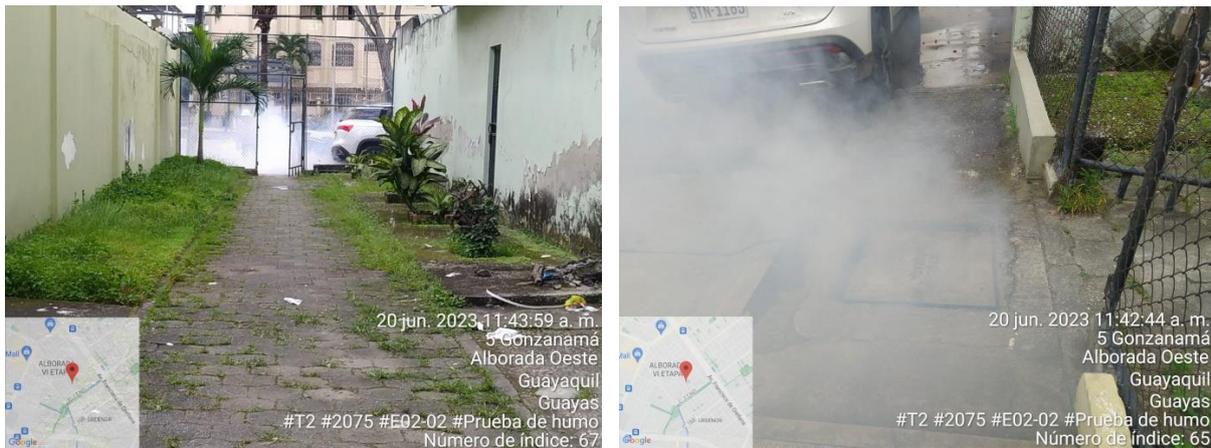
Figura 2.12 Prueba de Humo en las cámaras AASS de la zona de estudio
Fuente: Salida de campo

De todas las pruebas con la cámara de humo la microcuenca E02-04 del sector de Briz Sánchez presentó una afectación de mayor atención inmediata debido a la fuga de humo por los sumideros de AALL. Esto implicaría que el sector se encuentra conectado a la red de alcantarillado pluvial con el sanitario ocasionando un exceso al caudal de diseño de la red sanitaria sin mencionar los problemas de infiltración existentes.

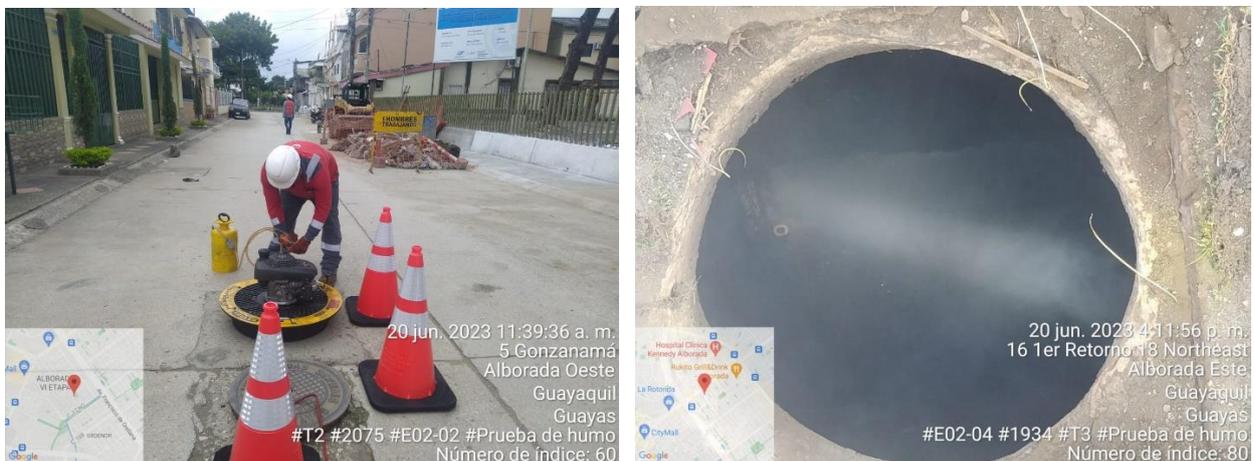
Figura 2.13 Después de la aplicación de la prueba de humo en las cámaras AASS
Fuente: Salidas de campo

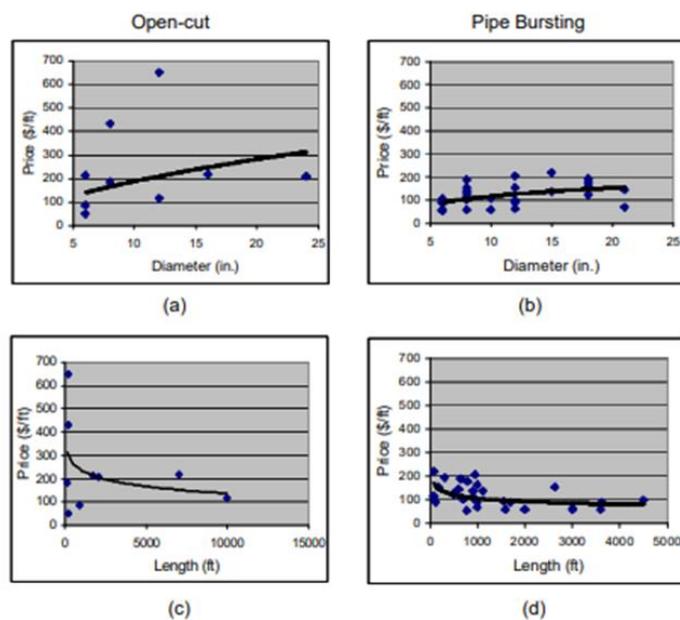
Figure 4.17 Comparison of trend lines of open-cut and pipe bursting.
 (a) open-cut price vs. diameter (b) pipe bursting price vs. diameter (c) open-cut price vs. length (d) pipe bursting price vs. length

Con ayuda de datos tomado de antiguos trabajos de campo se llegó a determinar la diferencia de costos entre un método y el otro para una misma dimensión de diámetro y tubería. Los datos provienen de The Trenchless Technology Center (TTC) en Loisia Tech University, dichos archivos poseen los costos para ambos métodos, con esos datos se realiza una regresión lineal que permita estimar el costo de ejecución de la metodología dependiendo de la tubería a rehabilitar. (Hashemi, 2008)

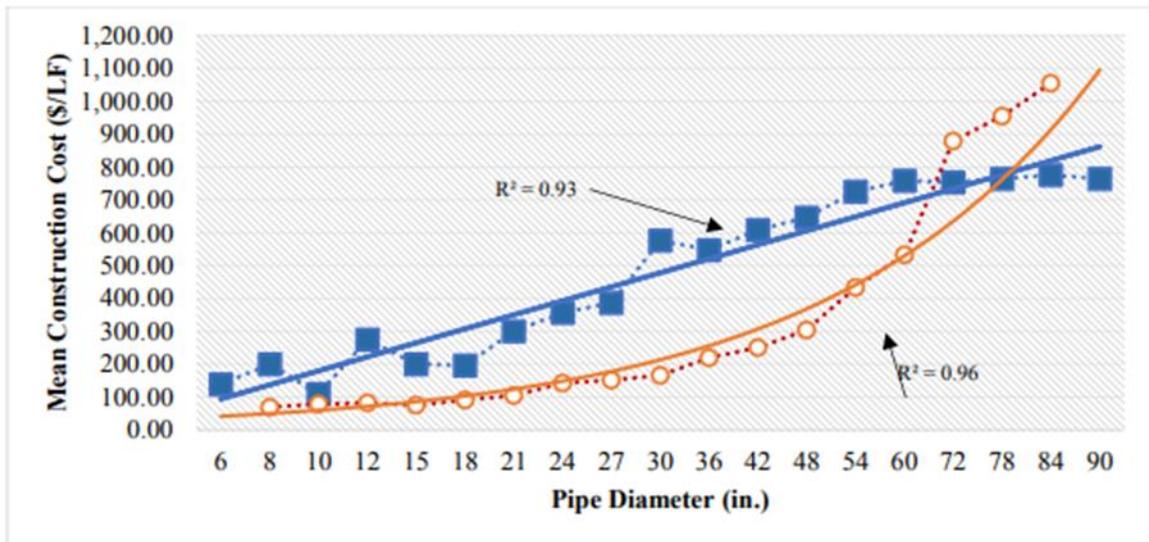
Figure 2. Mean construction cost comparison of CIPP renewal with Open-cut pipeline replacement for different pipe diameters.

A continuación, se muestra una comparación entre ambos métodos con respecto al diámetro de la tubería con el costo del proyecto:

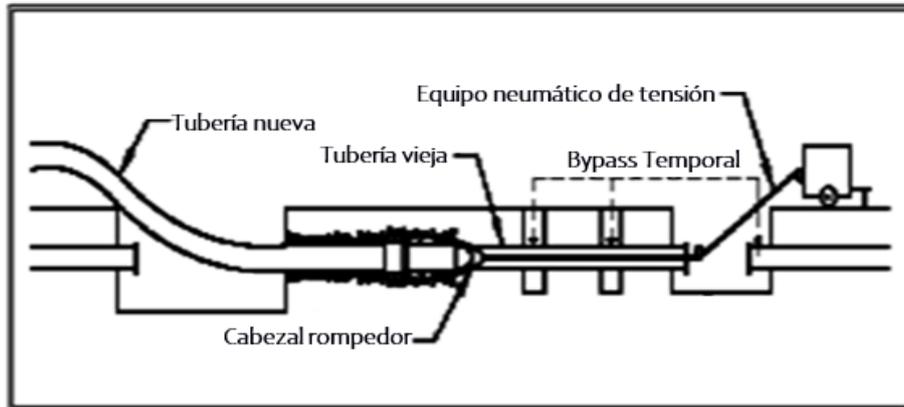
Figura 3.1 Funcionamiento detallado de *Pipe Bursting*
Fuente: (Simicevic & Sterling, 2001)

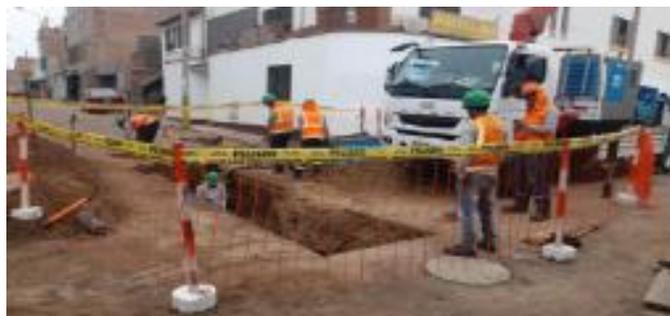
Figura 3.2 Excavación de nicho de entrada
Fuente: (Sánchez, 2022)

La tecnología se aplicará al tramo constituido por los colectores descritos en la Tabla 3.1, puesto que existe una conductividad elevada a lo permitido de acuerdo con la normativa. Con respecto al terreno, la zona presenta una considerable pendiente ya que se encuentra aguas arriba iniciando la red sanitaria. Para calcular el volumen de excavación tipo rampa que permita el ingreso de la tubería nueva junto al equipo neumático, la norma ecuatoriana de construcción NC-MN-OC03-01 especifica que la profundidad para nichos de investigación es según lo establezcan los planos existentes, con un extra de 0.20 m por encima de la profundidad. El ancho de corte es proporcional a la tubería a instalar, y con respecto a la longitud de corte del nicho de entrada esta se determinó con la NS-035 que considera el radio de curvatura de la tubería PE100 y la profundidad de excavación. Por otro lado, para los nichos de salida, se recomienda un corte de excavación 2 m x 1.5 m.

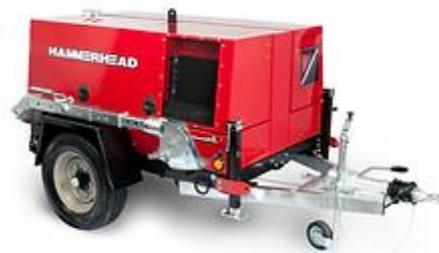
Figura 3.5 Equipo neumático de tensión
Fuente: (MOLE, 2017)

La selección de herramienta para la aplicación de esta tecnología se realizará de forma que mecánicamente no se generaren tensiones que excedan el esfuerzo máximo permisible de la tubería, de esta forma se evita deformaciones plásticas del material. El equipo utilizado es un compresor neumático que se instala en el área de la vía ejerciendo una fuerza de empuje desde el punto de partida que es donde ingresará la nueva tubería.

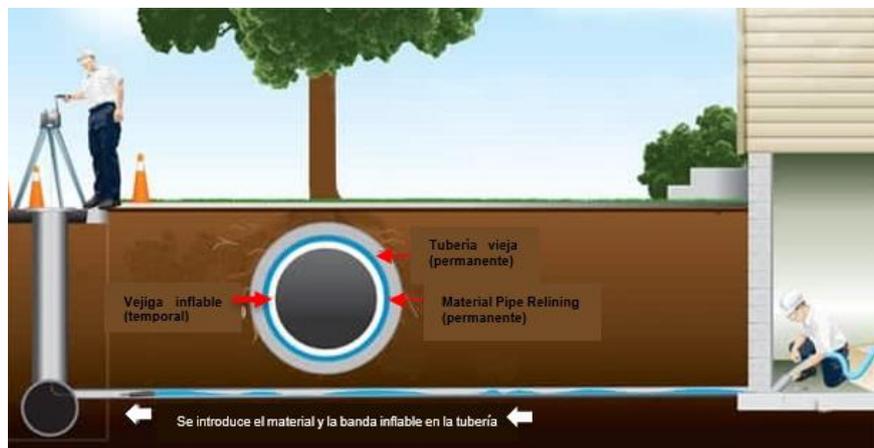
Figura 3.6 Ejecución de la metodología Pipe Relining CIPP
Fuente: (s.f., 2023)

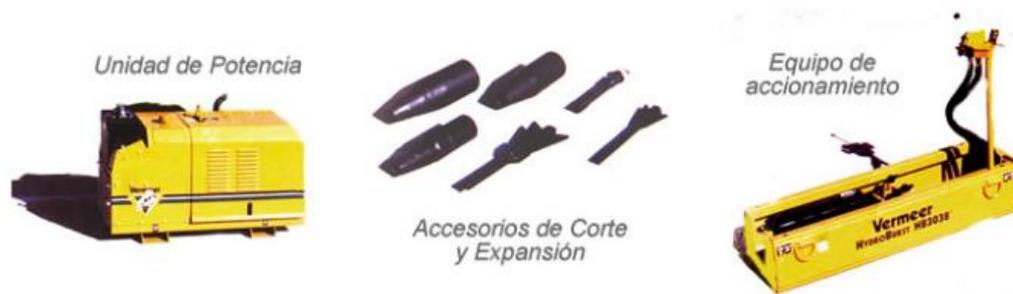
Figura 3.8 Equipos y accesorios para la tecnología *Pipe bursting*
 Fuente: (TRELTEC INGENIERIA LTDA., s.f.)

El. *Pipe Bursting* estático requiere de tres equipos o materiales de obra para realizar la rehabilitación de la tubería que son; unidad de potencia, accesorios de corte - expansión y el equipo de accionamiento, donde cada uno cumple su función detallada a continuación:

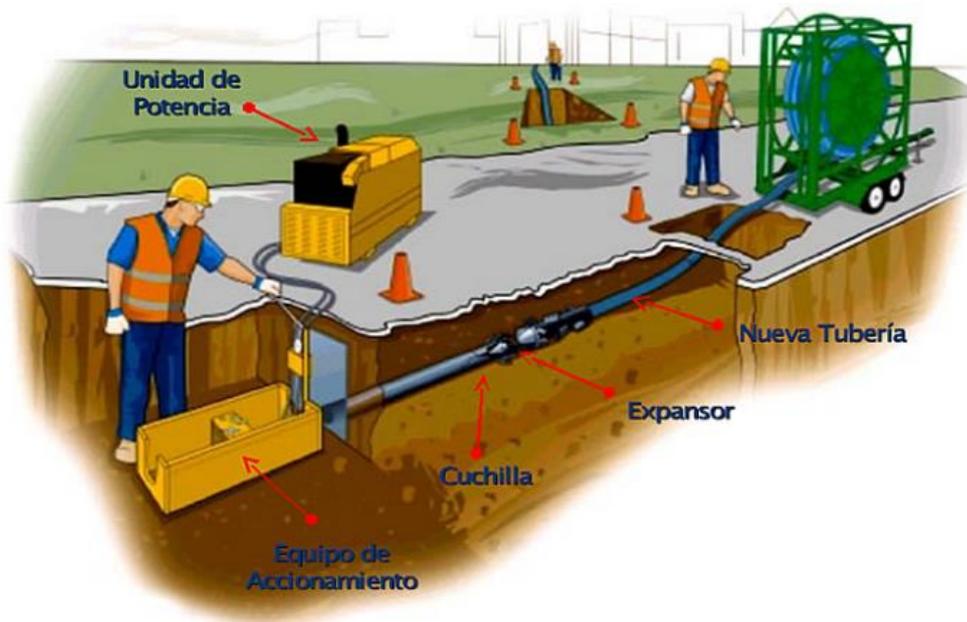
Figura 3.9 Ubicación y empleo de los equipos y accesorios para *pipe bursting*
 Fuente: (TRELTEC INGENIERIA LTDA., s.f.)

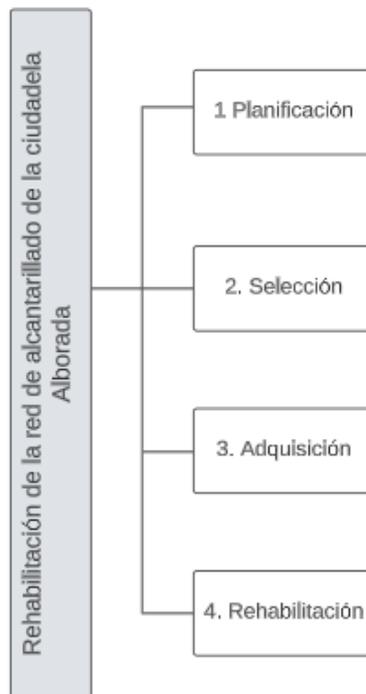
Figura 5.1 Estructura de Desglose del Proyecto
Fuente: Elaboración propia

La estructura desglosada de trabajo para el proyecto de rehabilitación de alcantarillado con *Pipe Bursting* es la mostrada a continuación:

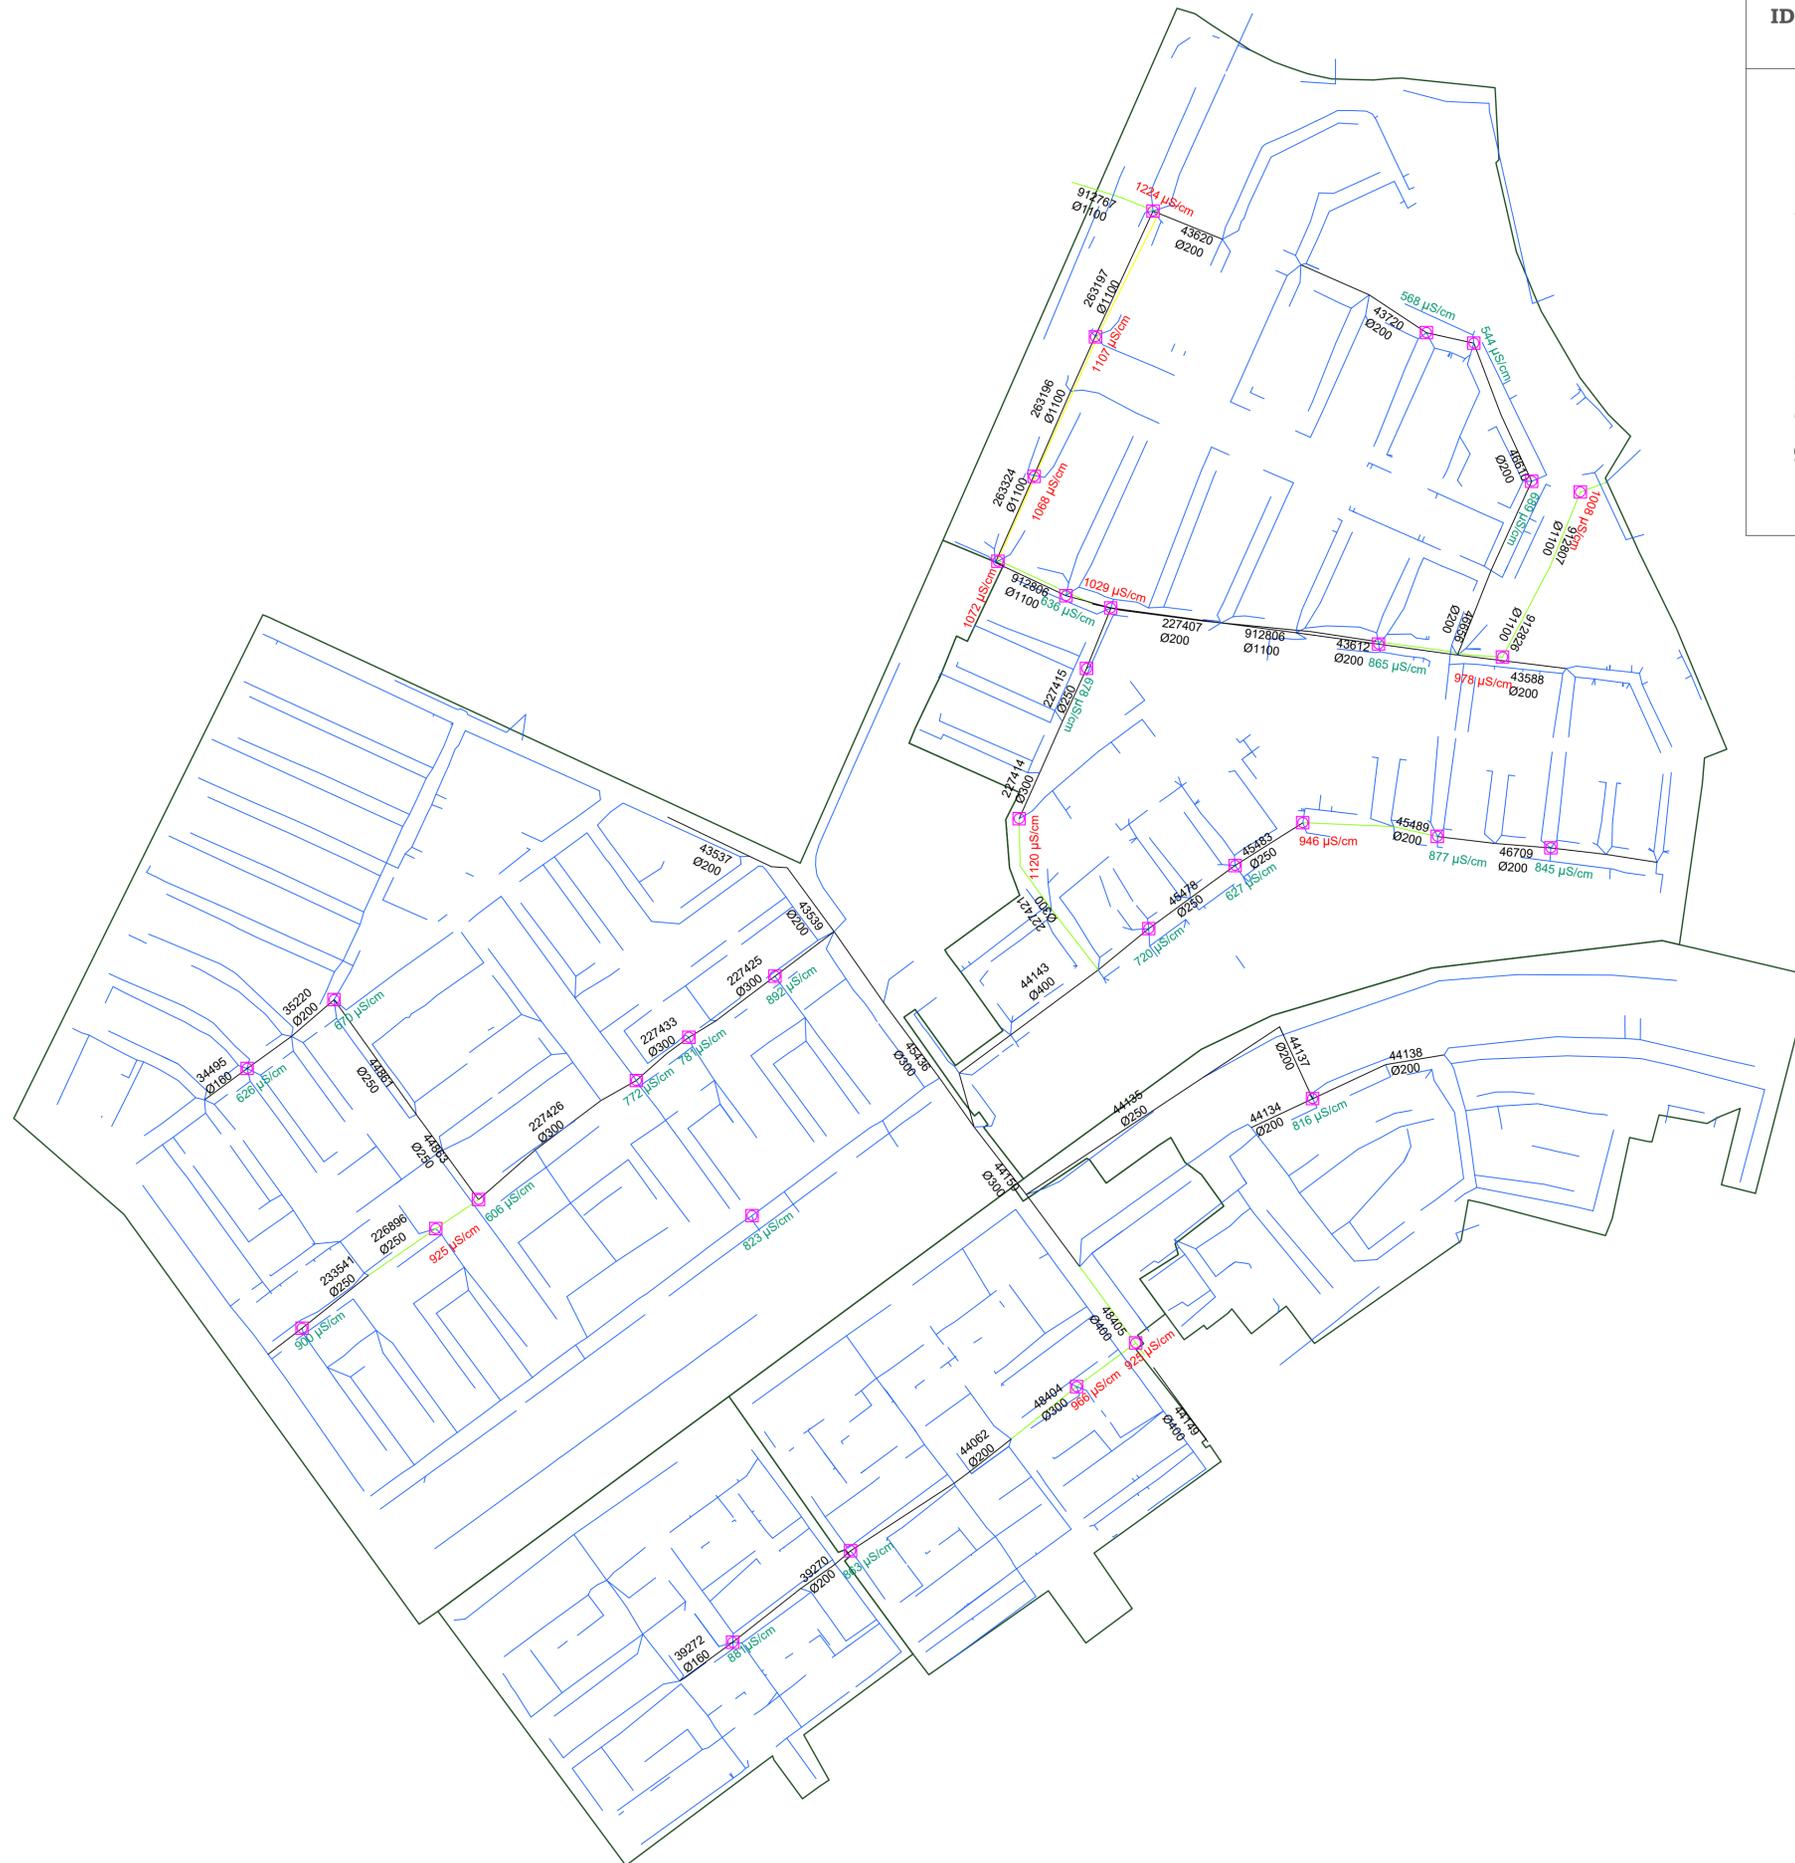
ID TUBERÍA	DIÁMETRO NOMINAL	LONGITUD DE LA TUBERÍA	ALTURA INVERT INICIAL	ALTURA INVERT FINAL
48404	300	48.14	3.33	3.43
48405	400	78.25	4.36	4.30
226896	250	37.15	2.06	2.21
227421	300	41.00	2.51	2.56
45489	200	36.45	-	-
43722	200	60.40	1.52	-
263324	1100	100.70	4.12	3.39
263196	1100	103.30	5.77	4.10
263197	1100	102.00	6.03	5.70
912757	1100	33.8	5.55	6.10
912826	1100	83.5	4.24	4.94
43588	200	87.5	-	1.17

CONTENIDO:
Análisis de infiltración a través de mediciones de conductividad en las cámaras AASS de la red de alcantarillado sanitario de Briz Sánchez

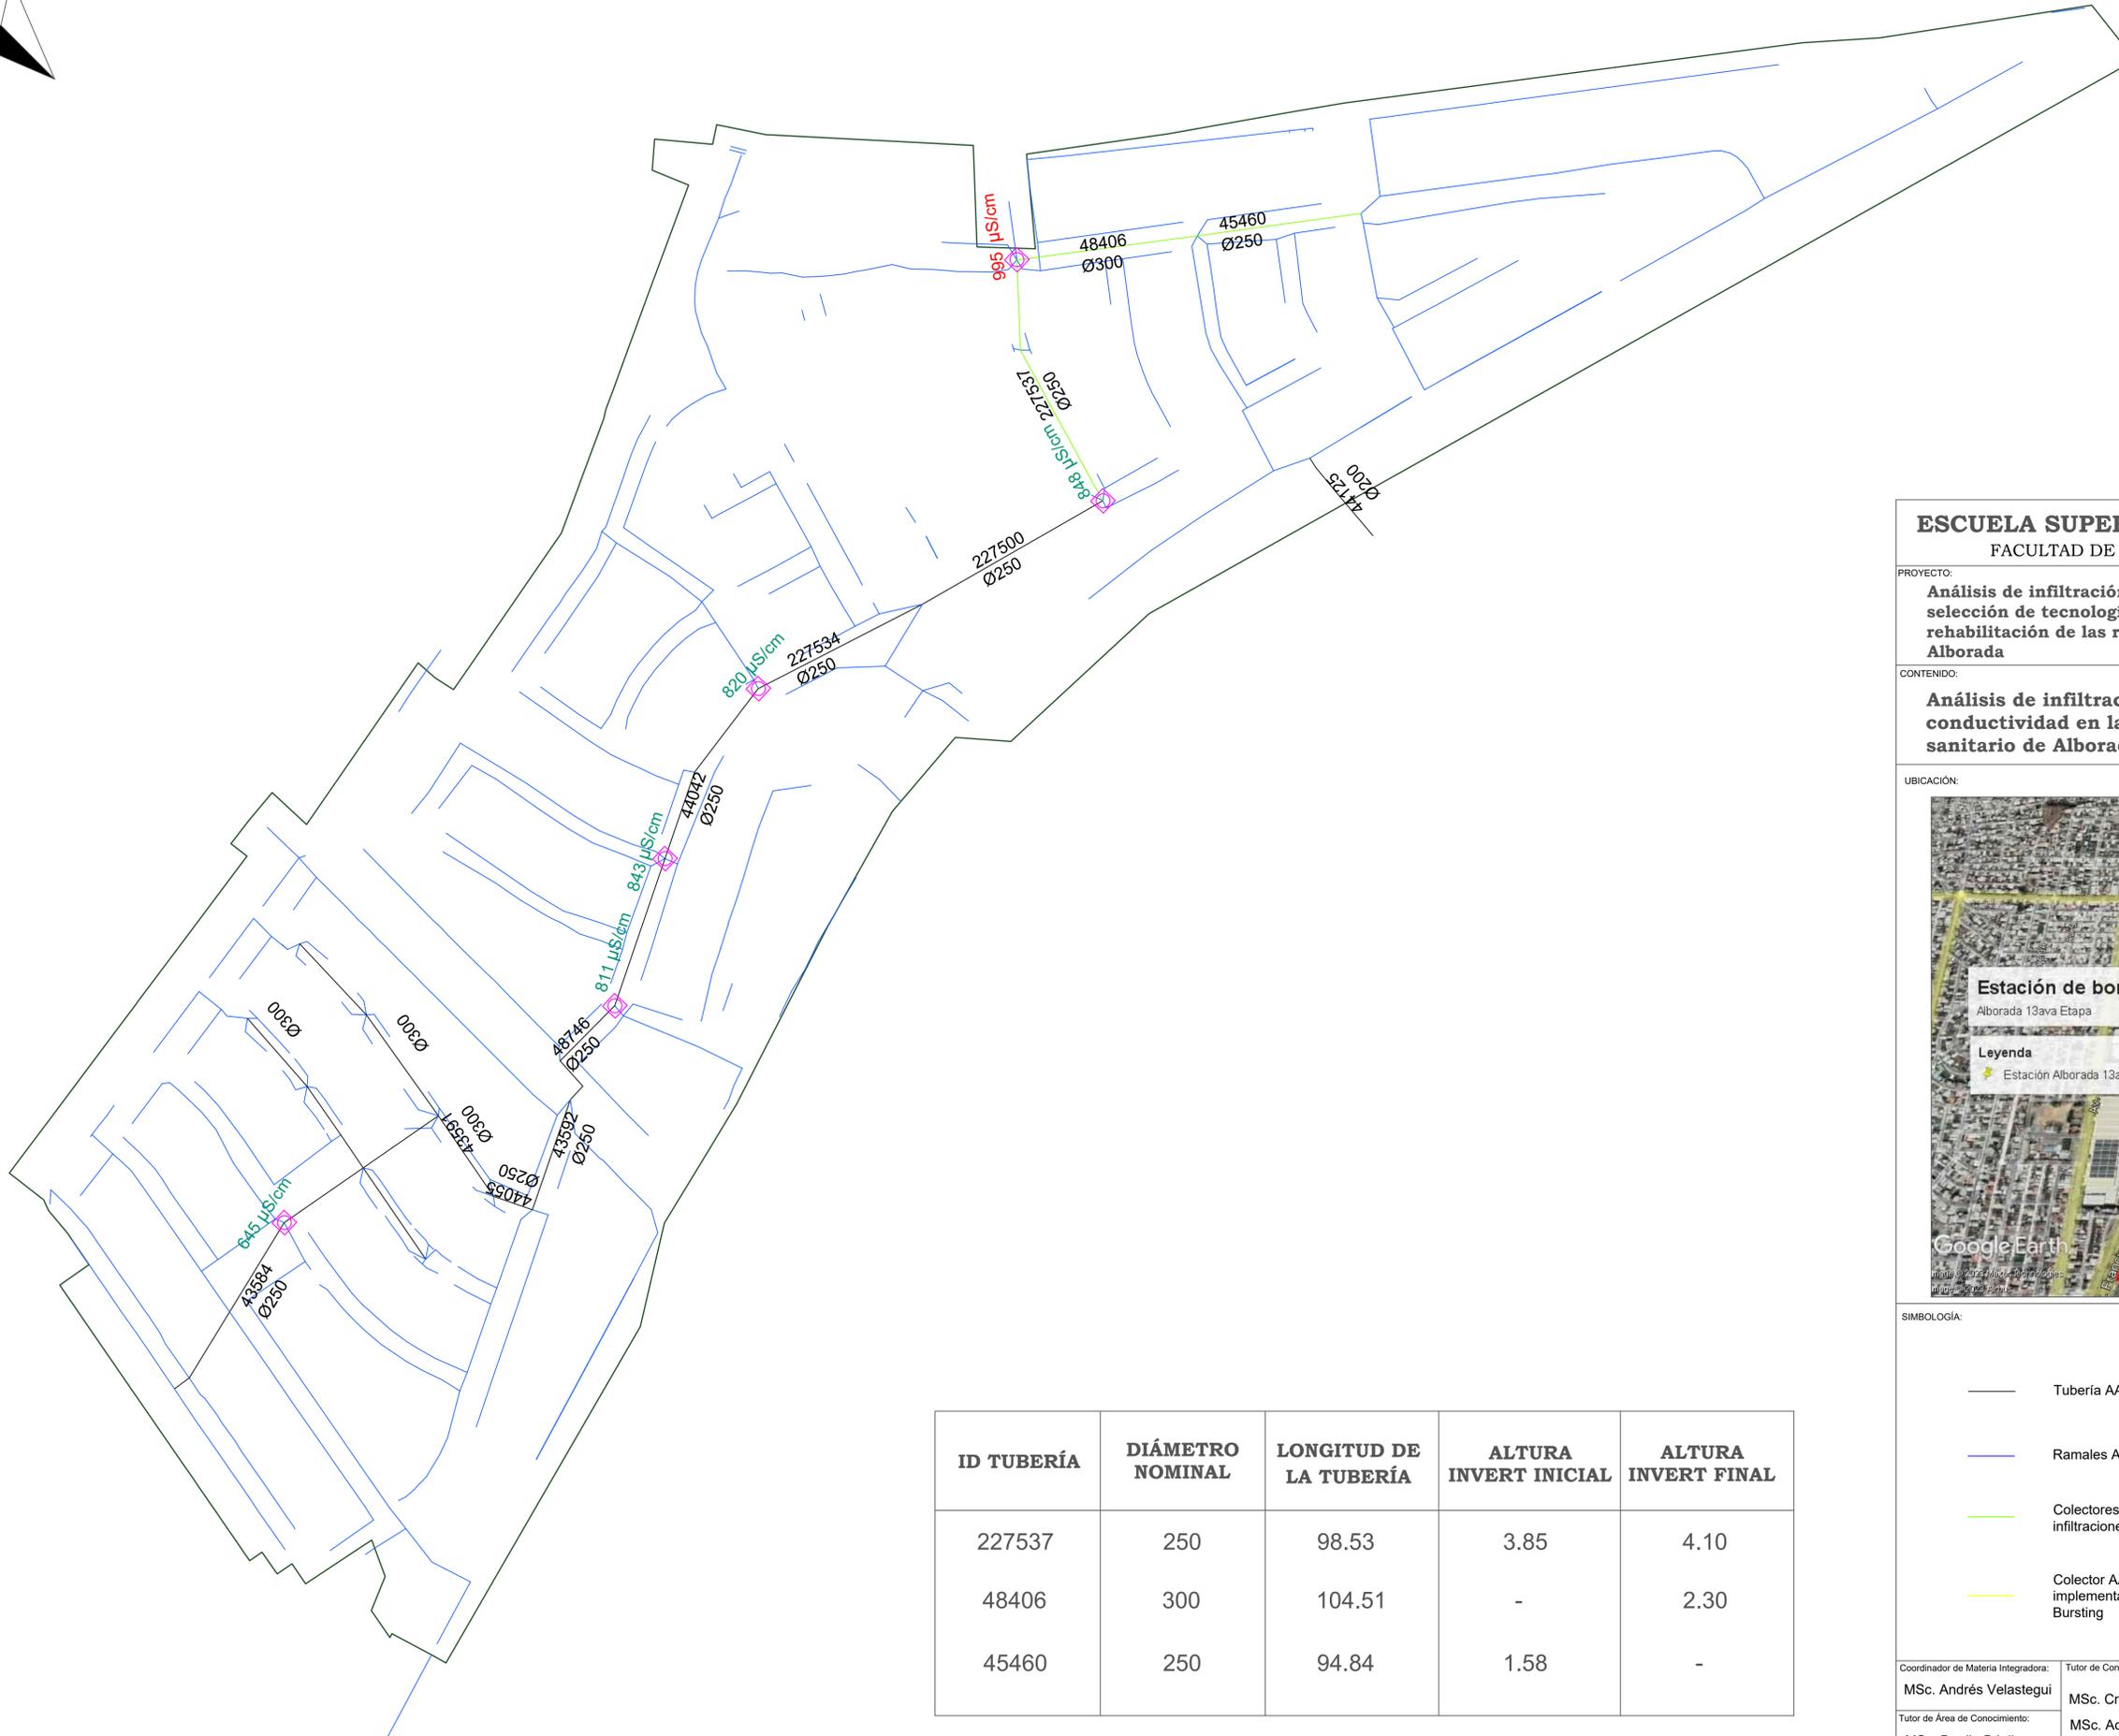
ID TUBERÍA	DIÁMETRO NOMINAL	LONGITUD DE LA TUBERÍA	ALTURA INVERT INICIAL	ALTURA INVERT FINAL
227537	250	98.53	3.85	4.10
48406	300	104.51	-	2.30
45460	250	94.84	1.58	-

CONTENIDO:
Análisis de infiltración a través de mediciones de conductividad en las cámaras AASS de la red de alcantarillado sanitario de Alborada 13ava Etapa

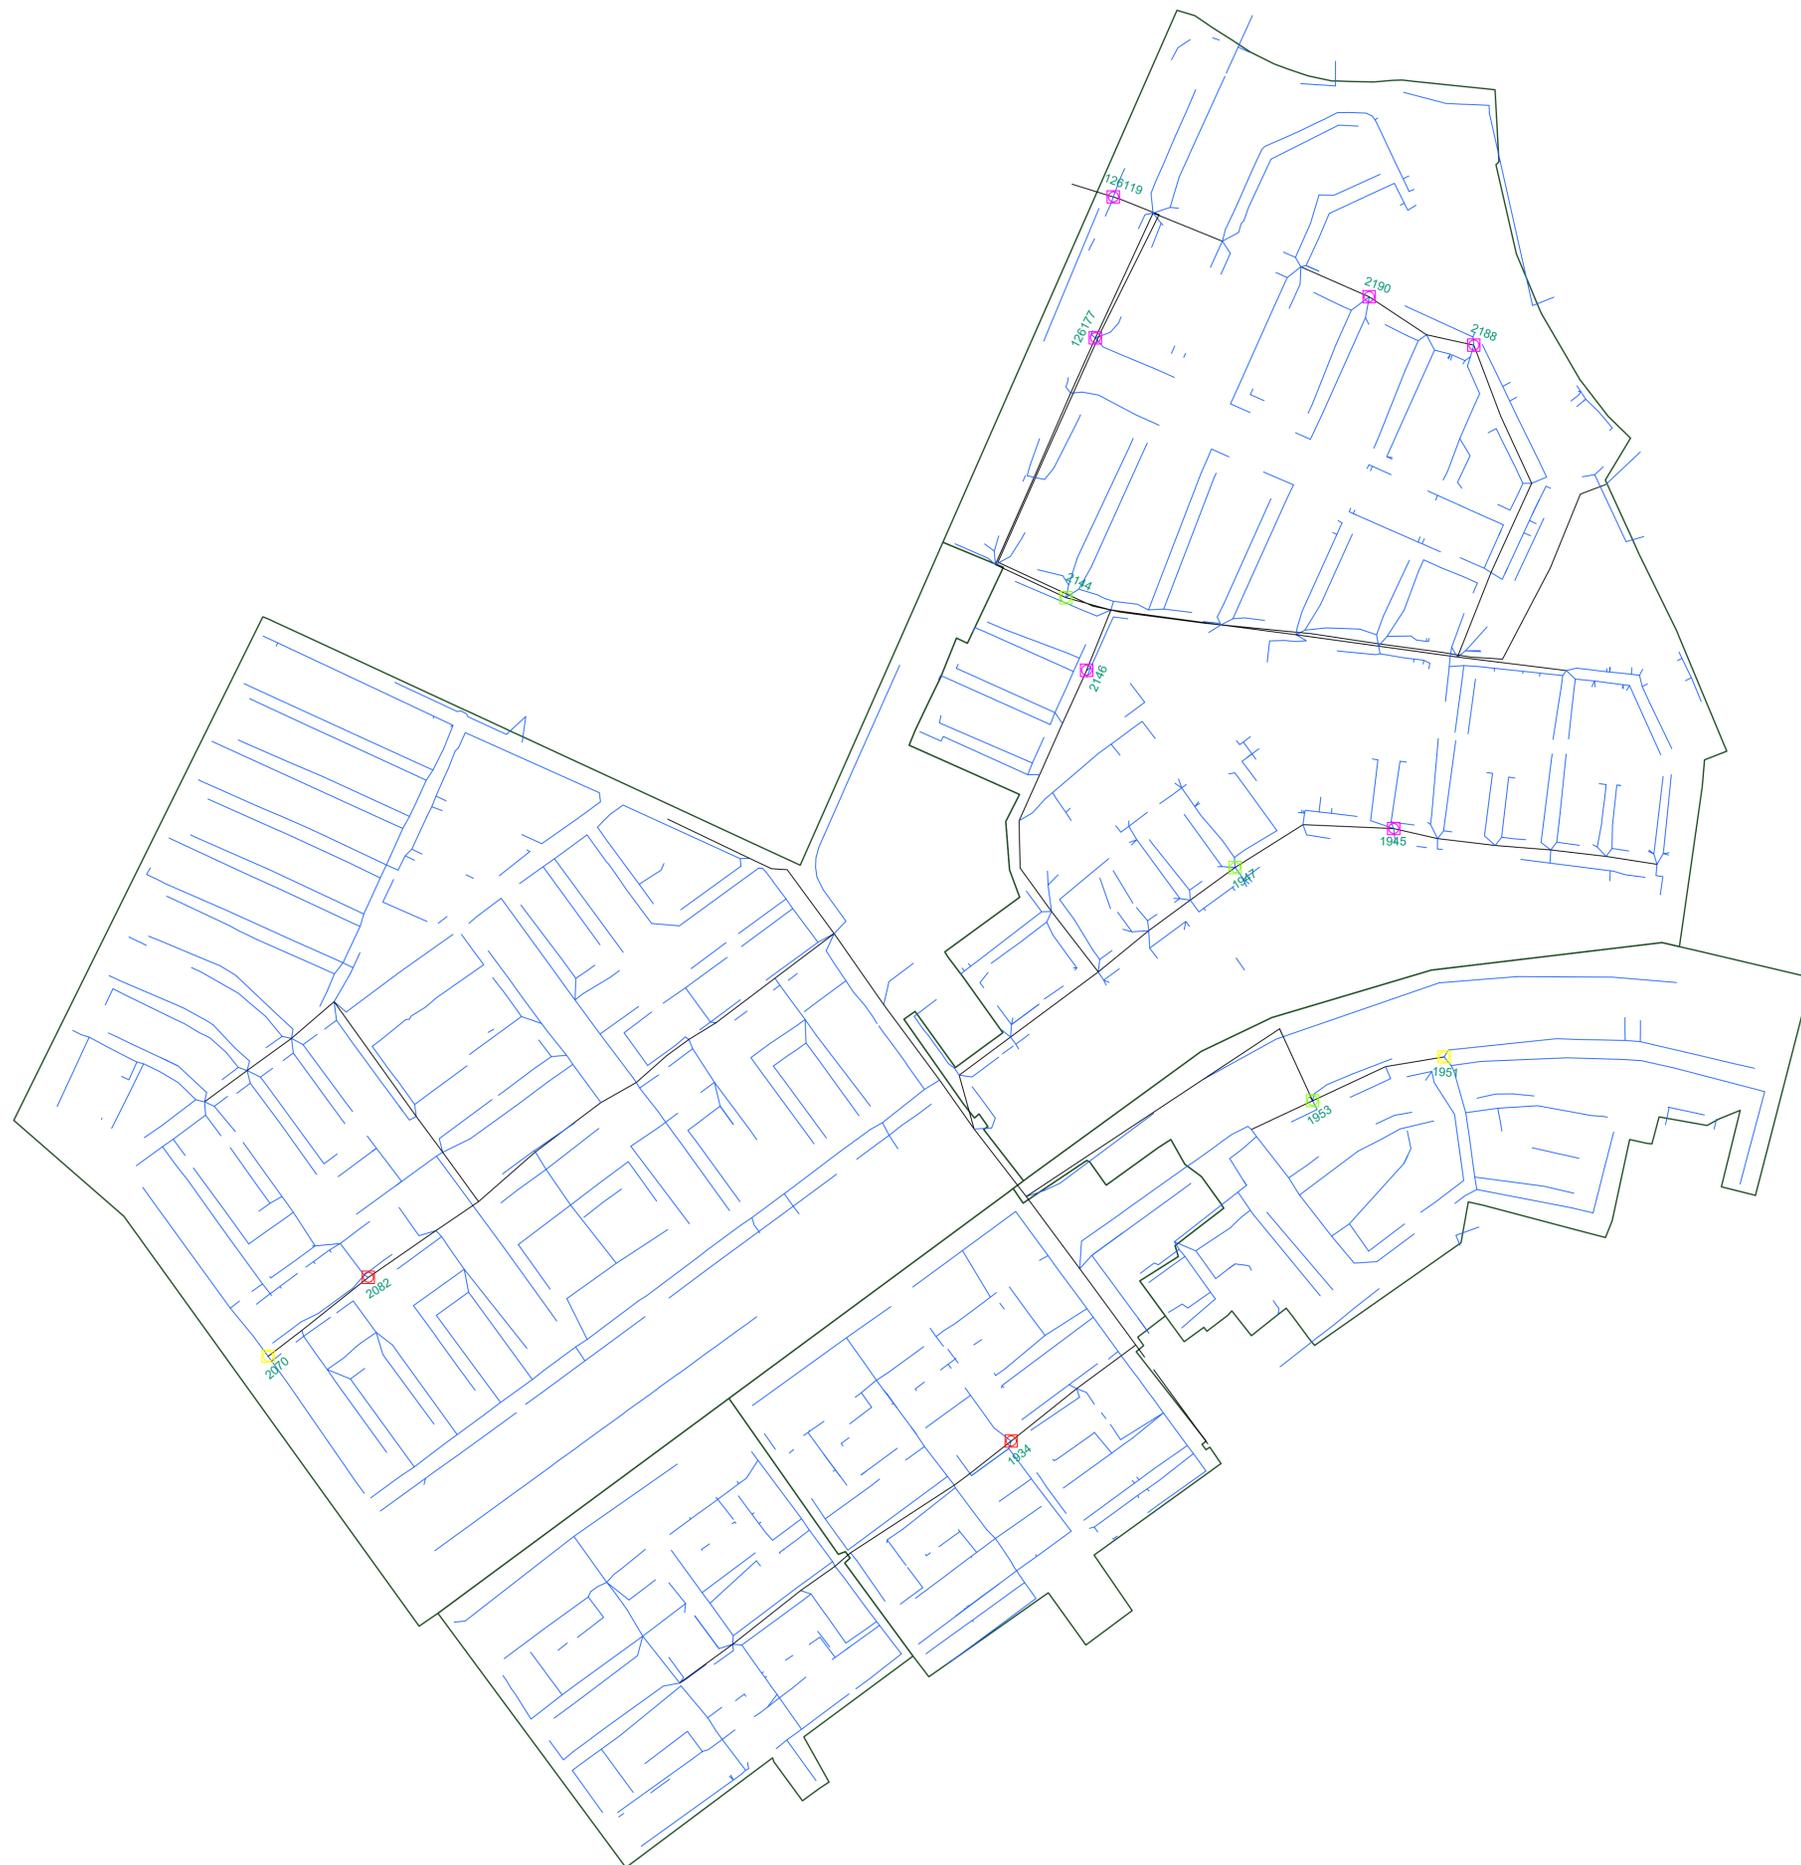
ID CAMARA	COTA INVERT	COTA DE TAPA
2144	-	-
1947	-	-
1951	4.52	5.34
1953	- 0.04	4.16
2082	-	-
2070	2.63	3.77
1934	-	-
