ESCUELA SUPERIOR POLITÉCNICA DEL LITORAL

Análisis de infiltración, identificación de conexiones erradas y selección de tecnologías convencionales y no convencionales para la rehabilitación de las redes de alcantarillado sanitario de la ciudadela La Alborada

PROYECTO INTEGRADOR

I PAO 2023

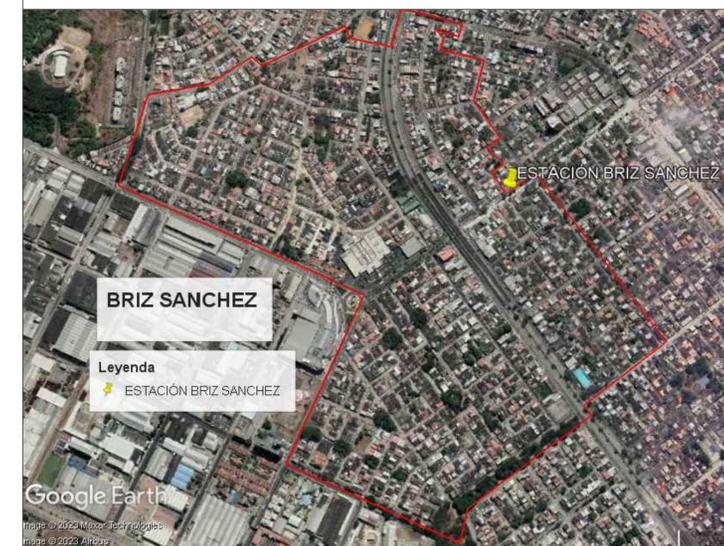
CONTENIDO:
Identificación de conexiones erradas a través de la prueba de humo en las cámaras AASS de la red de alcantarillado sanitario de Briz Sánchez

Cámara sin novedades		Colectores AASS
	Rehabilitación de cámara		Ramales AASS
	Presencia de infiltración por la superficie		ID de cámara
	Influjos

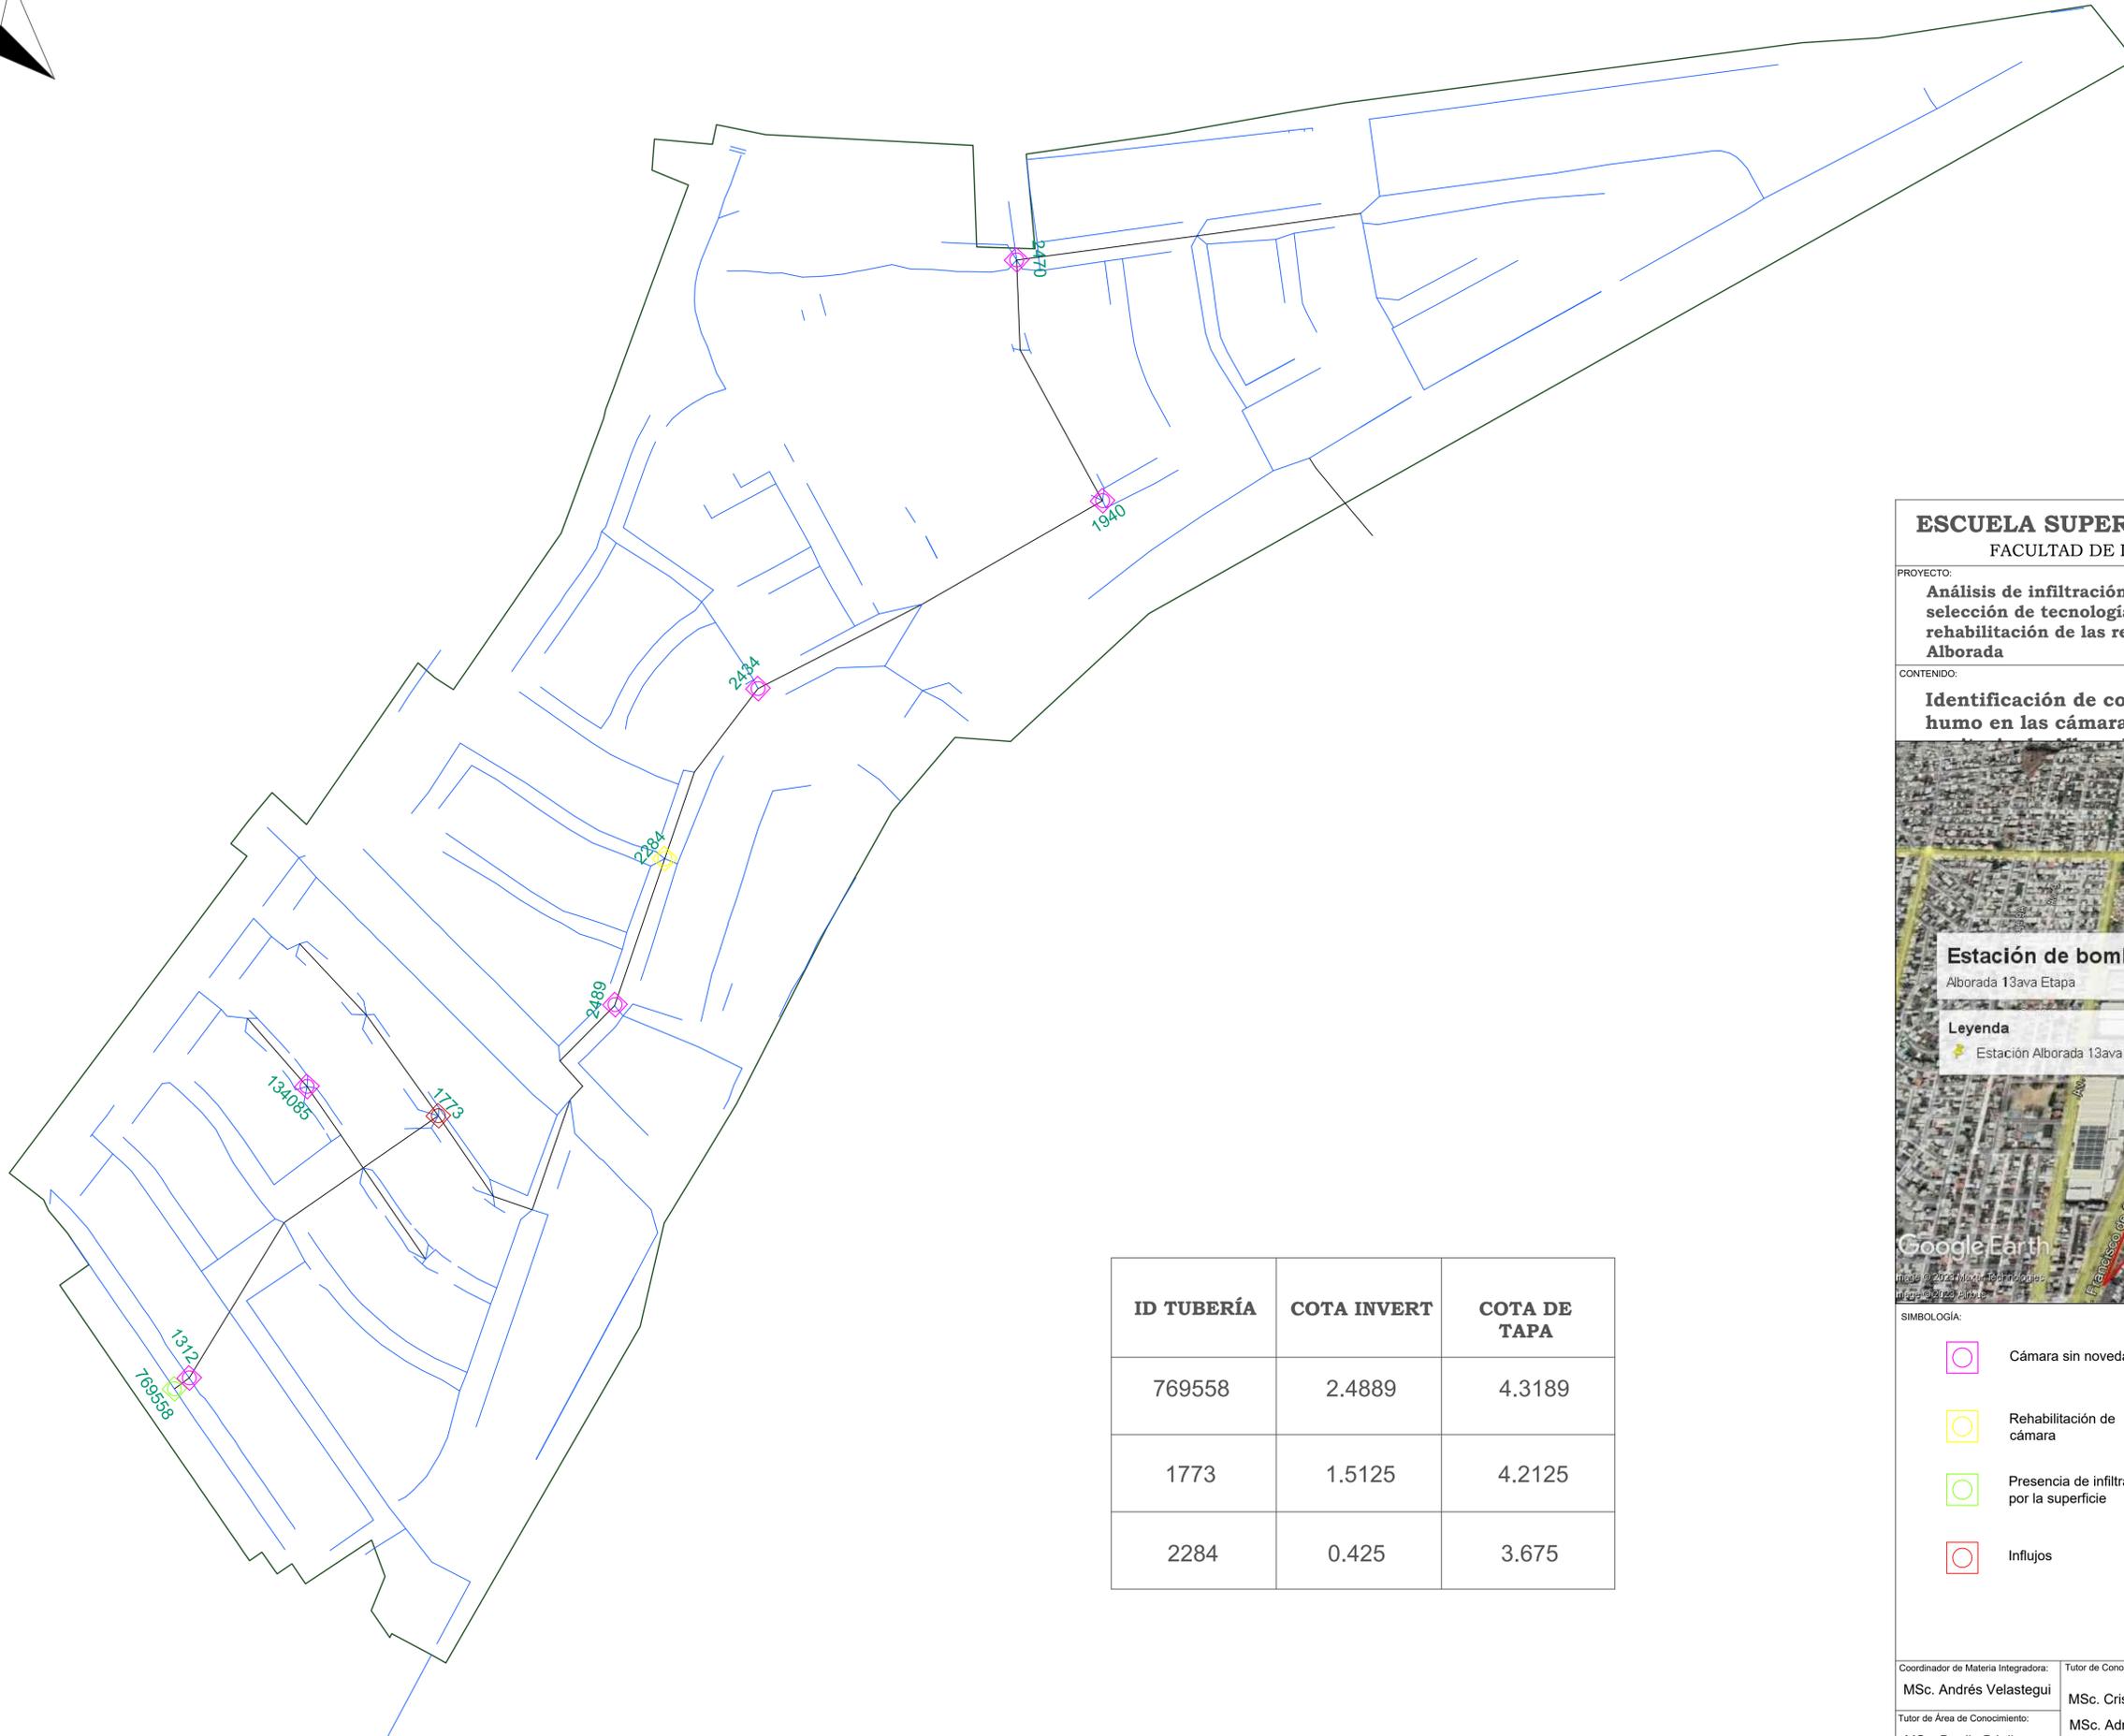
ID TUBERÍA	COTA INVERT	COTA DE TAPA
769558	2.4889	4.3189
1773	1.5125	4.2125
2284	0.425	3.675

CONTENIDO:
Identificación de conexiones erradas a través de la prueba de humo en las cámaras AASS de la red de alcantarillado

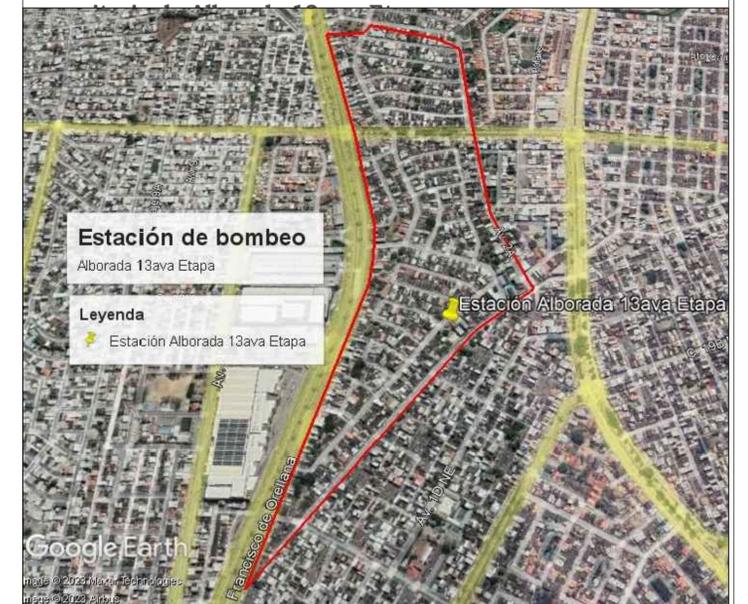
Cámara sin novedades		Colectores AASS
	Rehabilitación de cámara		Ramales AASS
	Presencia de infiltración por la superficie		ID de cámara
	Influjos

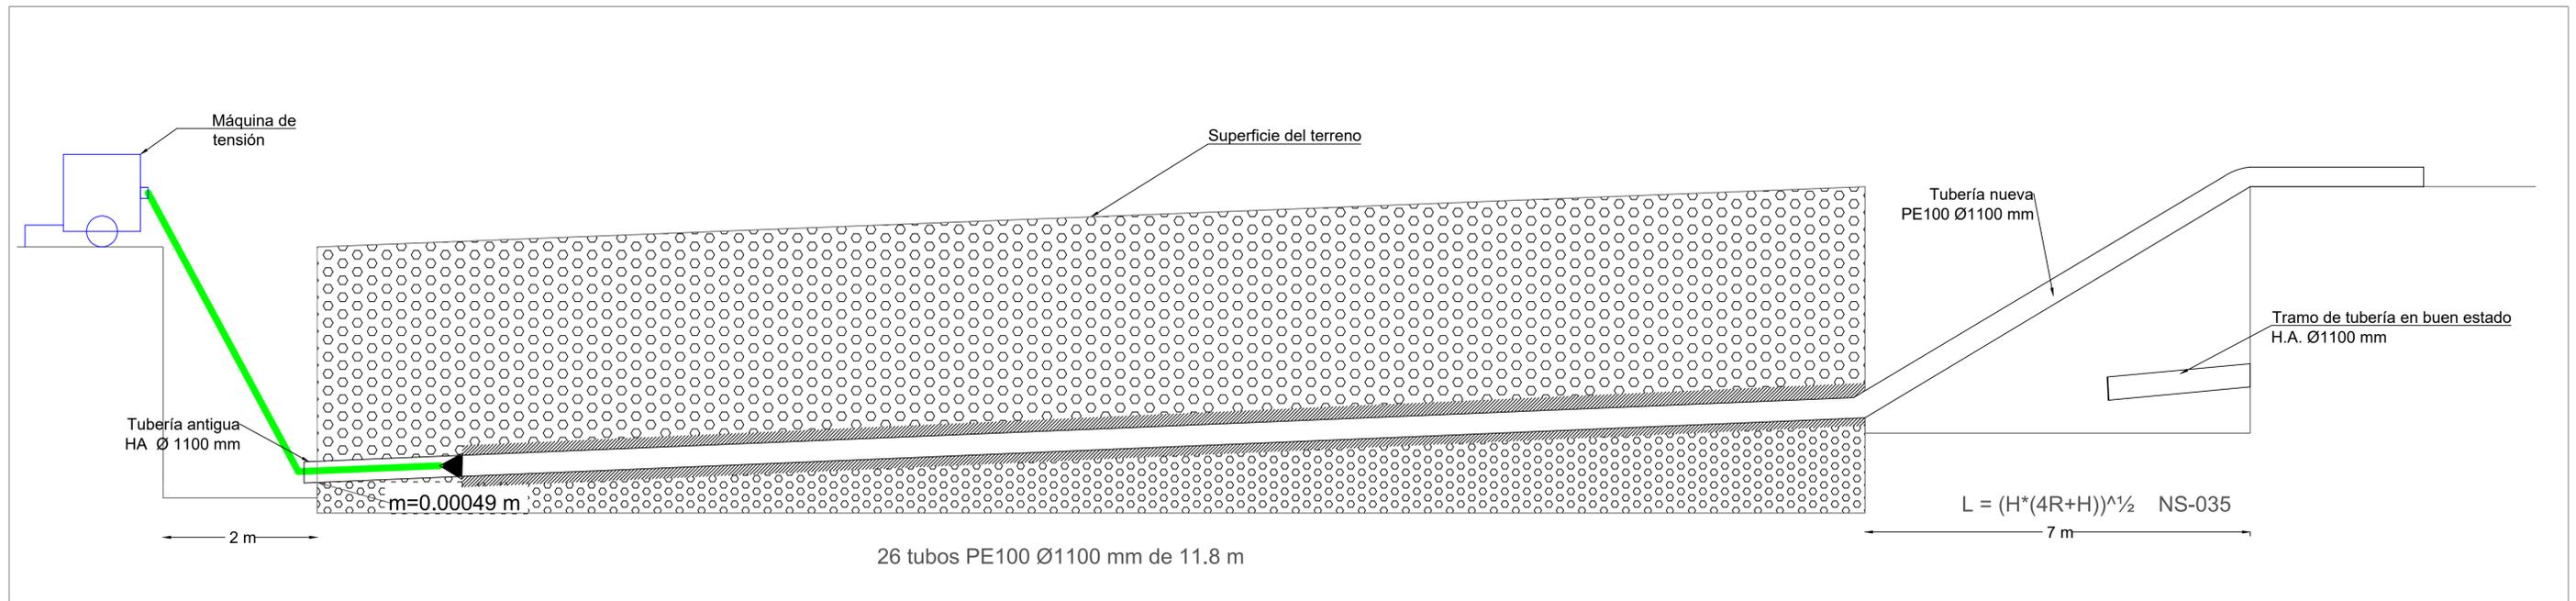
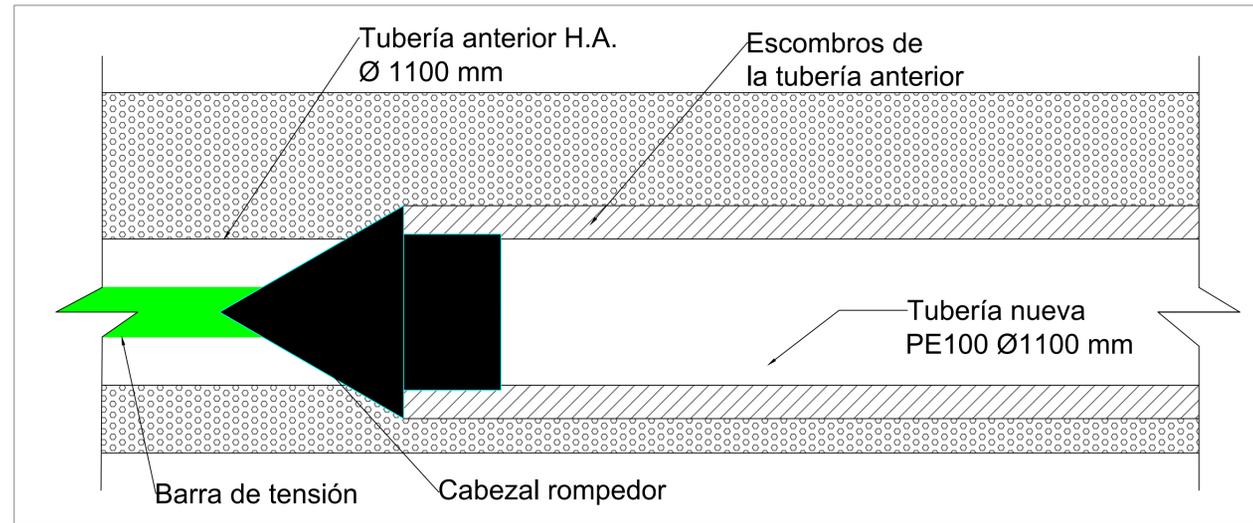
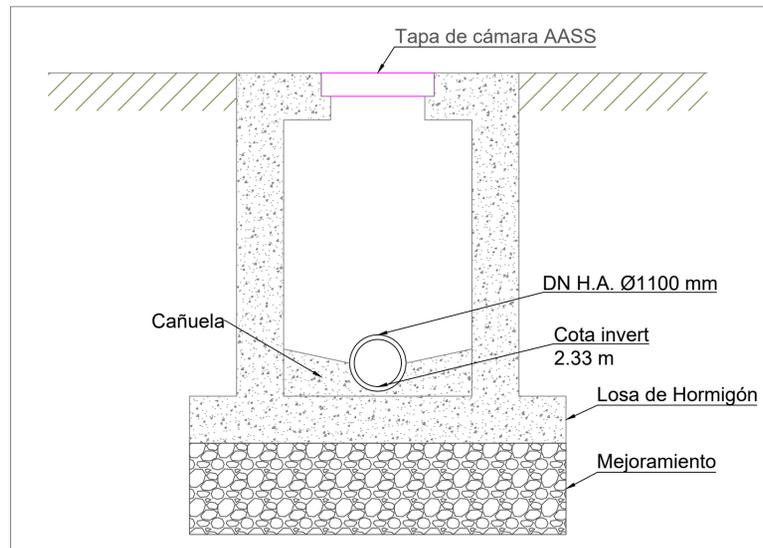
CORTE LONGITUDINAL DEL FUNCIONAMIENTO DE PIPE BURSTING

CORTE LONGITUDINAL

CORTE TRANSVERSAL

SIMBOLOGÍA:	
	Tubería AASS
	Torpedo Rompedor
	Equipo neumático
	Barras de acero de tensionamiento

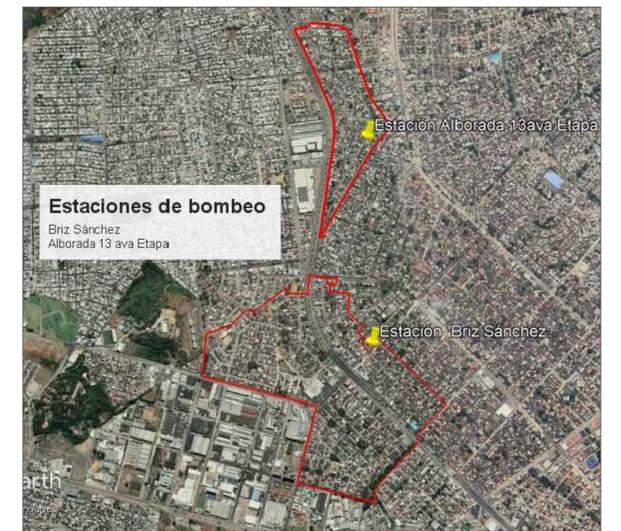
CONTENIDO:
Aplicación de la tecnología no convencional Pipe Bursting para la rehabilitación de la red de alcantarillado sanitario

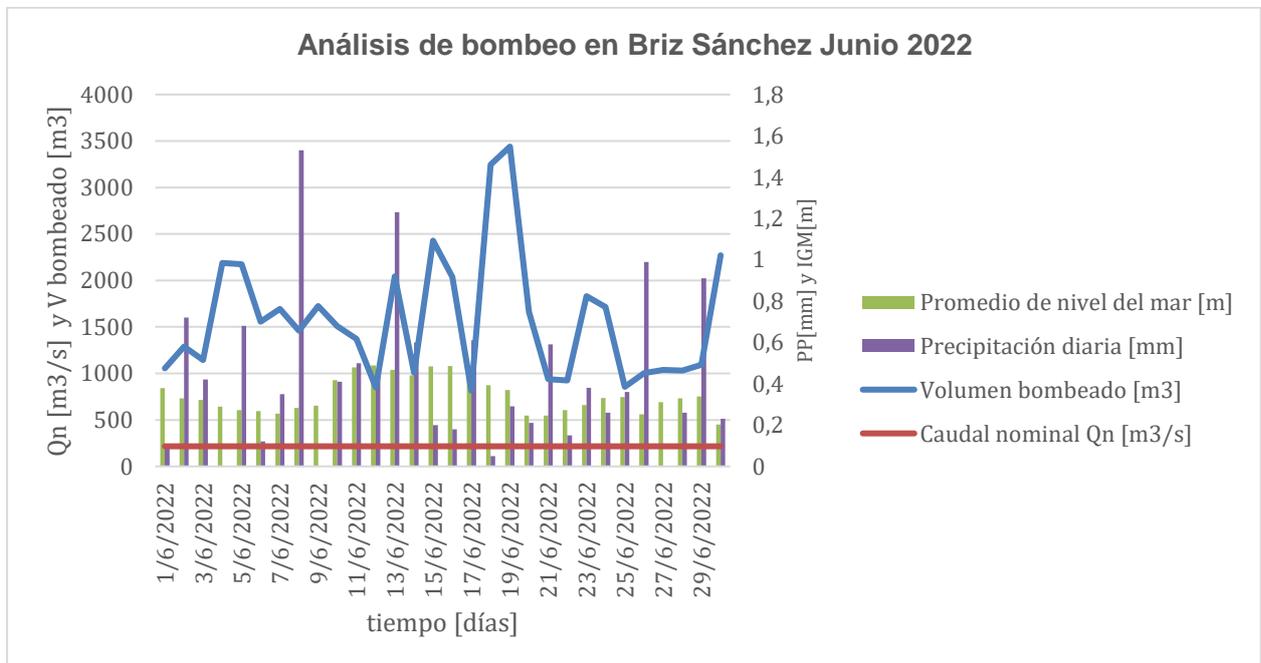
Análisis de la estación de bombeo Briz Sánchez en junio 2022

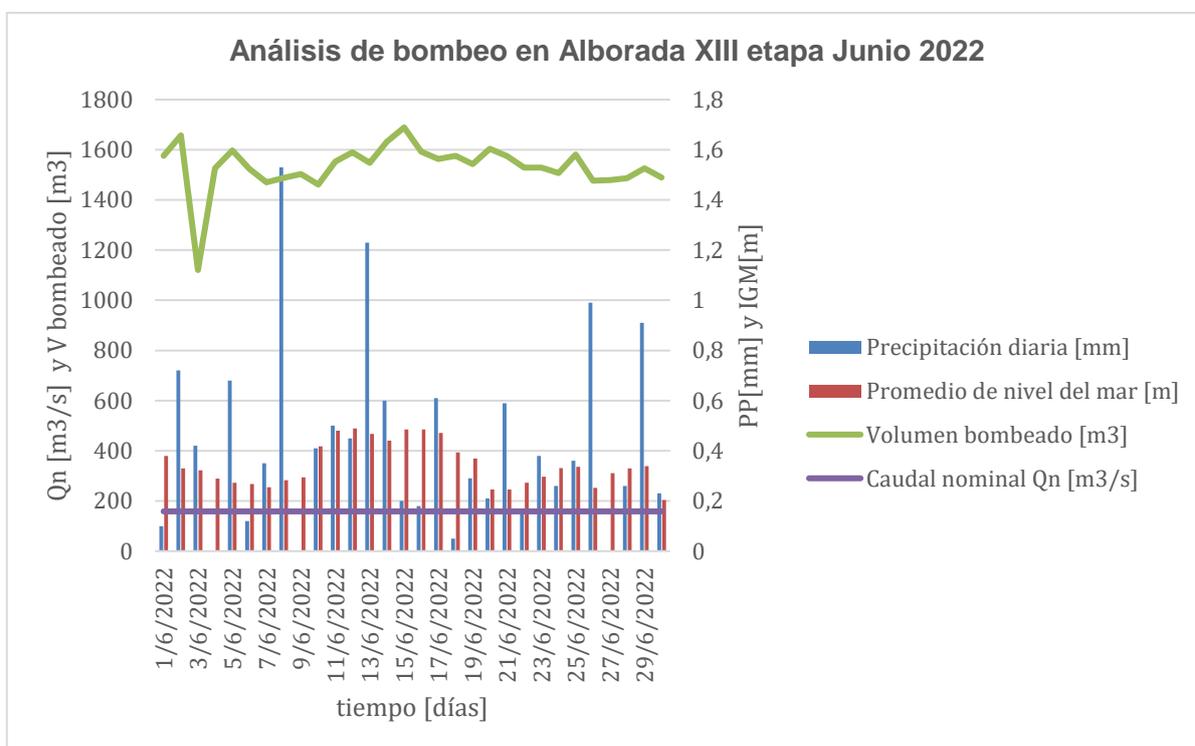
Análisis de la estación de bombeo Alborada XIII etapa en junio 2022

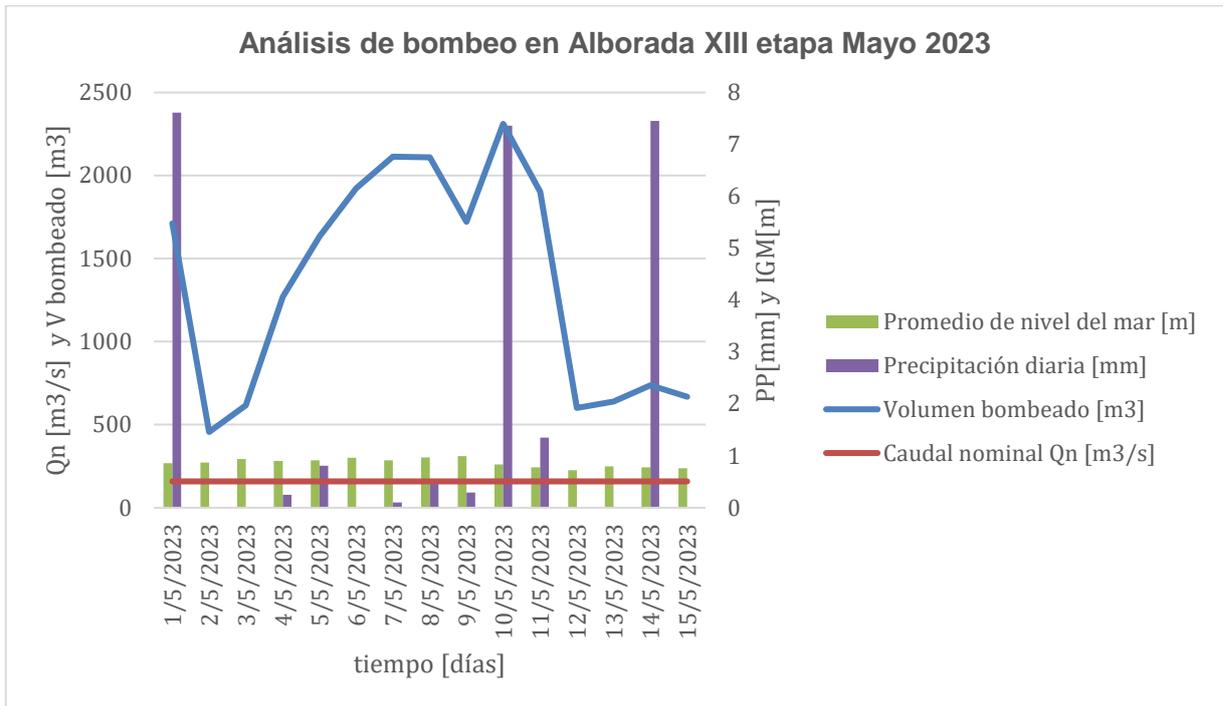
Análisis de la estación de bombeo Alborada XIII etapa en abril 2023

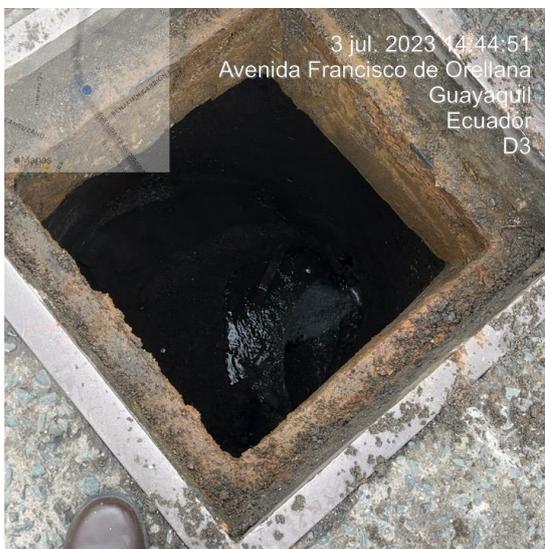
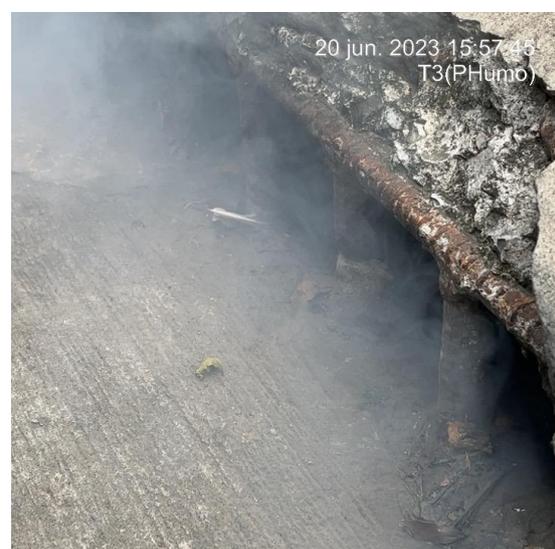
Evidencia de conexiones erradas encontradas en las salidas de campo
