ESCUELA SUPERIOR POLITÉCNICA DEL LITORAL

Proyecto Tecnológico

**REPARACIÓN DE LA TRANSMISIÓN AUTOMÁTICA Y AFINACIÓN DEL
MOTOR DE UN VEHÍCULO DODGE DAKOTA DEL AÑO 1995**

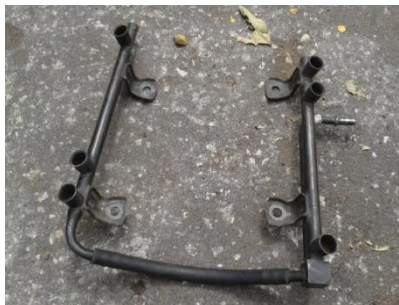
Figura 2.5 Riel de los inyectores

- Desconectamos las cañerías de llegada y retorno de combustible de la ramba.
- Aflojamos los pernos de la ramba de inyectores.
- Luego retiramos la ramba junto con los inyectores.

Una vez desmontados los inyectores se los llevó a realizar una limpieza por medio de ultrasonido y prueba de caudal en un banco de pruebas realizado por técnicos especializados. En la prueba se pudo notar que había goteo de combustible en los inyectores cuando estos están sometidos a la presión del sistema y no están siendo alimentados eléctricamente, además el caudal era muy parecido en todos. Por lo tanto se descartó que haya problemas en alguno de los inyectores.

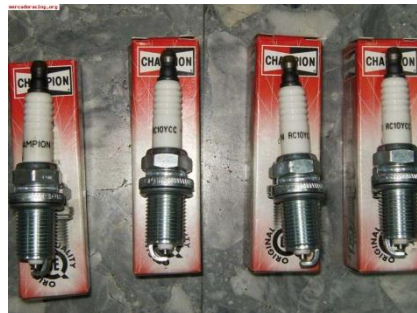
Figura 2.10 Bujías originales

- Retiramos todas las bujías comprobando el estado de cada una respecto al lugar de donde salieron.
- Como no presentaron ninguna novedad enseguida colocamos las bujías nuevas.
- Conectamos los cables de bujía de la misma manera que estaban conectados, es decir la posición 1-6-5-4-3-2 que establece el manual.

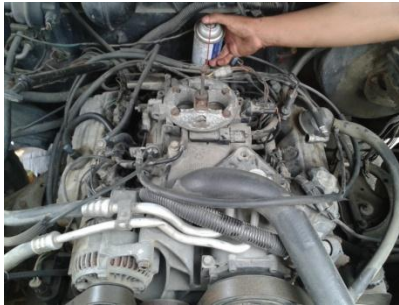
Figura 2.13 Limpieza cuerpo de aceleración

- Aflojamos los tornillos de sujeción.
- Retiramos la válvula junto con el O' ring.
- Es recomendable utilizar primero un removedor de grasa y luego lubricar con WD-40.

- Volvemos a colocar la IAC y el O'ring en su posición.
- Ajustamos los tornillos y conectamos el conector eléctrico.

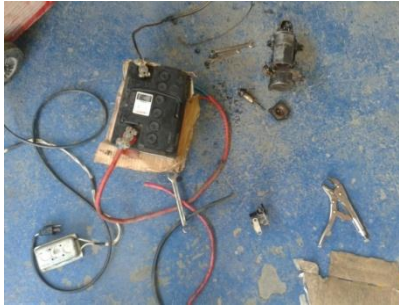
Figura 2.15 Prueba del estado del motor de arranque

- Al desarmar el automático se vio que los contactos eléctricos estaban muy sucios y algo desgastados por lo cual continuamos con los siguientes pasos para remediar el problema.

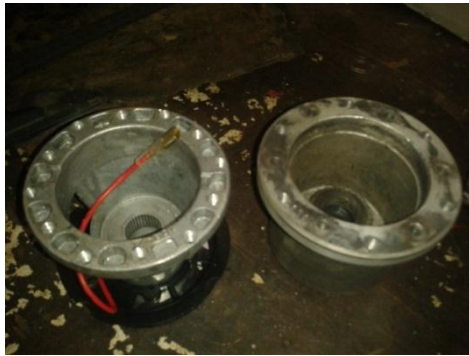
Figura 2.31 Repuesto del Volante

- Dividimos las dos partes y reemplazamos la base del volante
- Luego se colocó las ruedas en línea recta y colocamos el volante lo más centrado posible
- Pero se Tuvo un inconveniente que la caña de la dirección no tenía un tope para que se asiente la base del volante por lo que tuvimos que poner un trozo de tubo para que asiente sobre una bincha que estaba alojada unos 30 milímetros más al fondo, así el volante ajusto perfectamente.

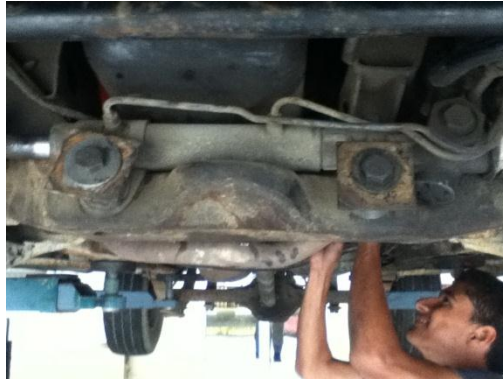
Figura 2.32 Bocines de la cremallera

Al momento de comprar los bocines, estos no se los encontraba a la medida que se necesitaba, se compró unos bocines que tenían 4 milímetros de diámetro de mas, entonces para esto se tuvo que maquinarlos en el torno para dejarlos a la medida exacta y así puedan cumplir su función de forma eficiente.

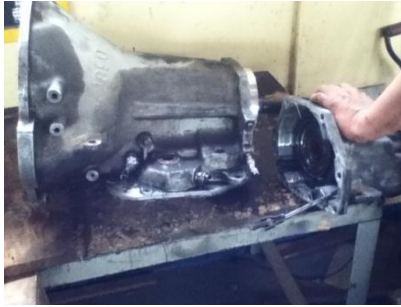
Figura 2.46 Separación de las partes de la caja automática

2.- El siguiente paso es abrir la carcasa de la caja de cambios para esto se aflojo los pernos del contorno que sujetan las dos partes, estos pernos estaban bien apretados y es muy lógico esto, ya que aguantan todo el peso de la cajas aparte tenía silicón todo el filo lo cual género problemas al momento de separar las dos partes, ya que se tuvo que usar un martillo para dar golpes y lograr separar la carcasa de la caja, lo cual se hizo con bastante cuidado ya que pesaba bastante y se colocó en una mesa para seguir desarmando.

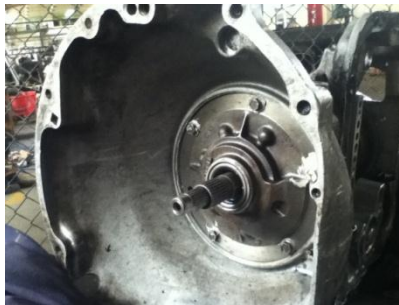
Figura 2.49 Bomba de aceite

destornilladores planos se saca la bomba de aceite, una vez que se sacó la bomba se observa todo el conjunto de embragues de marchas en el cual se encuentra el conjunto de reversa que se analizó. Para sacar todo el conjunto de embragues hubo que primero sacar la banda de frenado o banda frontal, esta banda tiene una regulación que es un perno ajustado con una contratuerca, se afloja la contratuerca y se contó el número de vueltas que tiene el perno para al momento de armar dejarlo en la misma regulación ya que si no se lo dejaba en la misma regulación el conjunto quedaría con cierta resistencia que podría hacer que la caja automática se funda, con la banda floja se extrajo el conjunto de embragues de marcha y se lo coloco en un lugar seguro para que no se estropeen.

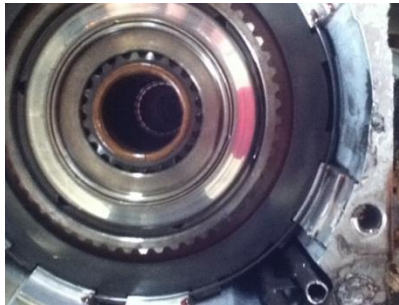
Figura 2.71 Orden de los discos y embragues

Lo primero que se realiza antes de armar toda la transmisión automática es lavar todas las piezas, la limpieza es bastante importante dentro del funcionamiento de la caja de cambios automática por esta razón no se pueden lavar los componentes con gasolina sucia, es decir que ya haya sido utilizada para lavar otra cosa, lo primero que se armo es la cola de la caja, en esta parte no se tenía ningún problema se la reviso cuidadosamente los discos y los embragues al final no se detectaron anomalías en esta parte, cabe recordar que en la cola se encuentra el conjunto de embragues de sobremarcha. Se colocaron los discos en el orden adecuado y bien limpio, para asegurar un óptimo desempeño.

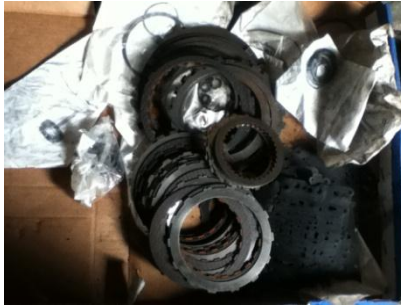
Figura 2.76 Kit a reemplazar

La siguiente parte del proceso de armado, es la parte delantera de la transmisión, esta parte es bastante complicada puesto que ahí se tiene que reemplazar el conjunto de reversa que presentaba fallas, lo primero que se realiza es armar el eje afuera, dentro de eje van todos los embragues de marchas incluido el de retro.

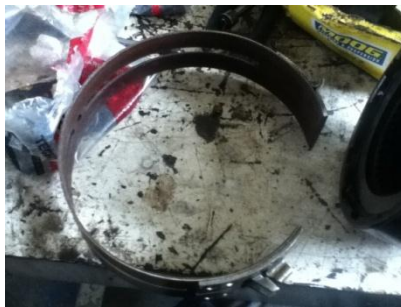
Figura 2.78 Banda de frenado

Una vez que el árbol de marchas está colocado, se puso la banda de frenado con su respectiva regulación.

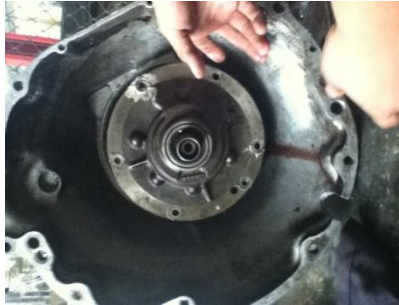
Figura 2.79 Bomba de aceite instalada

Una vez colocada la banda se procedió a poner la bomba de aceite con bastante cuidado al momento de apretar los pernos para no dañar los hilos.

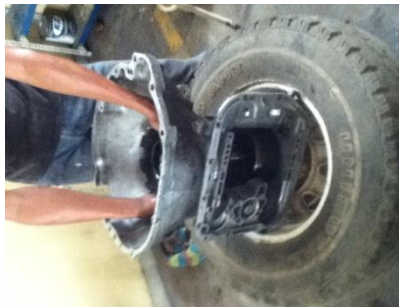
Figura 2.80 Unión de las partes de la caja

Lo más complicado dentro del proceso de armado de la transmisión, es unir las dos partes puesto que hay que saber cuadrarlas.

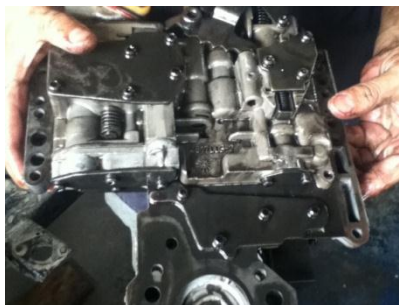
Figura 2.83 Instalación del cuerpo de válvulas

bloqueo, se puso el eje de la palanca manual de y el conector del solenoide. Una vez montado el cuerpo de válvulas se colocan los pernos y se los aprieta uniformemente a 11 Nm (100 lbs.) de par. Ajustado se instaló el nuevo filtro de fluido en el cuerpo de la válvula y se lo ajusto a 4 Nm (35 lbs.) de par.

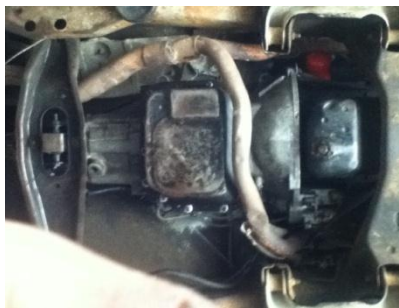
Figura 2.86 Caja instalada

automática al motor, luego se ajustaron los pernos que unen el convertidor con el volante, se instala y se conecta el sensor de posición del cigüeñal colocando bien los pernos para que no quede flojo puesto que si eso pasa el vehículo va a presentar dificultades al momento de encender. Una vez que se instaló todo lo mencionado ya se puede colocar la base de la caja de cambio y el puente que la sostiene al chasis del vehículo, antes no se pudo hacer eso ya que es bastante difícil colocar los pernos de la carcasa del de la caja con la base puesta una vez puesta la base se retira el gato hidráulico, siguiendo con el proceso de montaje de la caja de cambios automática se conectaron todos los cables de los sensores, se conectó el varillaje de cambio y el cable del acelerador para palancas de transmisión, luego se conectó los cables del interruptor de posición / neutral y la válvula de solenoide del cuerpo y conectores del sensor de oxígeno, se instaló el motor de arranque y el tubo de llenado de la transmisión, finalmente se instala los tubo de escape en los dos múltiples de escape.

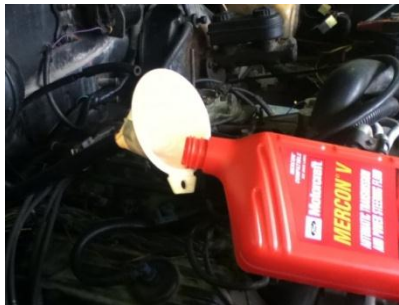
Figura 2.87 Llenado de aceite

El aceite que se usó en la caja automática fue Automatic Transmission Fluid Mercon V de la marca motorcraft es un aceite original para la marca Ford, en cajas automáticas la marca Ford y Dodge son similares por esta razón se usó un aceite que recomienda la marca Ford, se utilizaron 8,5 litros para completar el nivel de aceite de la caja esto se verifico con el indicador de aceite en el manual De servicio el fabricante no menciona cuantos litros lleva debido a esto hubo la necesidad de consultar con personas que tienen experiencias en el tema y ellos mencionaron que la caja lleva entre 9 a 10 litros aproximadamente. Es importante saber que aceite usar en una transmisión automática ya que de este depende la vida útil de la misma.
