ESCUELA SUPERIOR POLITÉCNICA DEL LITORAL

EXAMEN COMPLEXIVO

**PREVIO A LA OBTENCIÓN DEL TÍTULO DE:
MAGÍSTER EN GESTIÓN DE LA PRODUCTIVIDAD Y
LA CALIDAD**

**CONTROL Y MEJORAMIENTO DE LA
PRODUCTIVIDAD EN EL PROCESO DE FABRICACIÓN
DE TUBERIA DE PVC DE DOBLE PARED**

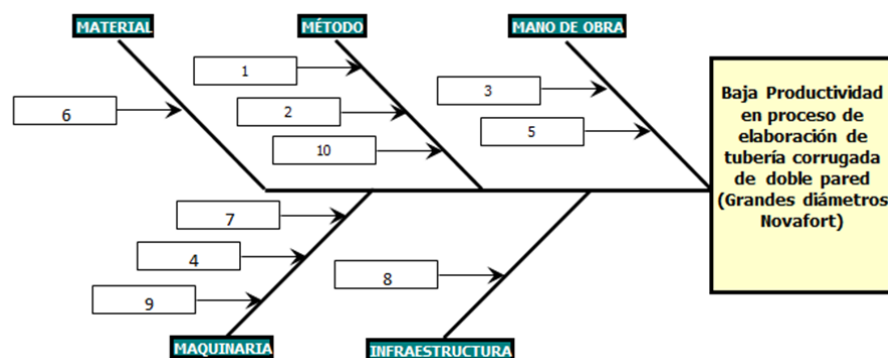
Fig. 4.1 Diagrama de Causa y Efecto.

Con la lluvia de ideas del capítulo 3, se realizó el Diagrama de Causa y Efecto que se muestra en la figura 4.1.

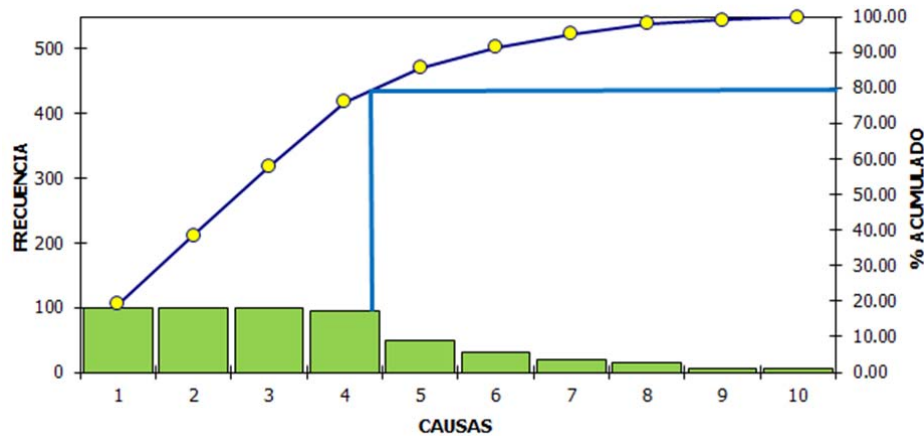
Fig. 4.2 Diagrama de Pareto de Causas que no permiten incrementar productividad

Luego mediante el uso del Diagrama de Pareto Figura 4.2, previa valoración según Tabla 4.2, clasificando en orden de importancia las causas que no permiten mantener un alto nivel de productividad mostrado en la tabla 4.2

Del diagrama de Pareto determinamos las 4 principales causas de las cuales se tomaron acciones durante el 2015 desde Enero hasta la actualidad.

- Falta de Hojas de Verificación
- Falta de Registros de Acondicionamiento de Línea.
- Registro de datos para Análisis del Molde
- Mantenimiento Preventivo de equipos.

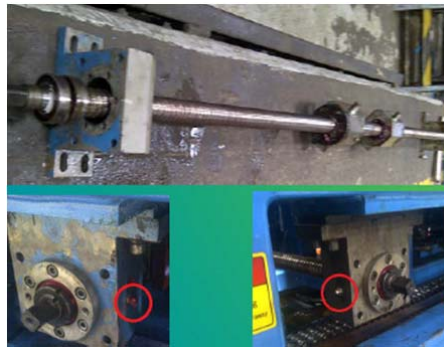
Fig. 4.3 Cambio de Rodamientos (Cierre y Apertura de Moldes Formadores)

cambios de rodamientos Fig. 4.3 y lubricación en mesa del corrugador y sierra Fig. 4.4, Fig. 4.5 revisión del desgaste del conjunto túnel y tornillo Fig. 4.6. Del presupuesto mensual de mantenimiento y utilizando los repuestos que se encontraban en bodega, se superaron los inconvenientes antes indicados. **Ver Anexo D** del Mantenimiento Preventivo (sistemática) para la línea de Tubería corrugada de grandes diámetros.

Se realizó una revisión y actualización del plan de mantenimiento preventivo de los equipos ya que se pudo evidenciar que existían piezas con desgaste y que no estaban incluidos en la sistemática como
