# **ESCUELA SUPERIOR POLITÉCNICA DEL LITORAL**

Estudio y diseño para estabilizar los deslizamientos en el barrio Tambán,  
cantón Chimbo.

### **PROYECTO INTEGRADOR**

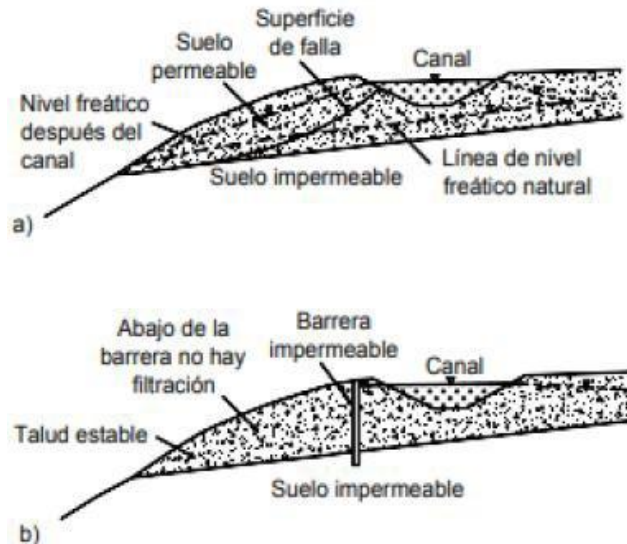
**Figura 1.7** Uso de cortina impermeable [Scott F. Burns., 2006]

Por su parte, las **cortinas subterráneas impermeables** funcionan aumentando el nivel freático, de manera que el agua subterránea se recoge antes de la zona del deslizamiento y se suelen rellenar con asfalto, grava y arcilla.

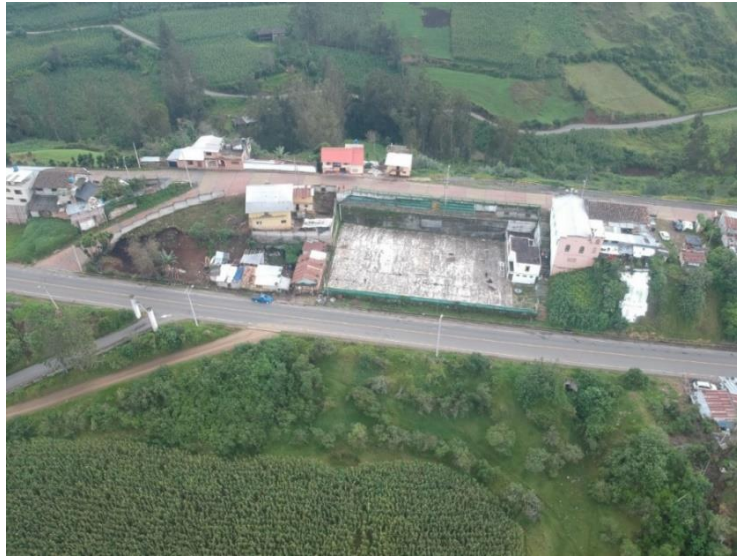
**Figura 2.1 Zona de estudio en barrio Tambán [Córdova & Choez, 2021]**

Al realizar la visita de campo para conocer la zona de estudio, se observó una gran vegetación, en la cual prevalece el maíz (Ver Figura 2.1).

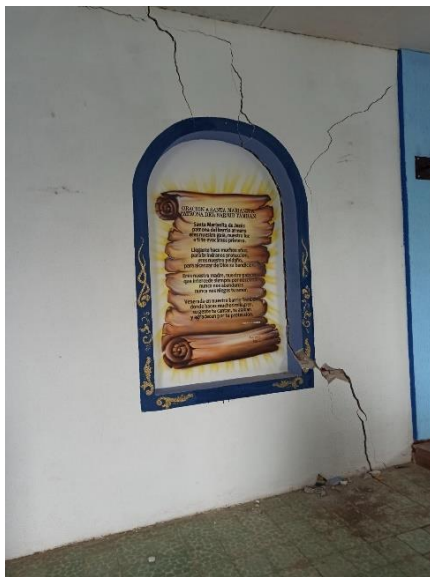
**Figura 2.3 Grietas en iglesia  
[Córdova & Choez, 2021]**

También se evidenció la presencia de hundimientos y agrietamientos en la vía, iglesia, cancha y viviendas (Ver Figuras 2.2 y 2.3), mismos que con el paso del tiempo han aumentado su tamaño.

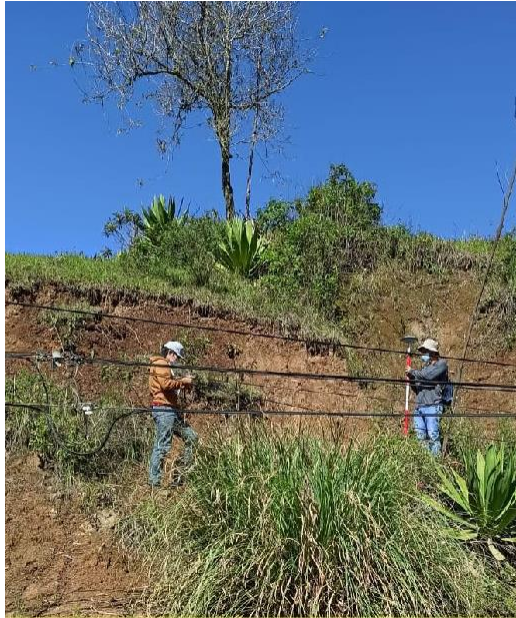
**Figura 2.4 Levantamiento topográfico [Córdova & Choez, 2021]**

El levantamiento topográfico se realizó empleando un equipo RTK, con el cual se generaron las curvas de nivel y la superficie que se muestran en la Figura 2.5. En la lámina 1 “Implantación general” de los planos, se aprecia a mayor detalle.

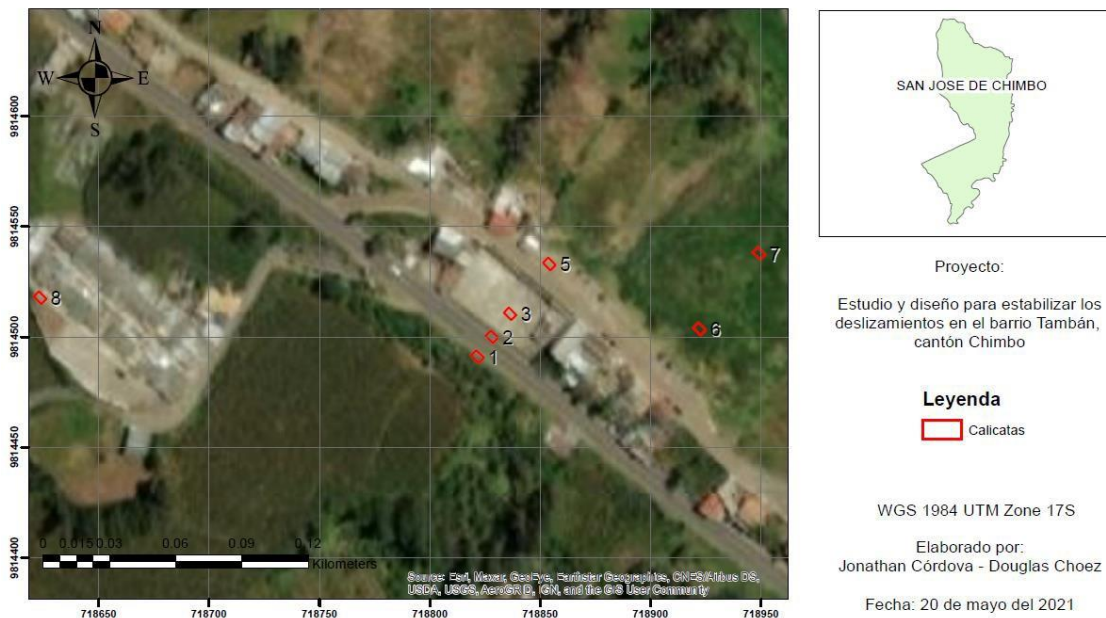
Figura 2.7 Ubicación de calicatas en el área de estudio [Córdova & Choez, 2021]

Se realizaron 7 calicatas (Ver Figura 2.7) tanto a mano como con retroexcavadora, a los costados de la vía Chimbo – El Cristal, en la cancha y en la ladera donde ocurrió el deslizamiento del 2011. Se tomaron muestras alteradas cada 0.50m

hasta una profundidad de 2m y muestras inalteradas con tubo shelby a 1m de profundidad.

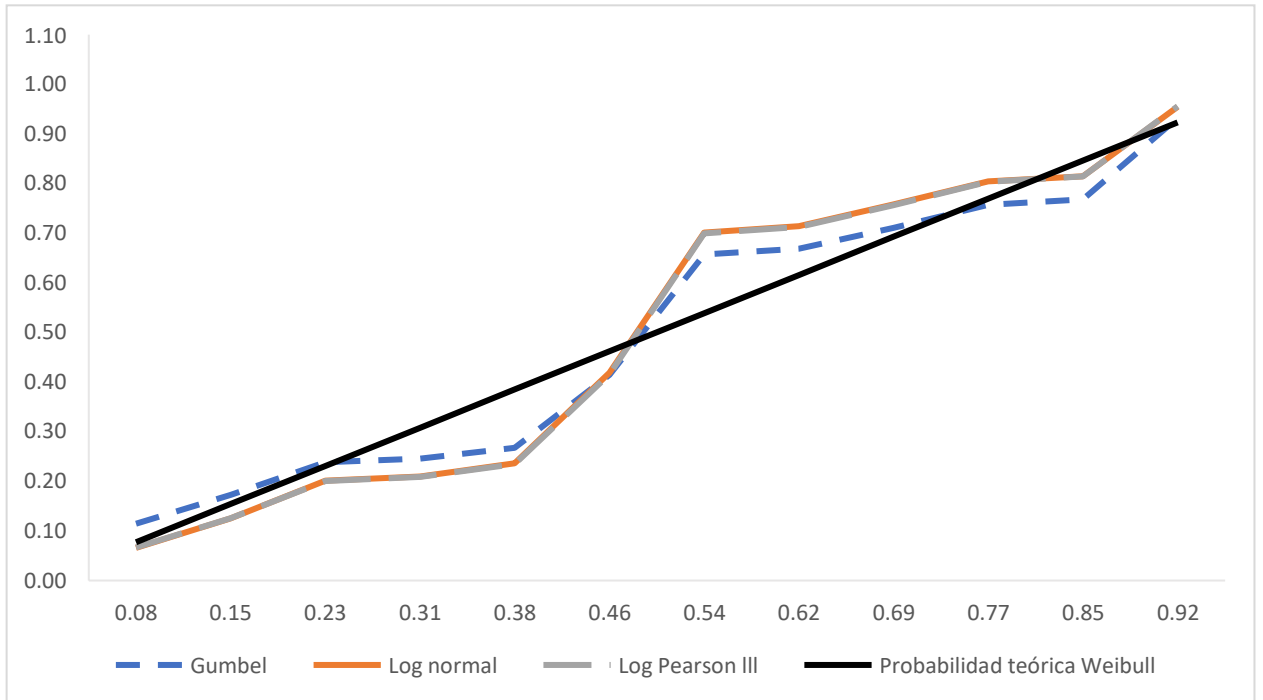
**Figura 2.19 Probabilidad acumulada real vs Probabilidad Teórica (Weibull)**  
 [Córdova & Choez, 2021]

Se evaluaron las tres distribuciones mediante la prueba de Kolmogorov-Smirnov, comparando la probabilidad acumulada de cada una con la probabilidad teórica de Weibull, y se obtuvo que Gumbel presentaba menor dispersión de datos, por lo cual se lo utilizó para el análisis (Ver Figura 2.19)

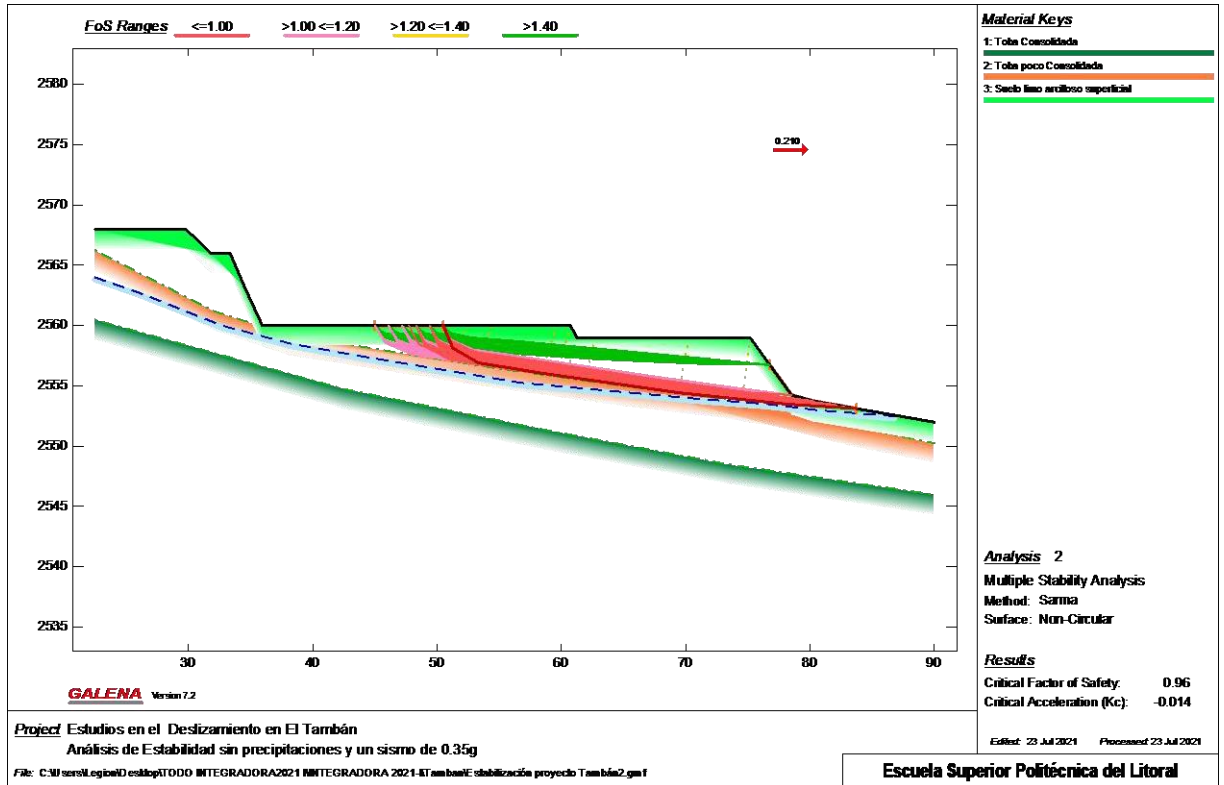
**Figura 2.24 Análisis de estabilidad en condiciones sin precipitación y con un sismo de alta intensidad  $\alpha=0.21g$  [Córdova & Choez, 2021]**

Al analizar la estabilidad con las condiciones sin precipitación y con un sismo de alta intensidad, se obtiene un FS de 0.96, como se observa en la Figura 2.24. Se aprecia que la acción del sismo reduce considerablemente el FS, con lo cual se produce la falla.

La construcción de la vía resultó con una acumulación de material a su costado, justo al borde de la cuneta, el cual actúa como contrapeso y favorece a su desestabilización. En las Figuras 2.22 a 2.25 se observan grietas de tensión que demuestran la incidencia de dicho peso en la corona del talud.

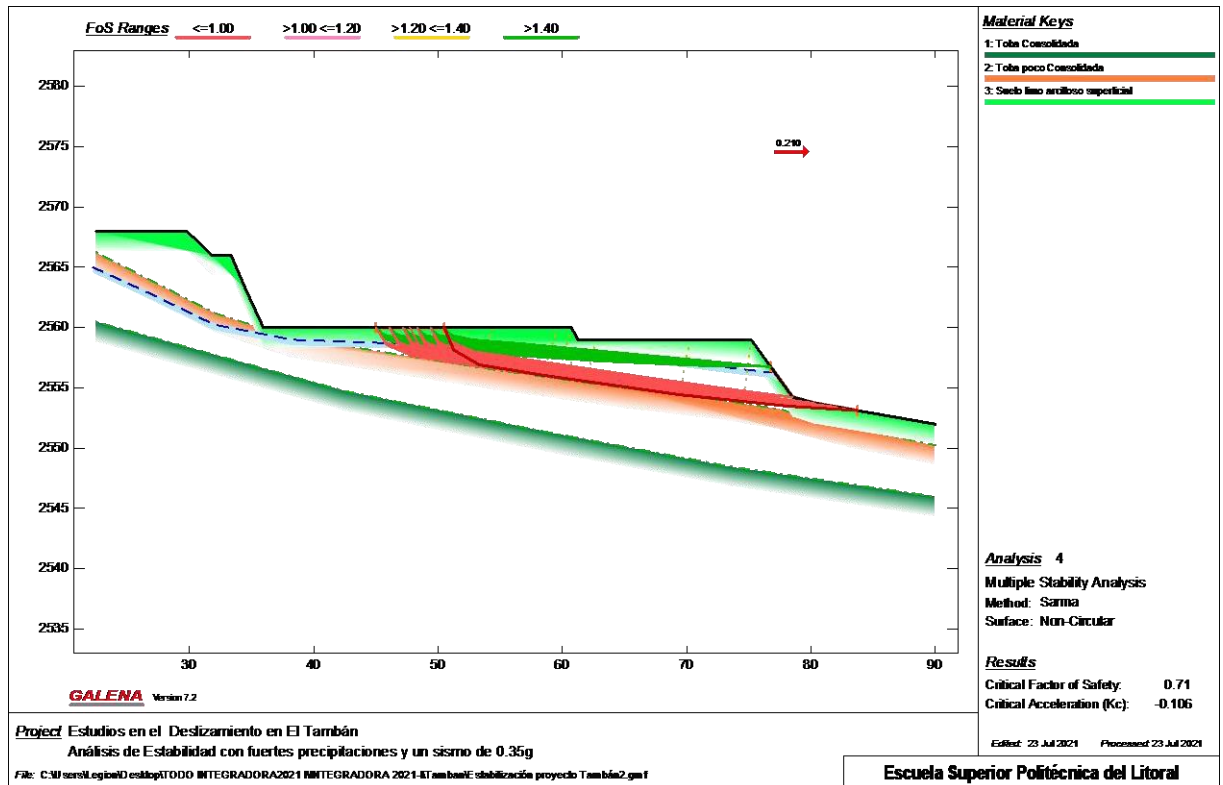
Figura 2.25 Análisis de estabilidad en condiciones de altas precipitaciones y un sismo de alta intensidad  $\alpha=0.21g$  [Córdova & Choez, 2021]

Ahora, analizando las condiciones de altas precipitaciones y un sismo de alta intensidad, se obtiene un FS de 0.71, como se aprecia en la Figura 2.25. Esta es la situación más crítica ya que su FS indica que se da un fallo brusco. Así mismo, cabe mencionar que debido a las características de la zona y por su ubicación en el cinturón de Fuego del Pacífico, se tiene gran vulnerabilidad a lluvias intensas y alto riesgo sísmico.

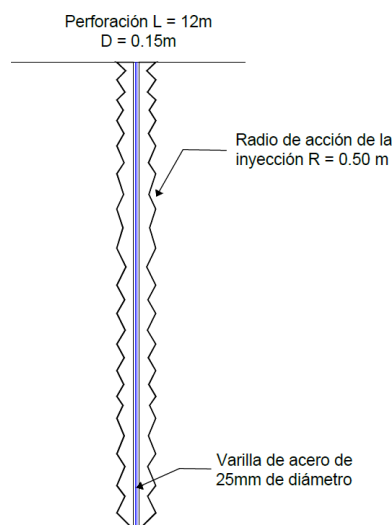
Figura 3.1 Sección típica de anclajes continuos inyectados [Córdova & Choez, 2021]

En este caso, las perforaciones se realizarán en tresbolillo, con un diámetro de 15cm y a una profundidad de 12m, se usarán barras de acero de 25mm y una inyección de lechada conformada por cemento, bentonita y aditivos (Ver Figuras 3.1 y 3.2). Esto permitirá que se forme una pantalla que intercepte la superficie de falla, mejorando así la resistencia del suelo al cortante y a la compresión, además de reducir considerablemente el nivel freático.

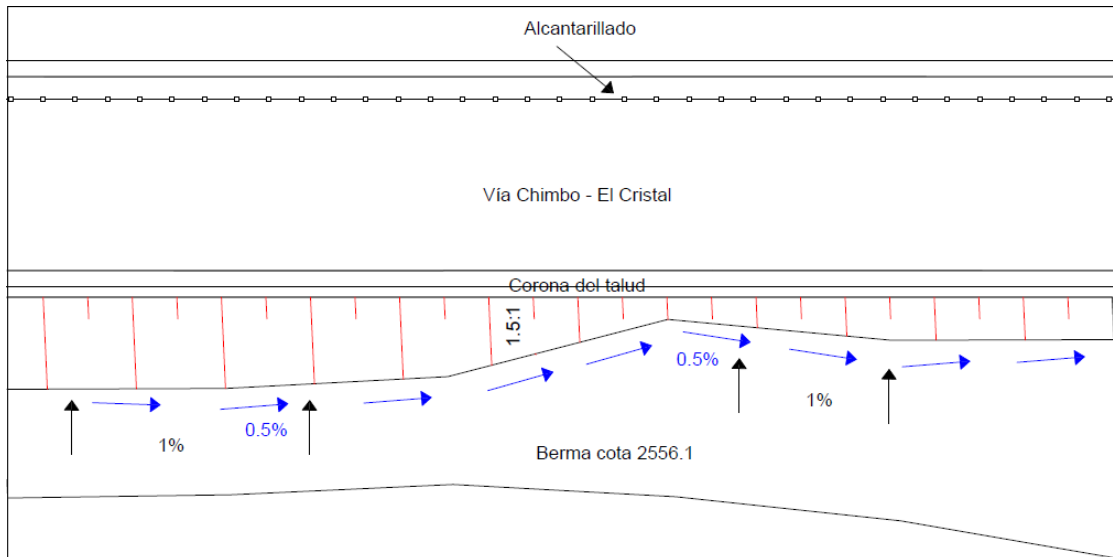
**Figura 3.7 Planta de talud de corte [Córdova & Choez, 2021]**

Por ello, se plantea redistribuir esta carga mediante la conformación de un talud y berma, la cual tendrá una pendiente para drenar el agua que por allí circule. Esto se implementará entre las secciones 0+060 y 0+110, como se aprecia a en las Figuras 3.7 y 3.8.

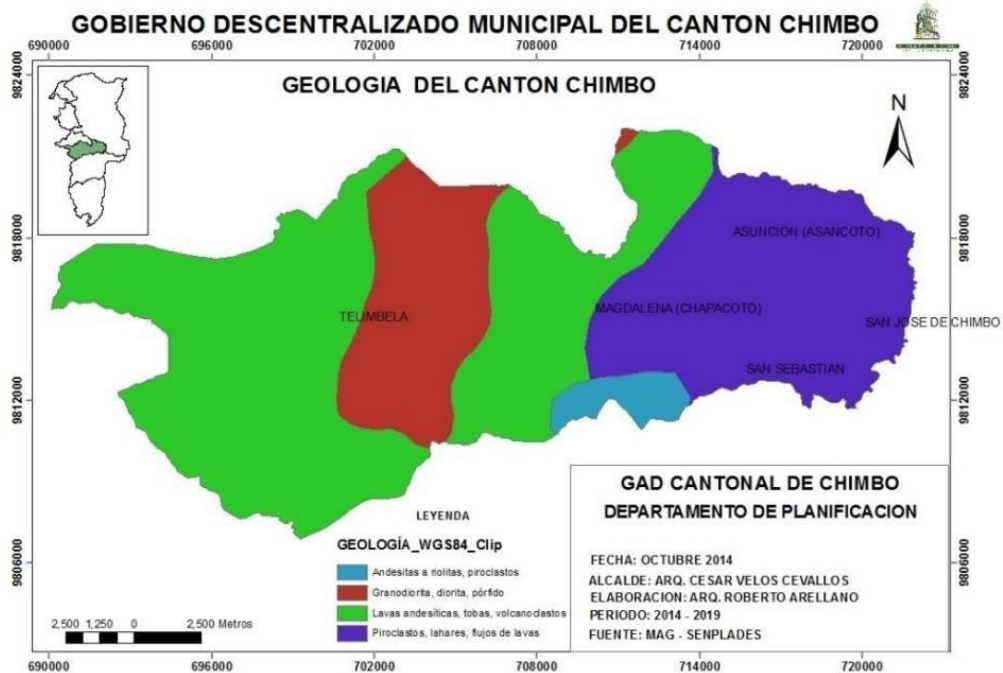
Figura 4.3 Geología del Cantón Chimbo [SENPLADES, 2014]

Según el plan de desarrollo y ordenamiento territorial (SENPLADES, 2014), el cantón Chimbo presenta un relieve montañoso y se caracteriza por depósitos cuaternarios superficiales que forman terrazas, entre los cuales se tienen piroclastos, lahares y flujos de lava (Ver Figura 4.3).

Así mismo, se aprecia que todo el cantón presenta una alta susceptibilidad a movimientos en masa, entre los cuales destacan los deslizamientos para la parroquia San José de Chimbo.

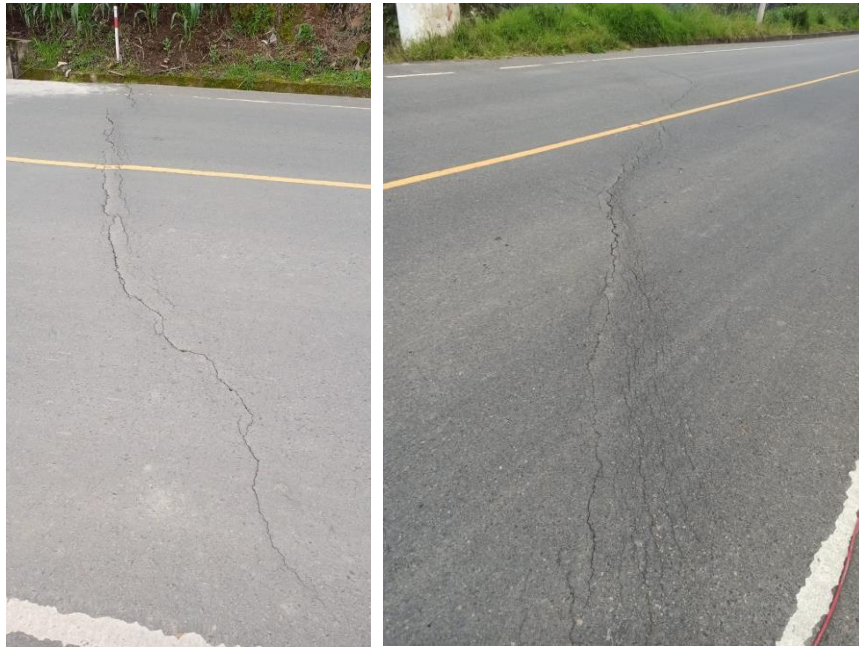
**Figura 4.15 Grietas y asentamientos en la vía [Córdova & Choez, 2021]**

El tramo que atraviesa el barrio Tambán ha sido afectado con la aparición de grietas y asentamientos (Ver Figura 4.15), lo cual preocupa a la comunidad ya que esta vía impulsa el sector productivo y comercial entre las parroquias del cantón.

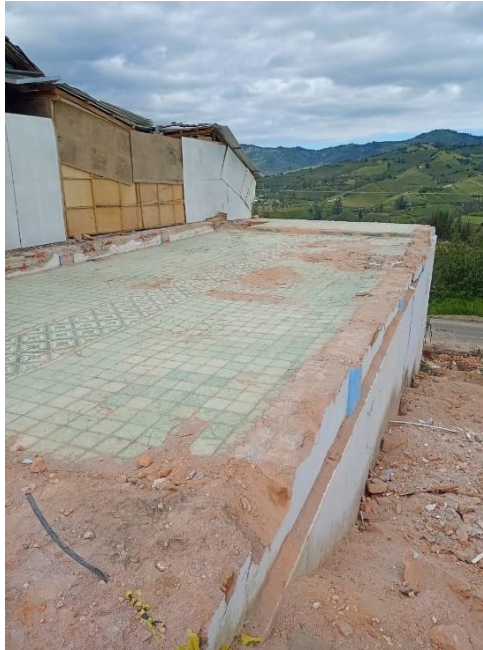
**Figura 4.16 Iglesia del barrio Tambán ya demolida [Córdova & Choez, 2021]**

La aparición de grandes grietas desde mayo del 2020 afectó a la iglesia católica del barrio Tambán, por lo cual ahora en junio del 2021 tuvo que ser demolida ya que su situación representaba un riesgo latente y no era posible su rehabilitación.

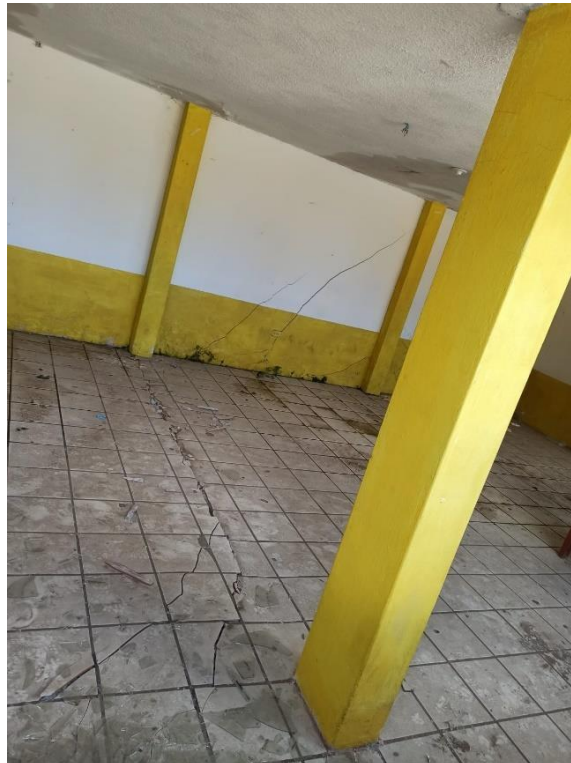
**Figura 4.17 Grietas en casa comunal [Córdova & Choez, 2021]**

Así mismo, ha sido afectada la casa comunal del barrio, la cual estaba destinada a actividades de carácter social.

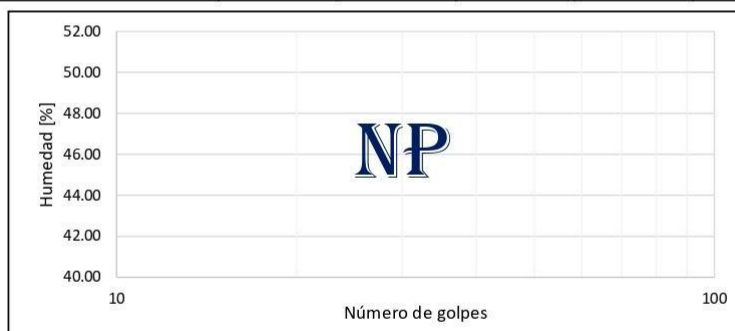
<b>Materia:</b>	Integradora	<b>Grupo:</b>	Jonathan Córdova & Douglas Choez
<b>Profesor:</b>	Ph.D. Miguel Ángel Chávez	<b>Fecha (dd/mm/aa):</b>	08/04/2021
<b>Datos de la muestra</b>			
<b>Código de la muestra:</b>	#1	<b>Lugar:</b>	Tambán
<b>Localización- coordenadas WGS84</b>	X	Y	
<b>Descripción:</b>	Calicata #1, profundidad 0.50 m

Límite Líquido					
No. Ensayo	1	2	3	4	5
<b>No. Recipiente</b>	37	20	35		
<b>Wh+r (g.) [1]</b>	15.48	16.14	16.54		
<b>Ws+r (g.) [2]</b>	12.3	12.85	13.25		
<b>recipiente (g.) [3]</b>	5.89	6.06	6.31		
<b>Ww = [1]-[2] (g.) [4]</b>	3.18	3.29	3.29		
<b>Ws = [2]-[3] (g.) [5]</b>	6.41	6.79	6.94		
<b>w% = ([4]/[5])x100 [6]</b>	49.61	48.45	47.41		
<b>No. Golpes [7]</b>	12	22	32

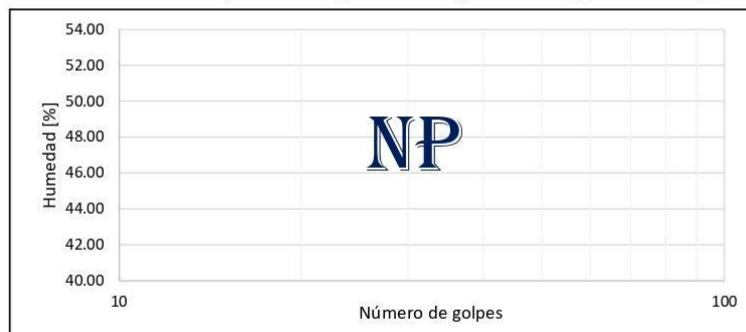
<b>Materia:</b>	Integradora	<b>Grupo:</b>	Jonathan Córdova & Douglas Choez
<b>Profesor:</b>	Ph.D. Miguel Ángel Chávez	<b>Fecha (dd/mm/aa):</b>	08/04/2021
<b>Datos de la muestra</b>			
<b>Código de la muestra:</b>		#2	Lugar: Tambán
<b>Localización- coordenadas WGS84</b>		X	Y
<b>Descripción:</b>	Calicata #1, profundidad 1.00 m

Límite Líquido						
No. Ensayo		1	2	3	4	5
<b>No. Recipiente</b>		1	15	21		
<b>Wh+r (g.) [1]</b>		16.74	16.87	16.86		
<b>Ws+r (g.) [2]</b>		13.04	13.45	13.56		
<b>recipiente (g.) [3]</b>		5.94	6.13	6.2		
<b>Ww = [1]-[2] (g.) [4]</b>		3.7	3.42	3.3		
<b>Ws = [2]-[3] (g.) [5]</b>		7.1	7.32	7.36		
<b>w% = ([4]/[5])x100 [6]</b>		52.11	46.72	44.84		
<b>No. Golpes [7]</b>		13	23	35

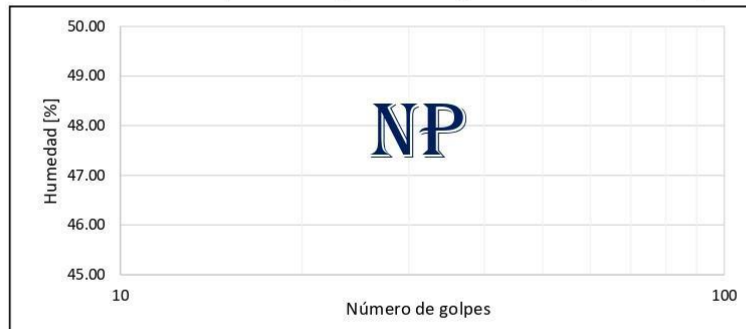
<b>Materia:</b>	Integradora	<b>Grupo:</b>	Jonathan Córdova & Douglas Choez
<b>Profesor:</b>	Ph.D. Miguel Ángel Chávez	<b>Fecha (dd/mm/aa):</b>	08/04/2021
<b>Datos de la muestra</b>			
<b>Código de la muestra:</b>	#4	<b>Lugar:</b>	Tambán
<b>Localización- coordenadas WGS84</b>	X	Y	
<b>Descripción:</b>	Calicata #1, profundidad 2.00 m

Límite Líquido					
No. Ensayo	1	2	3	4	5
<b>No. Recipiente</b>	19	2	30		
<b>Wh+r (g.) [1]</b>	16.06	16.31	16.42		
<b>Ws+r (g.) [2]</b>	12.62	13.01	13.17		
<b>recipiente (g.) [3]</b>	5.67	6.15	6.17		
<b>Ww = [1]-[2] (g.) [4]</b>	3.44	3.3	3.25		
<b>Ws = [2]-[3] (g.) [5]</b>	6.95	6.86	7		
<b>w% = ([4]/[5])x100 [6]</b>	49.50	48.10	46.43		
<b>No. Golpes [7]</b>	14	27	38

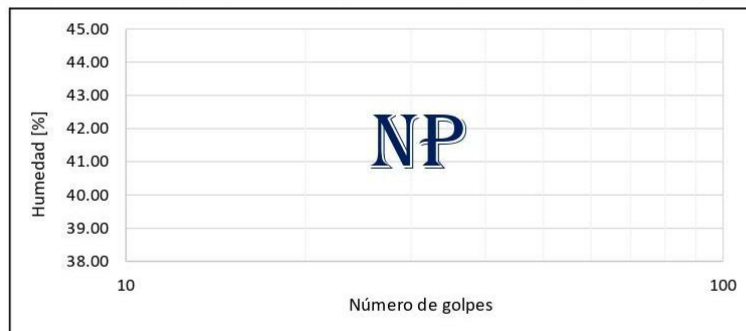
<b>Materia:</b>	Integradora	<b>Grupo:</b>	Jonathan Córdova & Douglas Choez
<b>Profesor:</b>	Ph.D. Miguel Ángel Chávez	<b>Fecha (dd/mm/aa):</b>	08/04/2021
<b>Datos de la muestra</b>			
<b>Código de la muestra:</b>		#8	Lugar: Tambán
<b>Localización- coordenadas WGS84</b>		X	Y
<b>Descripción:</b>	Calicata #2, profundidad 1.50 m

Límite Líquido						
No. Ensayo		1	2	3	4	5
<b>No. Recipiente</b>		11	3.1	19		
<b>Wh+r (g.) [1]</b>		16.17	16.11	15.91		
<b>Ws+r (g.) [2]</b>		13.07	13.15	13.02		
<b>recipiente (g.) [3]</b>		5.99	5.94	5.69		
<b>Ww = [1]-[2] (g.) [4]</b>		3.1	2.96	2.89		
<b>Ws = [2]-[3] (g.) [5]</b>		7.08	7.21	7.33		
<b>w% = ([4]/[5])x100 [6]</b>		43.79	41.05	39.43		
<b>No. Golpes [7]</b>		15	25	36

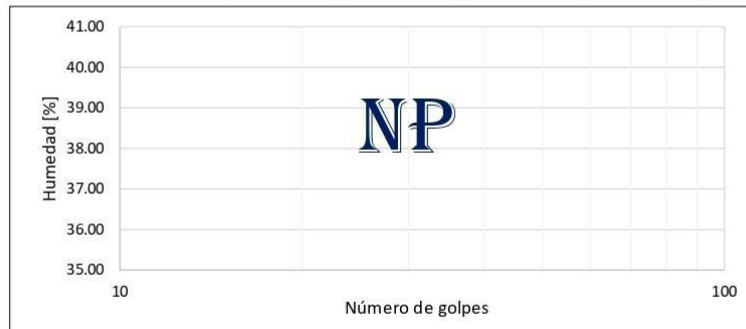
<b>Materia:</b>	Integradora	<b>Grupo:</b>	Jonathan Córdova & Douglas Choez
<b>Profesor:</b>	Ph.D. Miguel Ángel Chávez	<b>Fecha (dd/mm/aa):</b>	08/04/2021
<b>Datos de la muestra</b>			
<b>Código de la muestra:</b>	#26	<b>Lugar:</b>	Tambán
<b>Localización- coordenadas WGS84</b>	X	Y	
<b>Descripción:</b>	Calicata #6, profundidad 0.50 m

Límite Líquido					
No. Ensayo	1	2	3	4	5
<b>No. Recipiente</b>	4	41	35		
<b>Wh+r (g.) [1]</b>	16.71	16.58	16.66		
<b>Ws+r (g.) [2]</b>	13.72	13.76	13.91		
<b>recipiente (g.) [3]</b>	6	6.17	6.31		
<b>Ww = [1]-[2] (g.) [4]</b>	2.99	2.82	2.75		
<b>Ws = [2]-[3] (g.) [5]</b>	7.72	7.59	7.6		
<b>w% = ([4]/[5])x100 [6]</b>	38.73	37.15	36.18		
<b>No. Golpes [7]</b>	12	26	36

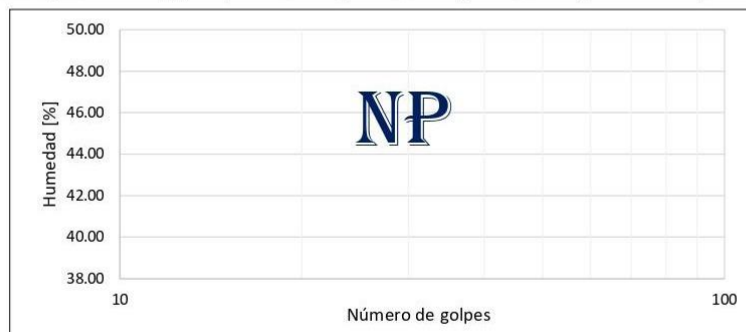
<b>Materia:</b>	Integradora	<b>Grupo:</b>	Jonathan Córdova & Douglas Choez
<b>Profesor:</b>	Ph.D. Miguel Ángel Chávez	<b>Fecha (dd/mm/aa):</b>	08/04/2021
<b>Datos de la muestra</b>			
<b>Código de la muestra:</b>	#27	<b>Lugar:</b>	Tambán
<b>Localización- coordenadas WGS84</b>	X	Y	
<b>Descripción:</b>	Calicata #6, profundidad 1.00 m

Límite Líquido					
No. Ensayo	1	2	3	4	5
<b>No. Recipiente</b>	33	23	2		
<b>Wh+r (g.) [1]</b>	17.14	16.92	16.29		
<b>Ws+r (g.) [2]</b>	13.51	13.6	13.38		
<b>recipiente (g.) [3]</b>	6.17	6.2	6.01		
<b>Ww = [1]-[2] (g.) [4]</b>	3.63	3.32	2.91		
<b>Ws = [2]-[3] (g.) [5]</b>	7.34	7.4	7.37		
<b>w% = ([4]/[5])x100 [6]</b>	49.46	44.86	39.48		
<b>No. Golpes [7]</b>	12	29	33

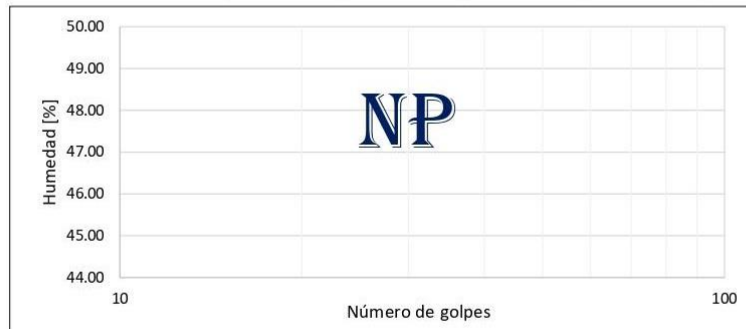
<b>Materia:</b>	Integradora	<b>Grupo:</b>	Jonathan Córdova & Douglas Choez
<b>Profesor:</b>	Ph.D. Miguel Ángel Chávez	<b>Fecha (dd/mm/aa):</b>	08/04/2021
<b>Datos de la muestra</b>			
<b>Código de la muestra:</b>	#28	<b>Lugar:</b>	Tambán
<b>Localización- coordenadas WGS84</b>	X	Y	
<b>Descripción:</b>	Calicata #6, profundidad 1.50 m

Límite Líquido					
No. Ensayo	1	2	3	4	5
<b>No. Recipiente</b>	8	77	11		
<b>Wh+r (g.) [1]</b>	16.2	16.9	16.43		
<b>Ws+r (g.) [2]</b>	12.85	13.45	13.2		
<b>recipiente (g.) [3]</b>	6.09	6.19	6.13		
<b>Ww = [1]-[2] (g.) [4]</b>	3.35	3.45	3.23		
<b>Ws = [2]-[3] (g.) [5]</b>	6.76	7.26	7.07		
<b>w% = ([4]/[5])x100 [6]</b>	49.56	47.52	45.69		
<b>No. Golpes [7]</b>	12	26	36
