“Caracterización del Macizo Rocoso – Análisis Retrospectivo y Aplicación al Diseño de Taludes mediante Análisis Cinemático y Clasificación Geomecánica - Slope Mass Rating – Cantera BORCONS en el km 6 ½ de la Av. del Bombero, Guayaquil, Guayas, Ecuador”

PROYECTO DE GRADUACIÓN

INGENIEROS DE MINAS

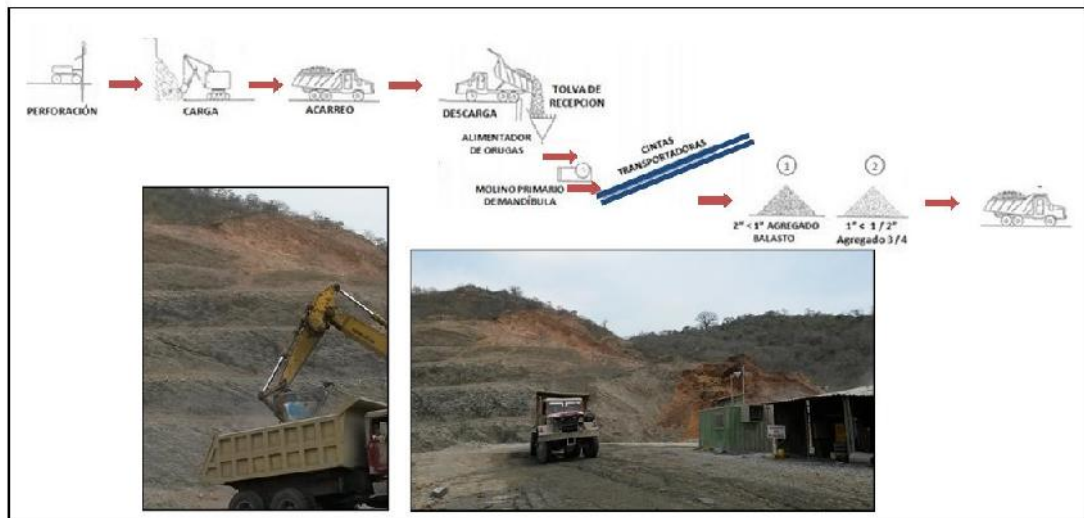
Figura 4 Proceso de explotación minera de la cantera BORCONS

material hasta la planta de procesamiento en donde se tritura y clasifica el material para luego transportarlos hasta el comprador. El proceso se detalla a continuación en la Figura 4:

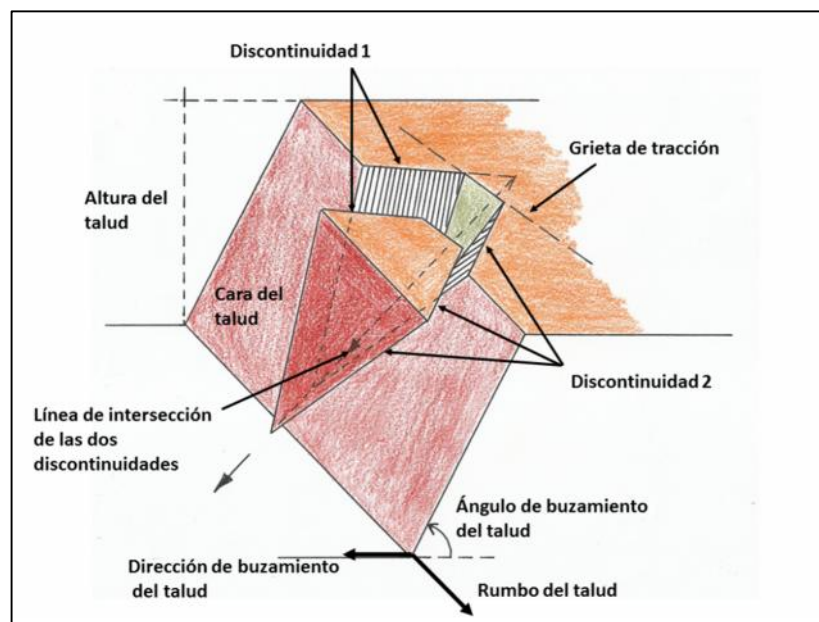
Figura 26 Geometría de una cuña inestable

1. La pendiente del talud debe de ser mayor que la de la línea de intersección de los dos planos que forman la cuña, es decir, que la línea de intersección debe de aflorar en la cara del talud. En otras palabras, que el talud descalce la cuña.

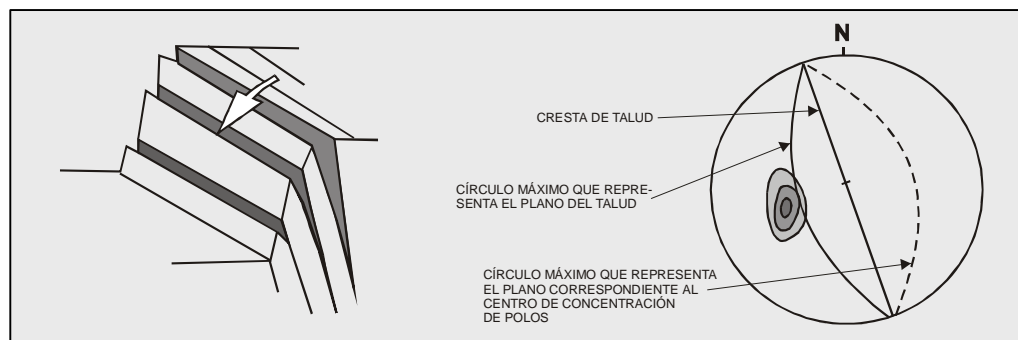
Figura 29 Rotura en vuelcos en talud

Son bloques con cierta forma de columnas que sus movimientos tienden a una rotación o caída por efectos de fuerzas ejercidas o presencia de agua en las discontinuidades y bajo la acción de la gravedad.

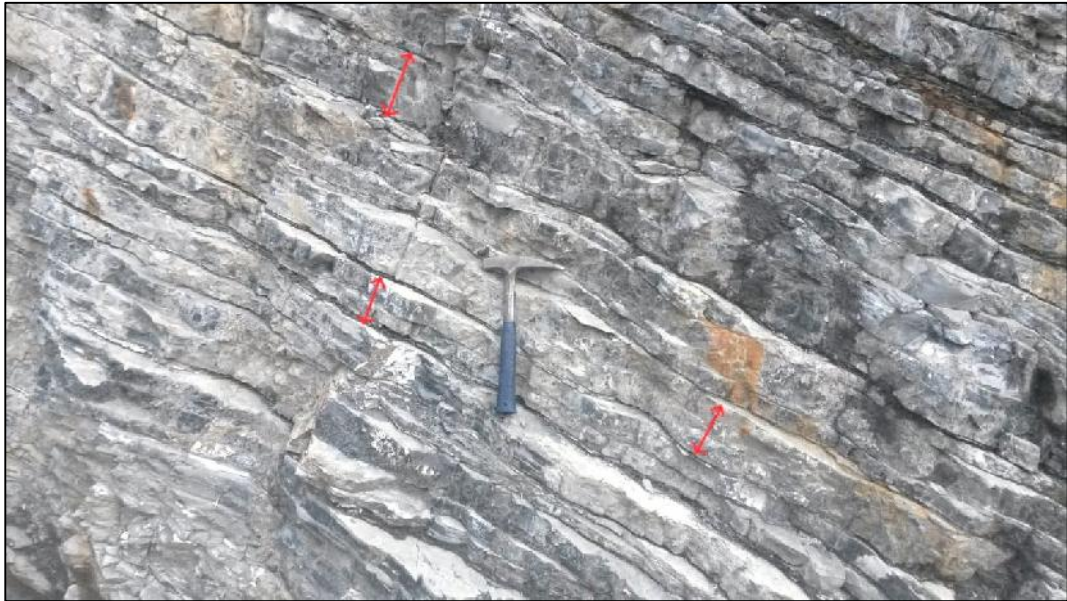
Figura 37 Detalle de la separación de juntas en la EGM 4. Donde la separación de juntas mayormente es menor a 20 cms.

Tiene una valoración máxima de 20 puntos. El parámetro considerado es la separación en metros entre juntas de la familia principal de diaclasas de la roca.

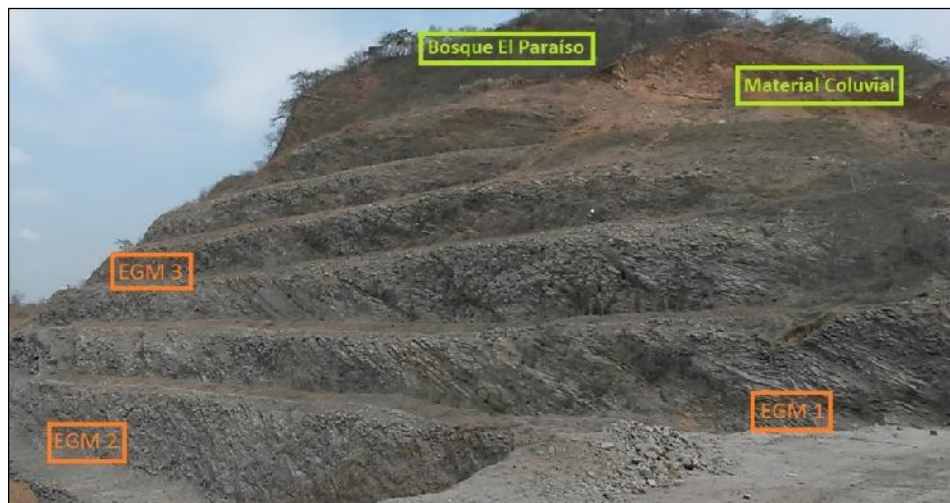
Figura 40 Ubicación de estaciones geomecánicas (1, 2 y 3) en el talud

En la cantera de BORCONS se analizará la estabilidad según el ángulo general y el de banco. Se ha escogido un perfil del talud donde se ubican las estaciones geomecánicas EG1, EG2 y EG3 para analizar la estabilidad global. El talud no se encuentra en fase de explotación (Ver Figura 40).

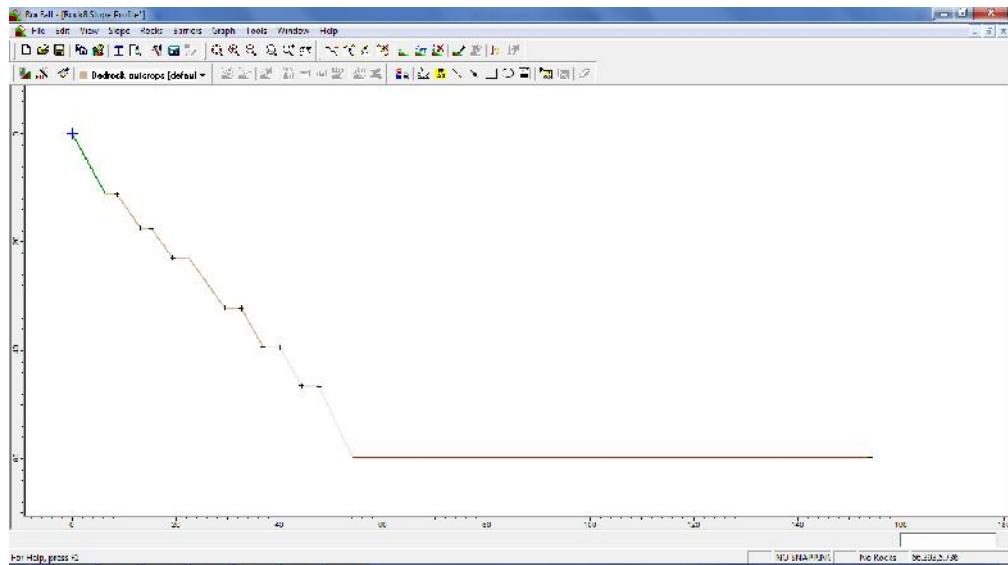
Figura 69 Diseño del Talud. Usando RocFall

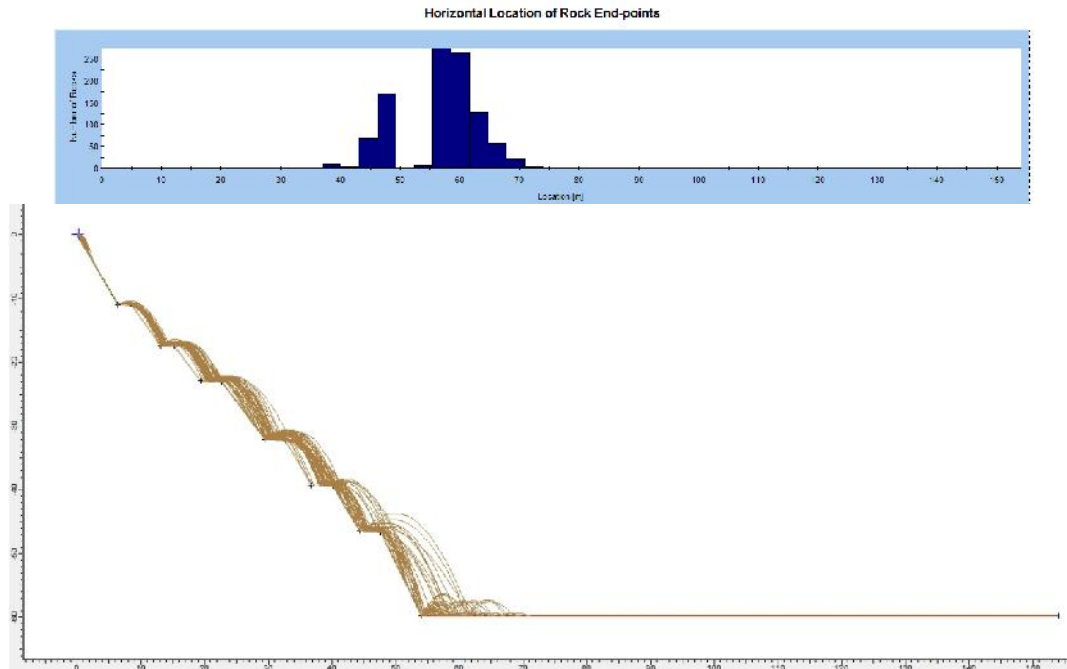
Figura 70 Simulación con un deslizamiento de 1000 rocas e histogramas de caída de rocas. Usando RocFall
