ESCUELA SUPERIOR POLITÉCNICA DEL LITORAL

"SISTEMA COMUNITARIO DE ALERTA TEMPRANA PARA INUNDACIONES EN EL RECINTO ROSA ELVIRA, CANTÓN DURAN PROVINCIA DEL GUAYAS"

Trabajo de titulación Previo a la obtención del Título de
Magister en Cambio Climático

Guayaquil – Ecuador
2016

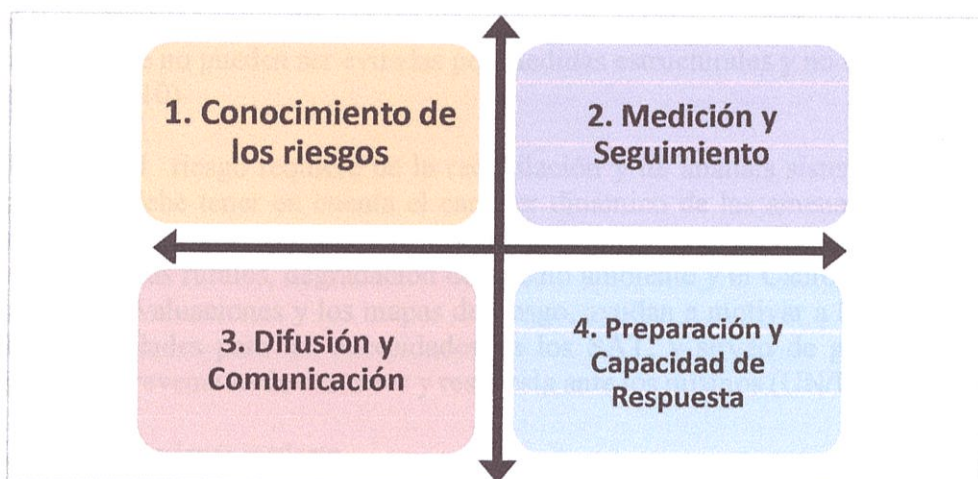
Los Sistemas de Alerta Temprana deben estar conformados por cuatro Subsistemas o Componentes para que cumplan sus objetivos, los cuáles se detallan a continuación:

Figura I. Componentes de un SAT

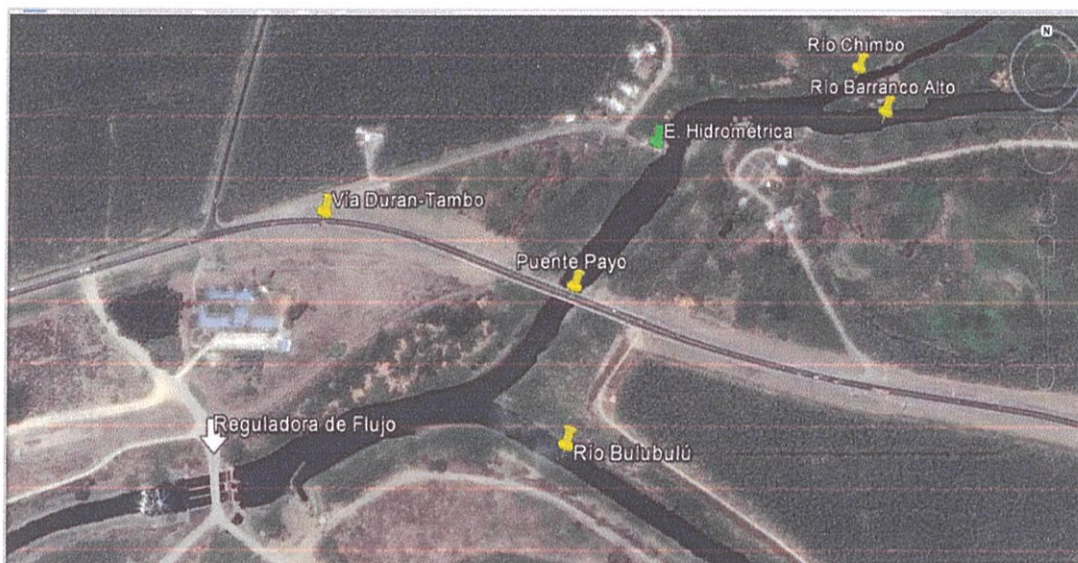
De acuerdo a la información descrita en los párrafos anteriores se deduce que el bypass 2 es el que controla el flujo del caudal del tramo del río que pasa por el recinto Rosa Elvira. A continuación en la figura 9, se observa la ubicación de la derivadora de flujo o bypass 2 y los ríos Chimbo, Barranco Alto y Bulubulú.

Figura 9. Derivadora de flujo de caudal o bypass 2, de los ríos Barranco Alto, Chimbo y Bulubulú en Puente Payo

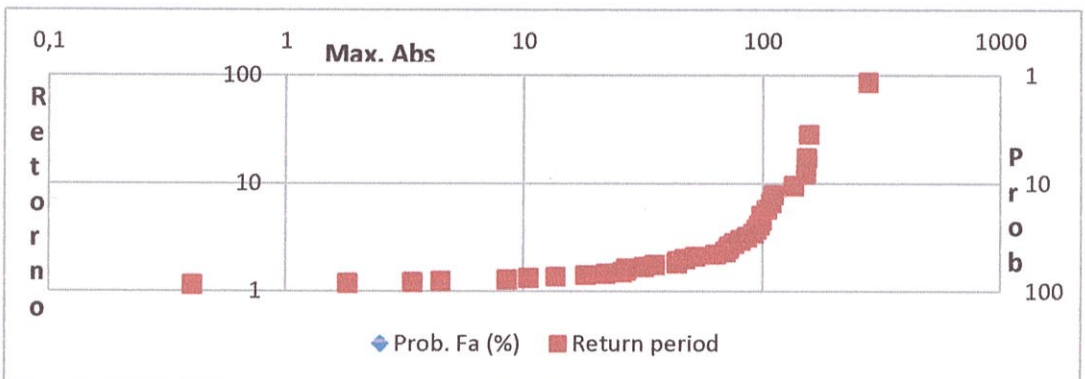
De igual manera en la figura 22 se muestra el Periodo de Retorno en años en el eje vertical izquierdo y la Probabilidad de ocurrencia del caudal del río en porcentajes (%) en el eje vertical derecho versus el caudal máximo absoluto mensual en metros cúbicos sobre segundo (m3/s) en el eje horizontal. Es decir, se muestran los resultados determinados del Periodo de Retorno y la probabilidad de ocurrencia de las crecidas o caudal, de la Estación Hidrológica Payo AJ. Bulubulú-Código H0448. En esta figura se observa que los caudales máximo mensual que tienen un valor menor tienen un periodo de retorno corto con mayor probabilidad de ocurrencia y los caudales máximos mensuales de mayor valor tienen periodo de retorno largo y con menor probabilidad de ocurrencia. Los datos de esta estación están incompletos, por ejemplo no existen datos del año de 1998. Además este gráfico nos proporciona la siguiente información que el máximo caudal mensual que es de 278,8 m3/s, tendrá un periodo de retorno aproximado de 83 años con una probabilidad de 1,2 % de ocurrencia. El valor del caudal tomado como ejemplo ocurrió en marzo del año 2008.

Figura 22. Caudal (m3/s). Método Hazen

Nota: Tomado de Estación Hidrológica “Payo AJ. Bulubulú -Código H0448”, Instituto Nacional de Meteorología e Hidrología (INAMHI). Periodo: 1963-2015; 43 Series Caudal Máx. Mensuales

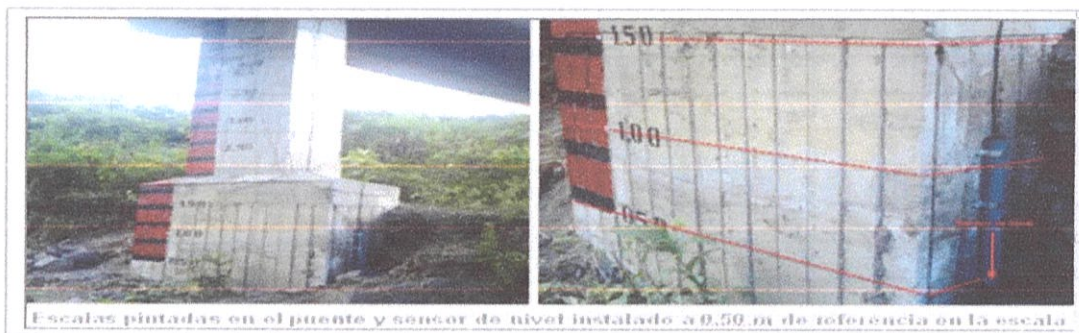
Figura 27. Escalas pintadas en un puente del río Frío en Honduras

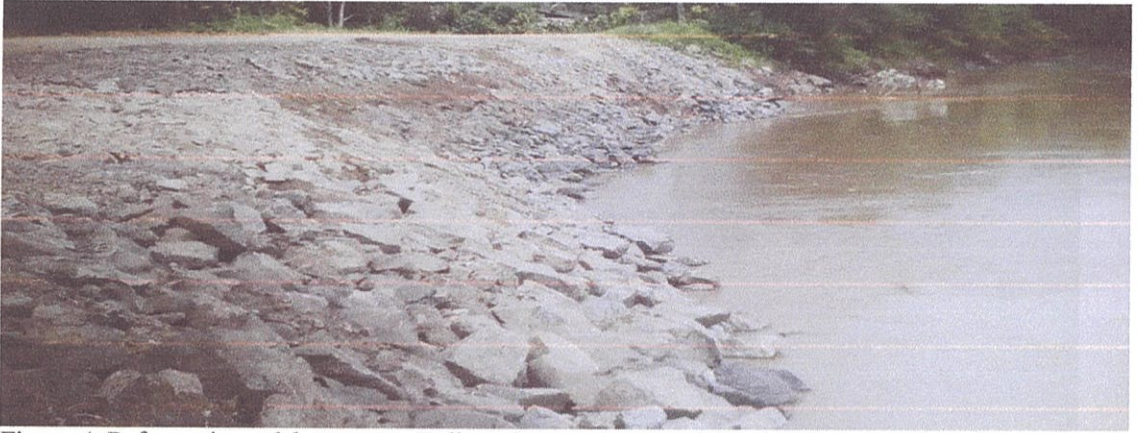
Figura 1. Reforzamiento del muro con Relleno de cascajo cerca del recinto San Antonio.
Visita *in situ*: 16 de febrero 2016

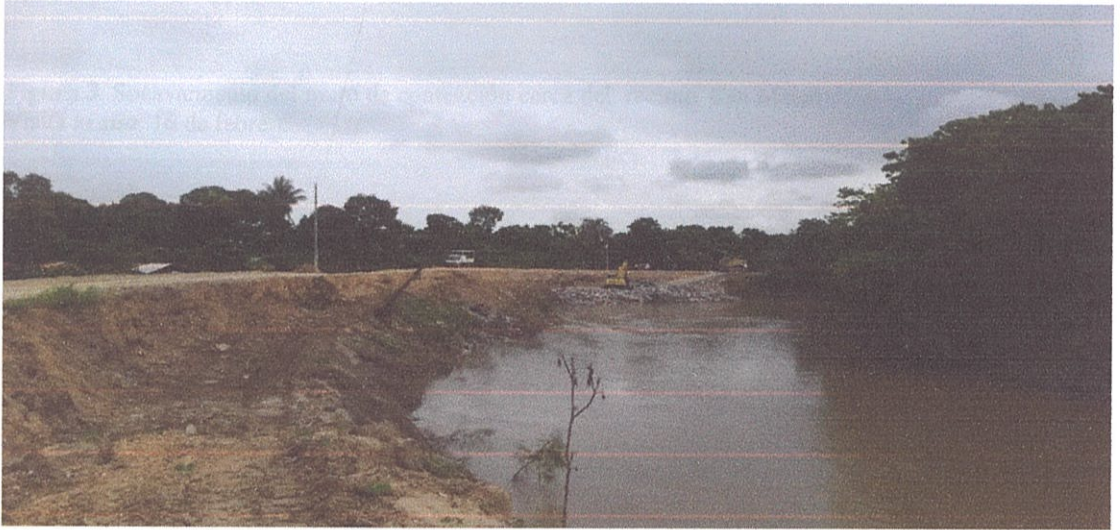
Figura 2. Mejoramiento del muro de contención cerca del recinto San Antonio
Visita *in situ*: 16 de febrero 2016

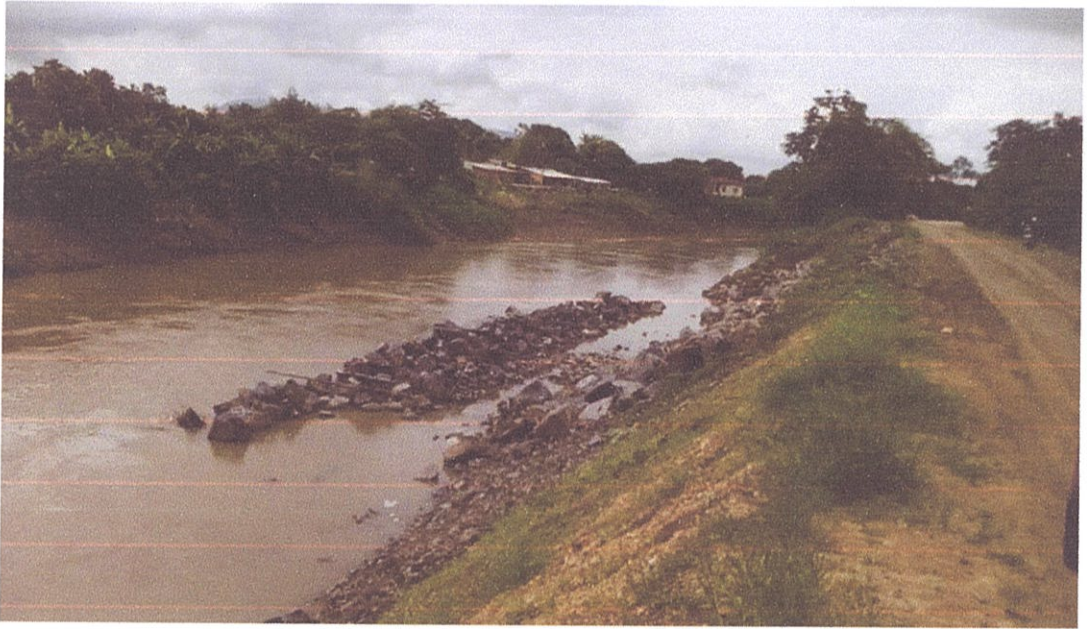
Figura 3. Socavamiento del muro de contención cerca del recinto San Mateo
Visita *in situ*: 16 de febrero.

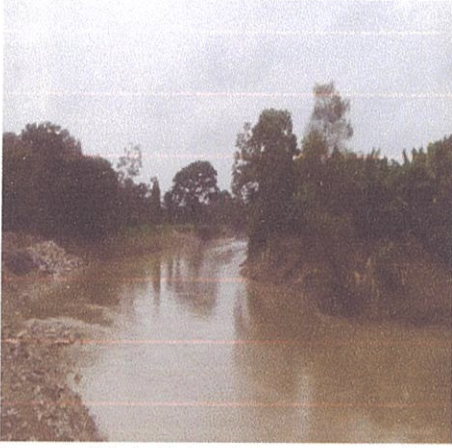
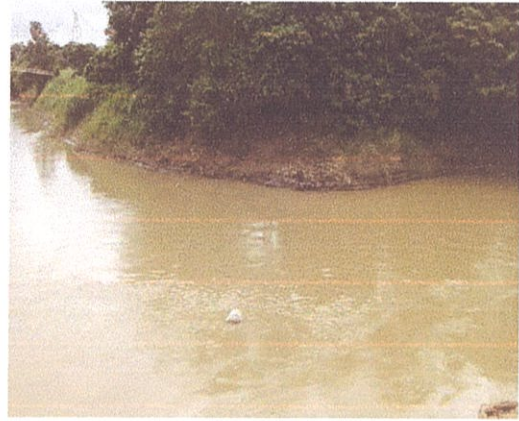
Imagen del río Bulubulu con su nivel elevado por las precipitaciones de mes de marzo.
Cinco días antes el río había crecido hasta el ras del muro y en cierto lugares rebaso su límite
Foto tomada 19 de marzo de 2016.

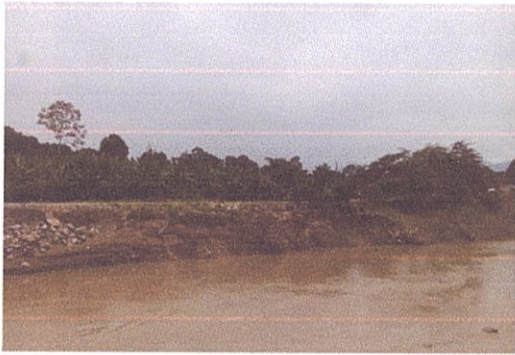
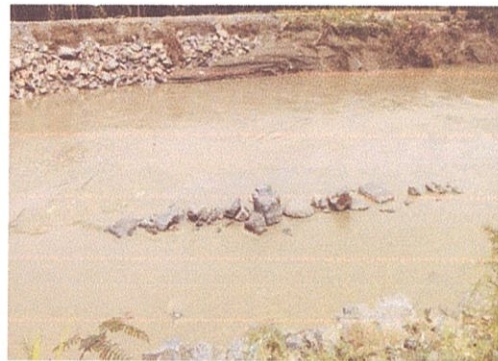
Imagen del río Bulubulu en el sector de San Mateo. Lugar donde el agua del río rebaso el límite del muro.
Foto tomada 19 de marzo de 2016

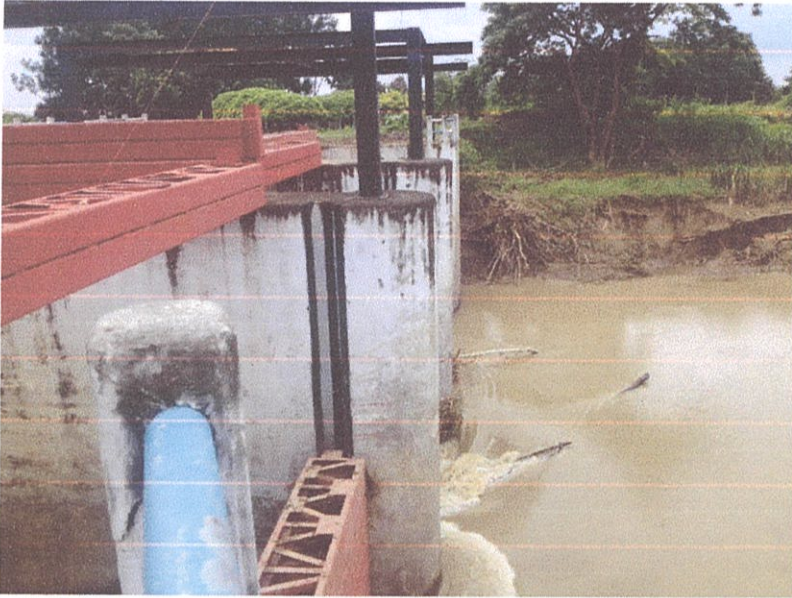
Reguladora del río Bulubulú o Bypass 2
Foto tomada 19 marzo de 2016

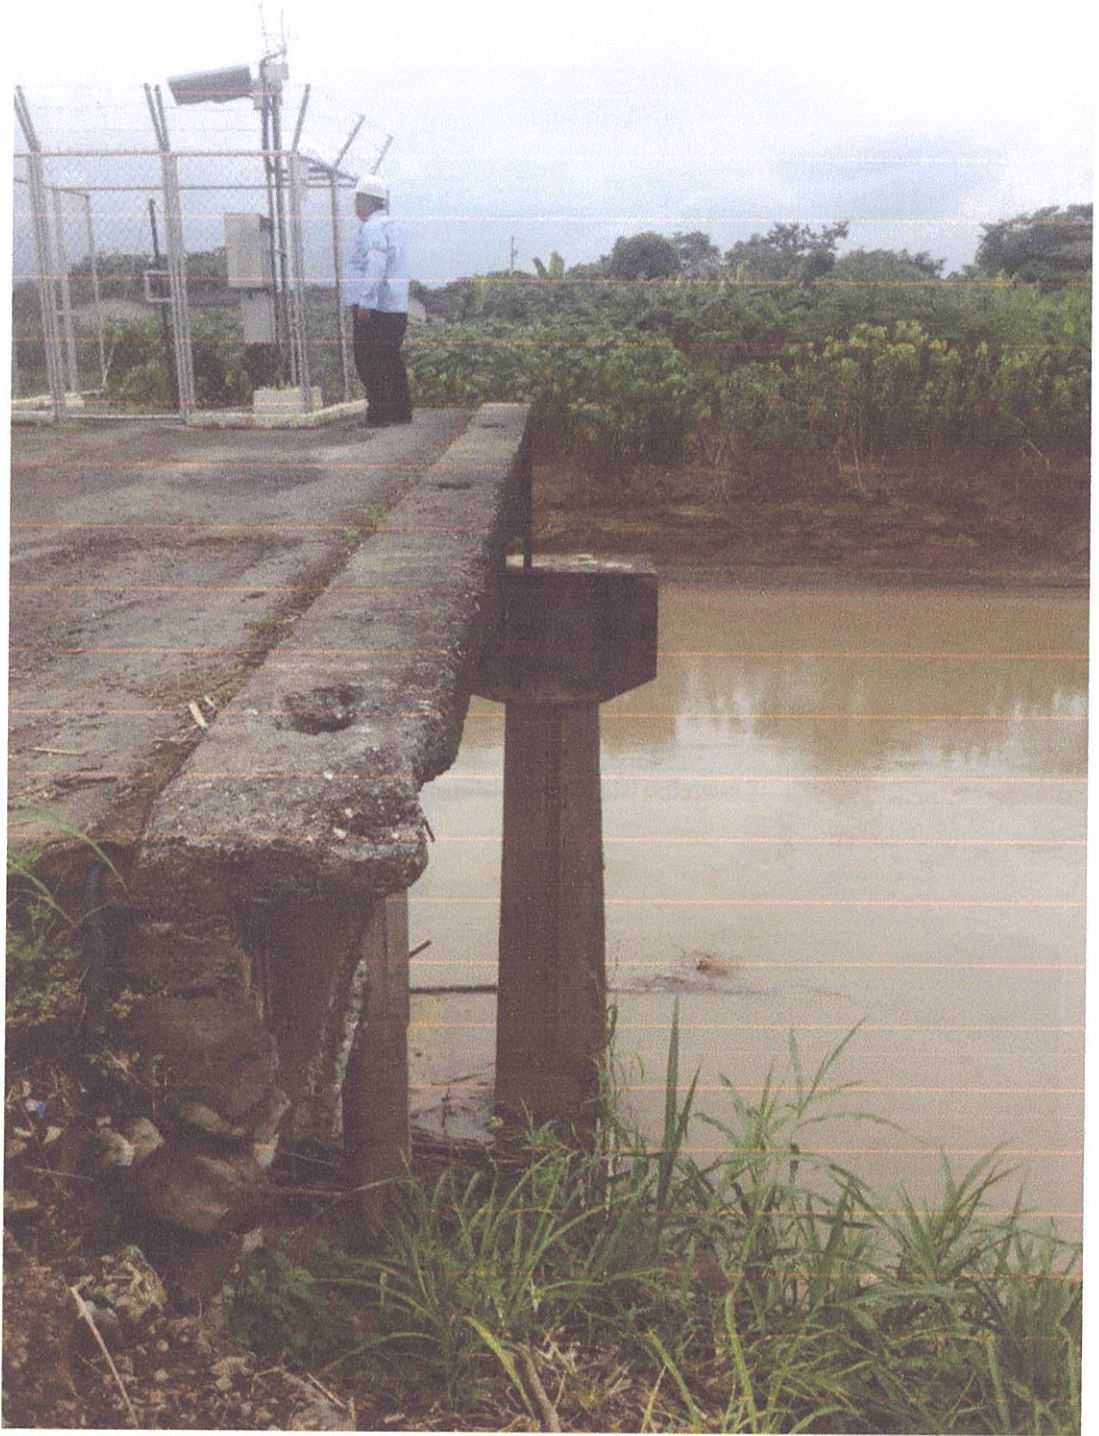
Estación Hidrológica ubicada cerca del puente Payo en la parroquia de Chimbo del cantón Yaguachi.
Foto tomada 19 de marzo de 2016. Limnómetro en el poste.

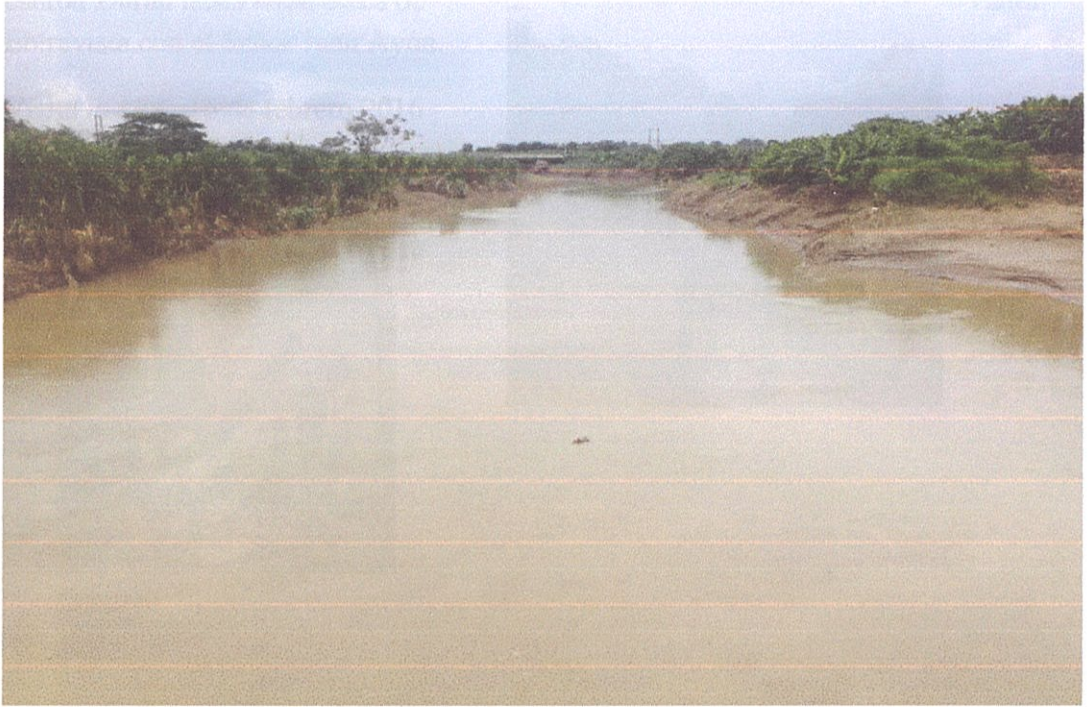
Ingreso de agua a las compuertas de la reguladora de caudal o Bypass 2.

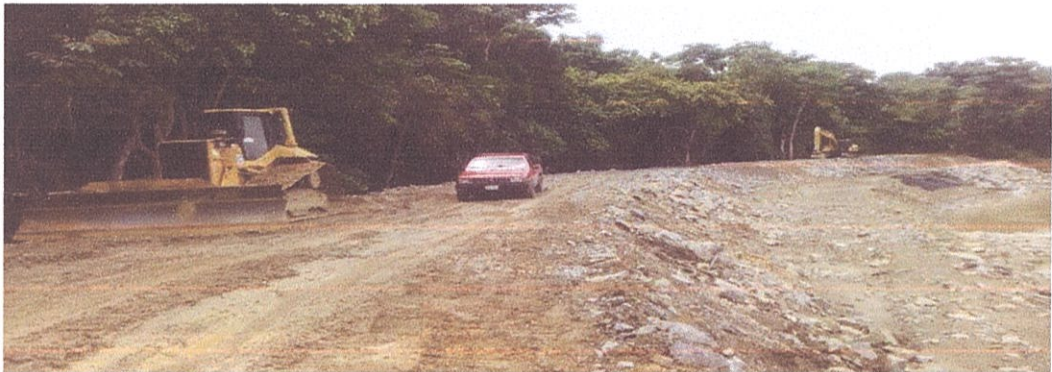
Visita a la zona del recinto San Mateo.Reparación del muro.

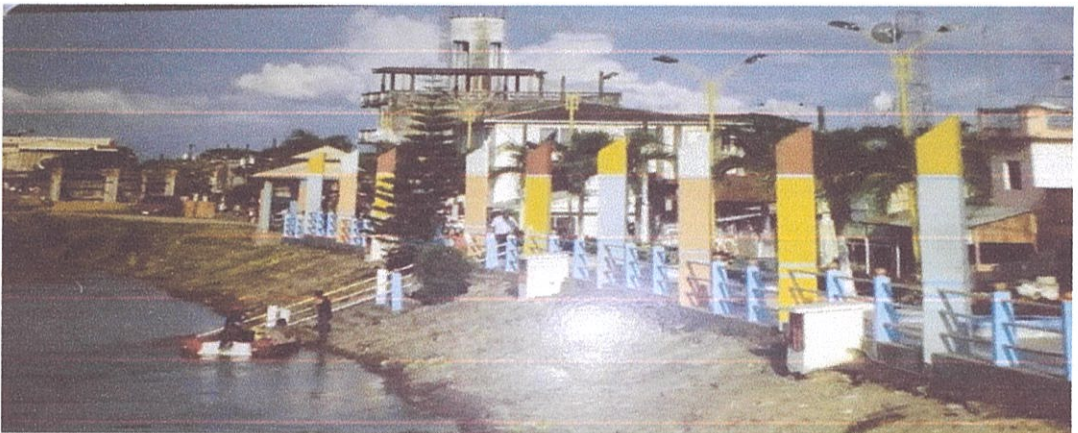
Malecón de la parroquia Taura del cantón Naranjal. Se observa la escalinata que sirve de control de umbrales de alerta para controlar el nivel del río Bulubulú.
