ESCUELA SUPERIOR POLITÉCNICA DEL LITORAL

Caracterización geológica y geotécnica de un movimiento en masa en el sector Nueva Prosperina, Guayaquil - Ecuador.

PROYECTO INTEGRADOR

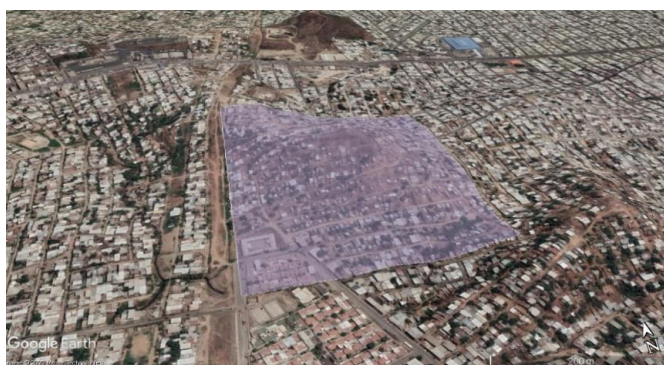
Figura 1.1 Polígono preliminar del área de interés

Bajo esta premisa se enfoca el presente trabajo, en donde se considera un área de estudio preliminar de 19.03 Ha ubicado en la Etapa 10 de la Coop. Nueva Prosperina, Guayaquil. Para definir el polígono de interés se han tomado las zonas de posible afectación en base a los reportes de movimientos en masa ocurridos en el sector (**Figura 1.1**).

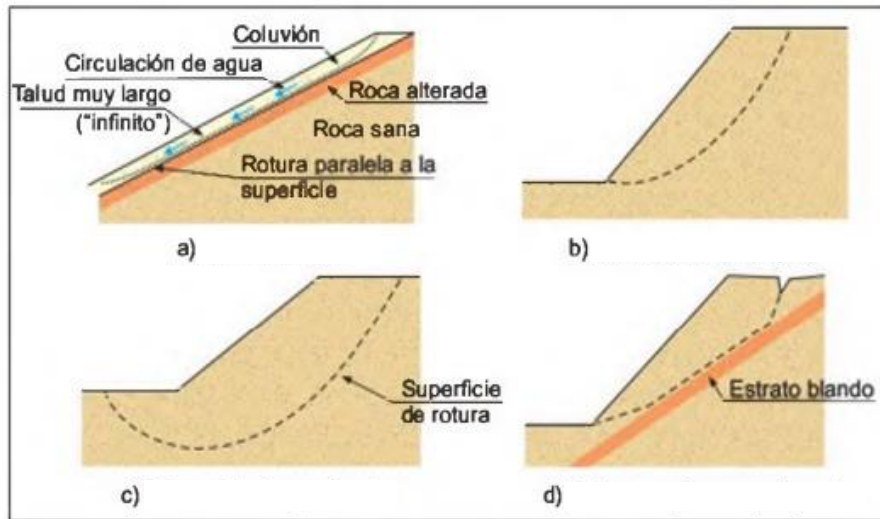
Figura 2.11 Tipos de roturas en suelos

Los taludes en suelo se rompen en superficies curvas, aproximadamente circulares, como los escenarios presentados en la **Figura 2.12b y 2.12c**, donde varía la profundidad de rotura. Si existen condiciones como la presencia de estratos con diferente competencia como rocas sanas, rocas alteradas, capas de coluviones y circulación de agua, puede tener lugar una rotura a favor de una superficie plana (**Figura 2.12a**) o de una superficie poligonal (**Figura 2.12d**) (González de Vallejo et al., 2002). Las roturas paralelas al talud son básicamente inexistentes, sin embargo en laderas con recubrimientos de suelos sobre rocas este modelo puede ser válido (**Figura 2.12a**).

a) Rotura Plana, b) Rotura circular superficial, c) Rotura circular profunda, d) Rotura poligonal (González de Vallejo et al., 2002).

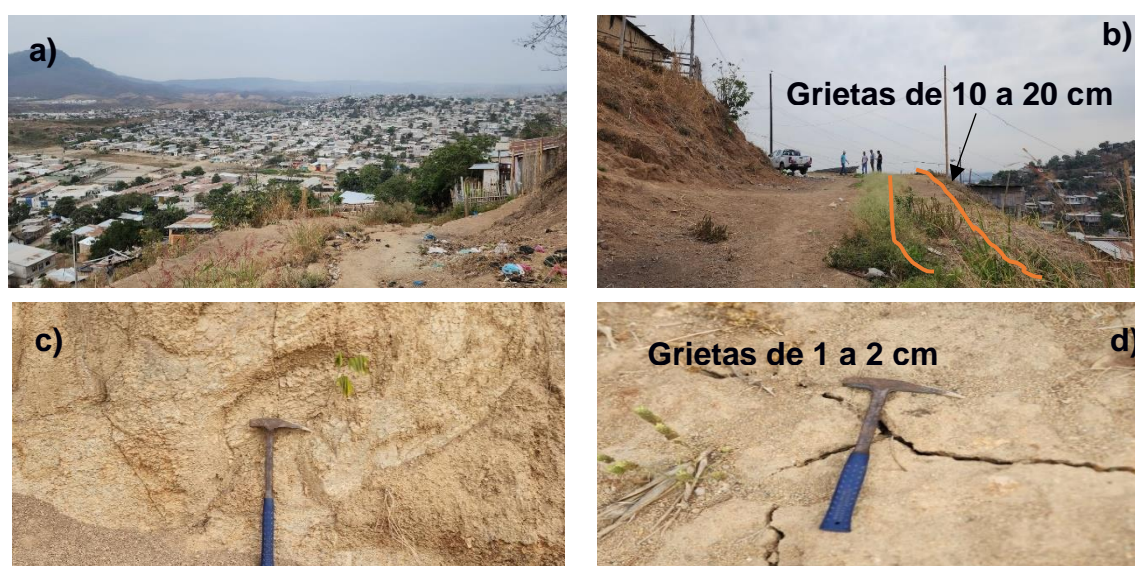
Figura 3.5 Visita de reconocimiento en la colina Nueva Prosperina.

3. Los taludes a lado de los senderos y casas presentaban agrietamientos de tracción, además, había evidencia de canales de escorrentías (**Figura 3.5b y 3.5d**).
4. Se tomaron muestras de suelo sobre la superficie de las laderas para el análisis preliminar granulométrico, entre otros ensayos.
5. En el sector de la planta de agua se tomaron muestras de roca de un macizo rocoso, para la descripción mesoscópica y microscópica (láminas delgadas).
6. Con base a la información observada y analizada en el sitio se planificaron los levantamientos posteriores: Topográfico, Geológico y Geotécnico.

- a) Vista panorámica desde el cerro en el punto más elevado, b) Grietas de tracción de gran apertura que generan canales de escorrentía, c) Alta meteorización del cerro respecto a la presencia de material residual, d) Grietas de tracción de menor apertura, entre 1 – 2 cm.

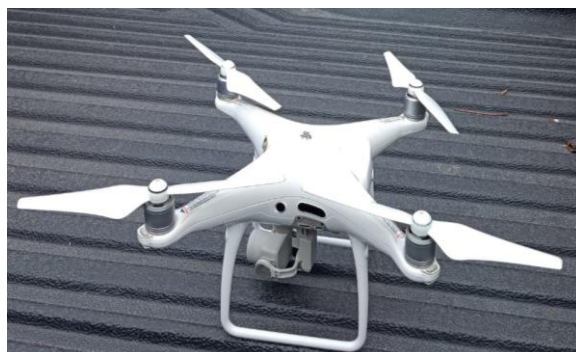
Figura 3.6 Dron Phantom 4 DJI utilizado para el levantamiento topográfico

El levantamiento topográfico a detalle produjo información esencial para el análisis de los movimientos, ya que permitió la localización de elementos críticos. El levantamiento se llevó a cabo utilizando un dron (VANT) modelo Phantom 4 de DJI (**Figura 3.6**), estableciendo el punto de despegue a una elevación de 130 m aproximados en la colina de estudio, cerca al tanque de distribución de agua potable de INTERAGUA. El proceso, automatizado en la aplicación móvil Pix4Dcapture, constó de la captura de ortofotos solapadas con un mínimo del 80%, a una altura de vuelo establecida en 80 m y un

Ground Sampling Distance (GSD) de 2.18 cm/px. En total se obtuvieron 288 imágenes en un tiempo aproximado de 13 minutos de vuelo, el cual no contó con puntos de control.

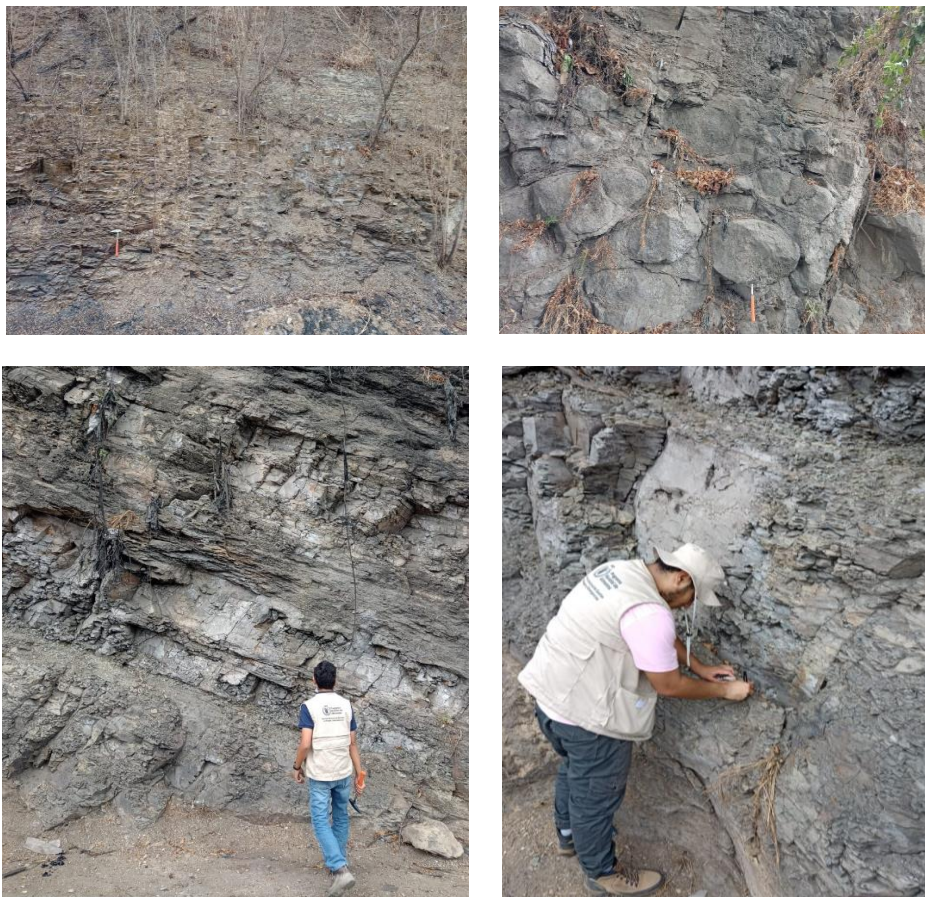
Figura 3.10 Trabajos de campo realizados en la Vía Perimetral y PARCON ESPOL

La información levantada en los sitios visitados se almacenó en una base de datos que luego fue referenciada y ploteada en ArcGIS Pro (**Figura 3.10**).

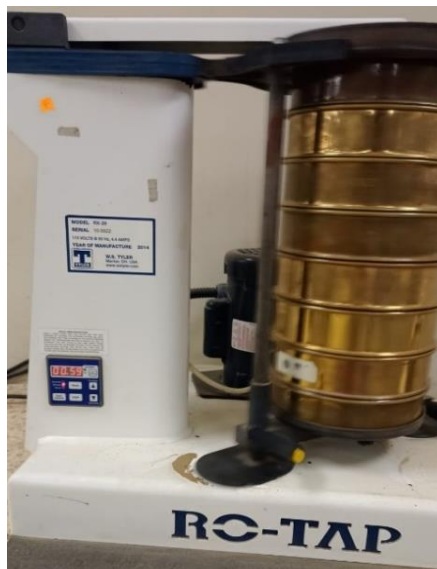
Figura 3.15 Determinación de granulometría mediante tamizado

La granulometría se efectuó con los siguientes tamices: #4, #16, #30, #40, #50, #100 y #200 (**Figura 3.15**). El proceso de tamizado se realizó con la tamizadora eléctrica RO – TAP durante 2 minutos, luego fueron pesadas cada una de las porciones retenidas. La balanza utilizada tiene una legibilidad de 0.01 g.

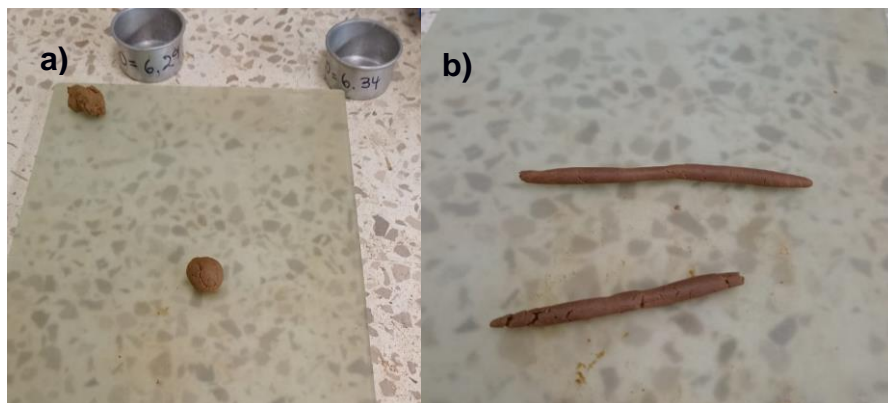
Figura 3.17 Ensayo para la determinación del límite plástico.

- **Límite plástico (LP):** Contenido de agua cuando la transición de estado semisólido a plástico tiene lugar. Se toman 18 a 20 g aproximados del restante del ensayo de LL. Se empiezan a tomar pequeñas porciones y se le da una forma elipsoidal con las palmas de la mano. Luego, sobre una placa de vidrio se procede a rodarla formando rollos. Se definió el LP al porcentaje de agua en el cual el suelo se agrieta al formarse un rollo de 3.2 mm de diámetro aproximado (**Figura 3.17**)

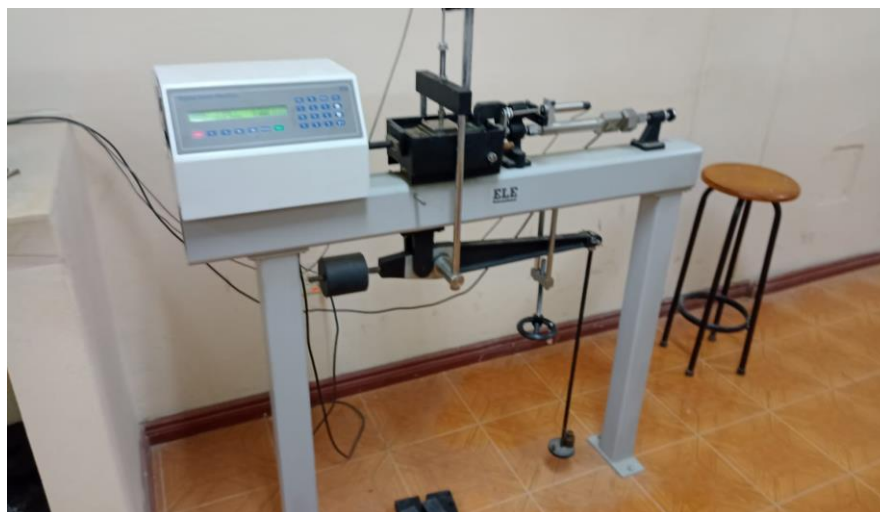
Figura 3.18 Instrumentación para los ensayos de corte directo

Los ensayos se efectuaron a las muestras más representativas de las laderas, con la finalidad de determinar la cohesión c y el ángulo de fricción del suelo Φ , factores que permiten una zonificación geotécnica de los materiales inestables (**Figura 3.18**).

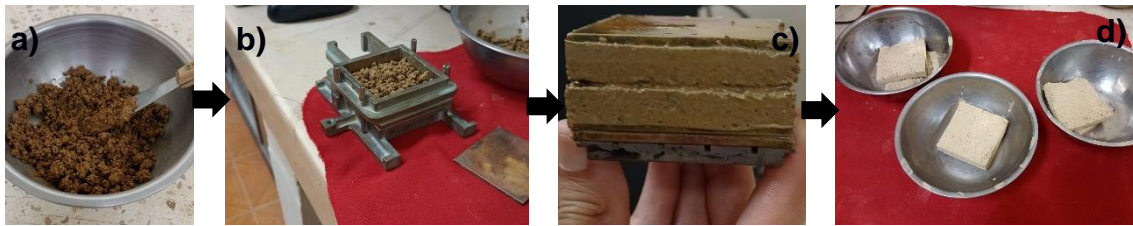
Figura 3.19 Preparación y procesamiento de muestras en el ensayo de corte directo.

Durante el ensayo las muestras inalteradas se someten una fuerza tangencial y carga normal. La preparación de la muestra implica tener aproximadamente 500 g del suelo a ser ensayado. De este total se separan tres porciones de 150 g aproximados (**Figura 3.19a**). Dos muestras se ensayaron con un 20% de humedad, por lo que se agregaron 30 g de agua a cada una de las porciones, para luego homogenizarlas. Las muestras restantes se ensayaron al contenido propio de humedad, con la finalidad de comparar el comportamiento real y estimado del suelo.

En una caja de consolidación se agregó el suficiente material que permitió un ensayo adecuado (**Figura 3.19b**). Además, conociendo las dimensiones específicas de la caja y el peso de las muestras se calculó el peso unitario de estos suelos. Para cada suelo se realizaron tres ensayos, muestras que luego de ser consolidadas y cortadas por la máquina de corte directo se procedieron a secar a 110°C durante 16 h (**Figura 3.19c y 3.19d**). Las muestras secas son pesadas, y sus valores fueron ingresados al software que viene incluido en la instrumentación del corte directo, el cual proporcionó los datos necesarios para procesamiento y posterior obtención de los parámetros necesarios para el análisis de estabilidad.

a) Preparación de muestras, b) Relleno de la caja de consolidación con la muestra, c) Corte generado por la máquina, d) Muestras secas y listas para pesaje.

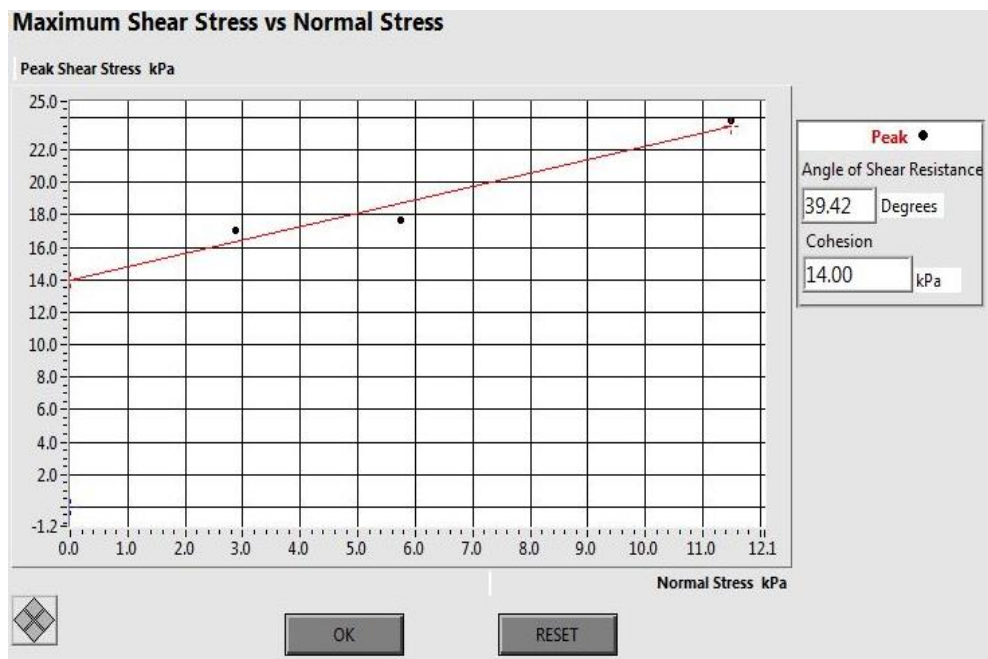
Figura 3.20 Envolvente de rotura de una muestra ensayada al corte directo.

Se observan los diferentes valores de esfuerzos de corte en rotura tangencial y se grafica una línea de falla correspondiente a la tangente común a los círculos de Mohr. Esto dará como resultado la cohesión como ordenada al origen y, el ángulo de fricción interna como la pendiente de la recta (**Figura 3.20**).

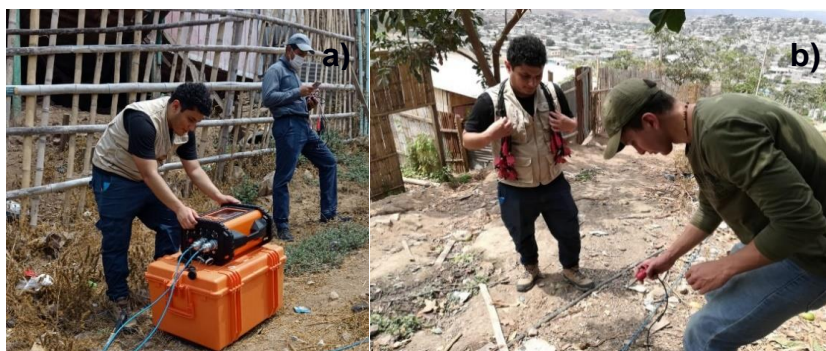
Figura 3.22 Configuración de la prospección mediante sísmica de refracción.

- Terraloc Pro 2
- 24 geófonos de 28 Hz
- Martillo de 8 kg
- Plato para recepción del golpeo por martillo
- Reflex – Win v10

El perfil sísmico se obtuvo colocando los 24 geófonos de forma vertical sobre el suelo cada 5 metros a lo largo de la línea sísmica. Esto con la finalidad de que el movimiento a detectar sea uniforme con el medio por el que se transmite. Con el martillo se realizaron 7 disparos de energía desde el primer extremo del tendido sísmico para el tiro directo (10 m antes del primer geófono), pasando a lo largo de esta línea para los tiros intermedios (2.5 m – 37.5 m – 62.5 m – 87.5 m – 117.5 m) hasta el otro extremo para lograr el tiro inverso (a 125 m, fuera del tendido sísmico) Se realizaron al menos tres golpes por tiro ya que la energía transmitida por el martillo no es muy grande. Con esto se busca minimizar el ruido existente por tuberías y equipos de sonido en el sector, además de mejorar el modelamiento de los tiempos de arribo (**Figura 3.22**).

a) Ajuste del Terraloc Pro 2, b) Conexión de geófonos.

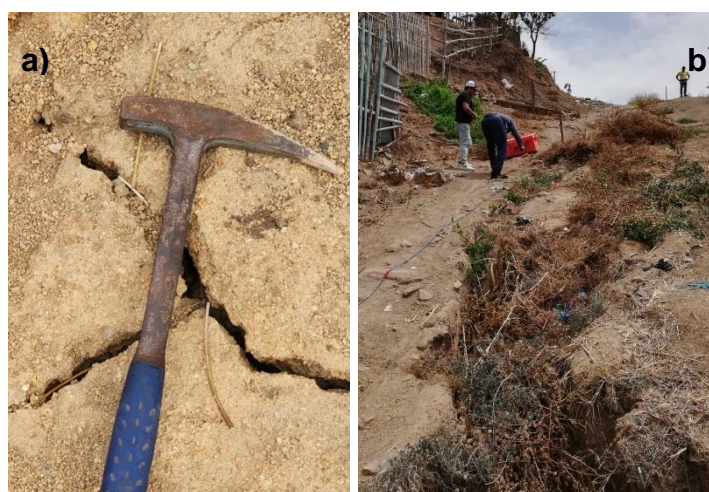
Figura 4.4 Grietas de tracción en los movimientos en masa activos.

Durante las visitas de campo se constató que las zonas de los movimientos 006, 005 y 001 se presentan grietas de tracción desde centimétricas a métricas, reflejando el estado de actividad de estos fenómenos (**Figura 4.4**). Por tal razón, se decidió catalogar a estos como movimientos activos, mientras que a los restantes se les decidió categorizar como movimientos potencialmente activos. Los tres movimientos activos se encuentran entre los de mayor superficie, destacando el MOV001 con mayor área y longitud de entre los siete fenómenos identificados. Esto motivó la creación de dos perfiles sobre los movimientos activos y un perfil sobre un movimiento posiblemente activo, para su posterior análisis de estabilidad.

a) Grietas de tracción centimétricas, b) Grietas de tracción métricas de gran extensión, rellenas por maleza y basura.

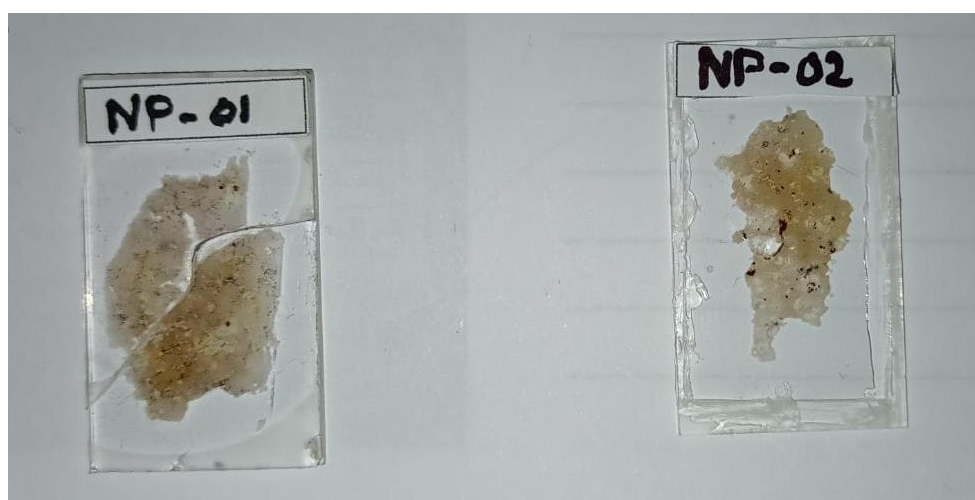
Figura 4.8 Láminas delgadas elaboradas.

El análisis microscópico se llevó a cabo con la muestra NP_02 ya que la muestra NP_01 no presentaba condiciones adecuadas para su visualización debido a al grado elevado de meteorización (**Figura 4.8**).

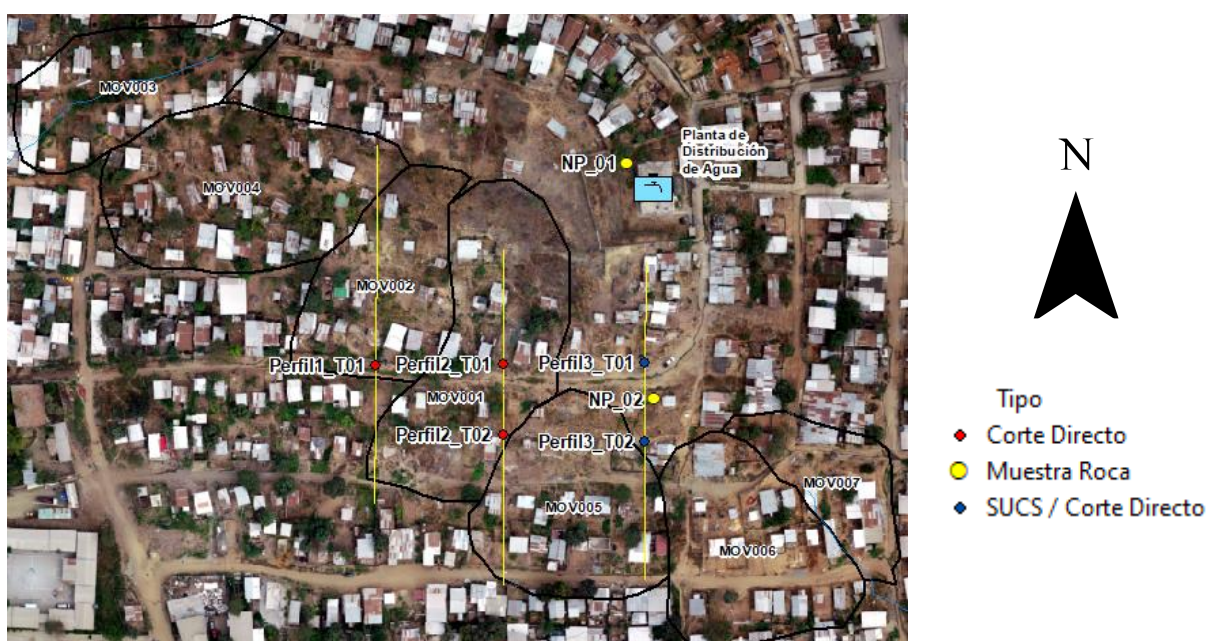
Figura 4.14 Ubicación de las muestras recolectadas para el estudio

La caracterización geotécnica se centró en los suelos ya que los movimientos en masa inventariados se desarrollan a través de este material residual. Los ensayos realizados para el estudio se presentan en la sección de Apéndices. A continuación, se muestran las ubicaciones y características de las muestras recolectadas en el área de estudio (**Figura 4.14 – Tabla 4.4**). Las primeras muestras ensayadas a corte directo fueron las del Perfil 3 en condiciones estimadas de humedad (20%), mientras que las del Perfil 1 y 2 se ensayaron a condiciones reales de humedad.
