ESCUELA SUPERIOR POLITÉCNICA DEL LITORAL

Reducción de producto defectuoso en una empresa que fabrica vidrios y
cristales

PROYECTO INTEGRADOR

Año: 2023

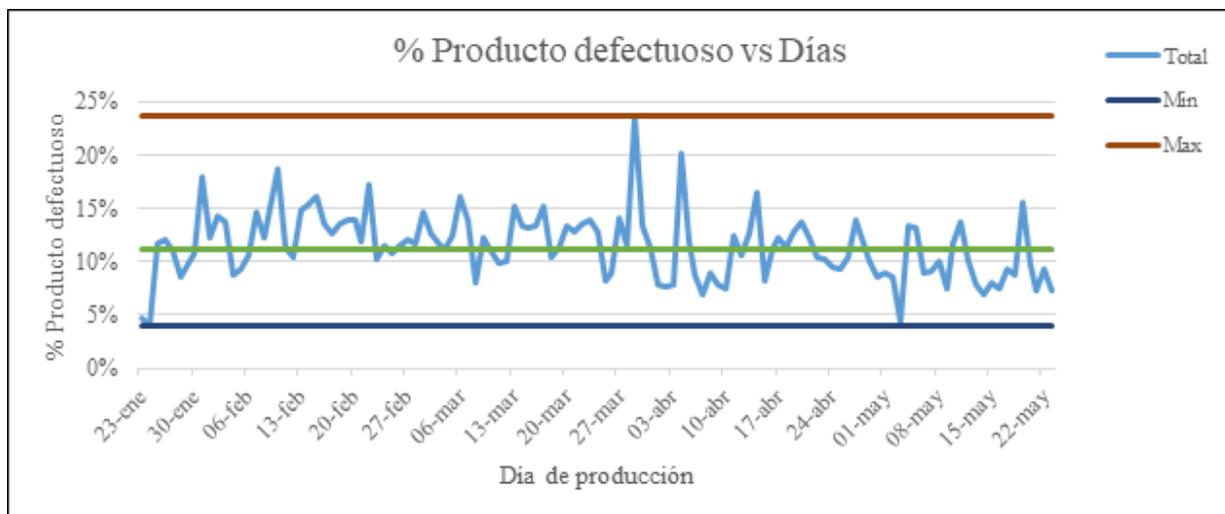
Figura 1.2 Serie de tiempo realizada este 23-ene hasta 23-may

A través de una serie de tiempo se puede observar cómo se comporta diariamente el producto defectuoso de manera general en la figura 1.2. En este gráfico se especifican datos como la mínima cantidad de porcentaje de producto defectuoso alcanzado por la organización, el máximo alcanzado y el promedio.

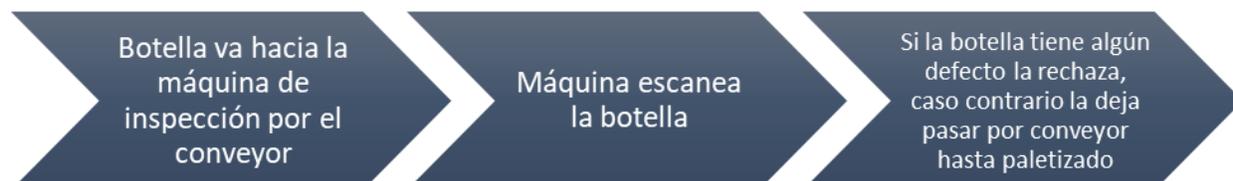
Figura 2.3 Procedimiento para rechazar una botella defectuosa

Estos datos se obtuvieron a través de un sistema que contabiliza las botellas que son rechazadas por las máquinas de inspección y almacena la información en un sistema automatizado de la organización. El paso a paso de esto se lo observa en la figura 2.3.

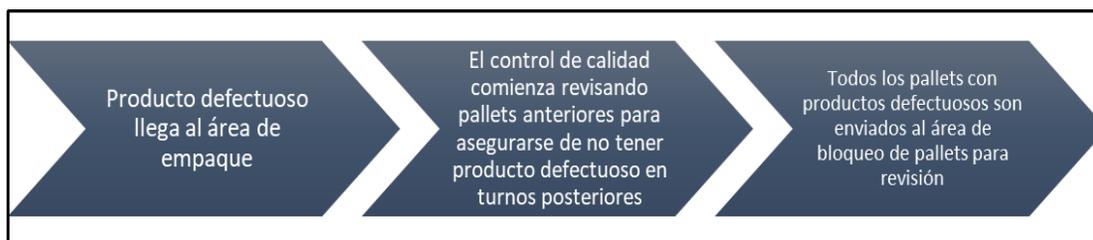
Figura 2.4 Procedimiento para retener una paleta con producto defectuoso

Los datos fueron registrados manualmente en un formato por los operarios como se evidencia en el apéndice A, después fueron registrados en el sistema. El paso a paso de esto se lo observa en la figura 2.4.

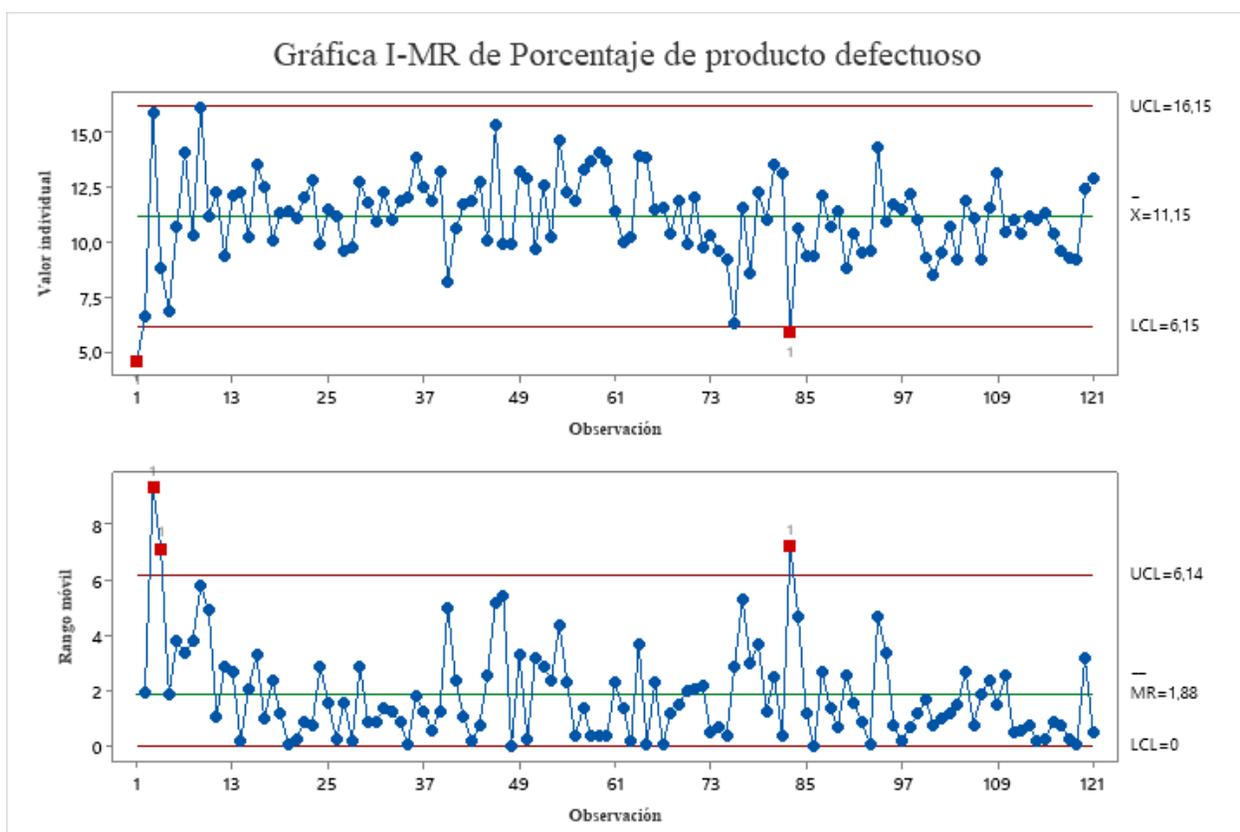
Figura 2.8 Carta de control individual y rango móvil fuera de control estadístico

Para conocer el estado del proceso y la variabilidad inmersa en el porcentaje de producto defectuoso se utilizó la gráfica de control I-MR debido a que los datos son observaciones individuales (figura 2.8).

Se evidencia que existen datos fuera de los límites de control por lo cual el proceso no está bajo control estadístico, esos datos tienen una causa asignable y es que existieron días en las que las máquinas pararon debido al cambio de color lo que generó que no se hallara producto defectuoso en esas máquinas.

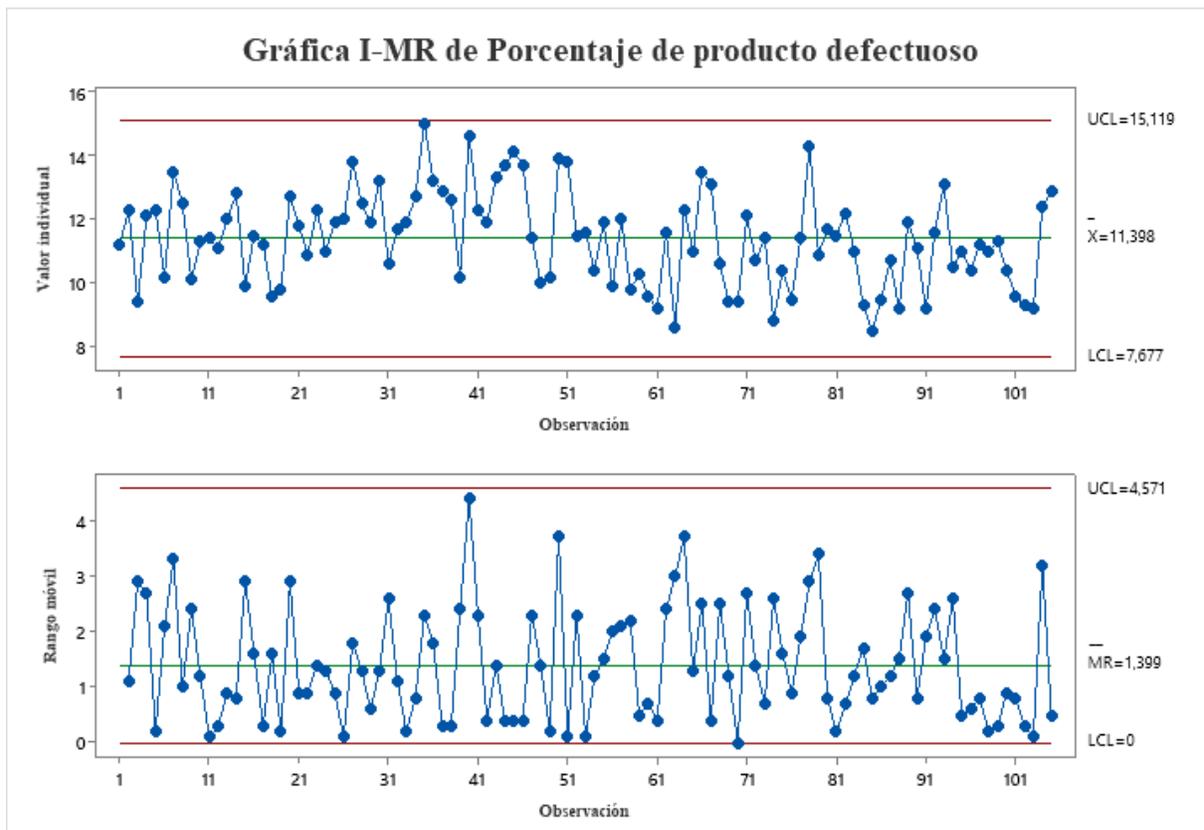
Figura 2.9 Carta de control individual y rango móvil bajo control estadístico

Al eliminar las observaciones que existieron por las causas asignables, el proceso se encuentra bajo control estadístico y es estable (figura 2.9). Por la tanto, se procedió a realizar el análisis de capacidad para saber la capacidad real del proceso.

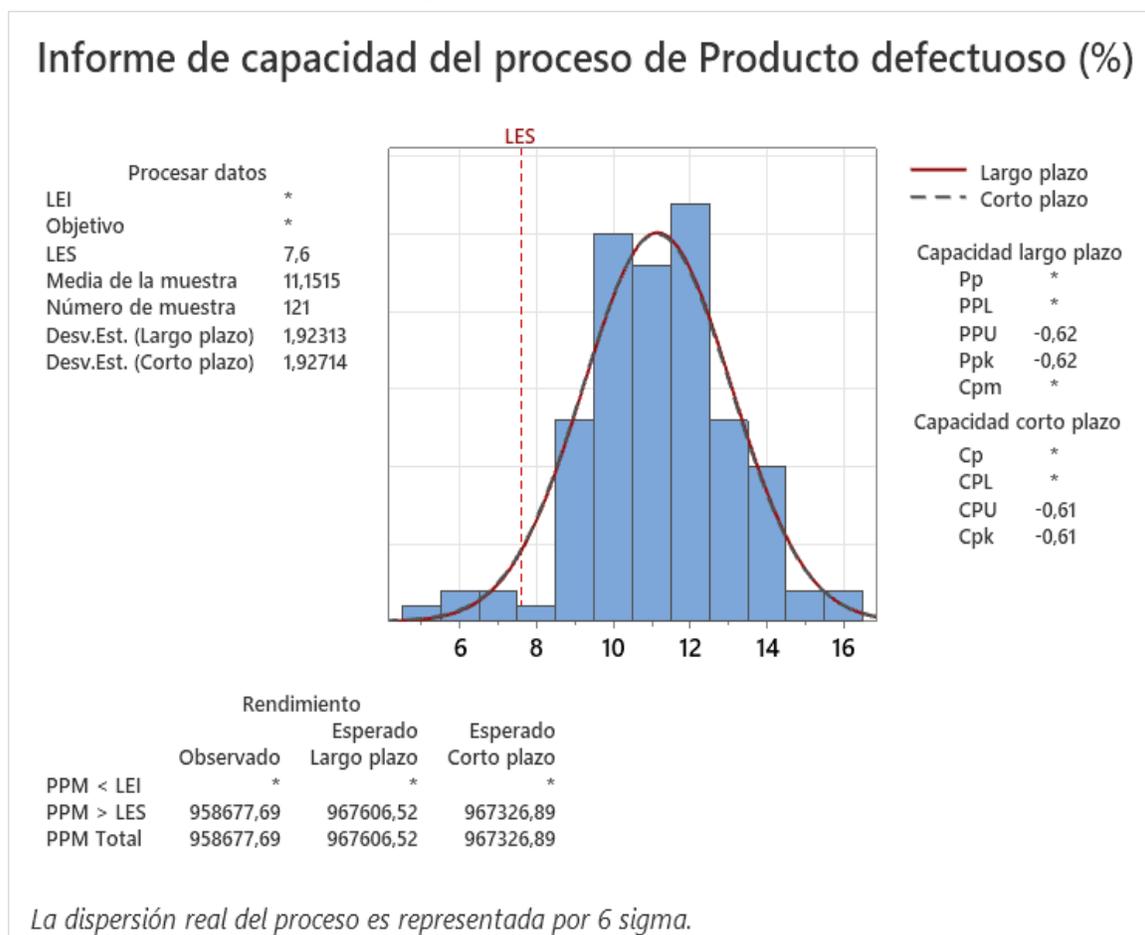
Figura 2.10 Análisis de capacidad del proceso

Se obtuvo un $cpk = -0.62$, lo que indica que el proceso no está centrado y no es capaz.

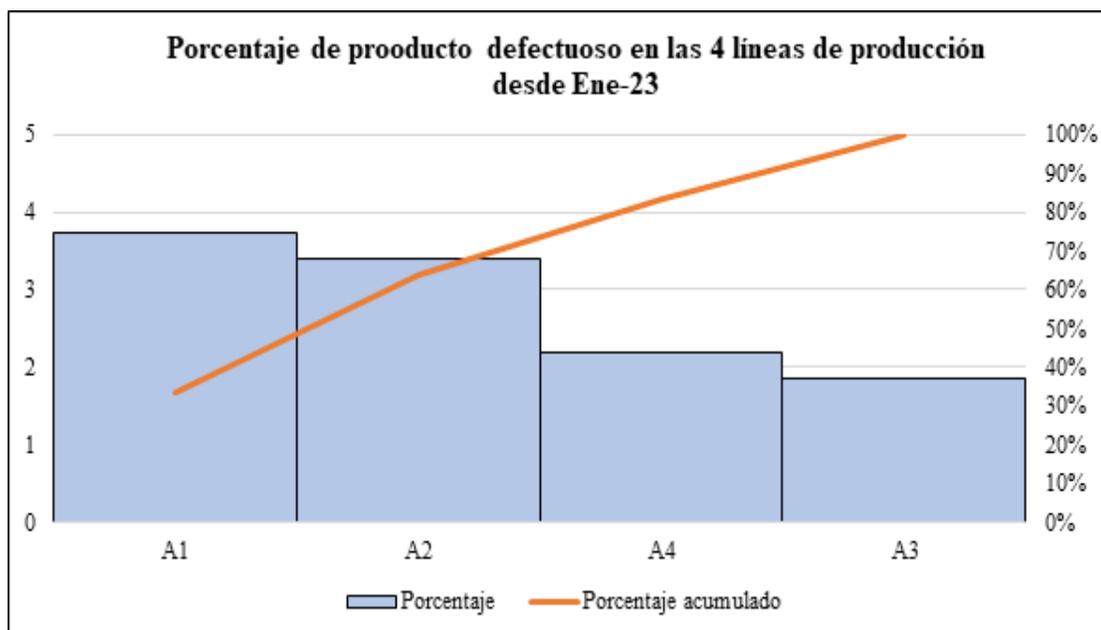
Figura 2.11 Pareto líneas de producción

Producto defectuoso por máquina	Porcentaje promedio de producto defectuoso	Porcentaje	Porcentaje acumulado
A1	3.74	33%	33%
A2	3.4	30%	64%
A4	2.2	20%	83%
A3	1.86	17%	100%

Entre la línea de producción A1 y A2 se concentra el 64% de producto defectuoso, sin embargo, al existir falta de demanda la línea de producción A2 estará sin producir por lo que no fue considerada para el problema enfocado.

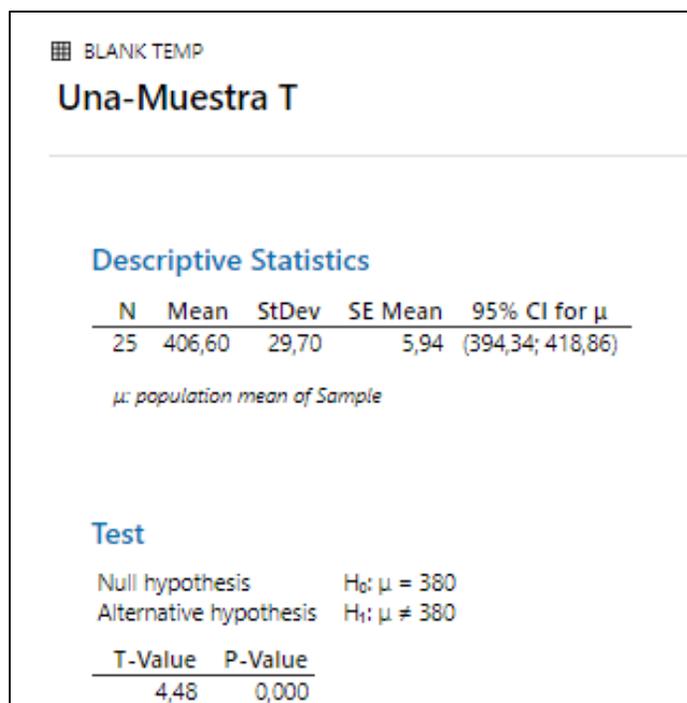
Figura 2.20 Prueba T-student

El valor-p obtenido es menor al nivel de significancia 0.05 se rechaza la hipótesis nula (figura 2.20), lo que indica que los moldes no alcanzan la temperatura deseada por lo cual es una variable significativa para el problema.

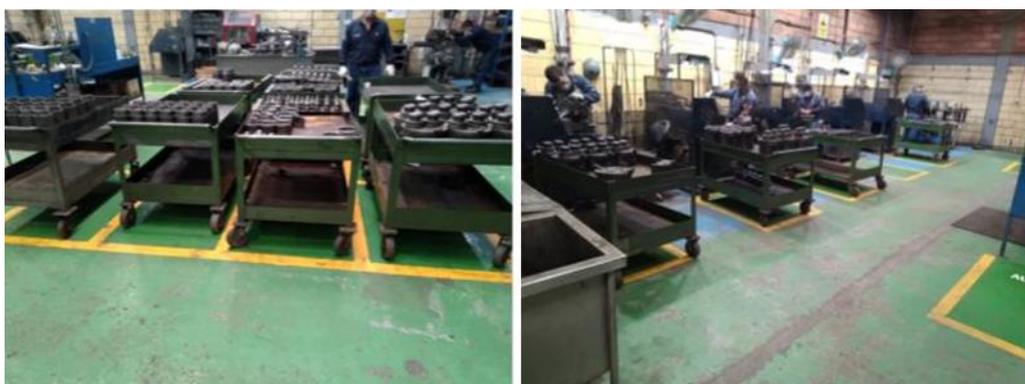
Figura 2.25 Aplicado en moldes

En el taller de moldes no existían zonas predeterminadas para ubicar los equipos variables reparados y existían equipos variables de moldura obsoletos, es decir, que ya no eran usados, pero seguían ocupando espacio en el taller, por lo cual se procedió a realizar un 5S para limpiar y desocupar el taller de los equipos innecesarios, con el fin de evitar que por error estos equipos sean llevados a las máquinas. Tener una mejor organización dentro del taller y que todo operario pueda identificar a simple vista la zona de equipos de molduras reparados (Figura 2.25).

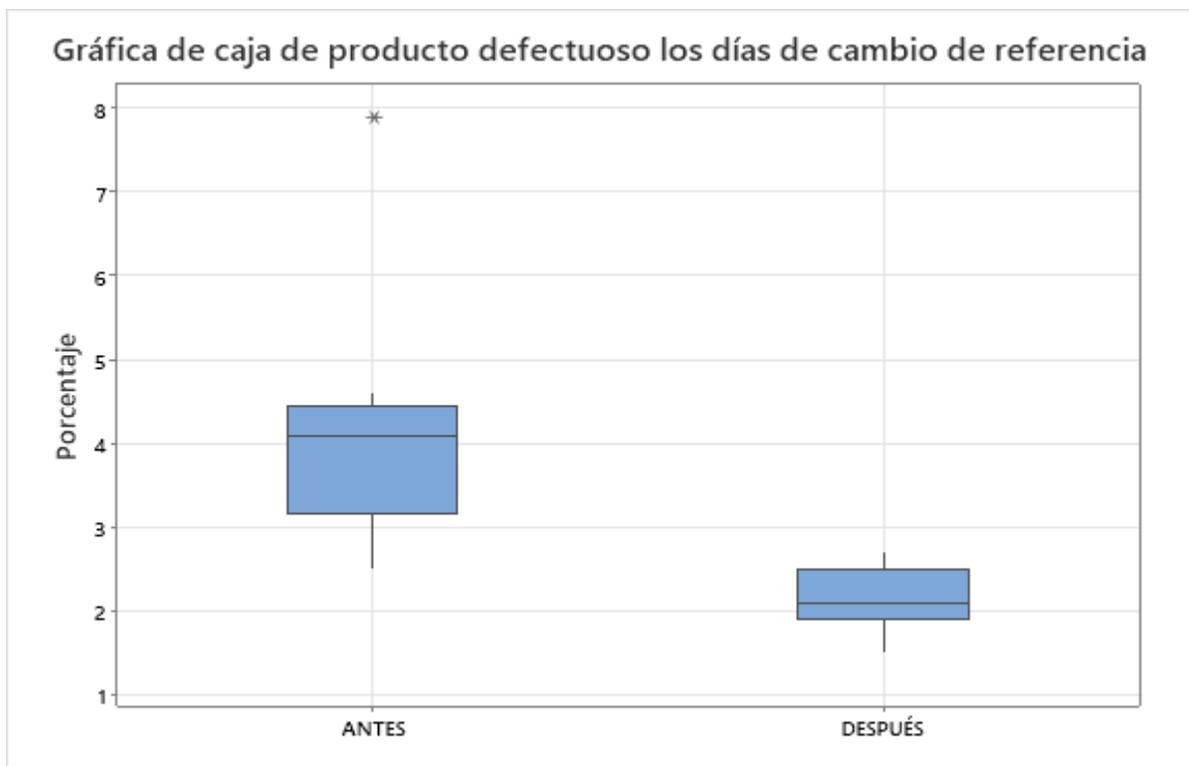
Figura 3.2 Diagrama de caja en cambios de referencia

El diagrama de cajas de la figura 3.2 muestra como bajó considerablemente el porcentaje de producto defectuoso. De aproximadamente 4% a 2% en cambios de referencia.

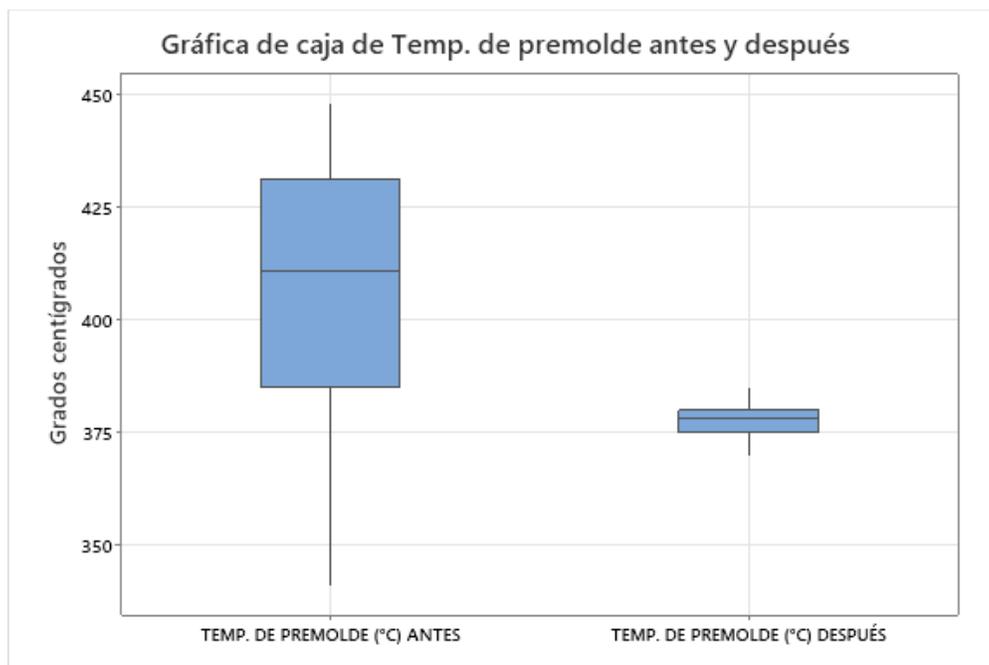
Figura 3.5 Diagrama de caja temperatura antes vs después

Para esta mejora, se pudo controlar de mejor forma la temperatura de los premoldes de la máquina. Con esto, los problemas de producto defectuosos generados por esta causa serán tratados de forma preventiva en lugar de forma correctiva. El control de la temperatura luego de la implementación de esta solución se observa en la figura 3.5.

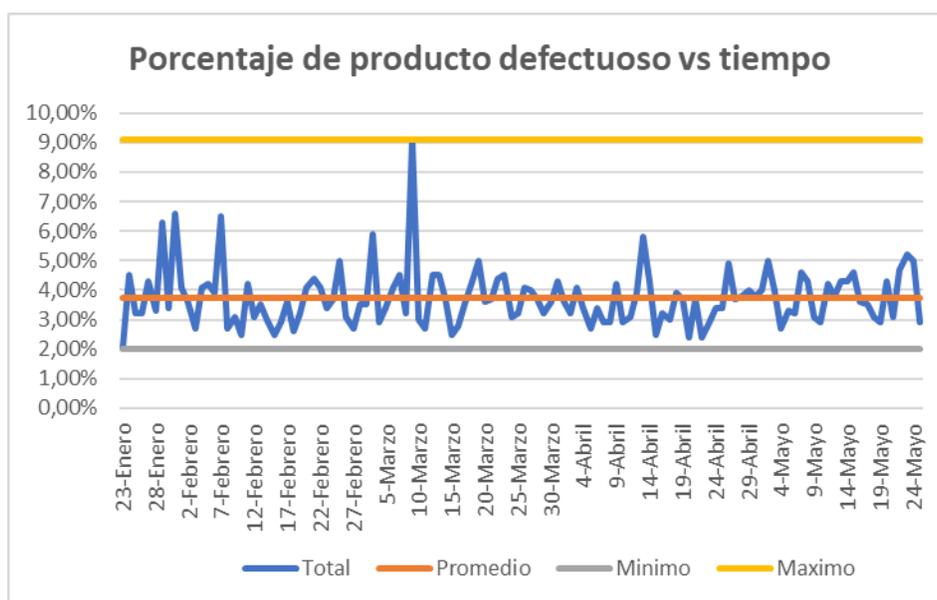
Figura 3.6 Serie de tiempo del porcentaje de producto defectuoso enero-mayo

En esta sección se muestran los resultados conseguidos los cuales fueron enfocados en la línea de producción A1 y como era su rendimiento antes de la aplicación de las mejoras como se observa en la figura 3.6.

Como se evidencia en la figura 3.16 en la línea de producción A1 el porcentaje promedio de producto defectuoso de enero a mayo fue de 3.72%, y el máximo fue de 9.10%, con la aplicación de las mejoras se redujo el porcentaje de producto defectuoso como se muestra en la figura 3.7.

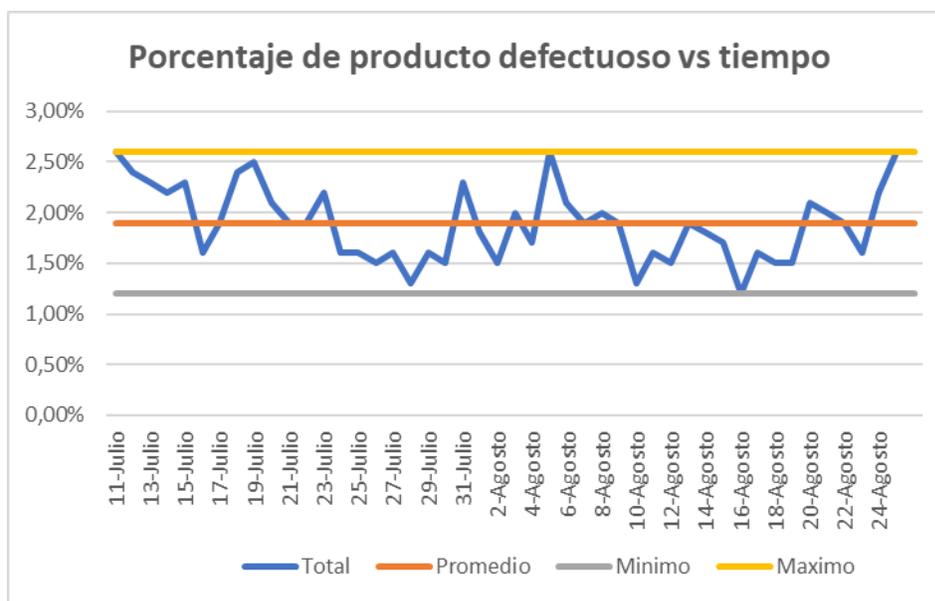
Figura 3.7 Serie de tiempo del porcentaje de producto defectuoso julio-agosto

Con las mejoras realizadas se evidencia la reducción de porcentaje de producto defectuoso, de julio-agosto el porcentaje promedio de producto defectuoso se mantuvo en 1.89%, además en la figura 3.7 se puede observar que también existió una reducción en la variabilidad del proceso ya que el máximo alcanzado fue de 2.6%, para corroborar que esta reducción fue significativa para el proceso se realiza un estadístico de prueba.

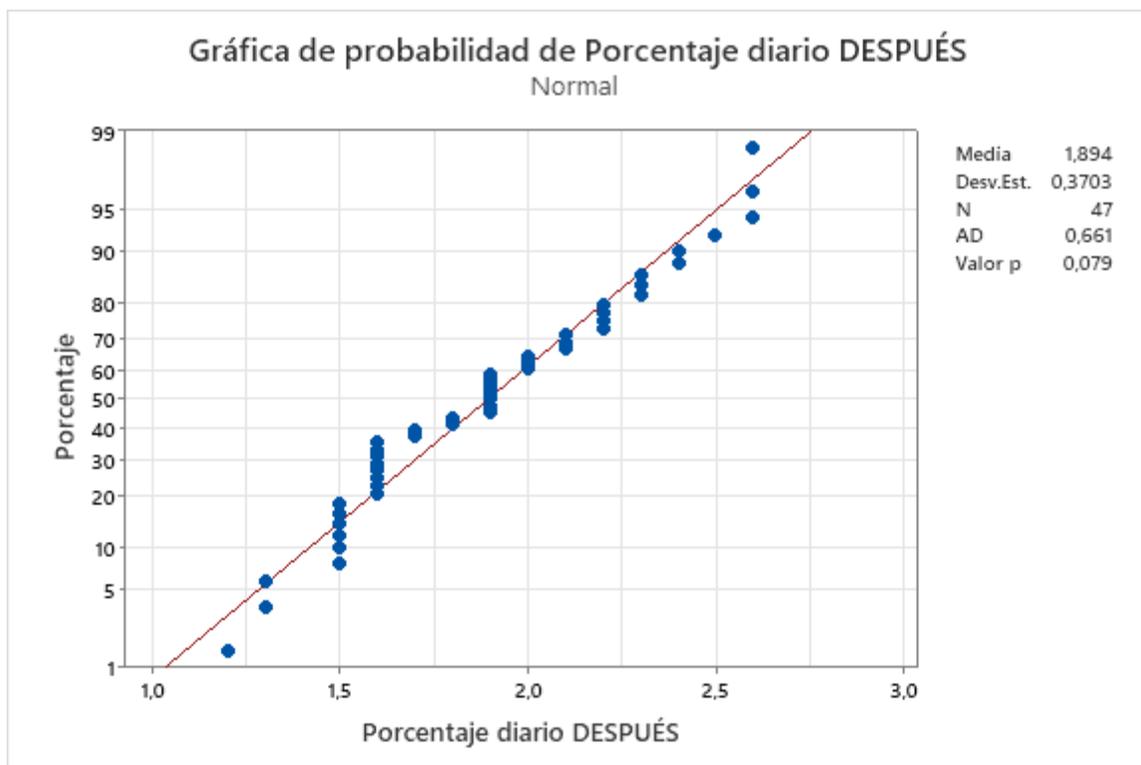
Figura 3.10 Prueba de normalidad de datos después de mejora

Se obtuvo un valor p mayor al nivel de significación (0.05), con lo cual se acepta la hipótesis nula y se concluye en que los datos siguen una distribución normal.

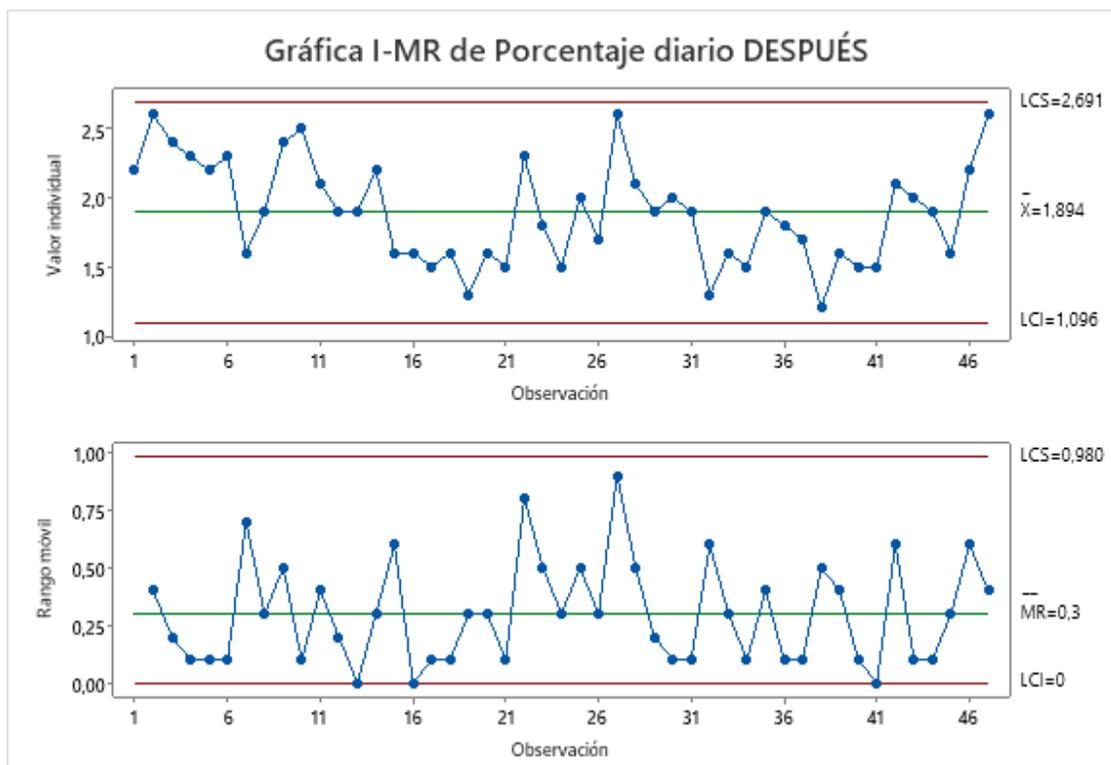
Figura 3.11 Carta de control de porcentaje de producto defectuoso

Conociendo la normalidad de los datos se procedió con el análisis de cartas de control (figura 3.11), donde se puede observar que el proceso está bajo control estadístico, debido a que todas las observaciones se encuentran dentro de los límites de control, sin embargo en el rango móvil existe una gran dispersión debido a la diferencias de porcentaje de producto defectuoso que se generan diariamente, por lo cual es importante seguir controlando el proceso para reducir la variabilidad y el proceso sea más compacto.

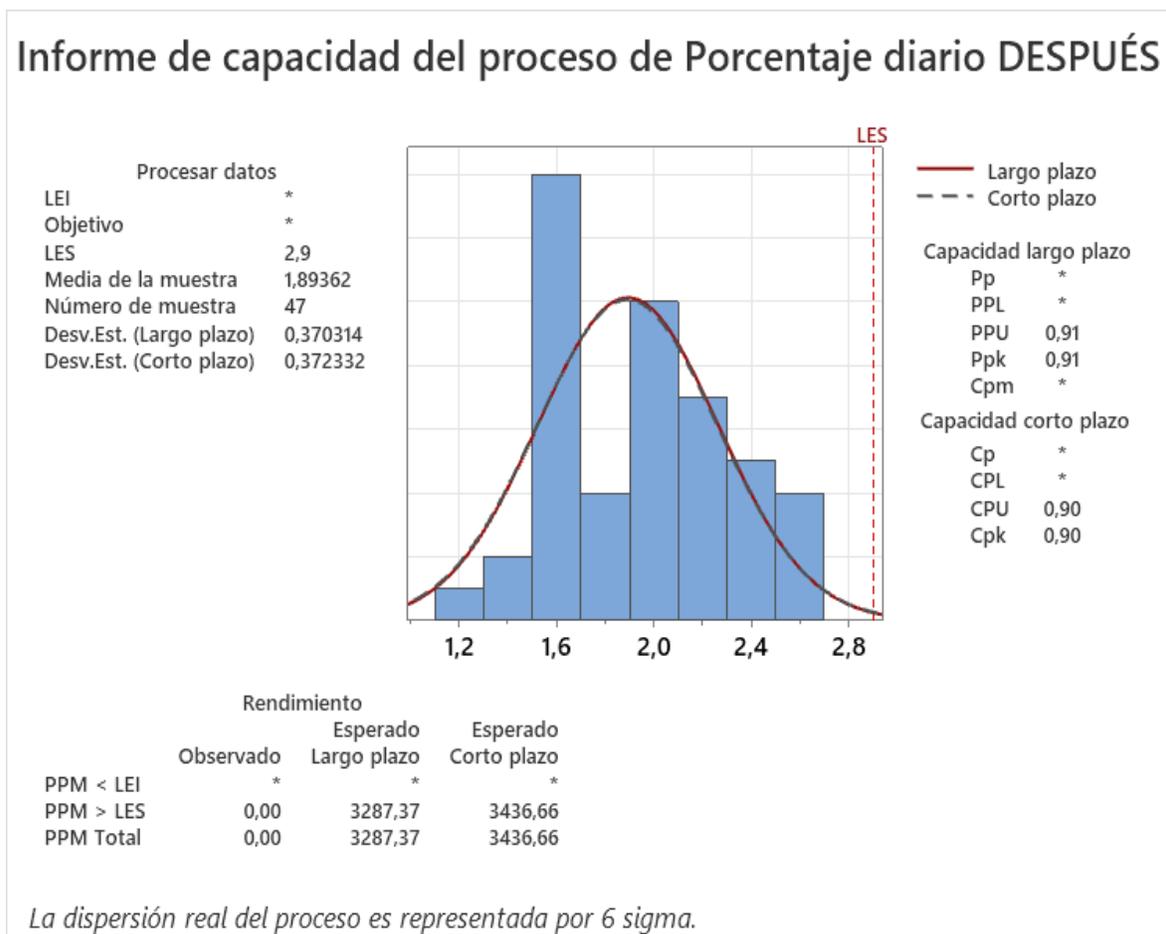
Figura 3.12 Análisis de capacidad datos mejorados

Se realizó el análisis de capacidad (Figura 3.12) donde se obtuvo un $cpk = 0.90$, lo que indica que la amplitud de la voz del cliente es menor a la amplitud de la voz del proceso, y solo el 0.34% del producto se encuentra fuera de especificación por encima del límite superior.

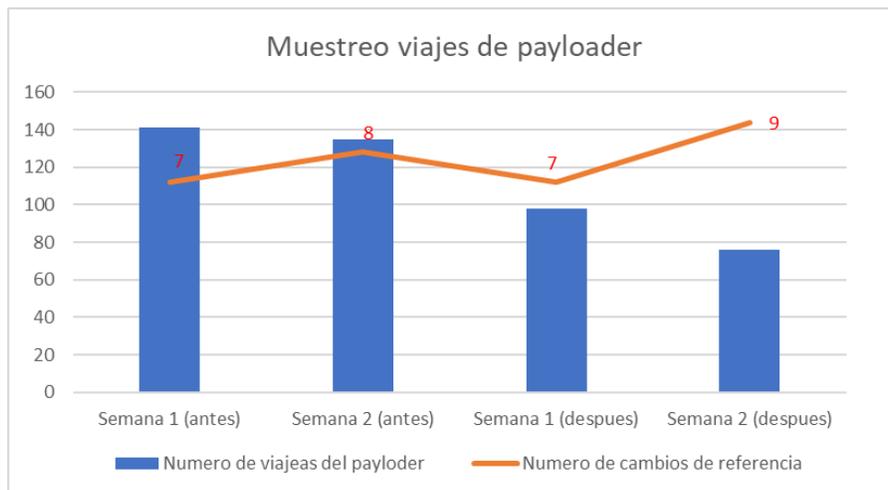
Figura 3.14 Cantidad de veces que el payloader va a recoger producto defectuoso vs los cambios de referencias ejecutados por semana

Al principio del proyecto se asoció que cuando existía una mayor cantidad de cambios de referencias entraba más producto defectuoso al área de desperdicios y el payloader tenía que ir más veces a recolectarlo, con la disminución de las toneladas de producto defectuoso el payloader paso de ir 138 a 78 veces (Figura 3.14) al área de desperdicio, lo que implica una reducción del 56.52%, y esto se asocia directamente con la reducción del consumo de gas del vehículo.

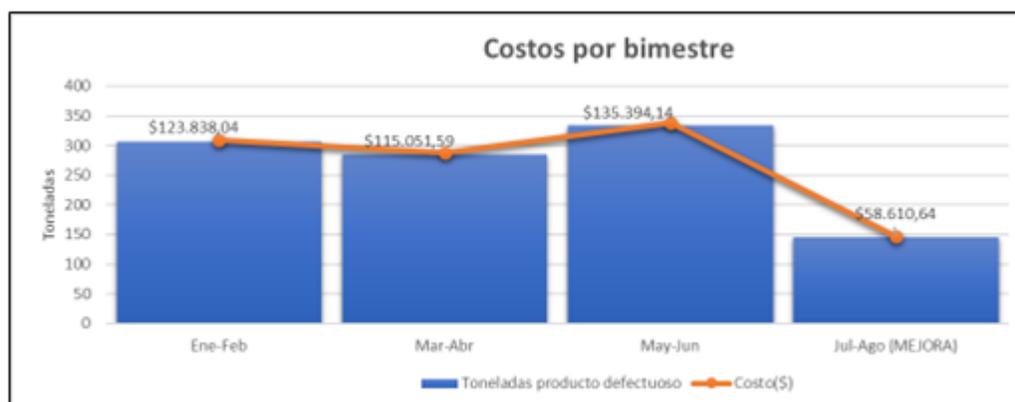
Figura 3.15 Costos bimestrales

Con la reducción de la cantidad de toneladas promedio de producto defectuoso de 154.03 a 72.36 por mes, se obtuvo grandes beneficios, la empresa en los primeros 6 meses del año dejó de ganar \$374 283 por la cantidad de toneladas defectuosas generadas, después de las mejoras en los meses de julio y agosto, la pérdida se redujo a \$58 610, para establecer una comparación racional se procedió a realizar una comparativa bimensual (figura 3.15), en la cual se observa que se ha reducido los costos en un 15% versus el primer bimestre, 13% versus el segundo bimestre y 18% versus el tercer bimestre.
