ESCUELA SUPERIOR
POLITECNICA DEL LITORAL

ARQUEOLOGIA HISTORICA
EN EL CONVENTO DE SAN FRANCISCO DE QUITO

TESIS DE GRADO
Previa la obtencion del Título de:

LICENCIADA EN ARQUEOLOGIA Y ANTROPOLOGIA

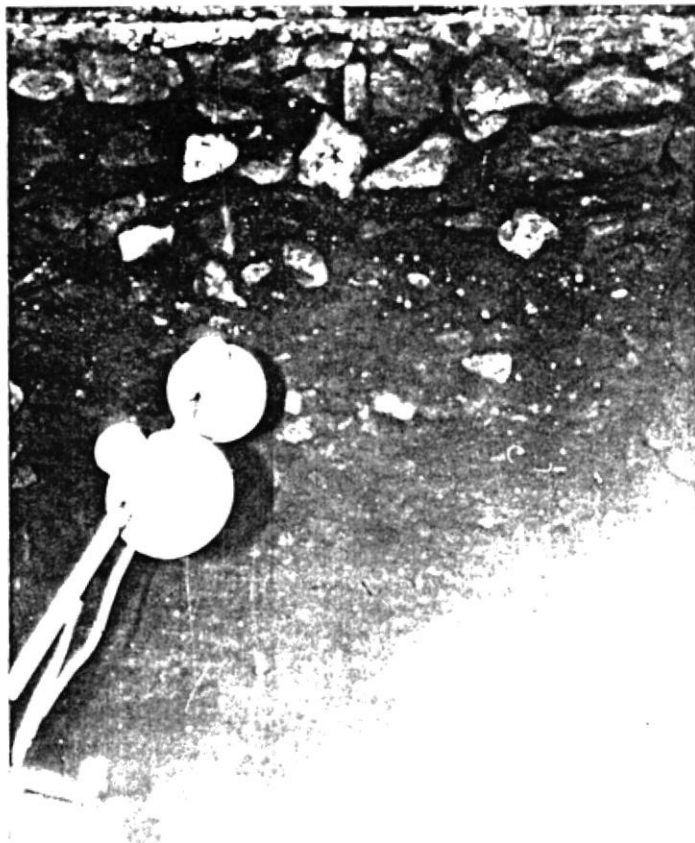
Foto No. 5

Perfil oeste del Pozo Cateo # 1

2. De los 0.75 a los 2.60 m. se encuentra tierra de relleno mezclada con fragmentos de ladrillo, teja, cerámica (algunos pedazos con pintura blanca), clavos martillados y huesos fúnicos. Este relleno está presente no sólo en el área de excavación del pozo de cateo, sino también es parte del perfil oeste. Hay un alto grado de humedad en los niveles inferiores.

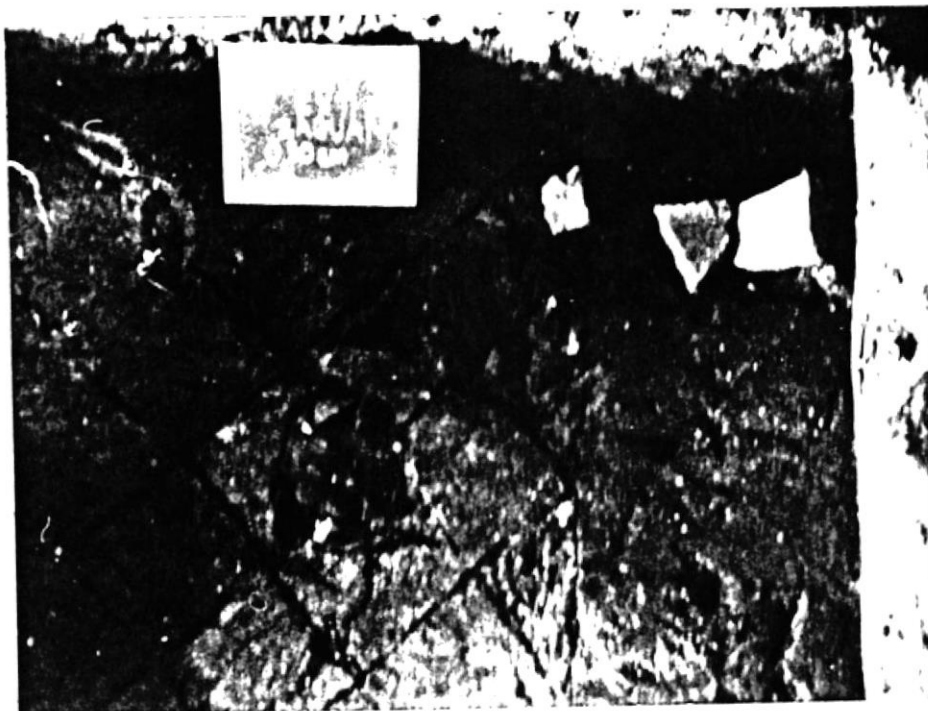
Foto No. 10

Improntas encontradas en el piso de ladrillo

da uno de ellos por dos pequeños. (Foto No. 10).

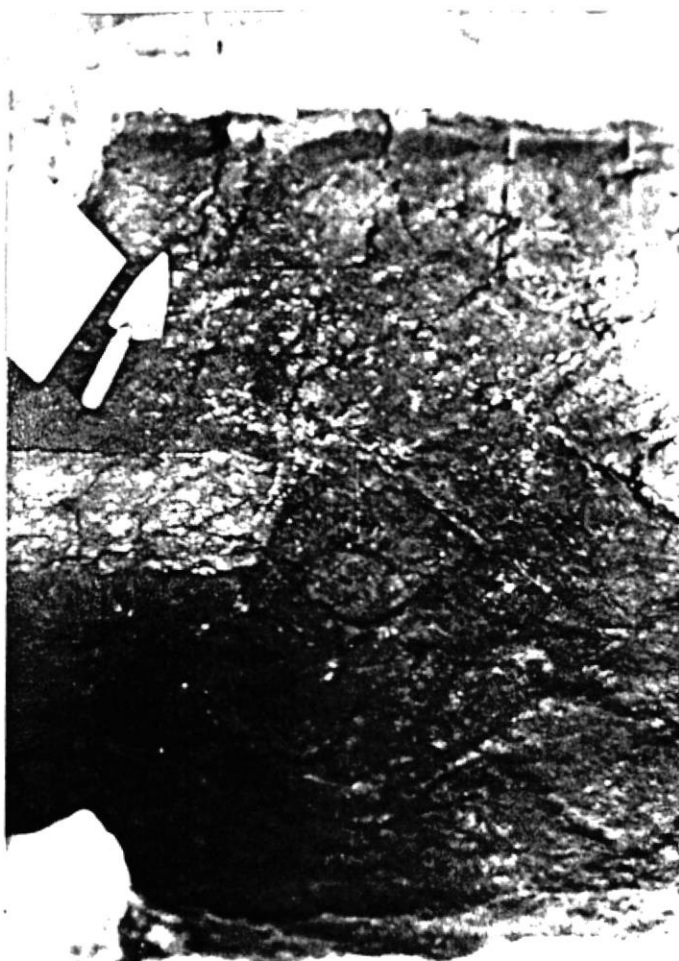
Foto No. 12

Detalle de la orla del piso de ladrillo
