Escuela Superior Politécnica del Litoral

Reducción de desperdicio en proceso de impresión de láminas de hojalata

INGE-3079

Proyecto Integrador

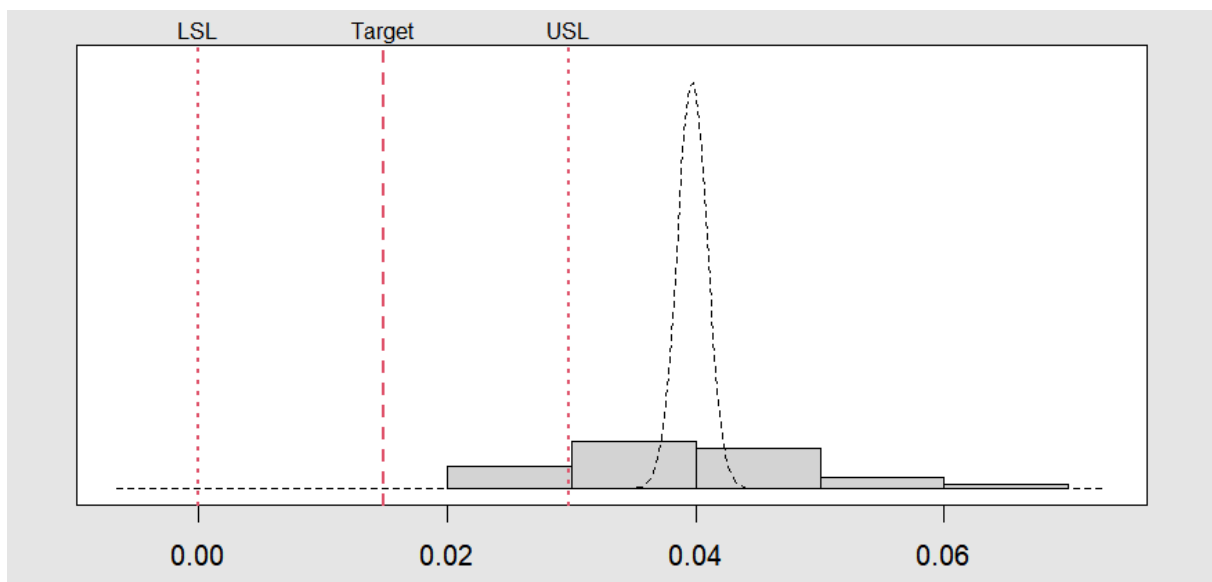
Análisis de capacidad

El índice de capacidad potencial del proceso (C_p) es 4,11, lo que indica que, en términos teóricos, el proceso presenta una alta capacidad, ya que valores de C_p mayores a 1,33 se consideran adecuados y valores superiores a 2 se asocian con niveles de desempeño de clase mundial. La dispersión de los datos es reducida y relativamente estable; sin embargo, el índice de capacidad real (C_{pk}) es $-2,74$, lo que evidencia una situación crítica, pues el proceso se encuentra completamente descentrado respecto al límite de especificación.

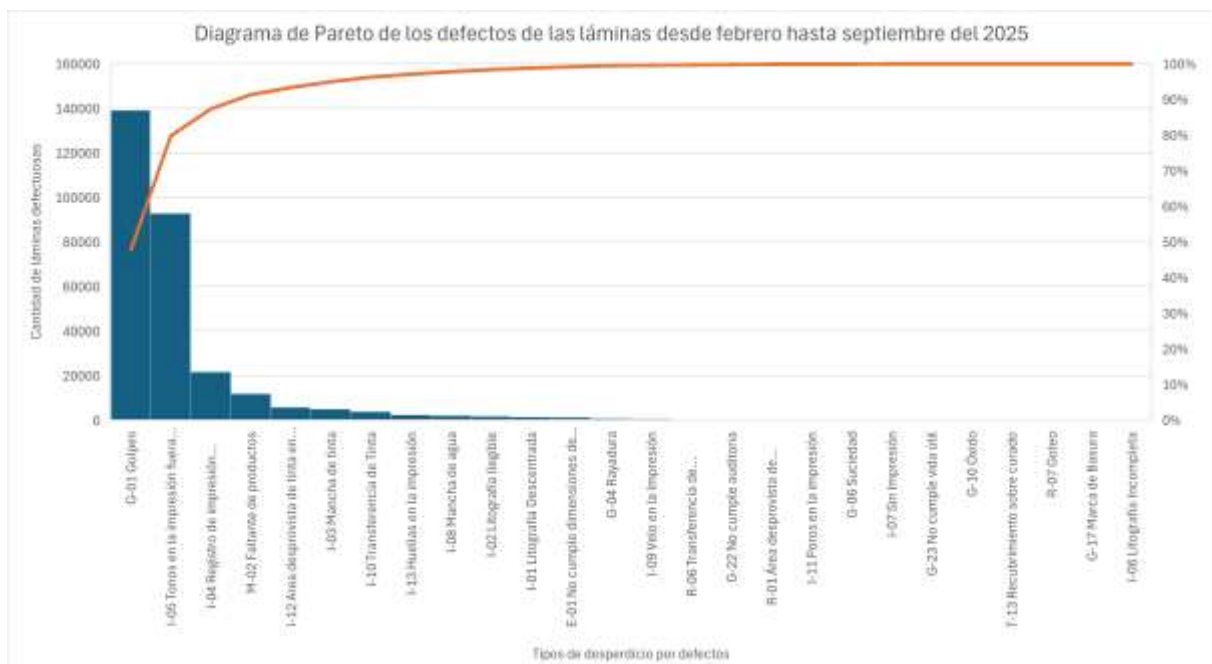
Diagrama de Pareto

La línea de impresión genera diversos defectos, los cuales pueden clasificarse en defectos generales, de impresión y de mano de obra; cada categoría contiene sus respectivas causas. En la Figura 11 se observa que únicamente dos defectos concentran el 80 % del desperdicio total generado en la Línea 7: los golpes en láminas, con un 47,85 %, y los tonos de impresión fuera del patrón de color, con un 31,96 %. Esto indica que el problema se encuentra altamente focalizado en un número reducido de causas.

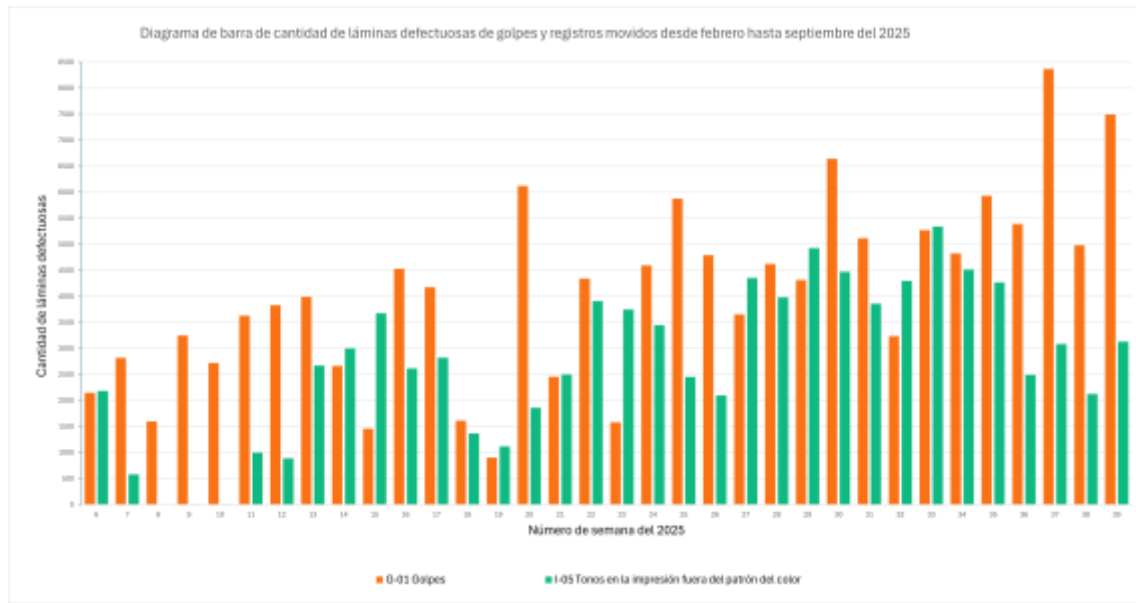
Diagrama de barra de láminas defectuosas por golpes y tonos de impresión

Al observar la Figura 12, se identifica que el defecto más recurrente en todas las semanas corresponde a los golpes en las láminas, con un total de 138 976 unidades dentro del periodo de estudio. El segundo defecto corresponde a los tonos de impresión fuera de especificación, con 92 830 unidades. La diferencia en las cantidades de desperdicio entre ambos defectos es significativa, ya que los golpes se presentan de forma constante a lo largo de las semanas,

mientras que los defectos de tono estuvieron ausentes únicamente en tres semanas del periodo analizado.

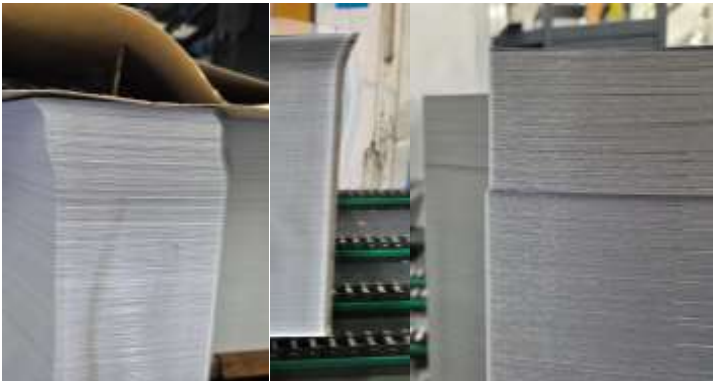
Bulto de láminas con mal apilado

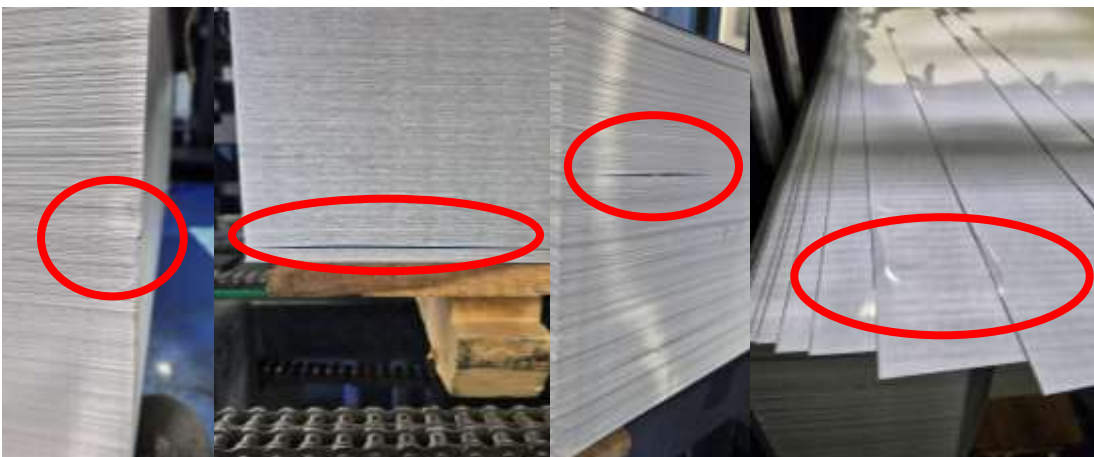
Bulto de láminas con golpe leve en los bordes

La causa número 2 es una de las más comunes, en casos es muy difícil de identificar a simple vista, una sola lámina en el borde con un pequeño doblado puede llegar a causar paradas en la línea completamente generando 25 veces más desperdicio por quedar atrapados en los cuerpos de impresión generando que algunos queden atrapados y se golpeen, un golpe pequeño es difícil de identificar por el peso de las láminas que están por encima de ella, varios ejemplos de la causa se presentan en la Figura 18.

Al culminar con la parada ocasionada por el golpe en las láminas, estas son separadas del proceso y clasificada como desperdicio con razón de Golpe, este desperdicio es asumido por la línea de impresión, afectando en tiempo y eficiencia de esta.

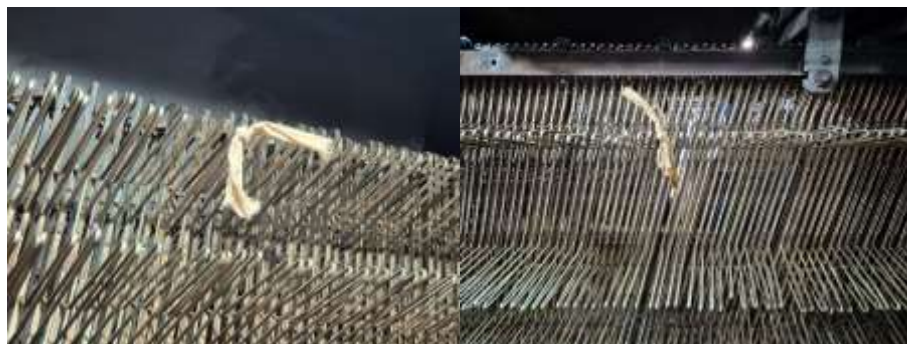
Ganchos deformados con amarre de liencillo no reemplazados

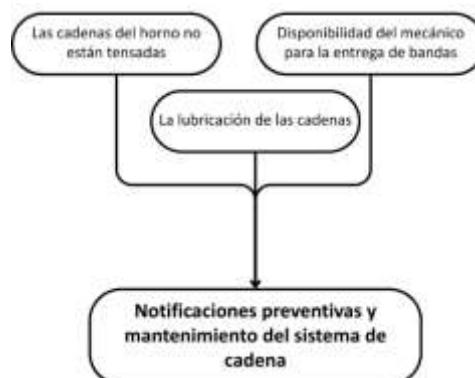
Figura 23

La segunda solución, en la Figura 23, es propuso un diagnóstico enfocado en el cuerpo del horno y sus componentes en conjunto con su aumento de la lubricación de las cadenas, además de ser considerado uno de los causales iniciales a la deformación de ganchos metálicos transportadores debido al desgaste.

Solución notificaciones preventivas y mantenimiento de cadenas

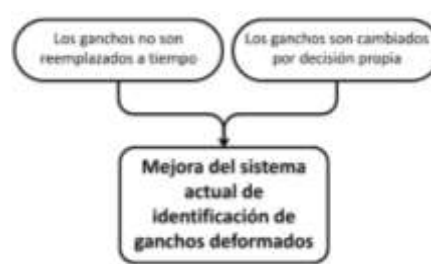
Figura 25

La siguiente solución, la Figura 25, fue agregar un registro en el sistema de control de la empresa en el apartado de comentarios, donde los operadores tienen la disponibilidad de utilizarlo en su puesto de trabajo y que les permita escribir comentarios acerca de los ganchos que estarán identificados mediante códigos para cuando necesiten cambiarse el mecánico acuda directamente al gancho.

Solución mejora del sistema de identificación de ganchos

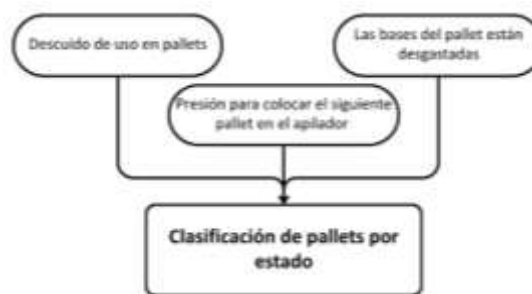
Figura 26

Los pallets con los trabaja las líneas son considerados como no valorados, es decir, no le cuesta a la empresa debido a su rotación dentro de la empresa, es cual es beneficioso, la solución en la Figura 26, el cual es clasificar los pallets para que los operadores sepan que está en buenas condiciones y el departamento encargado mande a acondicionamiento para su mejora o reemplazo.

Solución clasificación de pallets por su estado

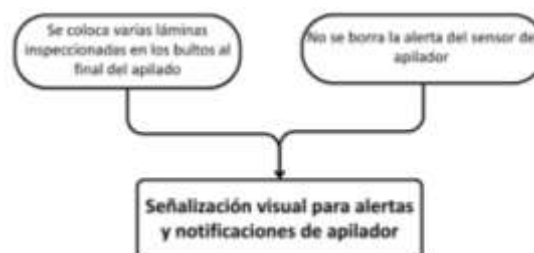
Figura 27

La solución final, detallada en la Figura 27, se diseñó para mitigar errores operativos recurrentes relacionados con la gestión de notificaciones en el panel del apilador de las líneas barnizadoras. Se identificó que la omisión manual de estas alertas impedía el descenso automático del bulto, lo que resultaba en un apilamiento defectuoso. Para corregir esta desviación, se implementó una alerta visual de color amarillo, la cual sirvió como indicador crítico para que el operador gestionara el panel oportunamente y asegurara la continuidad del proceso automatizado

Solución señalización visual

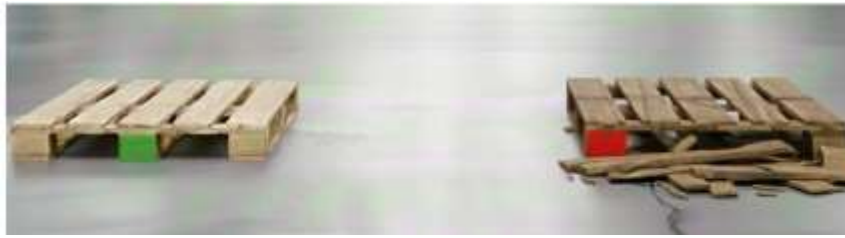
Figura 29*Clasificación de pallets*

La clasificación vista en la Figura 29 y evaluación del estado de los pallets se realizará de manera sistemática por el operador previo a su utilización en el proceso productivo, con el propósito de prevenir el uso de pallets deteriorados que puedan generar inestabilidad de la carga, riesgos operativos y afectaciones a la continuidad del proceso en las líneas de barnizado y en la línea de impresión.

- **Estructura general:** ausencia de tablas rotas, sueltas o faltantes.
- **Base del pallet:** sin desgaste excesivo, deformaciones o fracturas.
- **Elementos de fijación:** clavos o sujetadores sin sobresalir y correctamente asegurados.
- **Estabilidad:** el pallet no debe presentar balanceo o inestabilidad al colocar la carga.

En caso de que un pallet no cumpla con alguno de los criterios establecidos, el operador deberá asignar la etiqueta roja en el pallet.

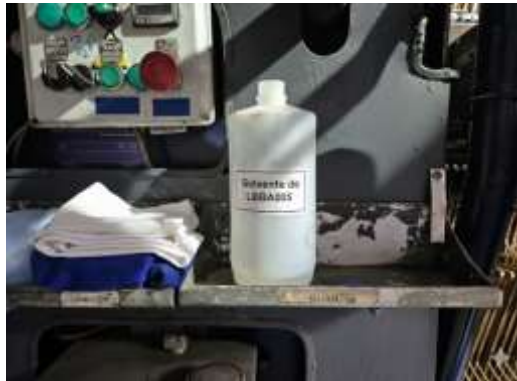
Figura 30

Se estableció la implementación de un kit básico para cada línea barnizadora y de impresión, con el propósito de reforzar el sistema de limpieza vigente compuesto por solvente y liencillos. Estos elementos se ubicaron estratégicamente cerca de la banda flexible al final de la línea, tal como se ilustra en la Figura 30. El procedimiento diseñado asignó al operador la responsabilidad de recargar el contenedor de solvente y preparar seis liencillos al inicio de cada jornada. Al concluir el turno, el estado de los liencillos y el consumo del solvente se utilizaron como indicadores de verificación de la limpieza de las bandas; no obstante, se determinó que estos indicios requieren de una validación complementaria para asegurar la consistencia del proceso.

Kit de limpieza propuesto

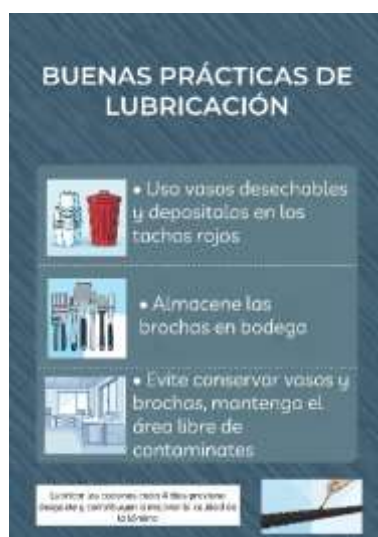
Figura 33

La segunda etapa se centró en el proceso de lubricación, donde se enfatizó la prohibición de mantener herramientas de limpieza, tales como vasos desechables y brochas, dentro del área de trabajo para prevenir la contaminación de las láminas. Asimismo, se implementó la difusión de un cartel de buenas prácticas de lubricación, ilustrado en la Figura 33, con el objetivo de reforzar el cumplimiento de los estándares establecidos y garantizar la sostenibilidad de la solución.

Poster de buenas prácticas de lubricación

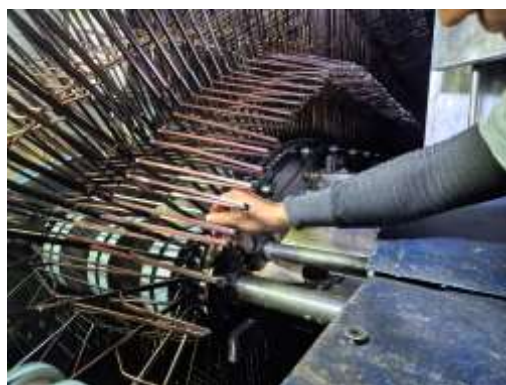
Figura 34*Lubricación de cadenas*

Esta medida se implementó como una acción preventiva para mitigar la deformación de los ganchos metálicos, identificada como una de las causas principales de fallos en el proceso. La duración de cada actividad osciló entre 30 y 50 minutos, dependiendo de la participación de uno o dos operadores; un ejemplo de este procedimiento en un sector de la cadena se ilustra en la Figura 34.

Se proyectó que la implementación de esta práctica asegurara un ritmo de lubricación constante, con el fin de lograr una reducción sostenida en la incidencia de ganchos deformados a largo plazo. Este procedimiento se estableció como una medida de control preventivo, orientada a mitigar fallos mecánicos mediante la estandarización de los intervalos de mantenimiento operativo.

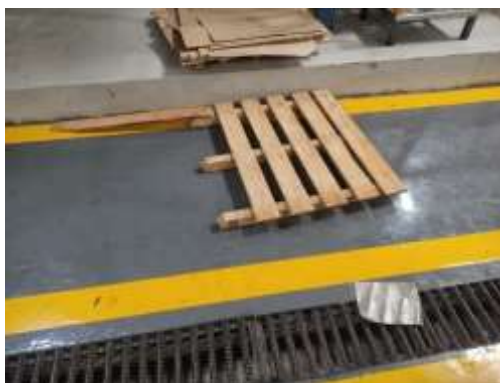
Pallet en mal estado

Como acción tomada, los pallets en mal estado fueron colocados en un área específica de segregación y reportados al área de logística para su reparación o reemplazo. Al momento de la toma de datos para la evaluación de resultados, se logró el reemplazo de 15 pallets, mientras que 19 pallets quedaron pendientes como se muestra en la Tabla 24. Esta condición se debe a que el proceso de cambio depende de la disponibilidad de pallets nuevos y de la programación del área de logística, por lo que la reposición se realiza de forma progresiva.

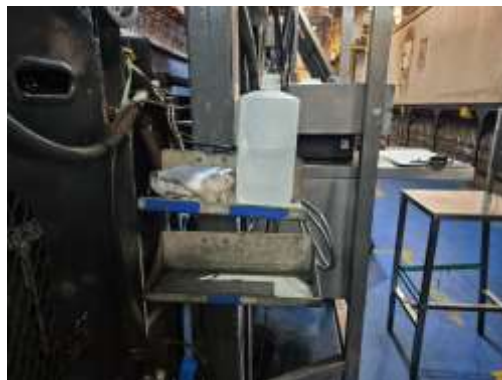
Figura 36

Se estableció como una medida para reforzar el actual sistema de limpieza de bandas, que consistía en que un pomo de solvente era compartido por varias líneas y no permanecía en su lugar, un ejemplo del kit actual y de su lugar establecido se demuestra en la Figura 36. Con la implementación del kit cada línea cuenta con sus herramientas lo que facilita la limpieza y promueve la práctica.

Ubicación correcta y herramientas completas

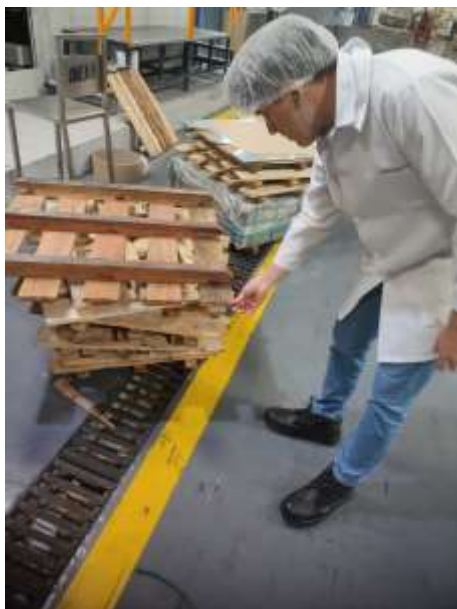
Figura 37

Supervisión del etiquetado de pallets

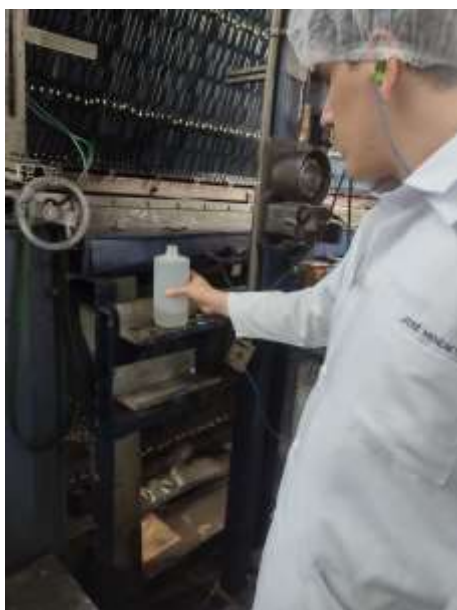
Figura 38

Supervisión de los equipos de limpieza

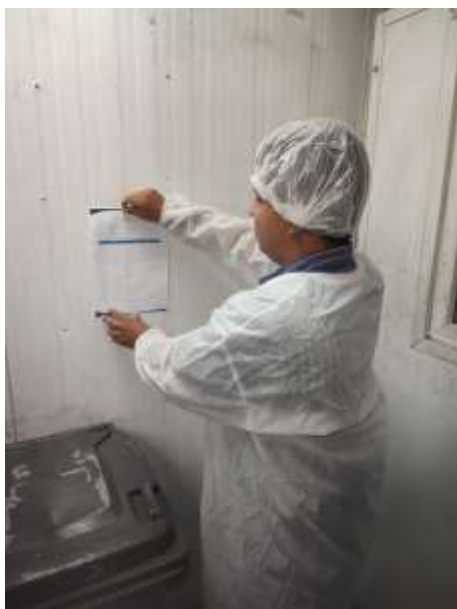
**Figura 39**

Implementación del formato de registro de fechas de lubricación

Se estableció un programa de lubricación de cadenas con una frecuencia de dos veces por semana, respetando intervalos de tres a cuatro días entre cada intervención. Durante el periodo de ejecución, se realizaron cuatro lubricaciones en la línea de impresión y entre cuatro a seis en las líneas barnizadoras, conforme se detalla en la Tabla 22.

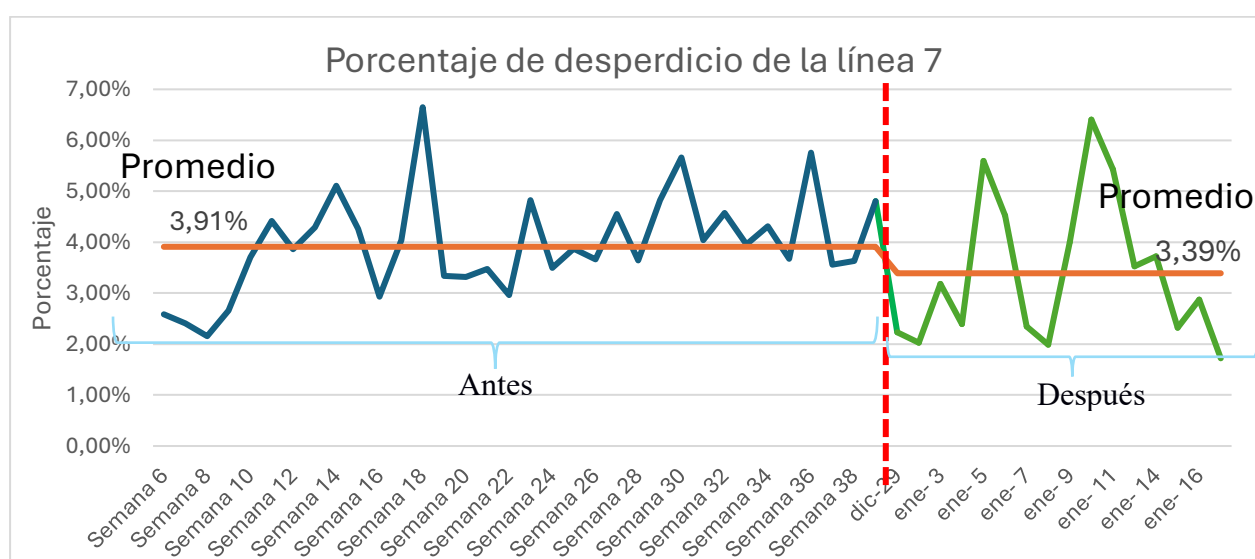
Gráfica de porcentaje de desperdicio antes y después de las mejoras

Se observan varios picos de desperdicio que señalan variaciones puntuales derivadas de una baja producción de láminas. No obstante, en las jornadas restantes, la impresión retorna a sus niveles habituales. Tras la implementación de las mejoras, la mayoría de los registros se ubican por debajo del promedio, con excepción de tres días específicos. Este comportamiento es positivo, ya que el promedio de desperdicio se redujo del 3,91% inicial al 3,39%. Debido a las restricciones de tiempo del proyecto, no es posible extender el periodo de observación para confirmar si esta tendencia a la baja se mantiene de forma permanente.

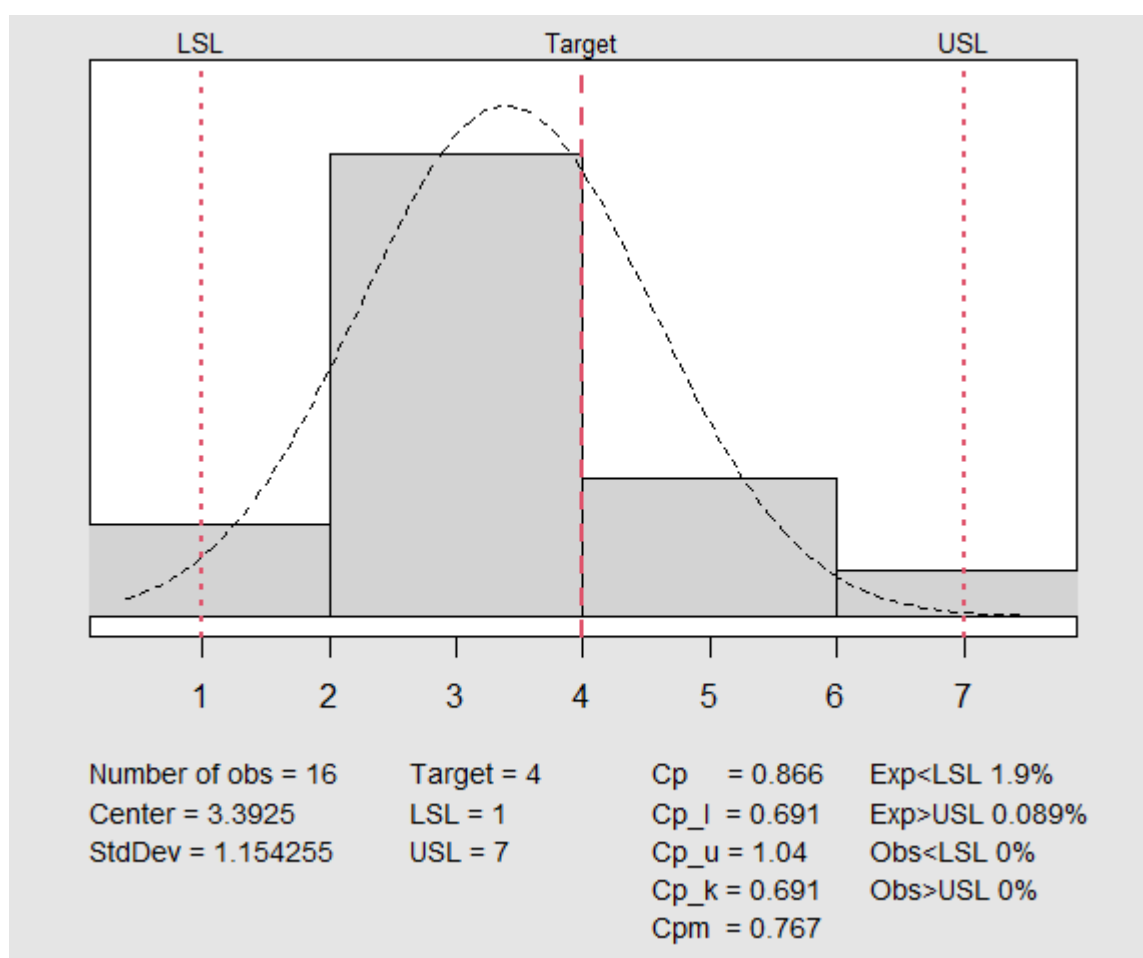
Análisis de capacidad de los datos después de la mejora

El gráfico de análisis de capacidad muestra la distribución del porcentaje de desperdicio en relación con los límites de especificación establecidos de LSL = 1 % y USL = 7 %, con un valor objetivo de 4 %. La muestra analizada corresponde a 16 observaciones, con una media del proceso de 3,39 % y una desviación estándar de 1,15 %, lo que evidencia una dispersión moderada de los datos dentro del rango permitido.
