ESCUELA SUPERIOR POLITECNICA DEL LITORAL  
**Facultad de Ingeniería en Mecánica**

**Corrosión en Armaduras de Hormigón  
para Postes de Alumbrado Eléctrico de  
la Ciudad de Guayaquil**

**TESIS DE GRADO**

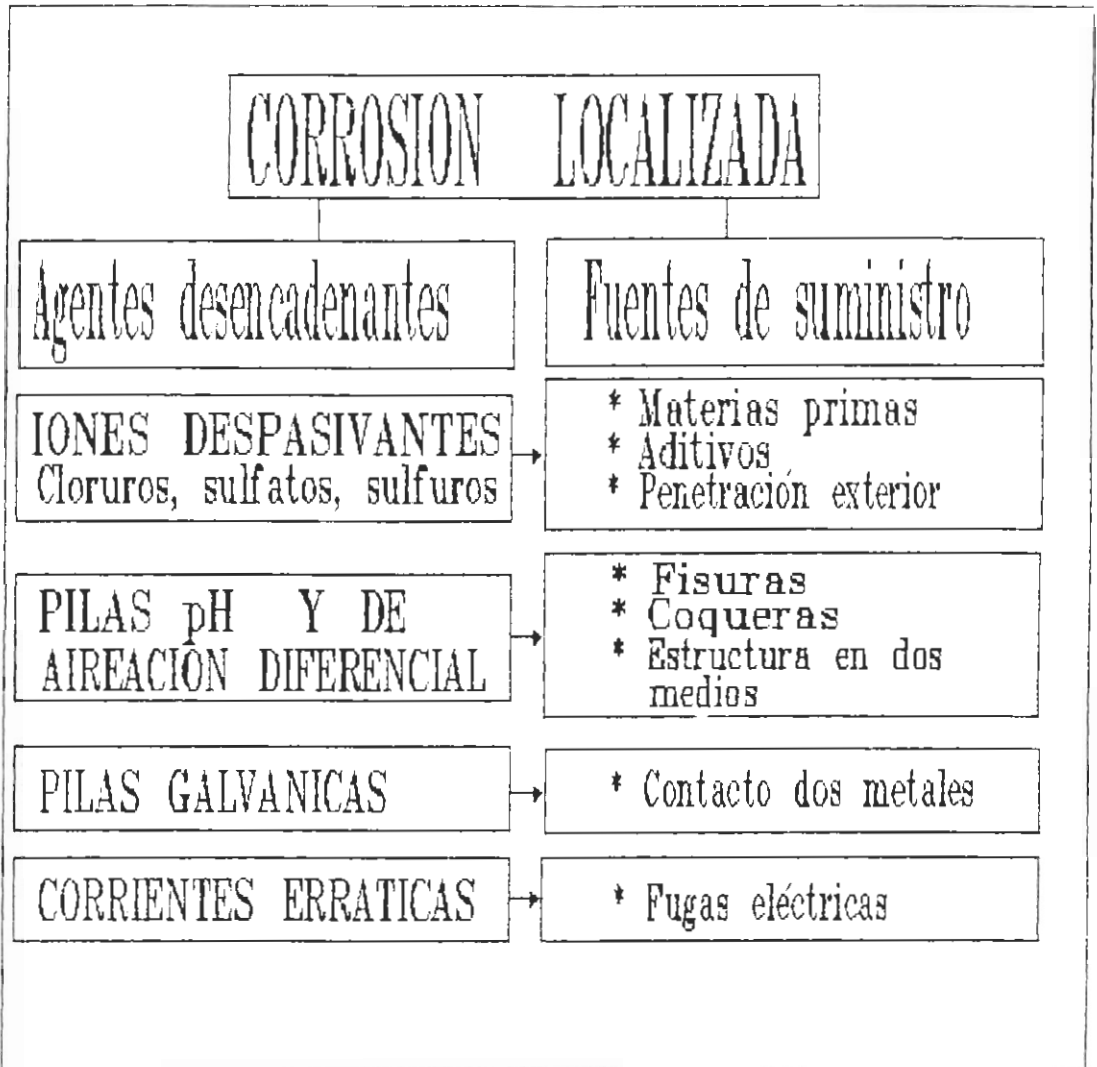
Figura Nº 11. Factores que provocan corrosión localizada.

En el cuadro adjunto (figura Nº 11) se resume las circunstancias que pueden dar lugar a corrosión de tipo localizado. La situación más agresiva con diferencia y que es la responsable del mayor número de casos de corrosión de armaduras, es la presencia de cloruros. Los iones sulfuro y sulfato son también despasivantes, pero mucho menos frecuentes y peligrosos que los cloruros. El resto de las circunstancias enumeradas, tienen una incidencia limitada, aunque

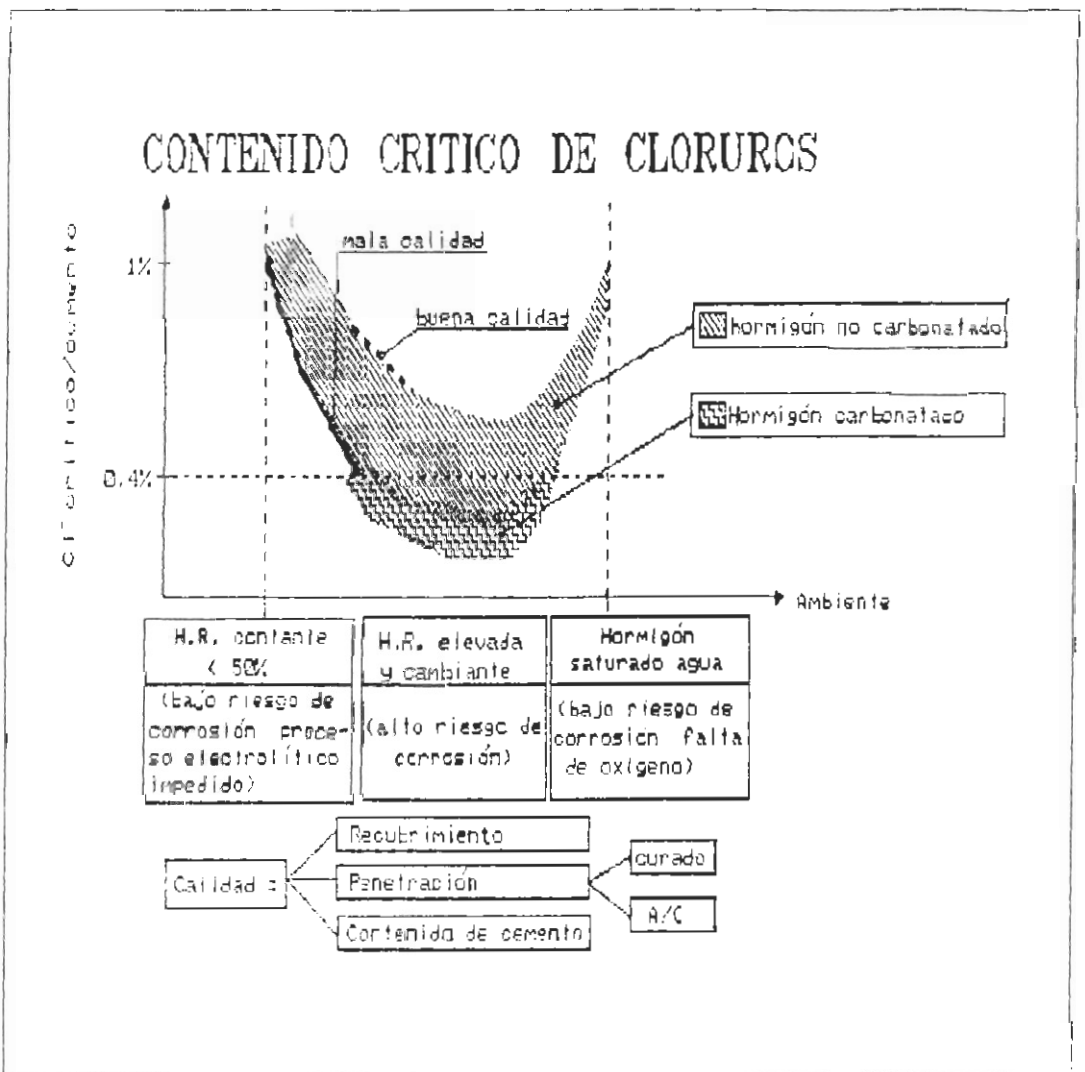
**Figura Nº 12.** Esquema de variación del contenido crítico de cloruros en función de la calidad del hormigón y la humedad ambiental.

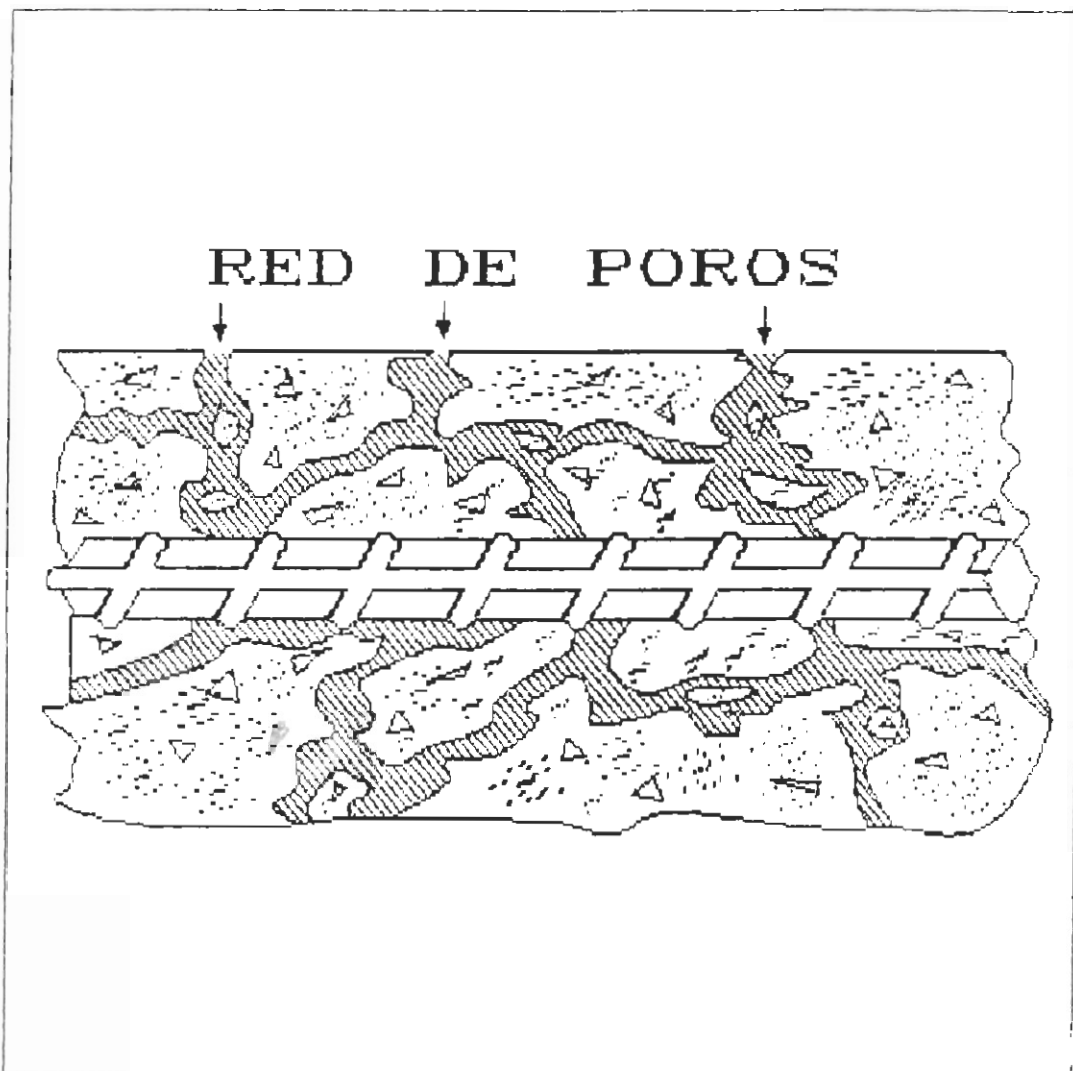
Figura Nº 13. Visualización simplificada de la red de poros del hormigón.

Aunque el hormigón no contenga cloruros inicialmente éstos pueden llegar hasta la armadura a través de la red de poros (véase en la **figura Nº 13**), si la estructura está situada en ambientes marinos o si se añaden sobre la superficie del hormigón para evitar su helada. En estos casos la cantidad de cloruros se va incrementado con el tiempo, pudiendo llegar a atacar toda la superficie de la armadura y provocar velocidades de corrosión muy peligrosas.

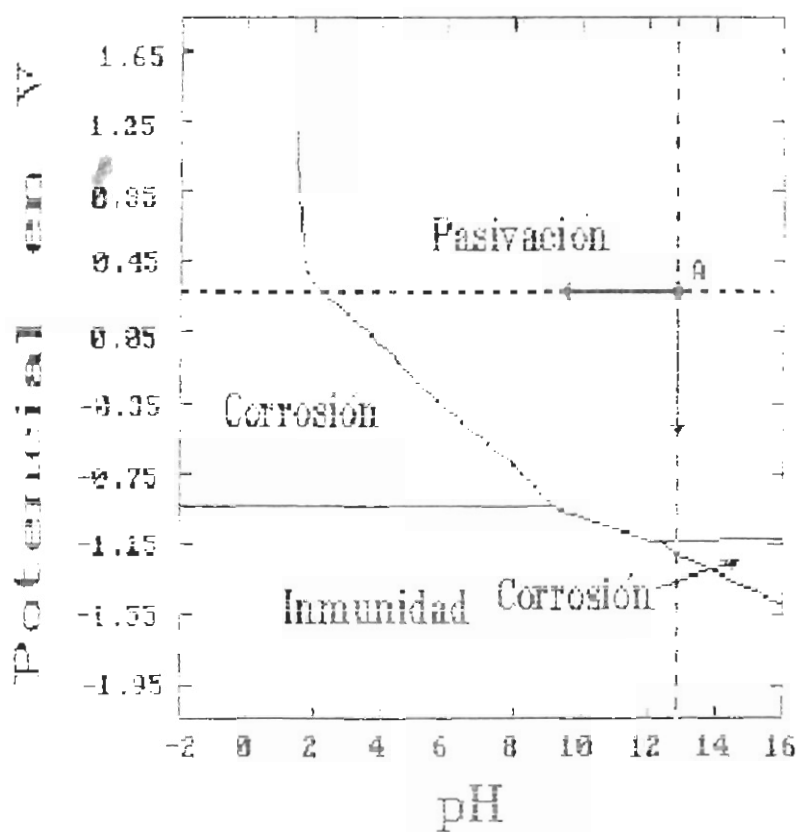
DIAGRAMA SIMPLIFICADO DE POURBAIX (Cu/CuSO<sub>4</sub>).
