**ESCUELA SUPERIOR POLITÉCNICA DEL LITORAL**

**“Rehabilitación de las Exclusas, ubicadas en el Estero  
Salado”**

**INFORME DE TRABAJO PROFESIONAL**

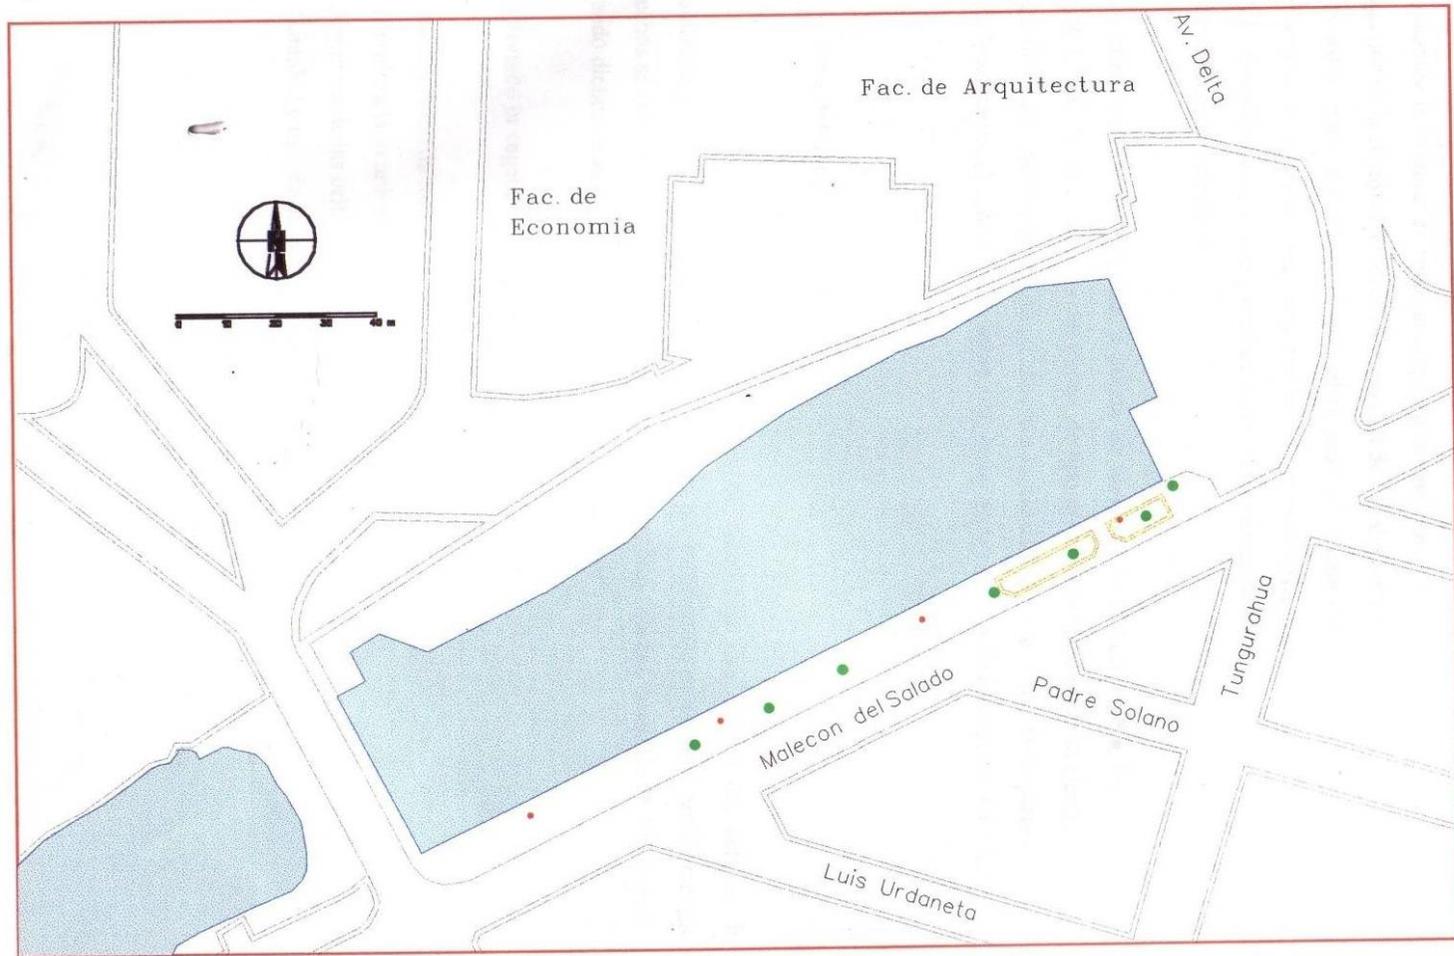
**FIGURA 2.14 ÁREA DEL PROYECTO PILOTO**

La estructura de hormigón que soportaba las compuertas se encontraban en buen estado, debido a que el hormigón había sido elaborado por durabilidad y no por resistencia, ya que se había considerado que iba a estar expuesto a los ataques de sulfatos que contienen las aguas saladas de esteros.

La losa superior se encontraba deteriorada por efectos de abrasión, la cual debía ser reparada.
