CAPÍTULO 3

3. DIAGNÓSTICO Y ANÁLISIS DE LA SITUACIÓN ACTUAL DE LA EMPRESA

3.2 Situación Actual en Términos de Seguridad y Salud en el Trabajo

3.2.1. Inspección de las Instalaciones de la Planta

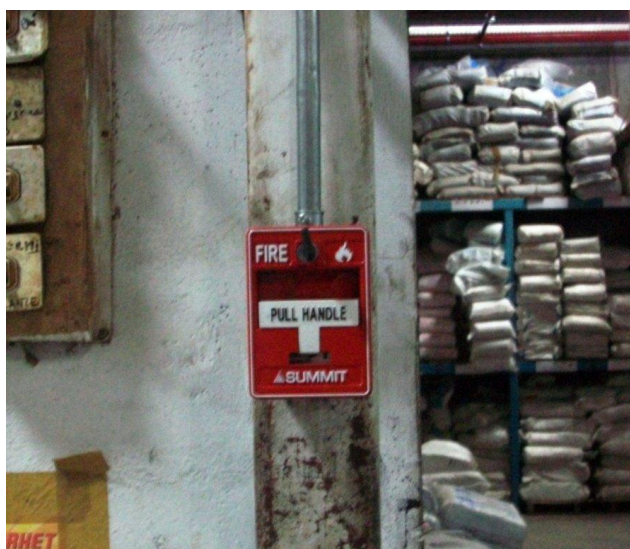
La empresa tiene detectores de humo instalados en cada una de las áreas de las plantas de fundas y sacos, con estaciones manuales de activación de las alarmas, las que sólo pueden ser desconectadas desde garita luego de la verificación real de la emergencia. Las áreas de extrusión, sellado e impresión de fundas cuentan con 2 detectores de humo, y la bodega con 4. El proveedor de estos equipos cada tres meses hace una revisión y mantenimiento de los mismos.

FIGURA 3.13. ESTACIÓN MANUAL PARA ACTIVACIÓN DE ALARMA CONTRA INCENDIO

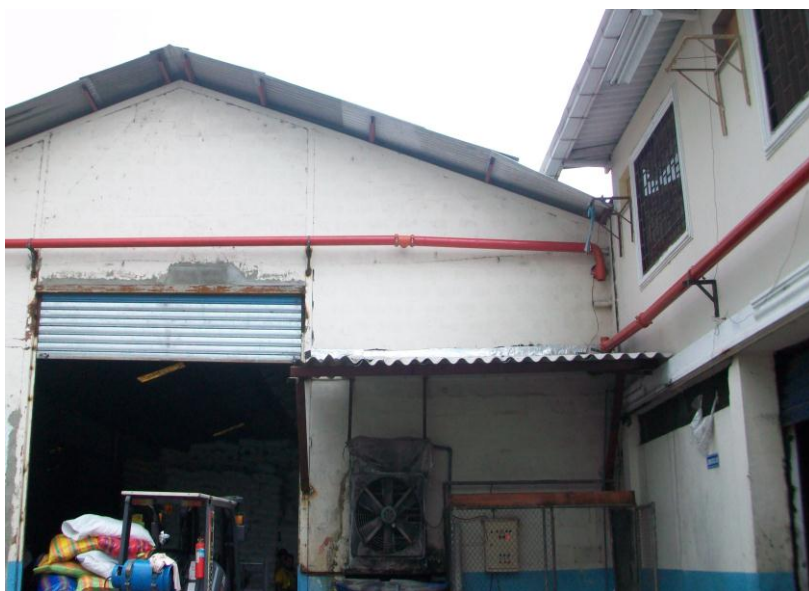
Actualmente la empresa se encuentra en proceso de instalación de una Red de Agua y Bocas de Incendio en toda la planta por imposición del Municipio y bajo regulación del Cuerpo de Bomberos. Toda la instalación está compuesta por tuberías de aceros inoxidables identificadas con pintura color roja, y armarios de emergencia con mangueras y bocas de incendio.

FIGURA 3.14. RED DE AGUA EN EXTERIORES DE BODEGA

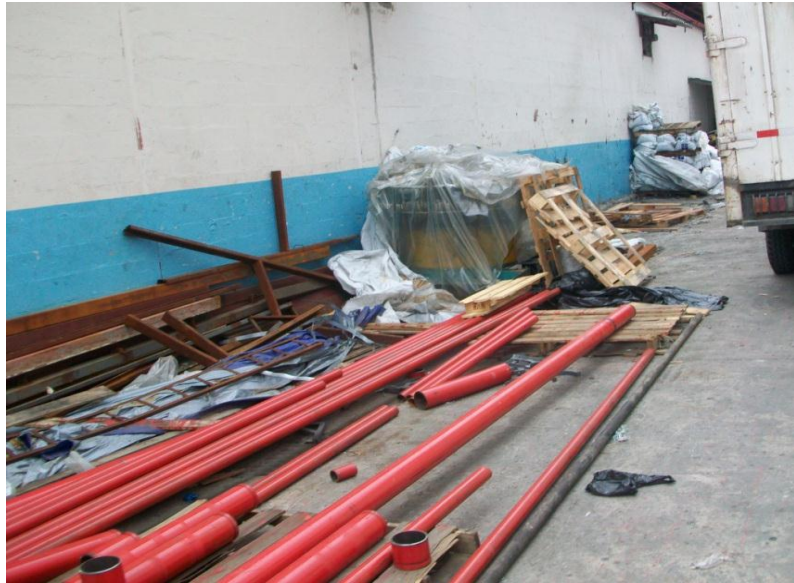
FIGURA 3.15. TUBERÍAS DE RED DE AGUA PARA SER INSTALADAS

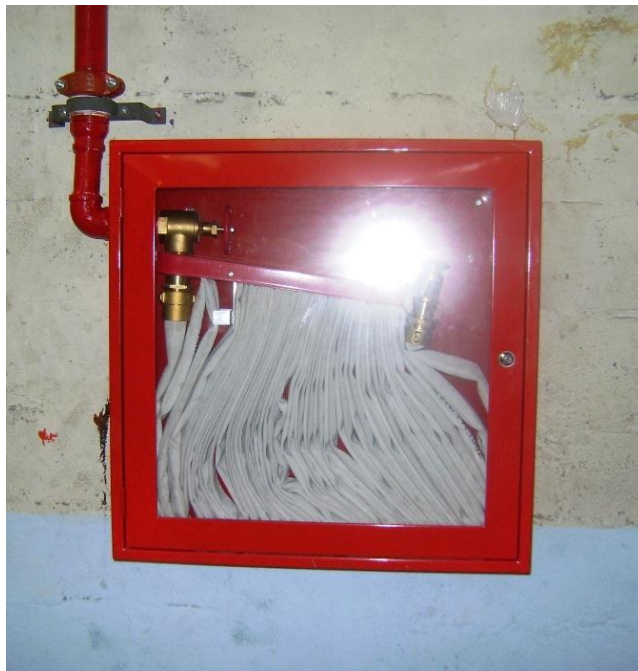
FIGURA 3.16. ARMARIO DE EMERGENCIA Y BOCA DE INCENDIO EN ÁREA DE IMPRESIÓN

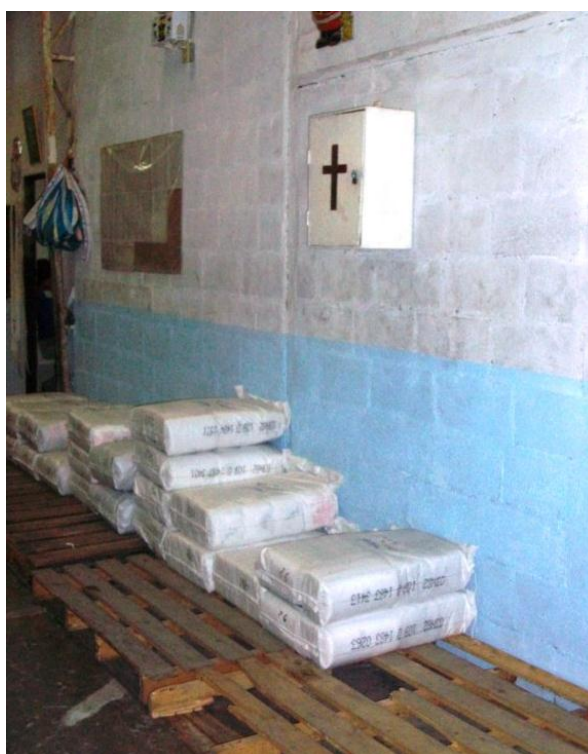
En planta se encuentran 2 botiquines de emergencia, uno ubicado en el área de sellado y otro en el área de impresión.

FIGURA 3.24. BOTIQUÍN DE EMERGENCIA
