REINGENIERIA EN EL PROCESO DE CONGELACIÓN DE RODAJAS DE BANANO EN UN TUNEL DE LECHO FLUIDIZADO.

Mariuxi Riquero Aguirre,¹ Priscila Castillo Soto²

RESUMEN

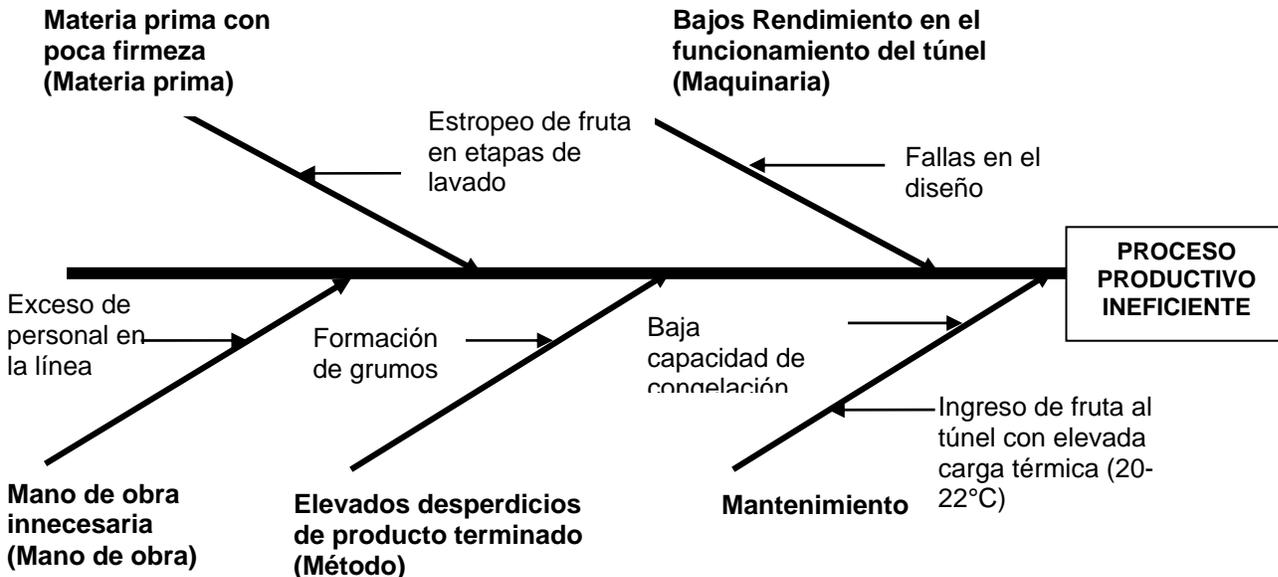
FIGURA 1
DIAGRAMA CAUSA EFECTO “PROCESO DE RODAJAS CONGELADAS DE BANANO

En la figura 1 se muestra el análisis de causa-efecto realizado al proceso de elaboración de rodajas congeladas de banano.

En el análisis causa-efecto de la figura 1 se muestra las posibles causas que están ocasionando que el proceso productivo sea ineficiente, estas causas engloban tres problemas específicos en función de los cuales se realizara los siguientes análisis con la finalidad de conocer de una manera más explícita cuales son los problemas que se están produciendo en la línea, estos análisis son:

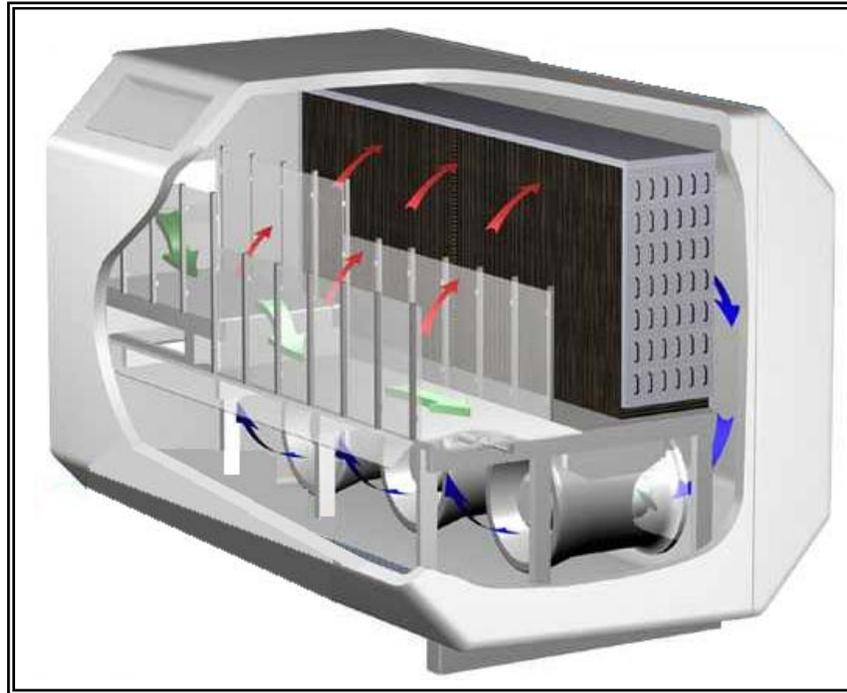
Previo al análisis de las causas mencionadas en el diagrama CAUSA-EFECTO se realizara una explicación del funcionamiento del túnel de congelación y sus partes, en virtud que una parte del análisis se enfoca en este equipo, en la FIGURA 1 se muestra las partes y esquema de congelación del equipo.

TUNEL DE CONGELACIÓN DE LECHO FLUIDIZADO
