# Escuela Superior Politécnica del Litoral

## “Inspección y Diagnóstico de Corrosión en Estructuras de Hormigón Armado para Aplicaciones Portuarias”

### TESIS DE GRADO

**Jimmy Rubén Gonzalez Armijos**

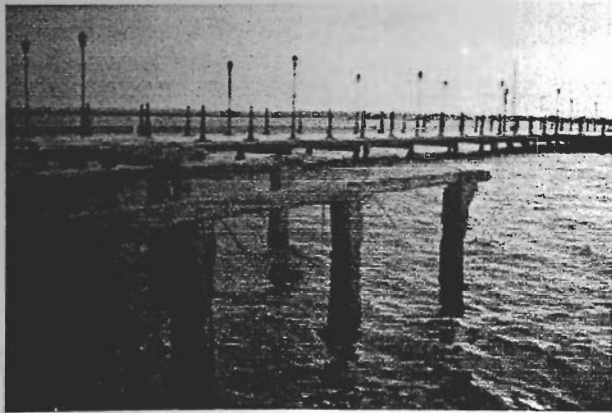
FIGURA 1.3.2. Y 1.3.3. ESQUEMATIZACIÓN DEL PROCESO DE CORROSIÓN GENERALIZADA. ATAQUE DE CLORUROS EN MUELLE.

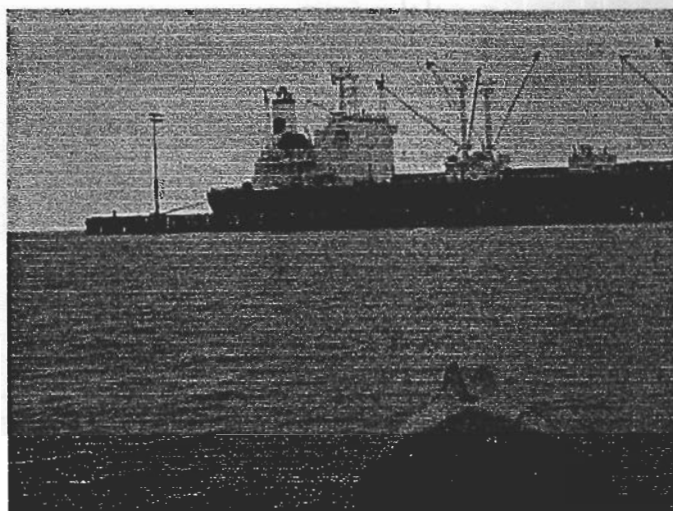
**FIGURA 2.1.1. VISTA LATERAL: 28 PANTALLAS DEL LADO SUR DEL MUELLE DE ESPIGÓN, A.P.P.B.**

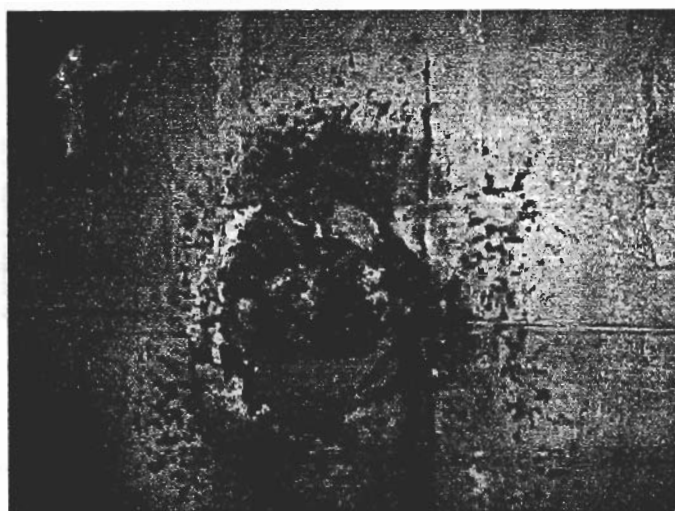
**FIGURA 2.3.4. PRUEBA CON FENOLFTALEÍNA EN PANTALLA No. 20,  
LADO SUR, COTA + 2.400 MSNR, CARA INTERIOR**

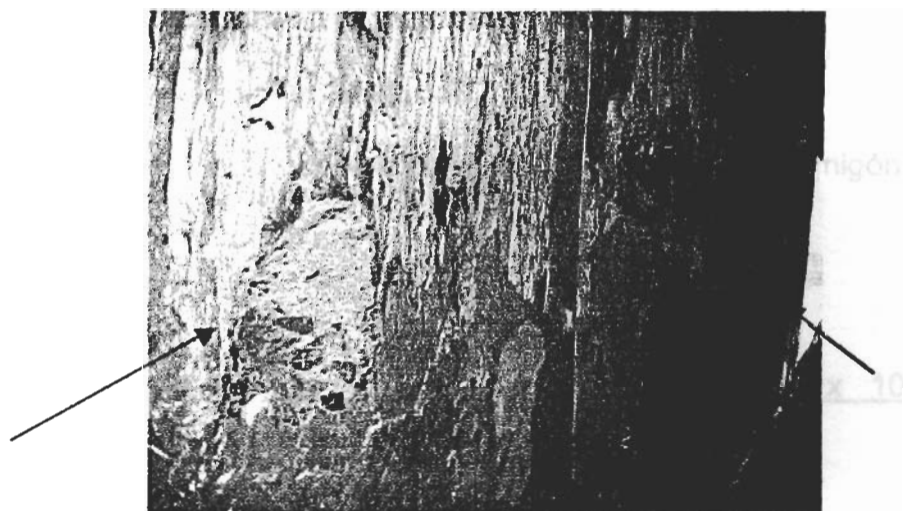
**FIGURA 2.3.5. EXTRACCIÓN DE HORMIGÓN PARA ENSAYO EN PANTALLA No. 4, LADO SUR, COTA + 0.900 MSNR, CARAS INTERIORES DERECHA E IZQUIERDA**

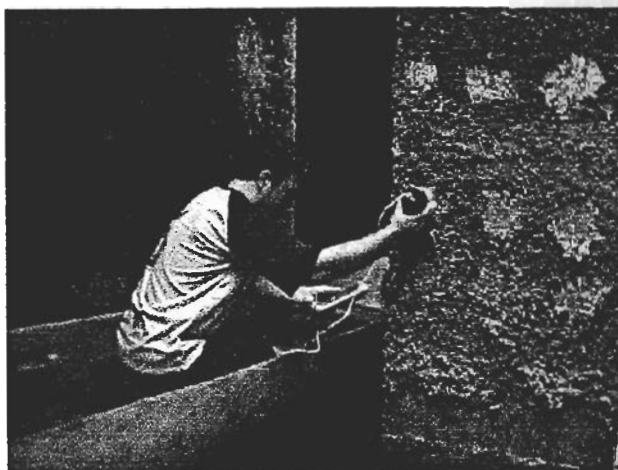
**FIGURA 2.3.8. TOMA DE POTENCIALES NATURALES EN LA PANTALLA No. 20, LADO SUR, COTA +1.200 MSNR, CARA LATERAL IZQUIERDA**

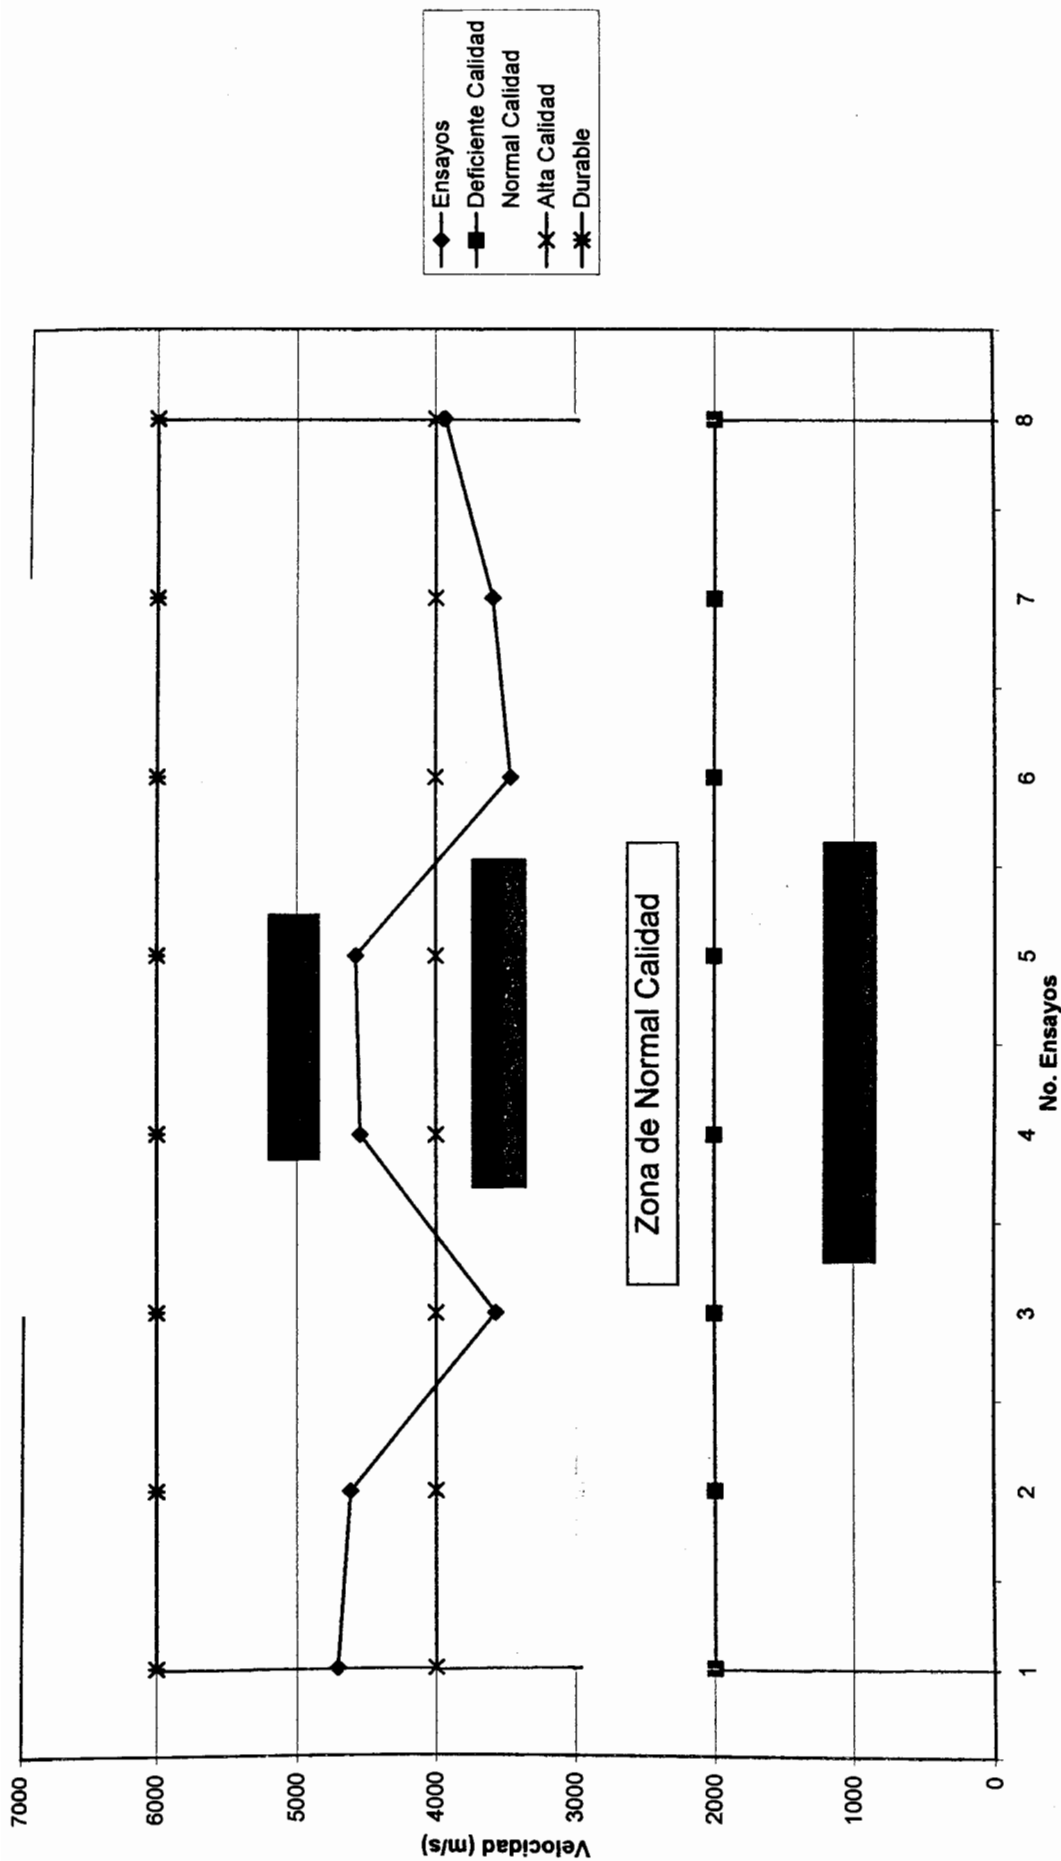
FIGURA 3.3.1. ENSAYO DE UT DE PANTALLA No. 20

Es decir, podemos hablar de un hormigón de excelentes características: alta resistencia, homogeneidad, alta resistencia contra ataques de agentes externos, alta compacidad, entre las más importantes.

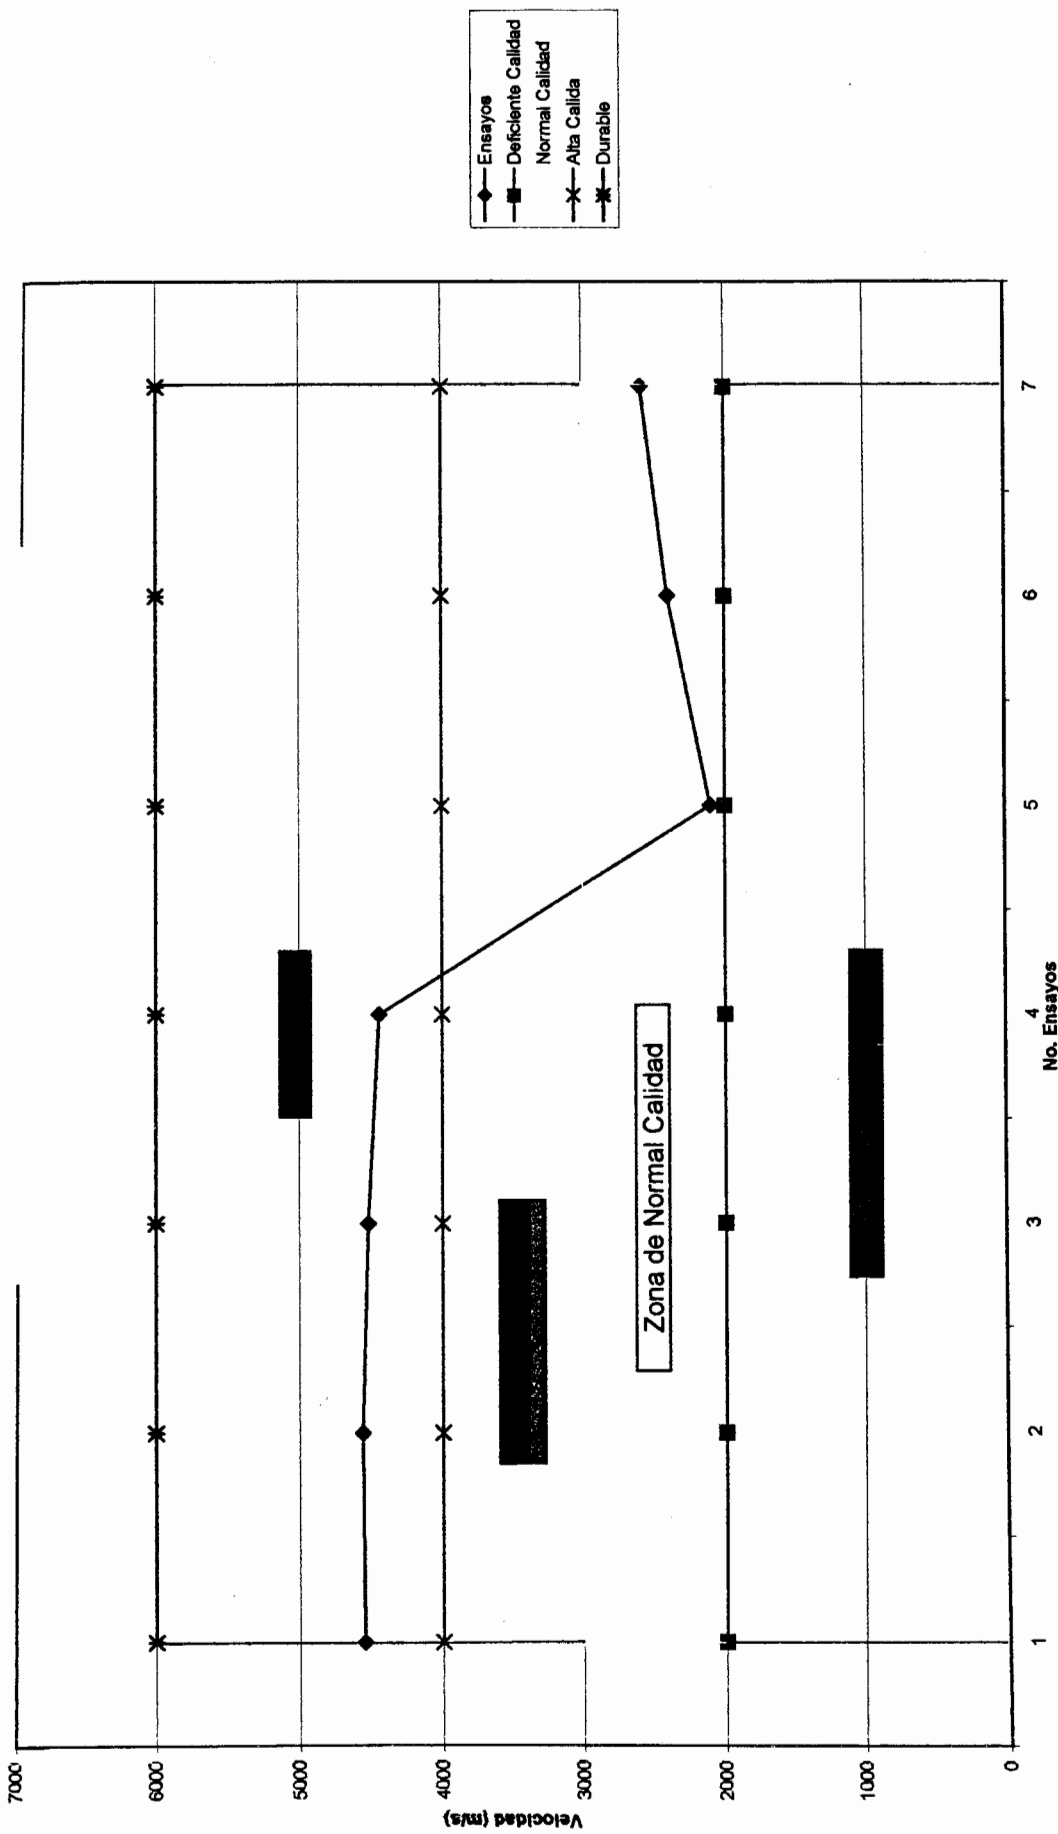
FIGURA 3.3.3. ENSAYO DE UT EN PANTALLA CURVA FRONTAL IZQUIERDA

Claramente se observa una zona de durable de calidad, y otra, de normal calidad. Dichas zonas pertenecen a los tramos prefabricados y fundidos en sitio, respectivamente. La razón por la cual las lecturas, en cuanto a velocidad de ultrasonido, han sido demasiado bajas es simple. Las constantes reparaciones, por bacheo, han determinado que el cemento utilizado para tal actividad no cumpla las mismas características, en cuanto a calidad y homogeneidad, que el cemento utilizado originalmente, pudiendo ser una de las causas. Recordemos que la calidad de un hormigón no sólo depende del tipo de cemento utilizado, sino también, de un múltiple de factores asociados, que contribuyen todos a formar un concreto de excelentes características, entre los que podemos citar: Dosificación del hormigón (relación a/c, áridos, arena), buena práctica de transporte, etc.

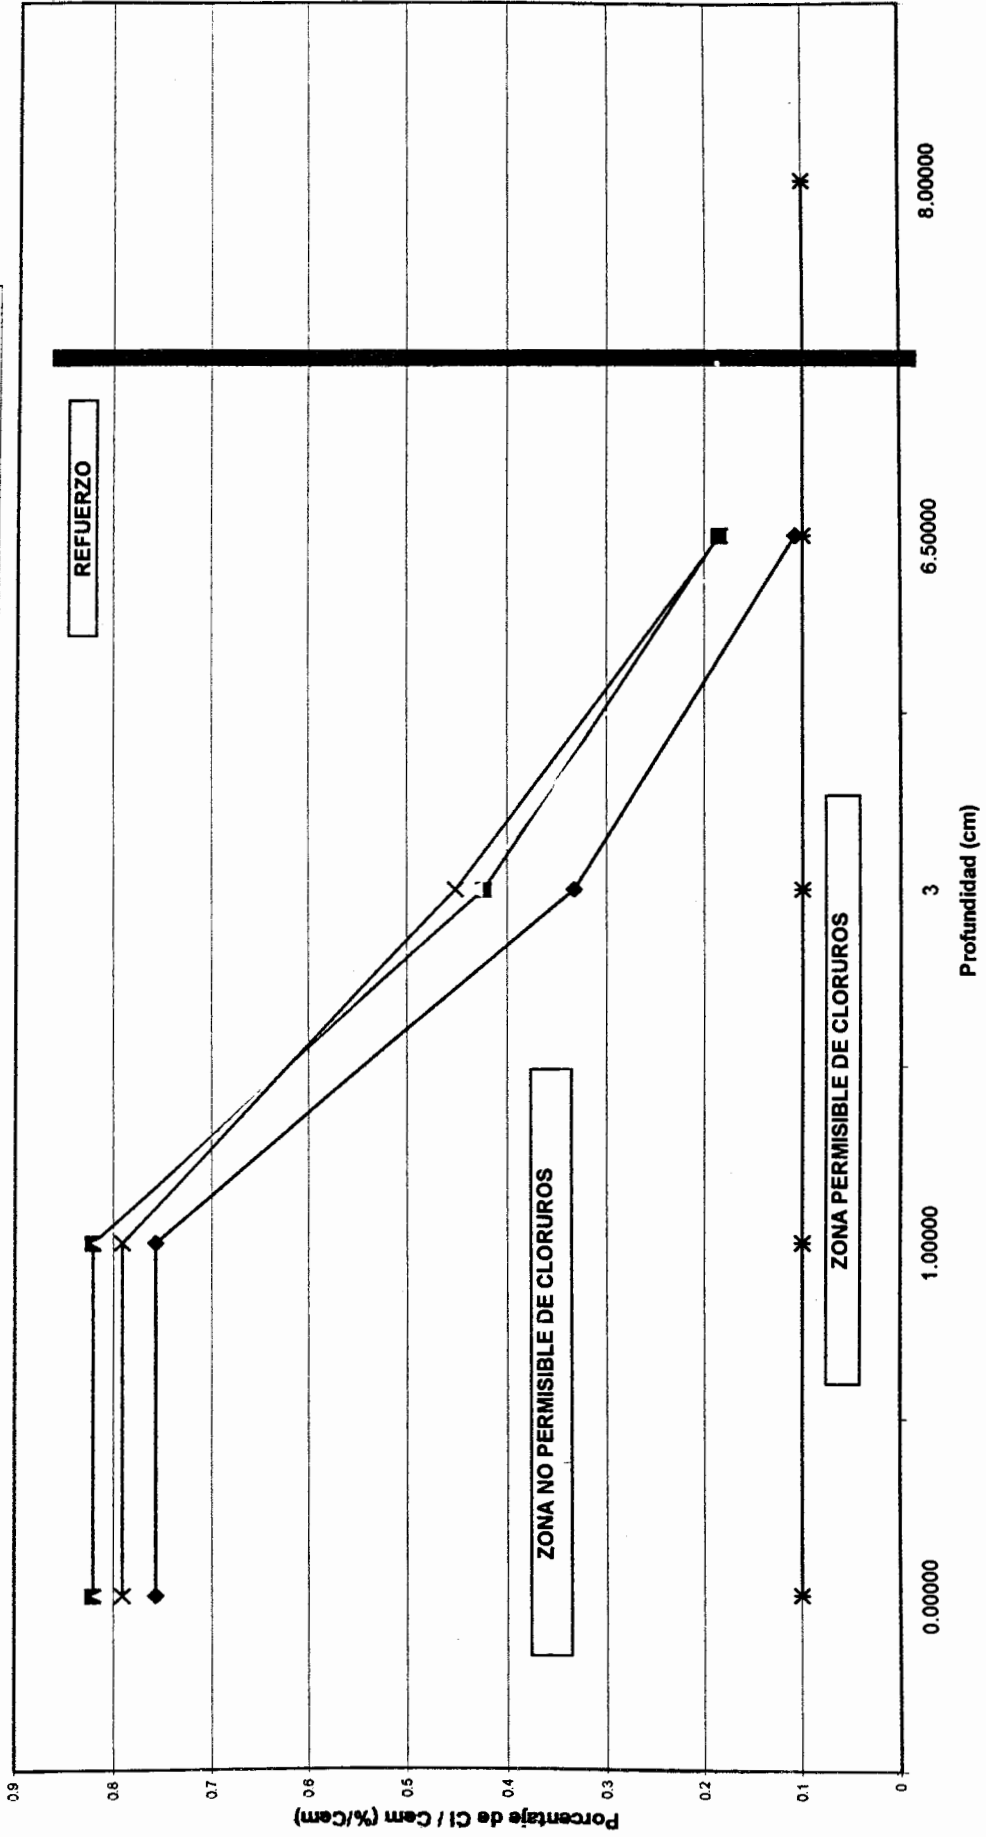
FIGURA 3.3.5. PERFIL DE CLORUROS EN PANTALLA No. 20

Valores superiores al 0.1 % en peso con relación al cemento, se evidencian en la vecindad de la armadura. Los casos más críticos son las pantallas No. 4 y Curva Frontal Izquierda, donde valores del 600% más del límite exigido, se encontraron en la vecindad de la armadura.

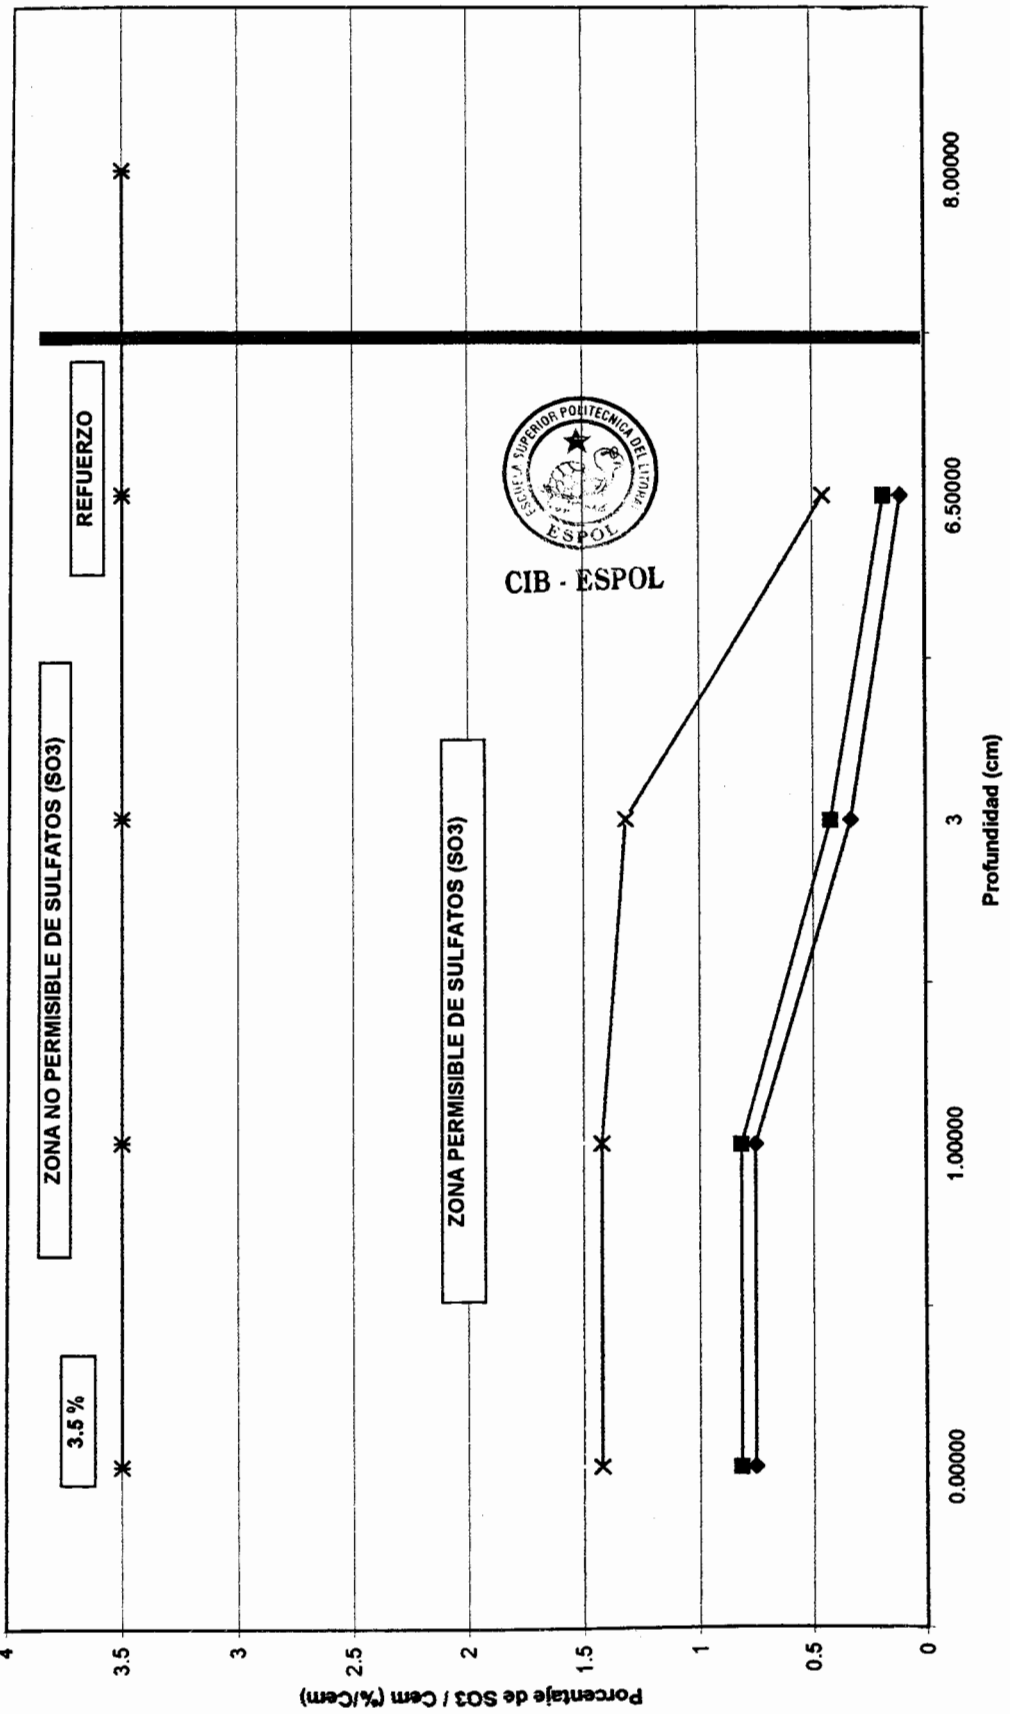
FIGURA 3.3.11. PERFIL DE SULFATOS EN PANTALLA No. 20

- 3) El porcentajes de sulfatos ( $\text{SO}_3^{-2}$ ), sin importar la orientación de la cara o su altura, en la vecindad del refuerzo es mucho menor al límite exigido por la Norma (ver tabla 2.3.8). Ahora, contamos con un parámetro más con el cual podemos calificar al cemento como de excelente calidad.

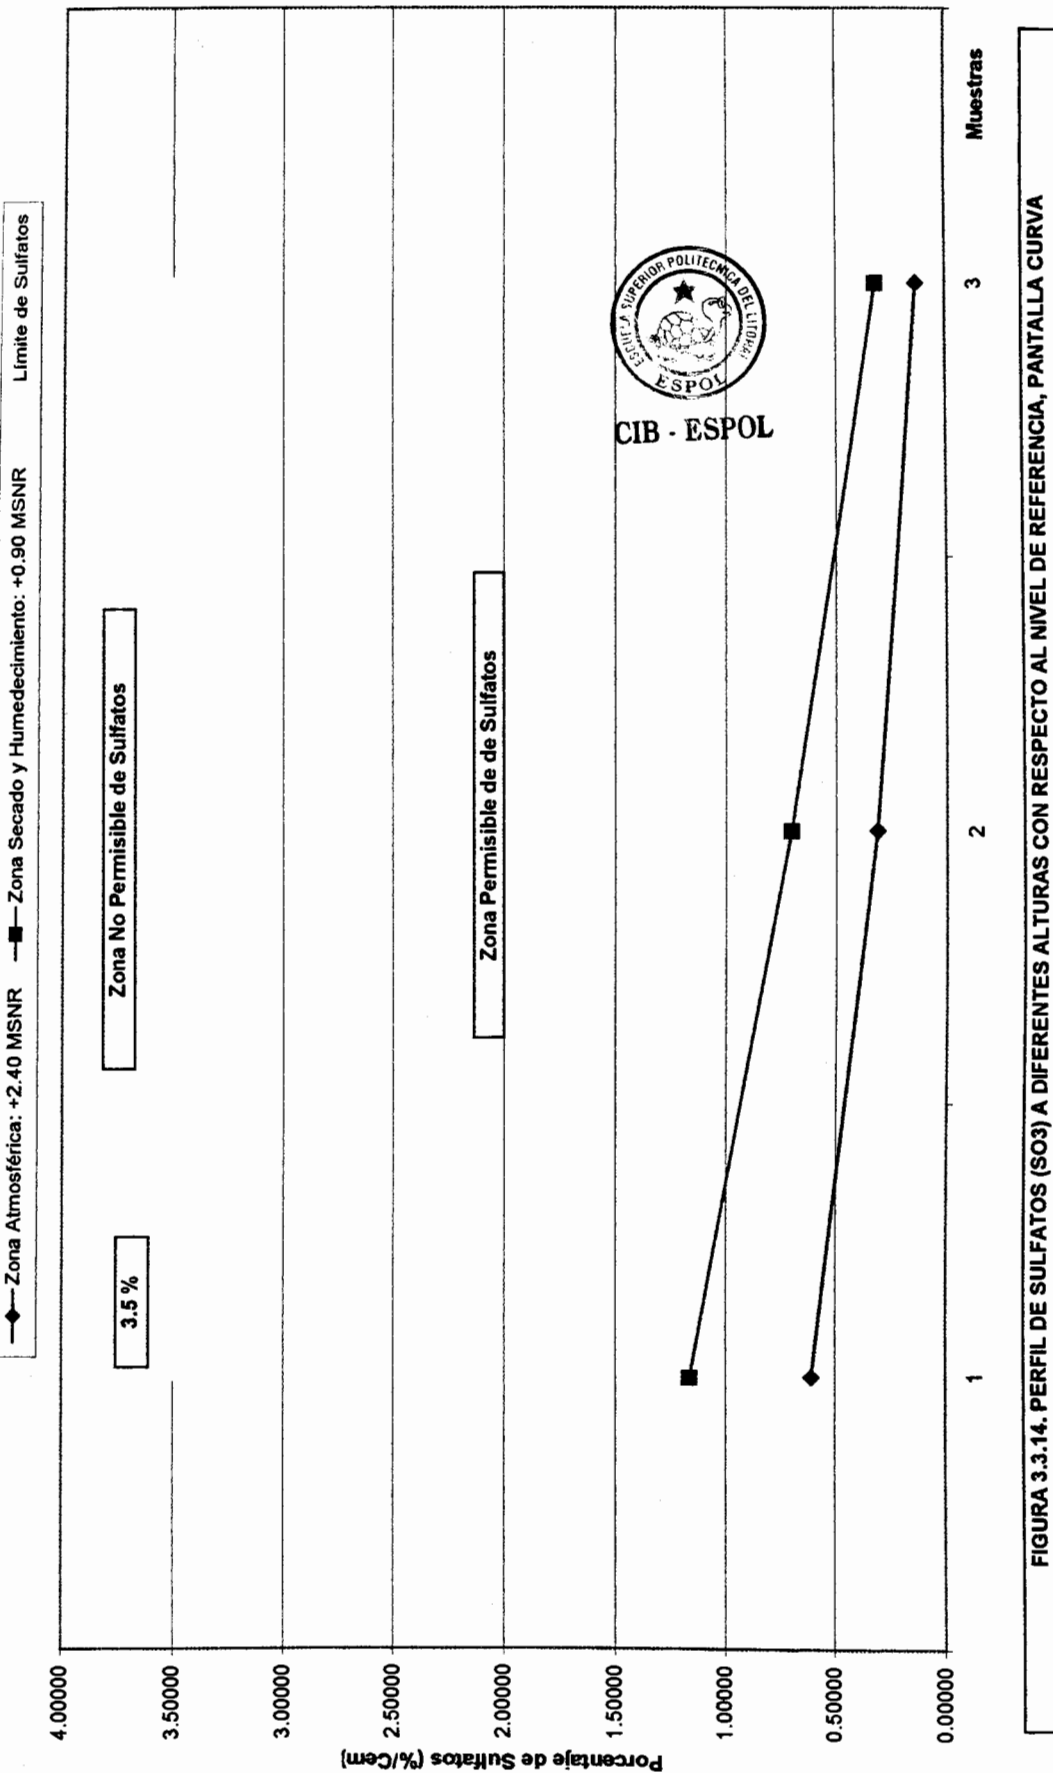
**FIGURA 3.3.14. PERFIL DE SULFATOS (SO3) A DIFERENTES ALTURAS CON RESPECTO AL NIVEL DE REFERENCIA, PANTALLA CURVA**

- 2) El porcentaje de sulfatos ( $\text{SO}_3^{-2}$ ) en la zona de secado y humedecimiento rápido, cotas + 1.200 MSNR y + 0.900 MSNR, es mayor que en la zona atmosférica, cota + 2.400 MSNR (ver figura 3.3.14).

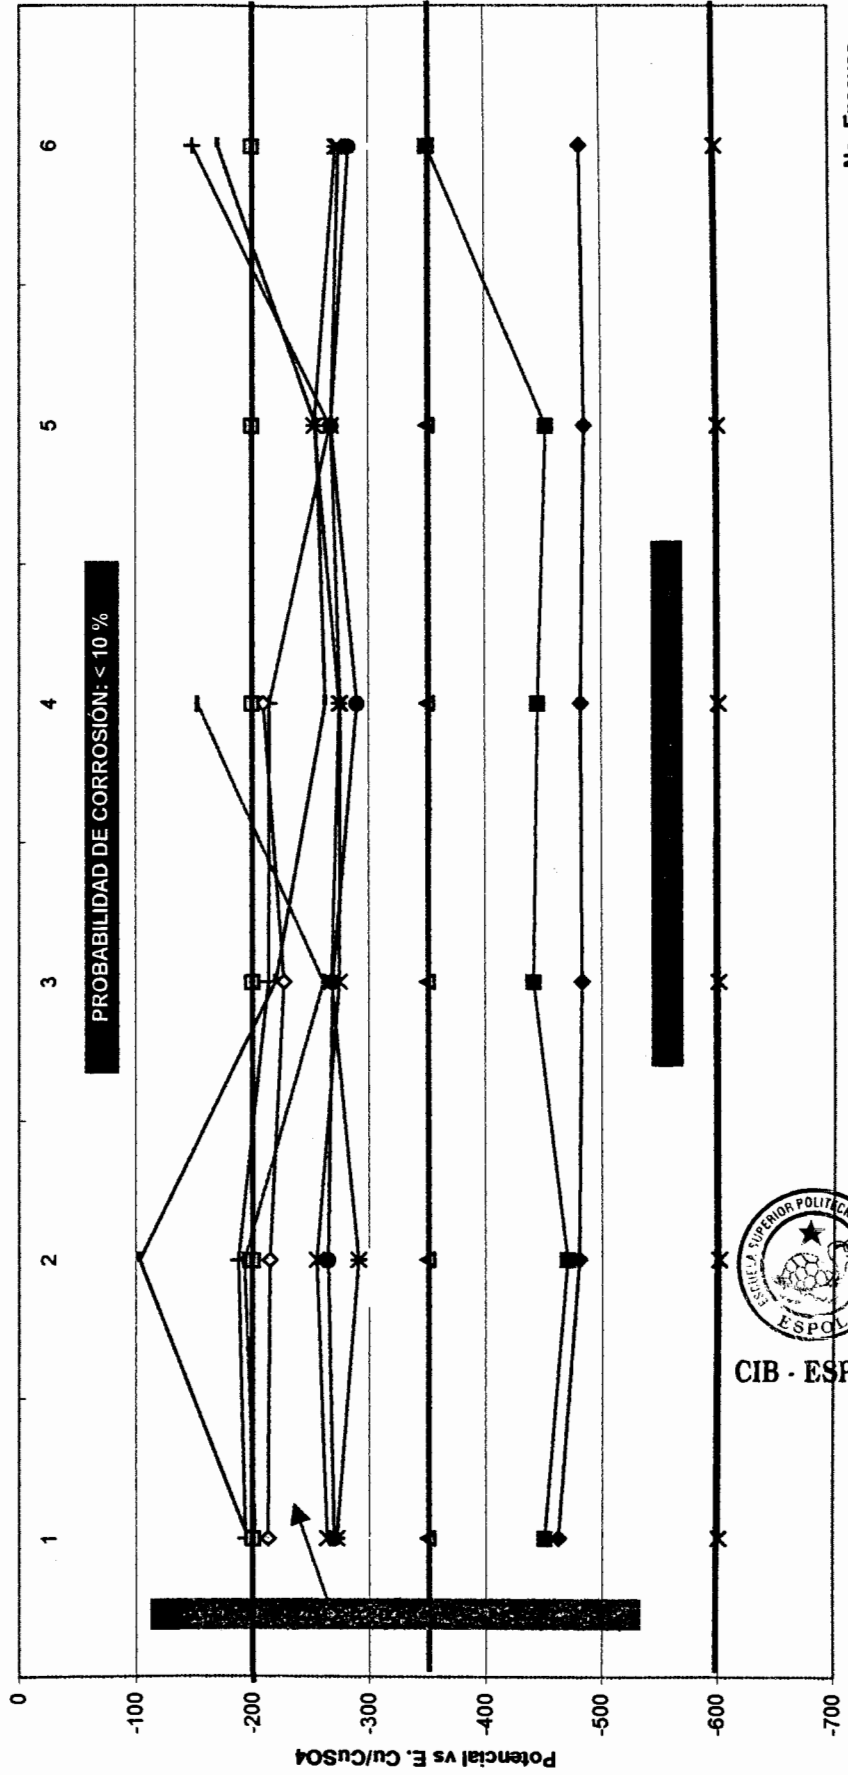
**FIGURA 3.4.1. LECTURAS DE POTENCIALES EN PANTALLA No. 20, CARA INTERIOR**

De la tabla 2.3.12, observamos los resultados obtenidos de dicho ensayo no destructivo. Para mayor comprensión, presentamos estos mismos resultados en los planos I-1 hasta I-5, del Apéndice de planos, donde diferenciamos las zonas de alta y baja marea, al cual está expuesta la presente pantalla. En las figura 3.4.1 y 3.4.2., hemos graficado los potenciales naturales del refuerzo, de las caras interior y frontal, por ser consideradas como las más representativas.

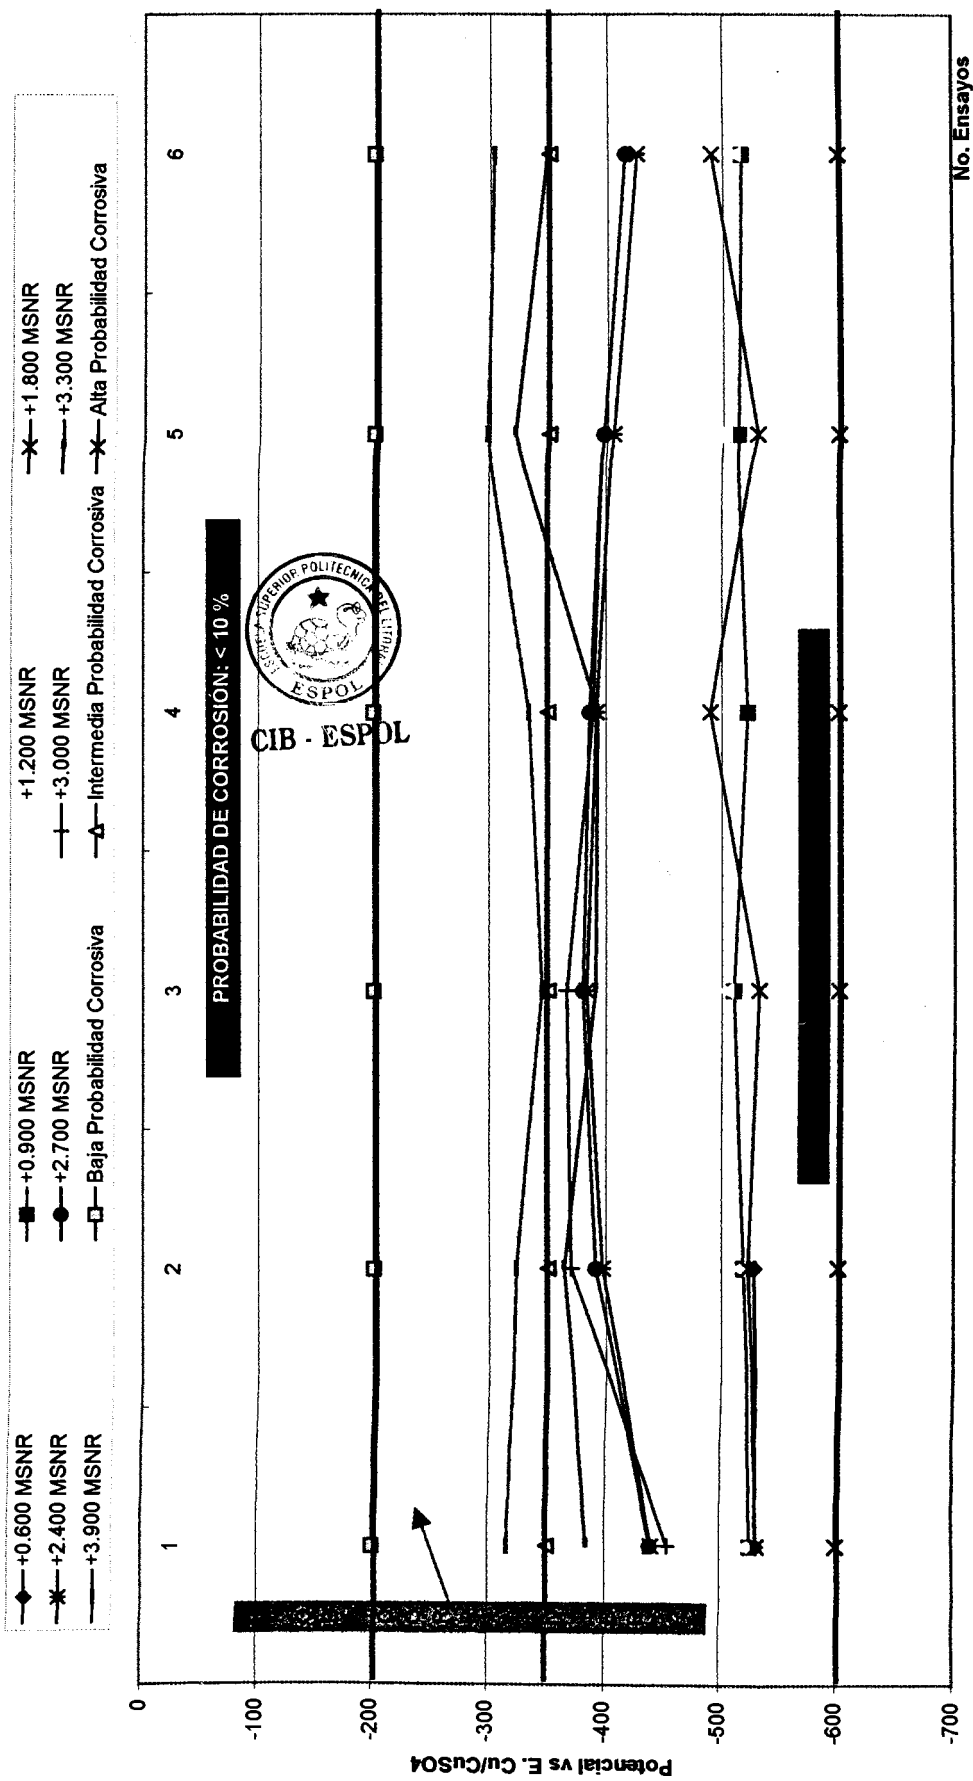
FIGURA 3.4.4. LECTURAS DE POTENCIALES EN PANTALLA CURVA, C.F.I.

Se puede apreciar, de la figura 3.4.4., que la mayoría de los potenciales obtenidos están dentro de la zona cuya probabilidad de corrosión es mayor al 90% (ver tabla 2.3.14). Debido a su posición, la pantalla presenta un riesgo de corrosión muy alto, en todas sus caras. Así, las cotas comprendidas entre + 0.000 MSNR a + 3.600 MSNR, registran potenciales de corrosión muy peligrosos, que atentan la integridad de la estructura armada.

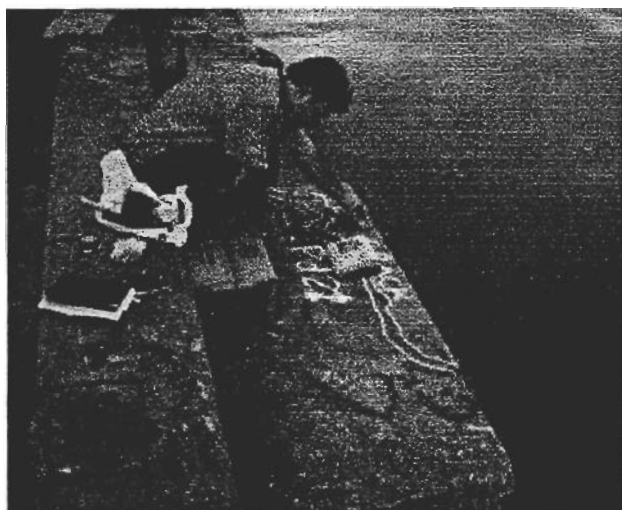
**FIGURA 4. MEDICIÓN DE PROFUNDIDAD DE FISURA EN PANTALLA No.  
21, LADO SUR, COTA + 4.300, C.S.**
