**ESCUELA SUPERIOR POLITÉCNICA DEL LITORAL**

**“ANÁLISIS GEOTÉCNICO DEL RETROCESO DEL  
ACANTILADO, ZONA DE SANTA ROSA –  
MANABÍ Y SU INCIDENCIA EN LA  
INFRAESTRUCTURA VIAL”**

**TRABAJO DE TITULACIÓN**

**MAGISTER EN GEOTECNIA**

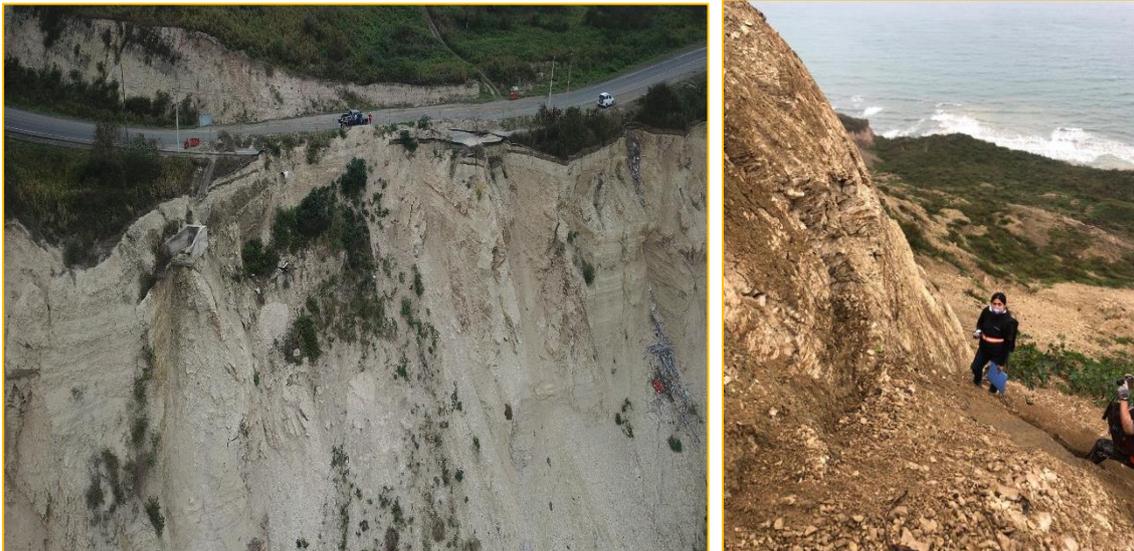
**Figura 1.3** Acantilado actual de la zona de estudio  
**Fuente:** Zona de estudio

Los acantilados están sometidos a procesos erosivos de origen marino y subaéreo (Sunamura, 1993) y el impacto que se da en ellos es más puntual en el tiempo y con pocas incidencias antrópicas (Núñez Ravelo, Hernández Labrador, y Ugas Pérez, 2017). En la figura 1.3 se observa el acantilado actual de la zona de estudio.

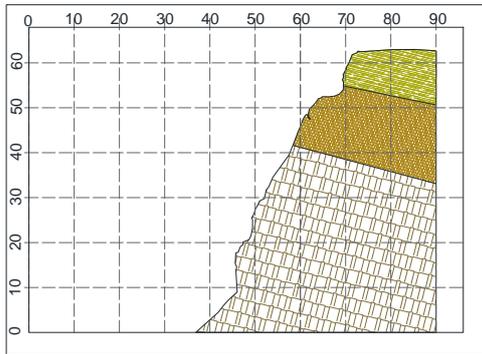
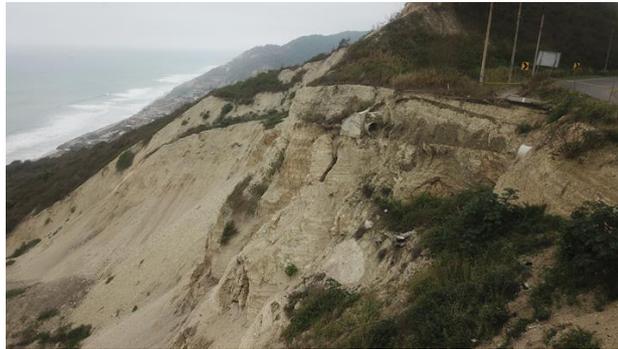
**Figura 2.5 Perfil 1**  
**Fuente:** Zona de estudio

Se analizaron 5 perfiles, el perfil 1 analizado, correspondiente al talud 32+200, que corresponde a la figura 2.5, con una altura de 67 m aproximadamente y a lo largo con una longitud de 52 m aproximadamente, en la figura 2.6 se observa el

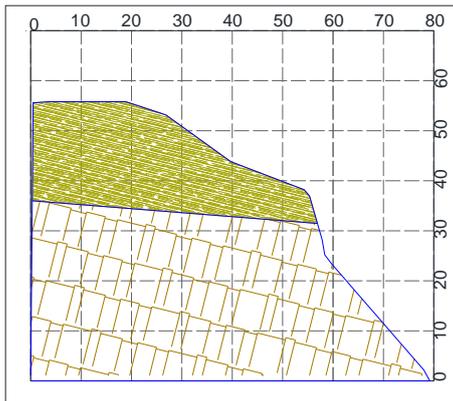
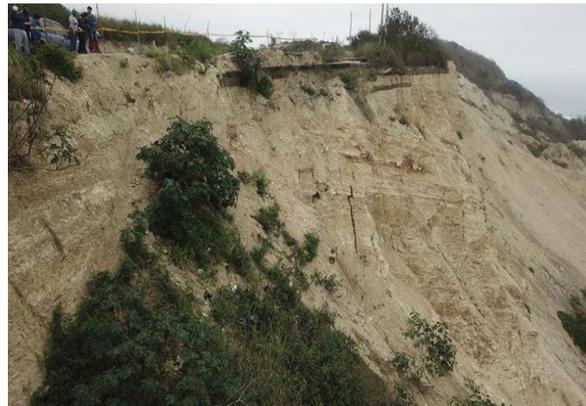
**Figura 2.6 Perfil 3**  
**Fuente:** Zona de estudio

perfil 3 en la abscisa 32+330 con una altura de 55m aproximadamente y a lo largo con una longitud de 80m aproximadamente.

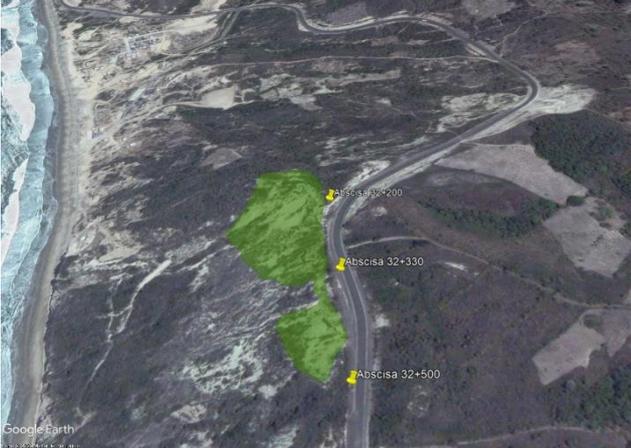
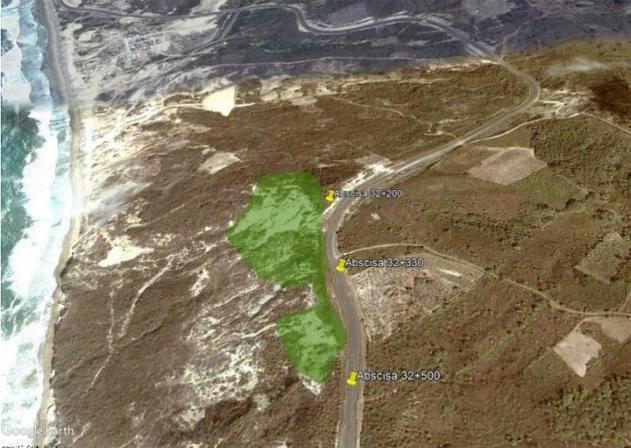
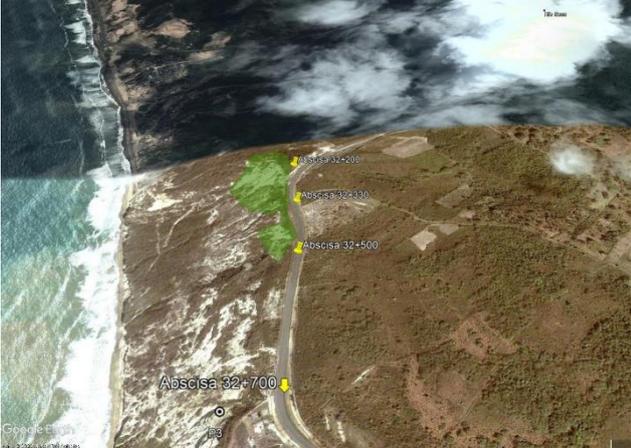
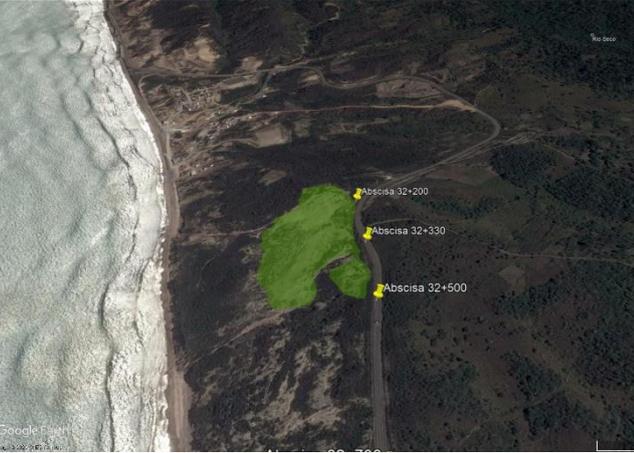
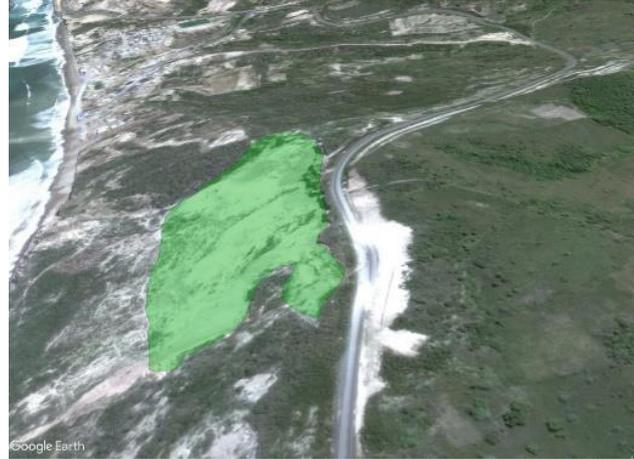
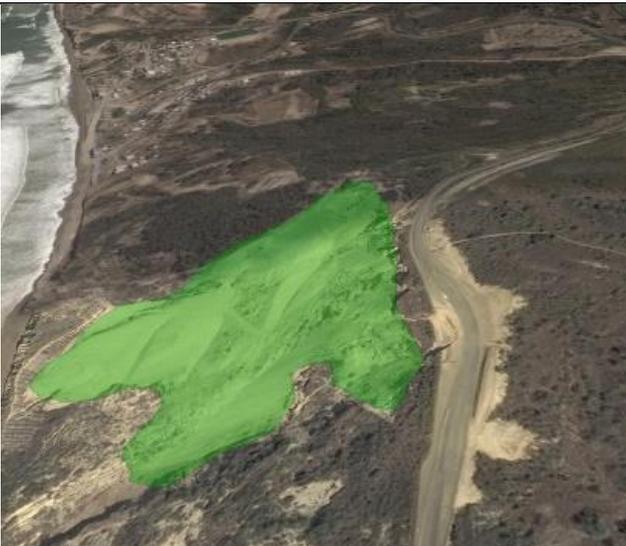
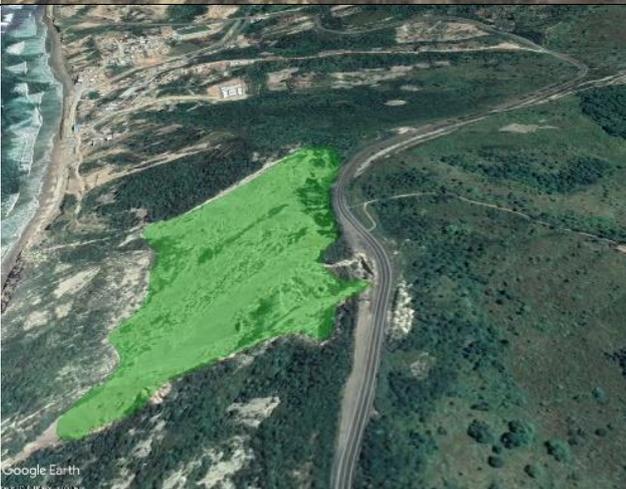
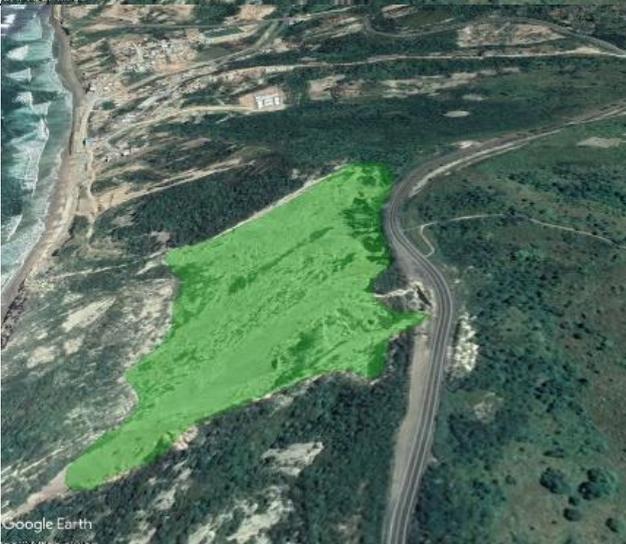
**Tabla 3.1** Registro fotográfico 2007-2020

Año	Área de afectación	Inclinación	Foto
2007	3.45 ha	13.60°

2009	3.48 ha	13.76°

2011	3.48 ha	13.76°

Año	Área de afectación	Inclinación	Foto
2014	6.1 ha	14.03°

2016	6.40 ha	14.57°

Año	Área de afectación	Inclinación	Foto
2017	7.93 ha	15.10°

2018	7.97 ha	18.77°

2020	9.24.ha	19.29°

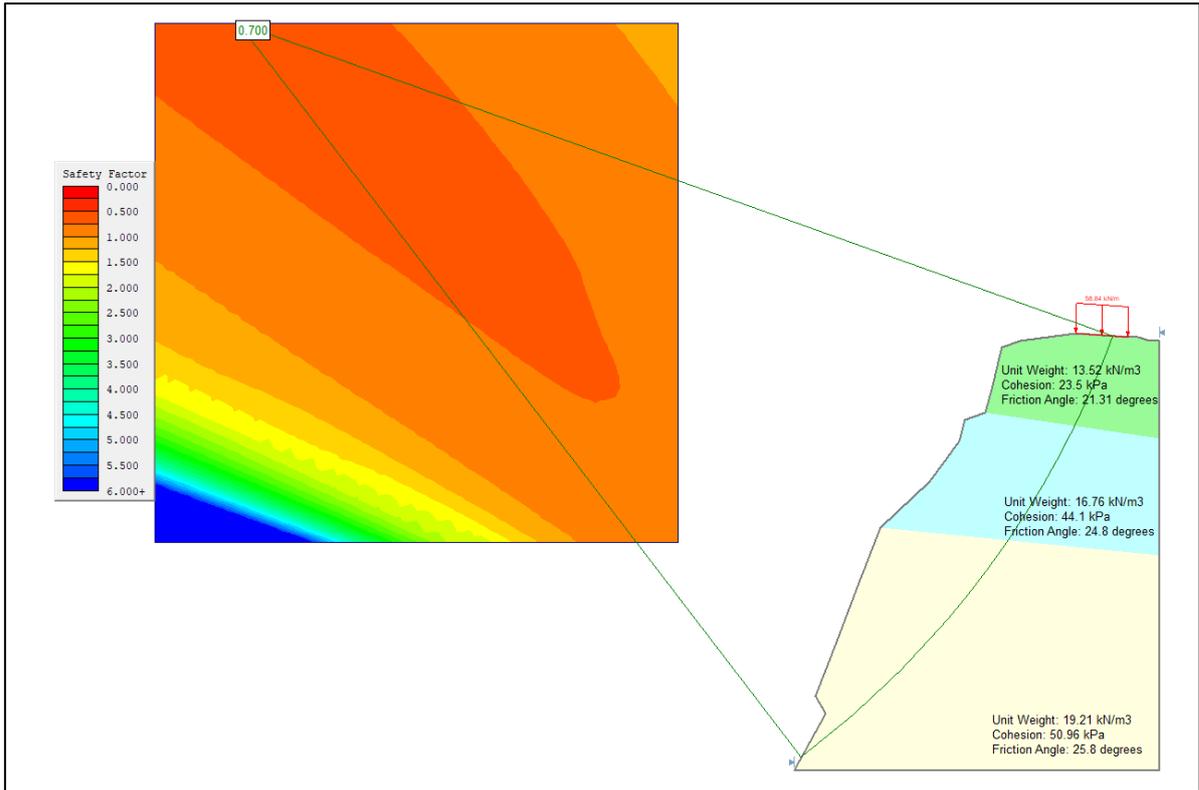
**Figura 3.1** Datos procesados de refracción (condición estática) Perfil 1

Se modeló el talud en el software de Slide v.5.0 con las propiedades del suelo previamente determinadas por el Informe Geológico-Geotécnico del MTOP obteniendo los valores mostrados en la tabla 2.9.

Se tomó un mínimo de 25 dovelas con un máximo de 50 iteraciones y una tolerancia del 0.005 para cada ensayo.

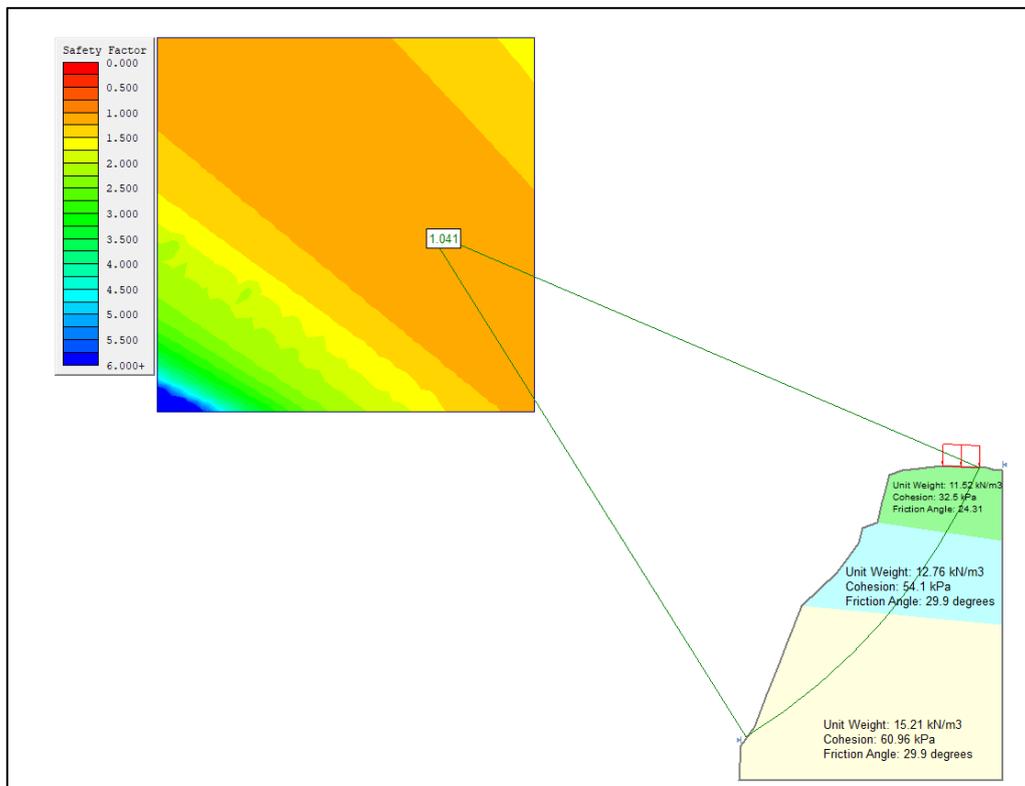
**Figura 3.2** Back análisis Perfil 1

Los valores se corroboraron realizando iteraciones con los valores de cohesión y ángulo de fricción interna hasta el fallo del talud obteniendo los valores reales del material.

Posterior a eso se procede a realizar el análisis inverso para determinar los valores de cohesión, ángulo y peso específico reales de los perfiles y por ende del talud.

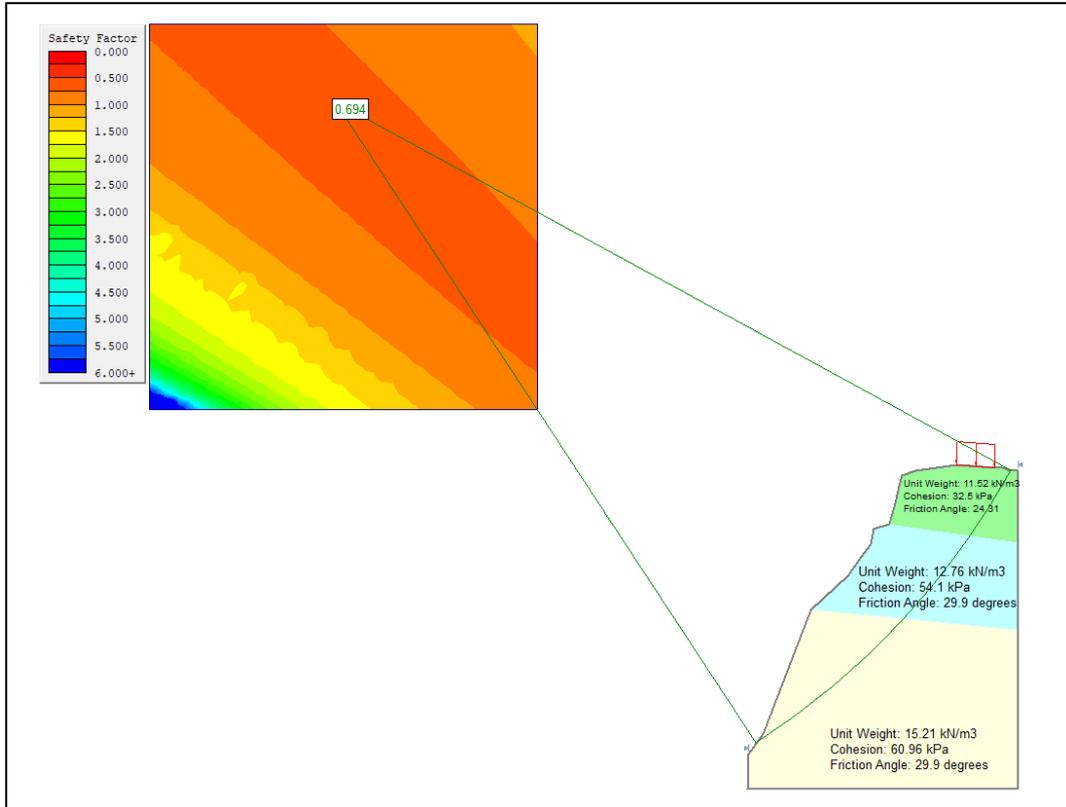
**Figura 3.3** Condiciones pseudoestáticas Perfil 1  
**Fuente:** Zona de estudio

Como se observa en los análisis de estabilidad del talud en condiciones pseudoestática, el factor de seguridad disminuye al ser afectado por el coeficiente horizontal  $K_h$  que es 0.336 calculado a partir de la norma NEC.

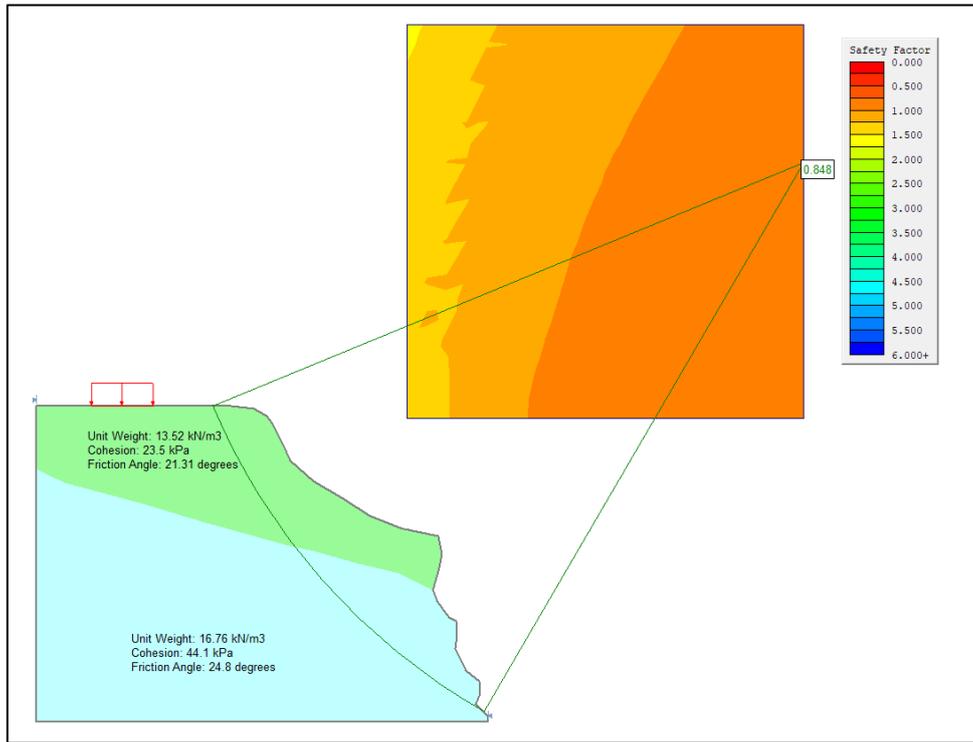
**Figura 3.7** Datos procesados de refracción (condición estática) Perfil 3  
**Fuente:** Zona de estudio

Para los análisis se tomó en cuenta una sobrecarga vehicular de un eje sencillo que debe ser colocada en KN que es de 6 Ton/m que transformado da 58.84 kN/m. los valores calculados por medio de la interpretación de los datos o las gráficas de refracción sísmica son muy cercanos a los que presentan en la modelación la falla.

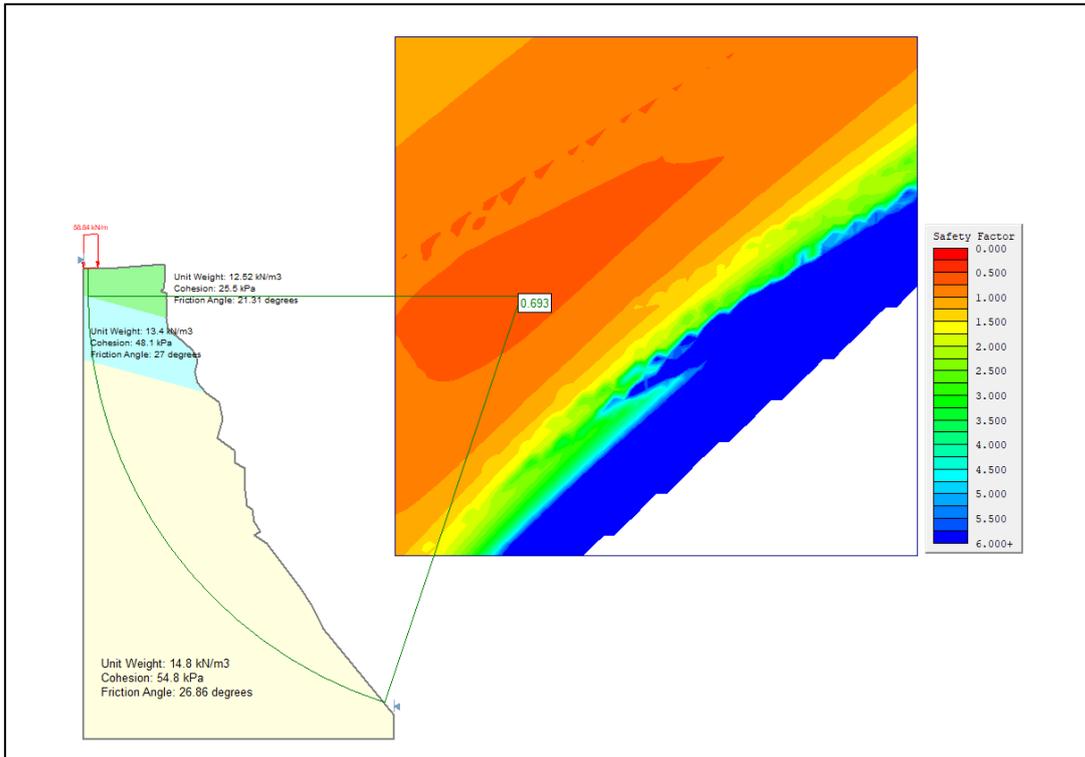
**Figura 3.15** Condiciones pseudoestáticas Perfil 5  
**Fuente:** Zona de estudio

La superficie de falla de la zona de estudio evidencia que existe una susceptibilidad en esa zona por lo cual se hace imperativo realizar una obra de remediación en esa zona.
