ESCUELA SUPERIOR POLITÉCNICA DEL LITORAL

Investigación de las causas de fallas y daños a la estructura de una edificación de 4 plantas, aplicando los respectivos ensayos y soluciones para su rehabilitación.

PROYECTO DE GRADUACIÓN

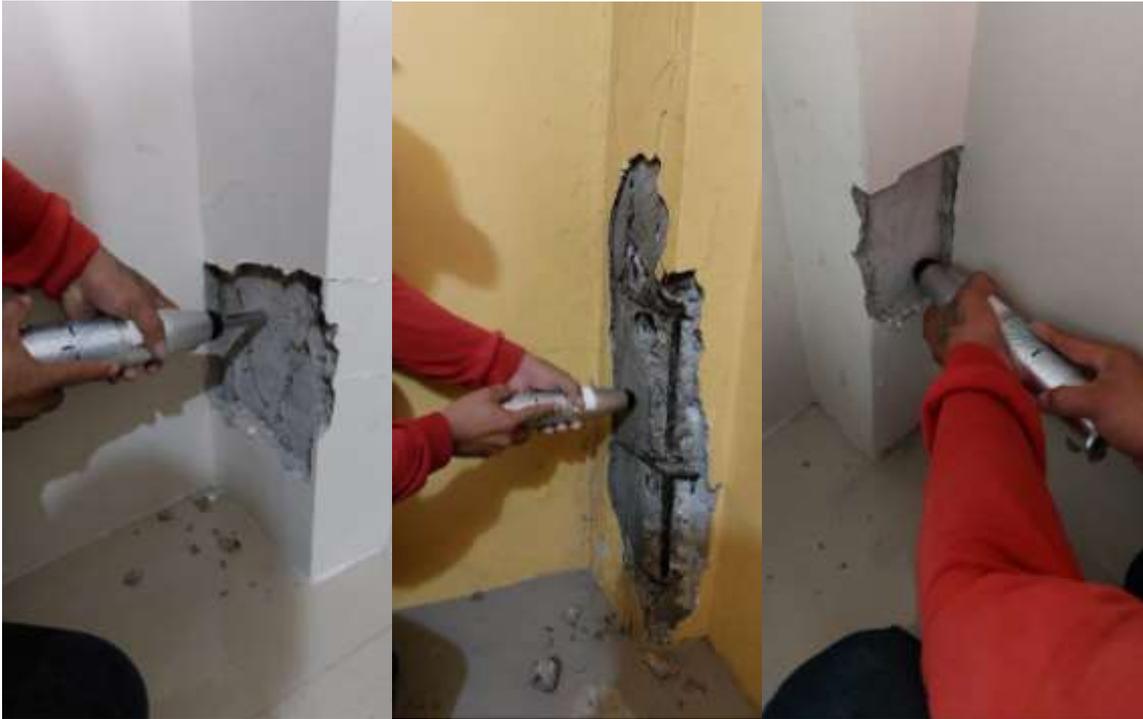
Ilustración 13 Toma de ensayos con esclerómetro

Tabla 2 Resultados de ensayos con esclerómetro.

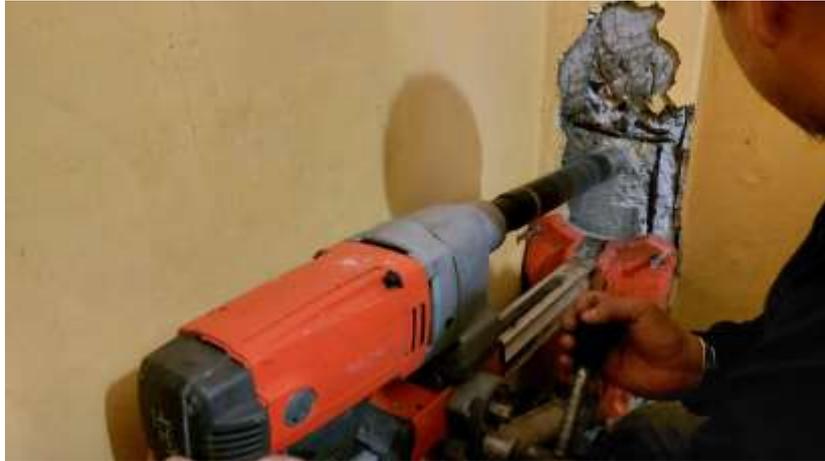
Ilustración 16 Proceso de extracción de núcleo.

Elemento	Ubicación	Fecha de rotura	Carga Máxima Kg.	Esfuerzo Kg/cm ²	Reacción a la fenolftaeina
Columna	A6	18/1/2022	1745	109,8	Muy leve

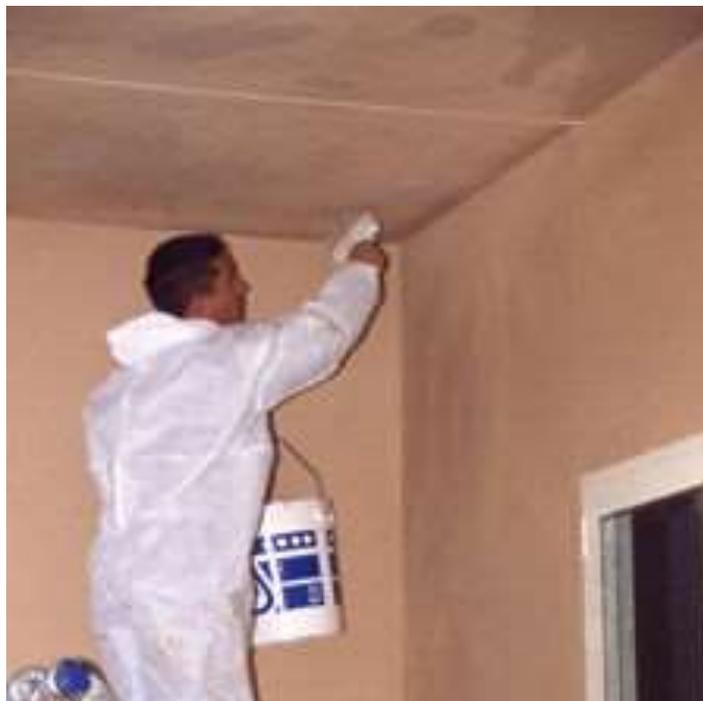
Ilustración 26 Rehabilitación problema leve 2 (archiexpo.es/impermeabilizante, 2012)

Este problema se encuentra en el piso 3, en la losa superior, ya que, debido a la humedad presente, se ha desprendido la pintura y también tenemos una discontinuidad en la losa, por malos procesos constructivos como el apuntalamiento del encofrado, lo que nos da como resultado este tipo de problemas. Se solucionará de la siguiente manera.

- Retirar todo el recubrimiento de pintura de la losa.
- Picar la losa para poder enlucir a un mismo nivel y no tener esas diferencias de niveles.
- Aplicar sellador e impermeabilizante a toda la losa por la parte inferior y dejar secar.
- Reponer piezas de recubrimiento defectuosos o en mal estado.
- Reponer empore de juntas de cerámica de piso en la terraza, para así evitar futuras filtraciones.
- Empastar y pintar la parte inferior de la losa.

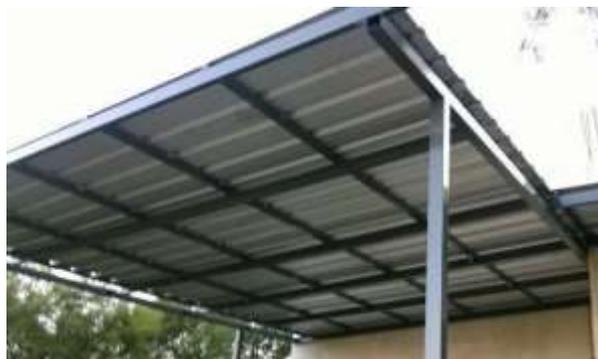
Ilustración 27 Rehabilitación problema leve 3 (Hierrosmolina.com, 2016)

Este problema consiste en la cubierta de la terraza combinando madera y hormigón, La madera se encuentra en mal estado y en deterioro avanzado por lo que se considera un material inadecuado para este tipo de cubierta, con el riesgo de colapsar la estructura. Se propone reemplazar las vigas de madera en mal estado, por una estructura con correas metálicas y cambiar la cubierta de planchas de Eternit existente, ya que es un material que con el paso de tiempo se comienza a deteriorar y generar fisuras, las cuales posteriormente se convierten en goteras o filtraciones. El proceso constructivo por utilizar es el siguiente:

- Retirar cubierta de Eternit existente
- Retirar las vigas de madera
- Anclar placas metálicas soldadas al acero de refuerzo de las columnas.
- Preparar las correas metálicas retirando el óxido existente y aplicar pintura anticorrosiva
- Colocar correas metálicas en reemplazo de las vigas de madera soldando a las placas previamente instaladas en las columnas dándole una pendiente de 10% hacia la parte posterior de la vivienda
- Instalar canalón para aguas lluvias con sus respectivos bajantes.
- Pintar en las zonas de soldadura con pintura anticorrosiva.
- Instalar la cubierta Steel panel con pernos autoperforantes
- Colocar cemento asfáltico en todos los pernos instalados para evitar filtraciones.
