ESCUELA SUPERIOR POLITÉCNICA DEL LITORAL

Consideraciones para el pre-diseño de las condiciones geotécnicas de seguridad mediante la evaluación geomecánica y estabilidad de taludes en el sector del Hospital Humberto Molina, Zaruma-Ecuador.

PROYECTO INTEGRADOR

Al Suroeste de Zaruma se encuentra ubicado el hospital “Humberto Molina”, el cual fue evacuado por una declaratoria de emergencia que el COE (Comité de operaciones de emergencia) provincial emitió el 18 de octubre del 2017, tras comprobar que las dimensiones de las grietas registradas en la infraestructura años anteriores, habían incrementado su tamaño después de ocurrido un sismo el 17 de octubre del 2017, con epicentro en la población Balao a 137 km al Noroeste De Zaruma. En este lugar se desarrolla el presente estudio, con la finalidad de evaluar las características geomecánicas del material encontrado en el subsuelo del Hospital, determinando los factores antrópicos o naturales que perjudican la estabilidad del talud sobre la que se encuentra asentada esta institución hospitalaria, ya que más de 45000 personas están siendo afectadas por la falta de atención médica en la ciudad.

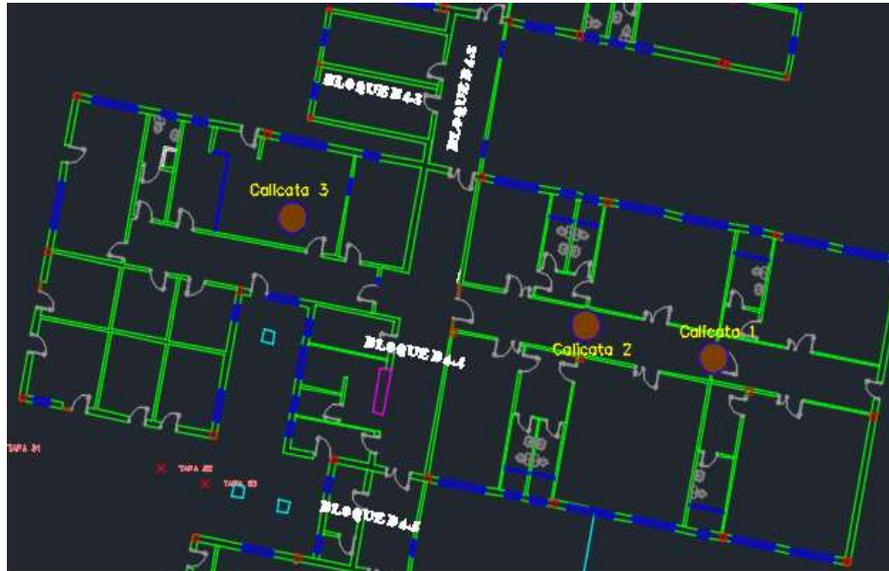
Figura 3.13 Ubicación de las calicatas dentro del hospital.

Se realizaron tres calicatas dentro de las instalaciones del hospital (debajo de las fracturas del piso) ubicadas tal como se muestra en la Figura 3.13, tomando muestras de material con ayuda de tubos shelby para ensayos posteriores de laboratorio.

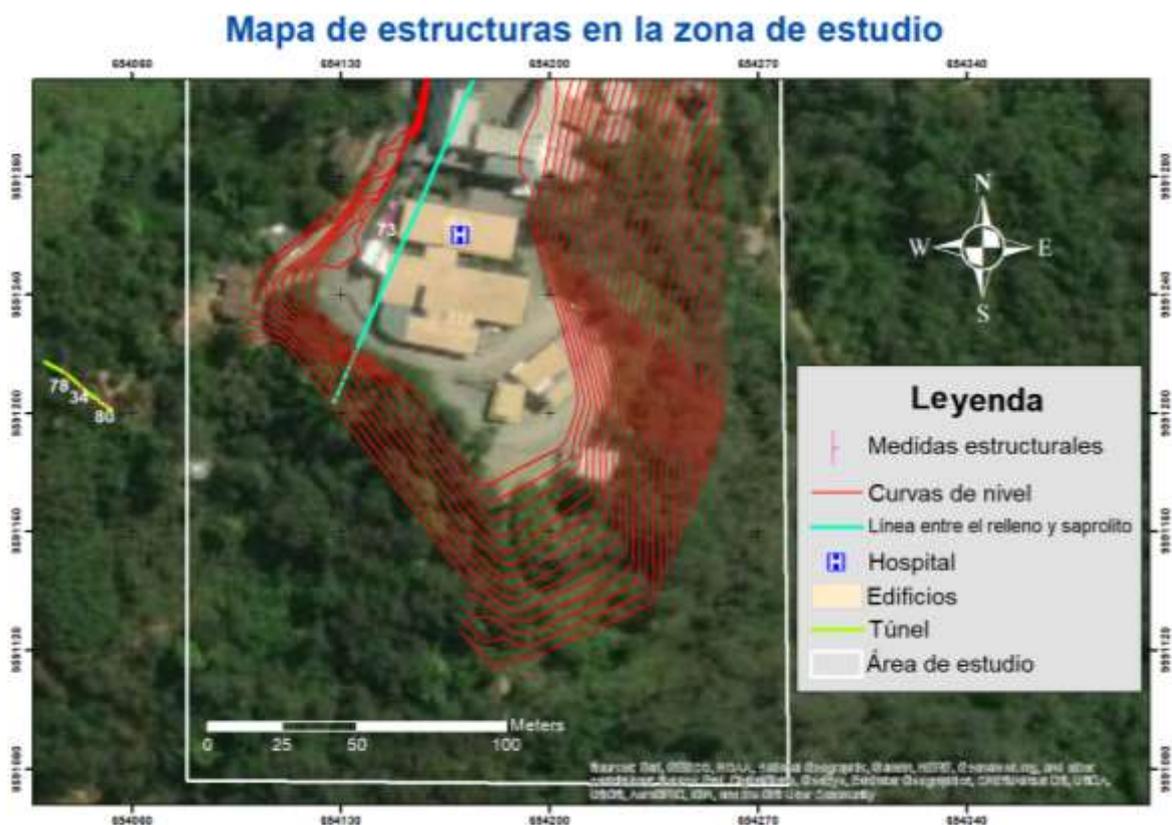
Durante las salidas primeras salidas de campo realizadas en la zona de estudio, se identificaron las principales estructuras geológicas, determinando un plano de hundimiento como estructura principal con medidas estructurales de $N203^{\circ}/73^{\circ}SE$ (véase Figura 4.1).

Además, se realizó el levantamiento de túneles próximos a la zona de estudio, encontrando un túnel al SW del área, con dirección $N120^{\circ}$, aproximadamente 24 metros de profundidad, 1,60 metros de altura y 0.80 metros de ancho (véase Figura 4.1).

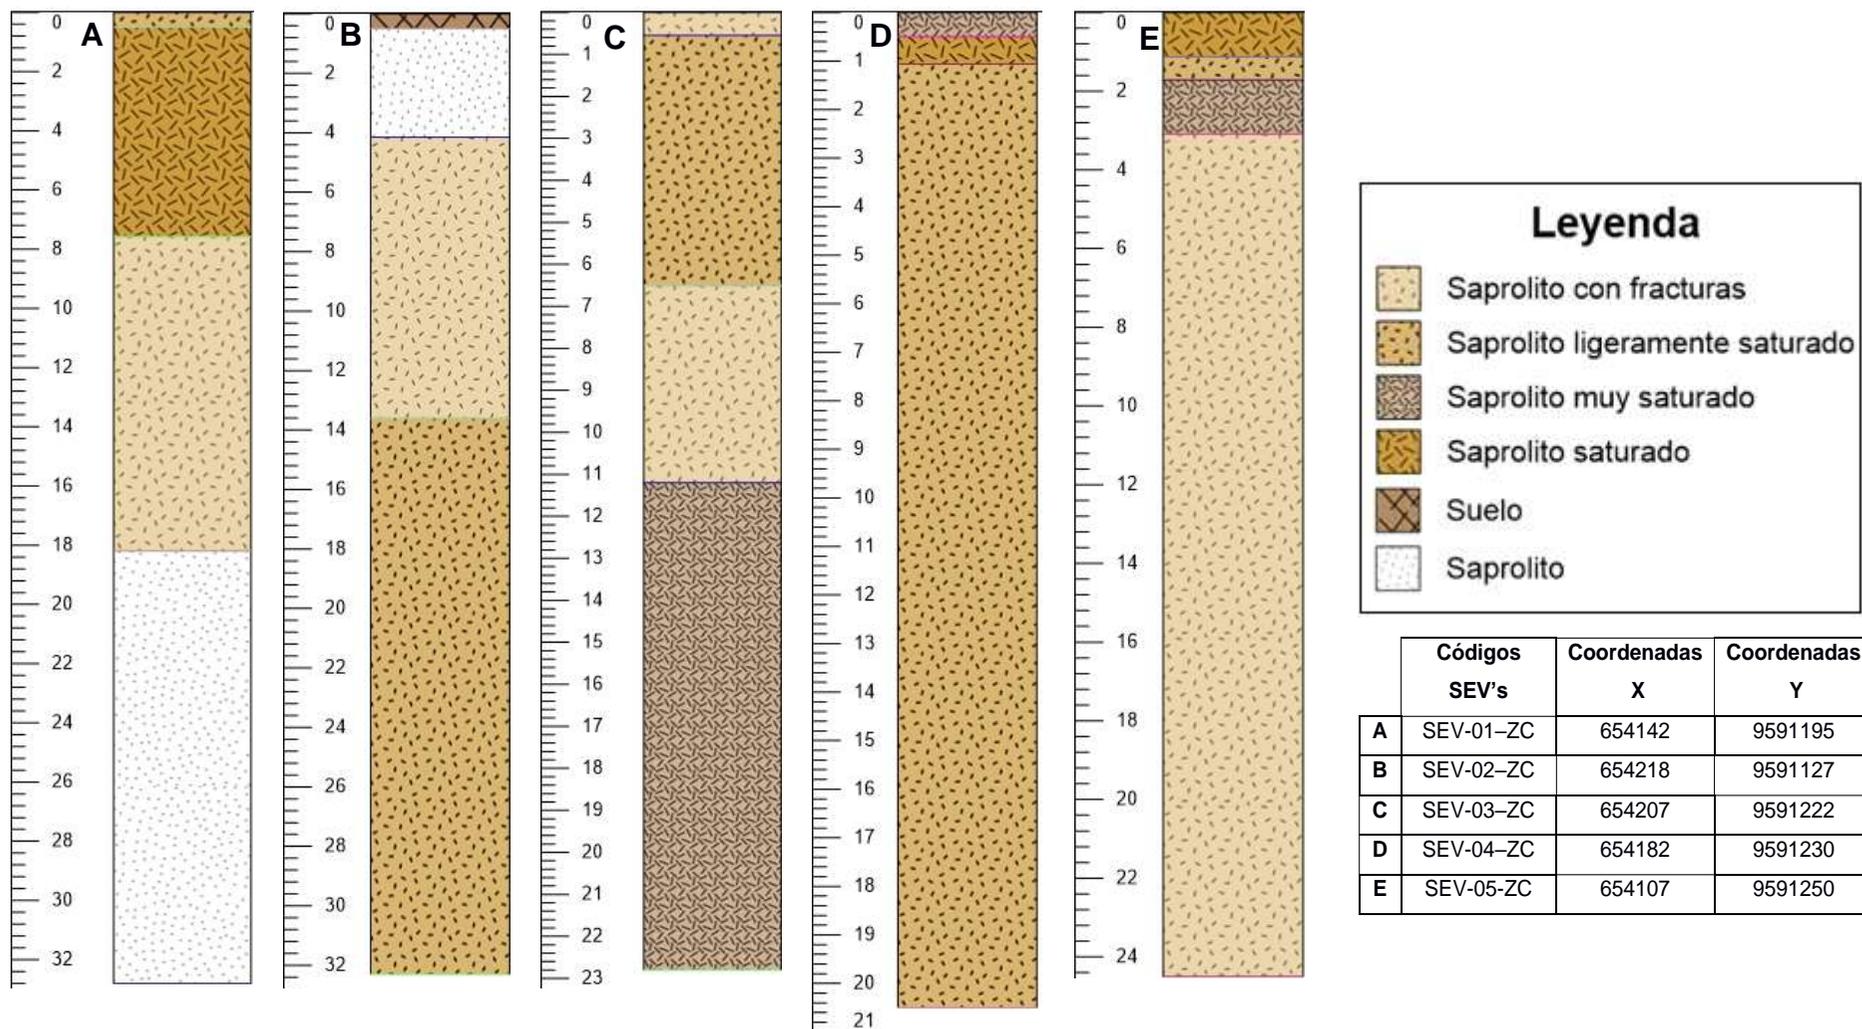
Figura 4.2 Columnas litológicas a partir de los resultados de SEV's.

La Tabla 4.1 presenta la interpretación tentativa de las capas geoelectricas según las resistividades del terreno a diferentes profundidades, alcanzando una profundidad máxima de 32.8 metros, a partir de los datos obtenidos en campo. La primera capa tiene una resistividad de 147 Ω m, según la Figura 3.12 corresponde a saprolito ligeramente saturado, lo que concuerda con lo observado en campo. En la segunda capa, la resistividad baja a un valor de 53.3 Ω m, interpretándose como un material más consistente que no permitió el paso del pulso eléctrico con facilidad, según la Figura 3.12 este valor de resistividad corresponde a saprolito saturado que se presenta a una profundidad de 0.50 m. La tercera capa registró un aumento en el valor de resistividad a 255 Ω m y profundidad de 7.57 m, lo cual corresponde a saprolito fracturado. A una profundidad de 18.20 m, se encuentra una capa con una alta resistividad de 578 Ω m, correspondiente a un material diferente, según la Figura 3.12 a saprolito. La columna geoelectrica resultante se puede revisar en la Figura 4.2.

interpretándose como saprolito. En la tercera capa el valor de la resistividad bajo a 446 Ωm y una profundidad de 4.15 m, dando como resultado la presencia de saprolito con fracturas. A 13.60 m de profundidad se registró un valor bajo de resistividad de 151 Ωm , que corresponde a saprolito ligeramente saturado (véase Figura 4.2).

En la Tabla 4.3 se presenta la interpretación tentativa de las capas geoelectricas según las resistividades del terreno a diferentes profundidades, alcanzando una profundidad máxima de 22.8 metros, a partir de los datos obtenidos en campo. La primera capa con una resistividad de 364 Ωm , según la Figura 3.12 corresponde a saprolito con fracturas. La segunda capa baja su valor de resistividad a 121 Ωm y una profundidad de 0.55 m, lo cual representa la presencia de saprolito ligeramente saturado. Debajo de la capa anterior, se detectó una elevada resistividad de valor 535 Ωm a 6.51 m de profundidad, en base a la Figura 3.12, este valor de resistividad corresponde a saprolito con fracturas. Por último, a 11.20 m de profundidad, se encontró la cuarta capa, con un valor bajo de resistividad de 24 Ωm , correspondiente a saprolito muy saturado (véase Figura 4.2).

En la Tabla 4.5 se muestran los datos obtenidos del SEV-05-ZC, alcanzando una profundidad máxima de 24.50 m. La primera capa presentó una resistividad de 58.70 Ωm , valor perteneciente a saprolito saturado. La segunda capa registró un valor de 105.00 Ωm a 1.13 metros de profundidad, correspondiente a saprolito ligeramente saturado. Debajo se determinó la presencia de una capa de saprolito muy saturado, con resistividad de 9.23 Ωm a 1.72 metros de profundidad. Por último, a 3.09 metros de profundidad, se encontró una capa de saprolito con fracturas, registrando un valor de resistividad de 326 Ωm (véase Figura 4.2).

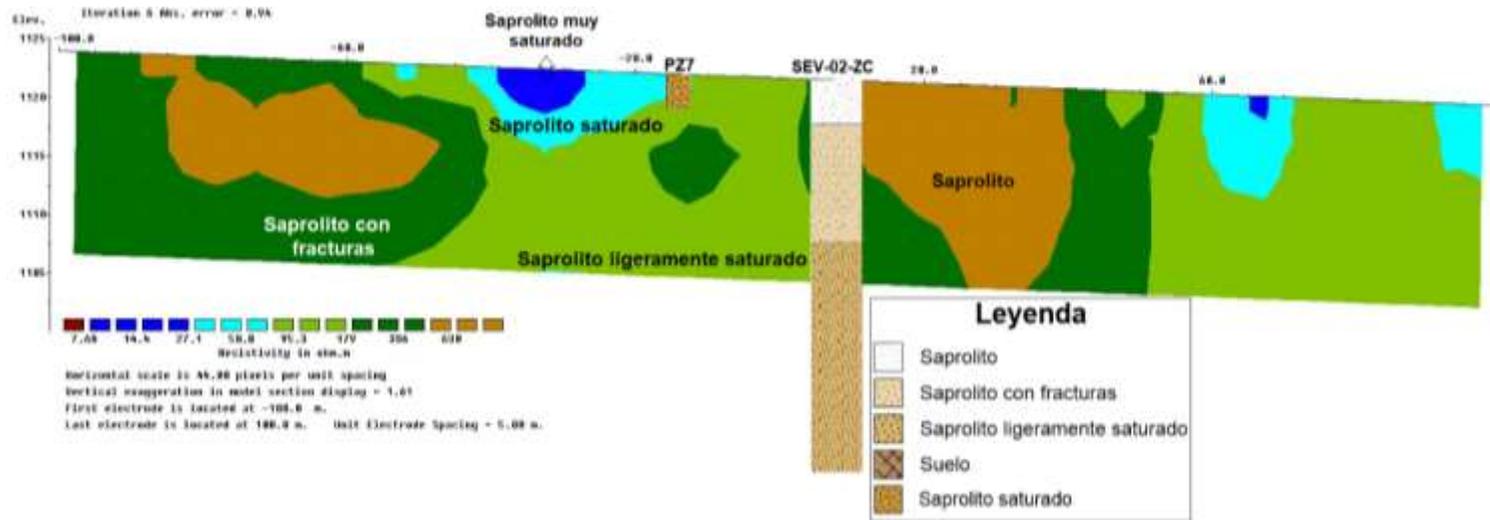
Figura 4.3 Correlación de tomografía (TGE-01-ZC), sondeo (SEV-02-ZC) y perforación PZ7 de la zona de estudio.

Perfil al S de la zona de estudio, longitud de 200 m y profundidad de aproximadamente 22 m. Las rocas sanas con resistividades de 200 Ω m a 800 Ω m (véase Figura 4.3), en el inicio de la tomografía, este tipo de roca se profundiza conforme avanza el perfil. En la parte central del perfil, la resistividad varía de 25 Ω m a 200 Ω m. Además, se presentan sectores con resistividades muy bajas (7 Ω m) entre 1118m a 1113m de profundidad.

En base a las TGE's y los SEV's se pudieron realizar 2 perforaciones en las zonas que registraron interés con respecto a los valores bajos de resistividades (véase Tabla 4.6 y Tabla 4.7). Entre la TGE-01-ZC y la perforación PZ7 (véase Figura 4.3), se pudo confirmar la presencia de saprolito saturado correspondiente al color celeste en la tomografía. Mientras que entre la TGE-03-ZC y la perforación PZ8 (véase Figura 4.5) se pudo evidenciar la presencia de saprolito muy saturado, correspondiente al color azul al inicio del perfil de la tomografía. Lo cual comprueba que estos valores corresponden a un material con presencia de agua, más no a la presencia de huecos en el subsuelo.

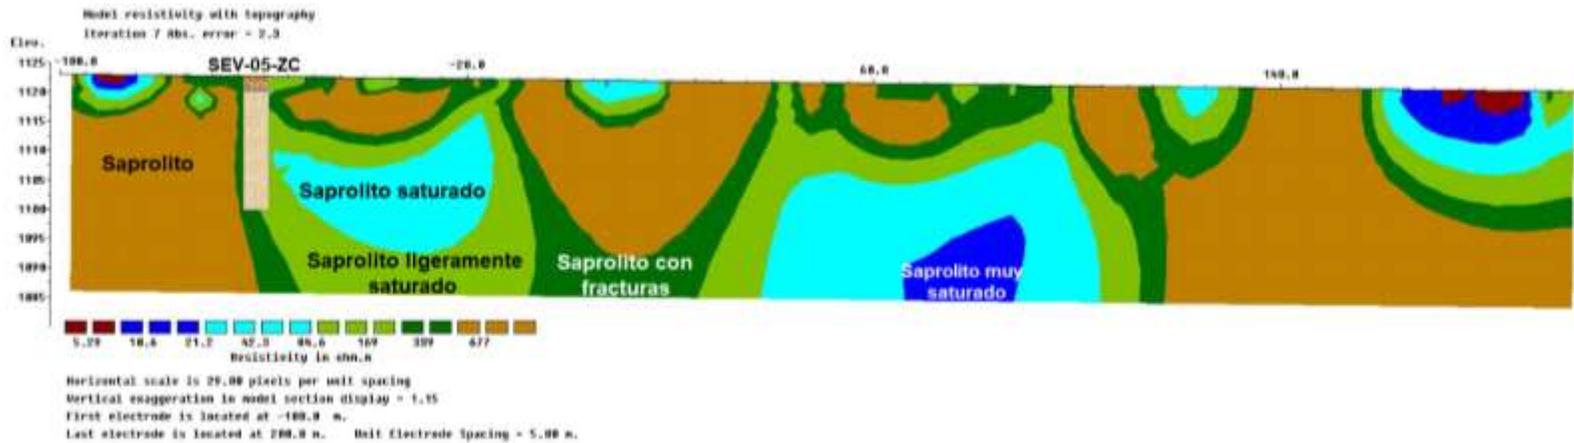
Figura 4.4 Correlación de tomografía (TGE-02-ZC) y sondeo (SEV-05-ZC) de la zona de estudio.

Perfil realizado al NW del área de estudio, longitud de 200 m, espaciado interelectrónico Wenner de 5 m y profundidad de aproximadamente 35 m. En la Figura 4.4 se observan resistividades entre 200 Ω m a 800 Ω m correspondientes a rocas sanas. Al final del perfil de la tomografía, se observó material con resistividades muy bajas, desde los 1118m a 1105m de profundidad.

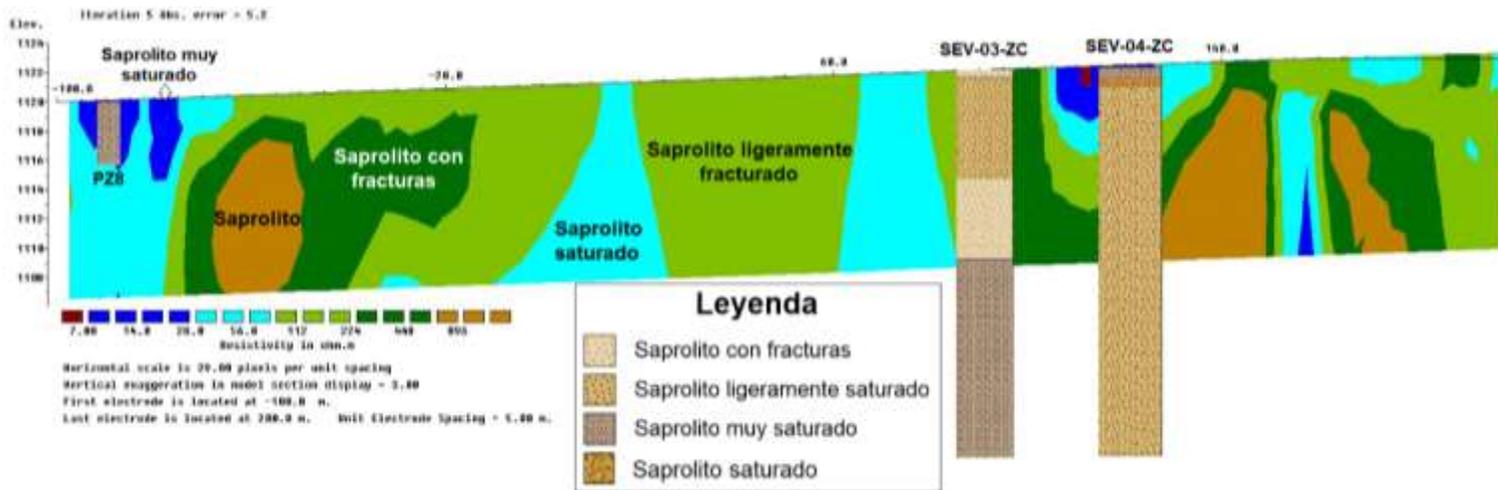
Figura 4.5 Correlación de tomografía (TGE-03-ZC), sondeo (SEV-03-ZC), (SEV-04-ZC) y perforación PZ8 de la zona de estudio.

Perfil realizado al NE del área de estudio, longitud de 200 m, espaciado interelectrónico Wenner de 5 m y profundidad de aproximadamente 12.4 m. En la Figura 4.5 se observan mayoritariamente resistividades entre 80 Ω m a 200 Ω m correspondientes a rocas ligeramente saturadas. A inicios del perfil, se registraron resistividades entre 14 Ω m a 25 Ω m identificadas como roca muy saturada. En la cota de 1118 m de profundidad, la resistividad varía entre 550 Ω m a 850 Ω m correspondiente a roca sana.

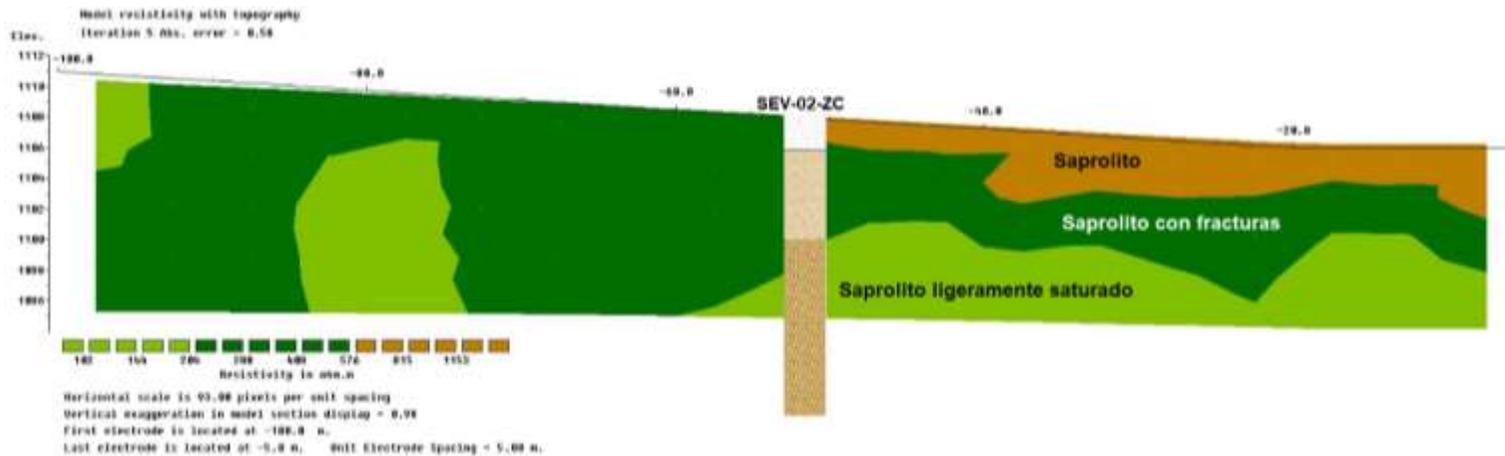
Figura 4.6 Correlación de tomografía (TGE-04-ZC) y sondeo (SEV-02-ZC) de la zona de estudio.

Perfil realizado al SE del área de estudio, longitud de 95 m, espaciado interelectrónico Wenner de 5 m y profundidad de aproximadamente 13.4 m. En la parte final del perfil, se registraron resistividades mayores a 550 Ω m (véase Figura 4.6) pertenecientes a roca sana, mientras que, al inicio de perfil la mayoría de la resistividad presente varía de 200 Ω m a 550 Ω m, representando roca con fracturas. En la cota de 1108m de profundidad, la resistividad baja a valores entre 102 Ω m a 200 Ω m, correspondiente a roca ligeramente saturada.

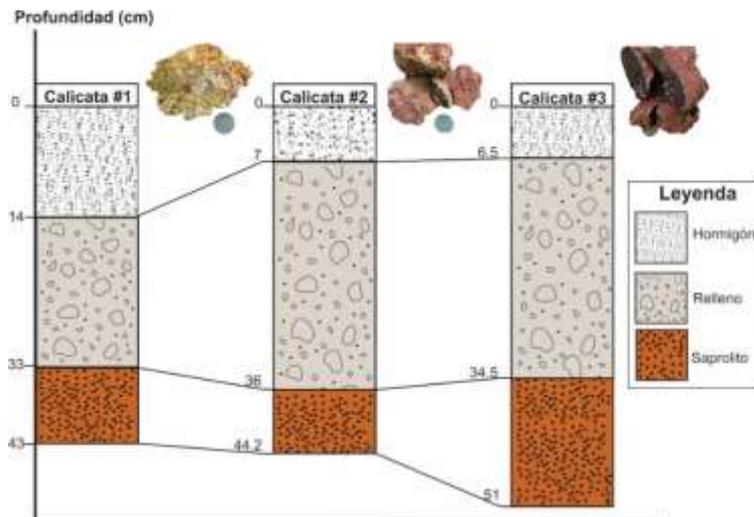
Figura 4.11 Correlación entre los perfiles de calicatas en zona de estudio.

Con las caracterizaciones de las calicatas, se procedió a realizar la correlación entre los perfiles para el análisis de espesores, como se muestra en la Figura 4.11. Donde, el espesor de hormigón varía entre 6.5 y 14cm, el relleno de 19 a 29cm de espesor, e inmediatamente después se presenta saprolito completamente degradado, lo cual concuerda con la litología encontrada en las perforaciones realizadas por CIPAT-ESPOL.

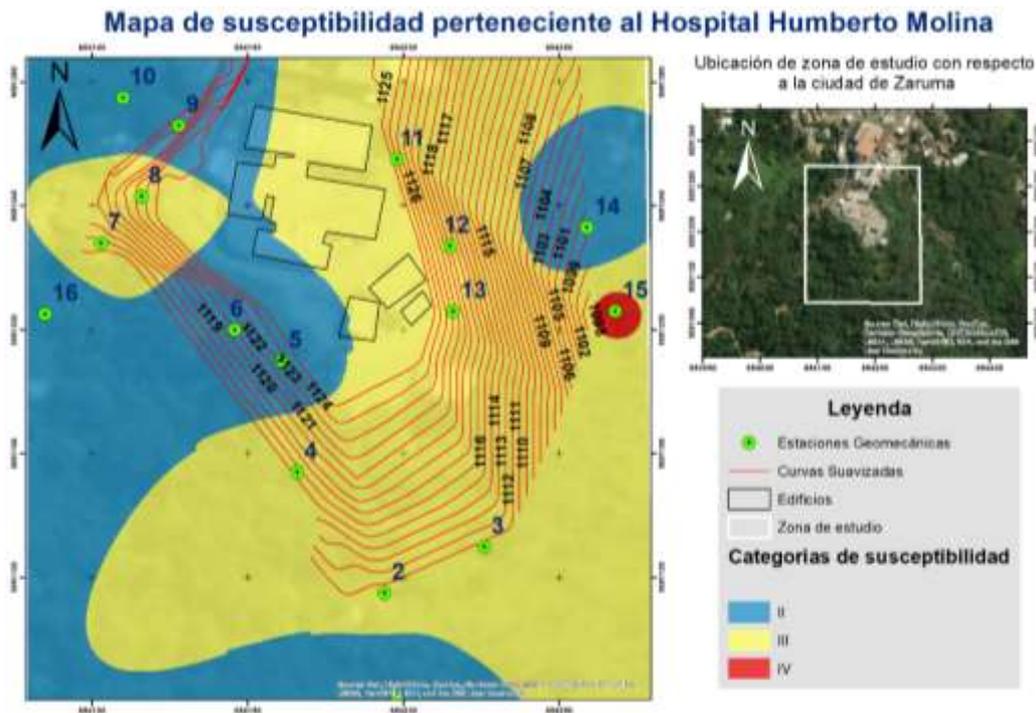
Figura 4.15 Mapa de susceptibilidad al deslizamiento del Hospital Humberto Molina.

Realizando el análisis de la susceptibilidad al deslizamiento, en base a los parámetros registrados de las estaciones geomecánicas en condiciones actuales, se obtuvo como resultado 3 categorías (véase Figura 4.15). En la II categoría se encuentran las estaciones: 1, 5, 6, 9, 10, 16 y 14, representada por el color celeste, correspondiente a una susceptibilidad al deslizamiento entre 8 y 5, en donde la zona analizada se encuentra en condiciones estables, pero debe existir monitoreo. En la categoría III se encuentran las estaciones: 2, 3, 4, 7, 8, 11, 12 y 13, representada por el color amarillo, corresponden a un grado de susceptibilidad entre 8 y 12, la zona estudiada presenta condiciones preponderadamente estables, en donde debe haber un monitoreo sistemático. En la categoría IV representada por color rojo, en donde solo se encuentra la estación 5, se interpreta como una zona que presenta condiciones inestables.

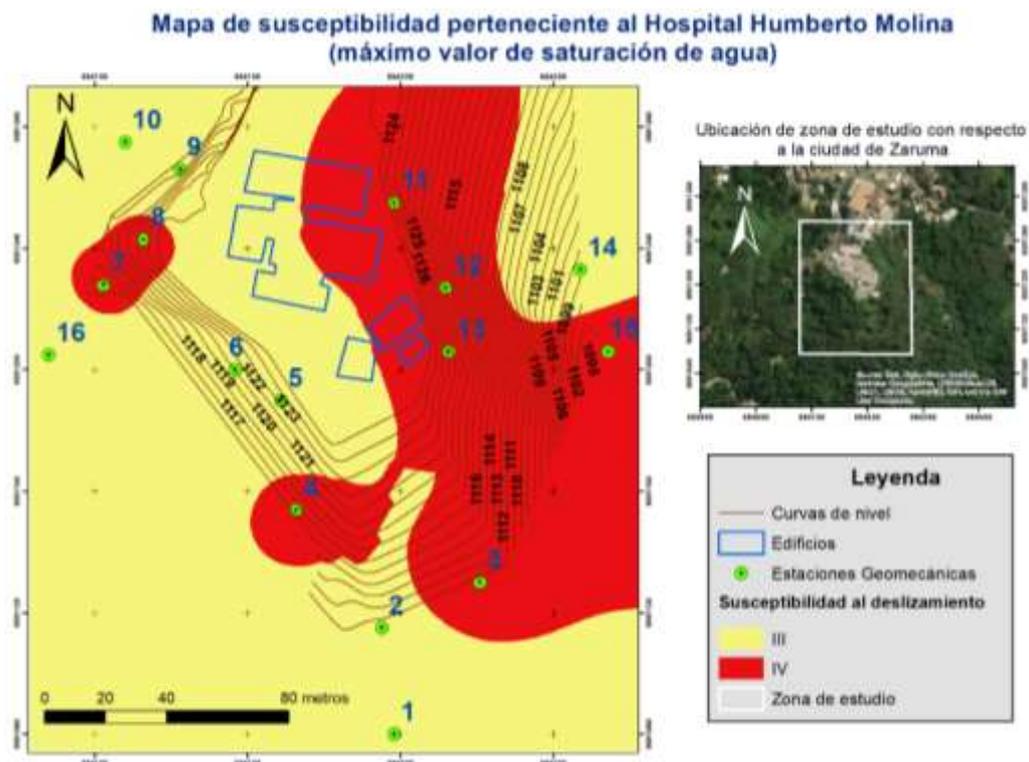
Figura 4.16 Mapa de susceptibilidad al deslizamiento del Hospital Humberto Molina tomando en cuenta el máximo valor de saturación de agua.

En base a la condición extrema de la presencia de agua, se obtuvo un cambio en la categoría de la susceptibilidad, obteniendo 2 categorías (véase Figura 4.16). La categoría III representada por el color amarillo en donde las estaciones: 1, 2, 5, 6, 9, 10, 14 y 16, se encuentran en una zona de condiciones preponderadamente estables, en dónde debe haber un monitoreo sistemático. Y la categoría IV, representada por el color rojo, se encuentran las estaciones: 3, 4, 7, 8, 11, 12, 13 y 15, en condiciones potencialmente inestables, dónde deben plantearse soluciones para la estabilidad.
