# **CAPITULO 2**

## **2. DESARROLLO DEL PROGRAMA DE INSPECCION.**

En la unidad de generación de vapor de la Refinería Estatal de Esmeraldas existen cuatro calderas acuatubulares, cada una con diferentes diseños, pero con los mismos principios de funcionamiento básicos. Para desarrollar el programa de inspección, y el posterior análisis de riesgo, se utilizó la caldera N° 5 (YB-7005), marca Babcock & Wilcox, con aproximadamente 6 años de funcionamiento,

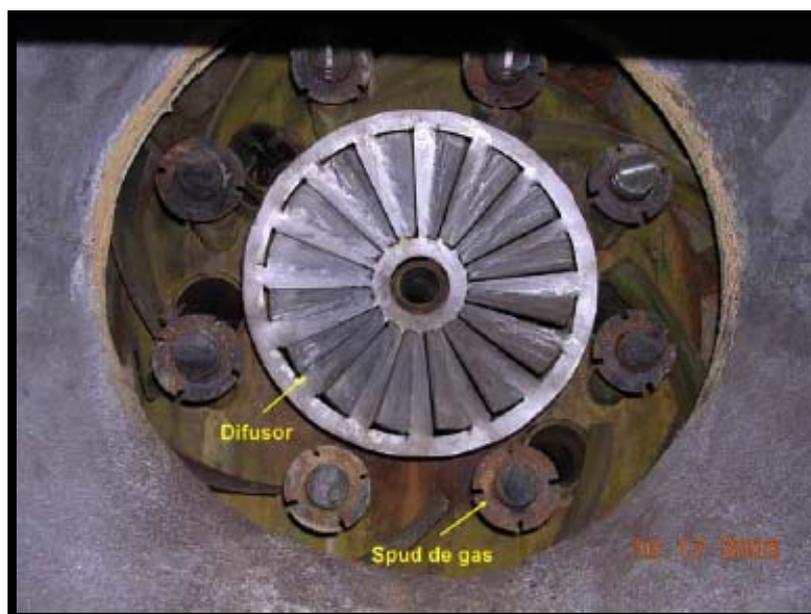
**FIGURA 2.16. QUEMADOR Nº 3 DE LA CALDERA YB-7005.**

Los quemadores fueron observados en buenas condiciones, sin embargo en anteriores inspecciones se ha notado que los

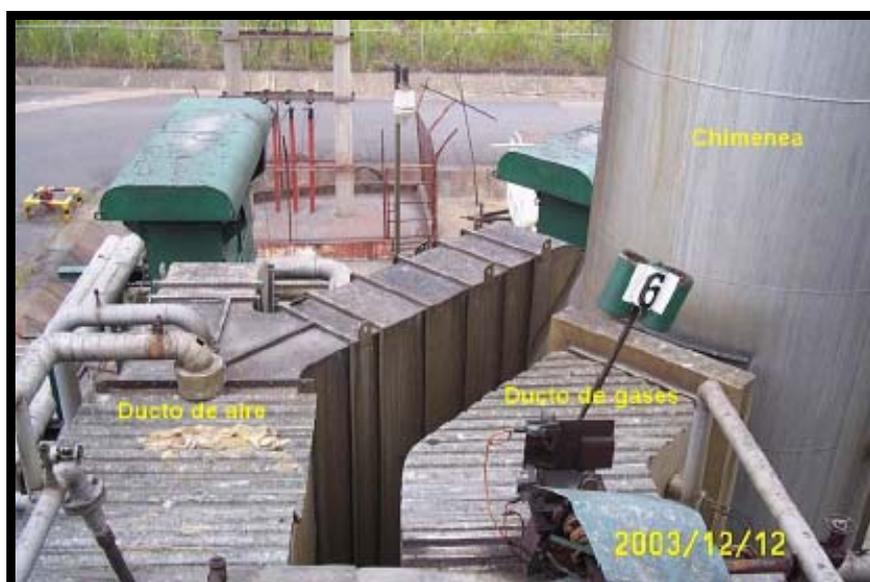
Los ductos de aire y gases no fueron abiertos en su totalidad, sin embargo al inspeccionarlos externamente se notó que estaban en buenas condiciones. Se efectuó medición de espesores en el lado caliente. No había evidencia de fugas o de cualquier otro tipo de deterioro. La figura 2.20 muestra a los ductos de aire y gases de la caldera YB-7005.

**FIGURA 2.20. DUCTOS DE AIRE Y GASES DE LA CALDERA YB-7005.**

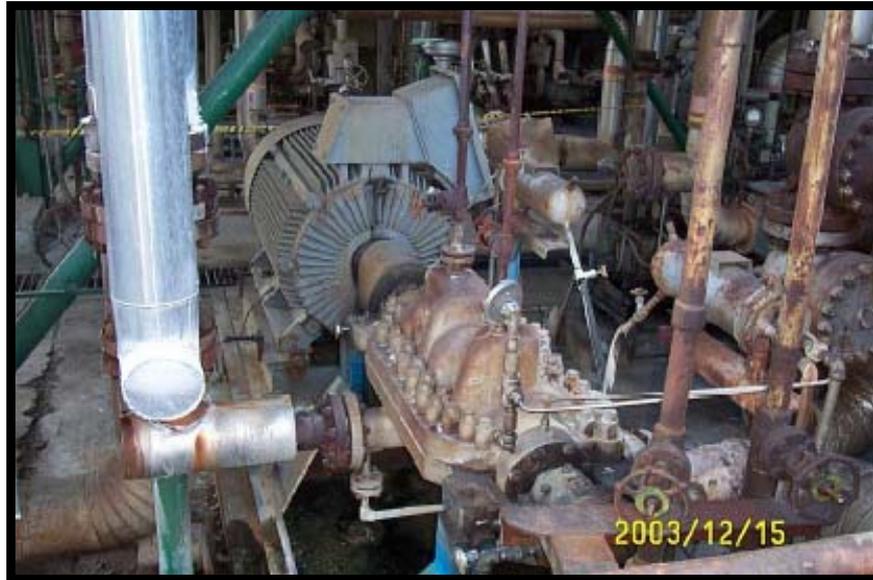
Adicionalmente se inspeccionó la bomba de alimentación del combustible de la caldera y la bomba de alimentación de agua. Estos equipos tienen la particularidad de que pueden ser accionados tanto por energía eléctrica como con vapor. No hay indicios de daño, sin embargo, debido a las condiciones de operación algunas zonas del equipo, especialmente en la bomba de alimentación de agua, presentaban zonas con corrosión tal como se muestra en la figura 2.21. En esta ilustración se aprecia la bomba que es accionada mediante el motor eléctrico.

**FIGURA 2.21. BOMBA DE AGUA DE ALIMENTACION A LA CALDERA.**
