“Propuesta de Solución a los Problemas Presentados en el Laboratorio de
Agropecuaria de la Facultad de Ingeniería Mecánica y Ciencias de la
Producción, FIMCP”

TESIS DE GRADO

El presente trabajo desarrolla el Diseño de un Sistema de Filtros y Soluciones para los problemas constructivos presentados en el edificio 18D correspondiente al Laboratorio de Agropecuaria de la FIMCP, ajustando el diseño a las condiciones locales del terreno.

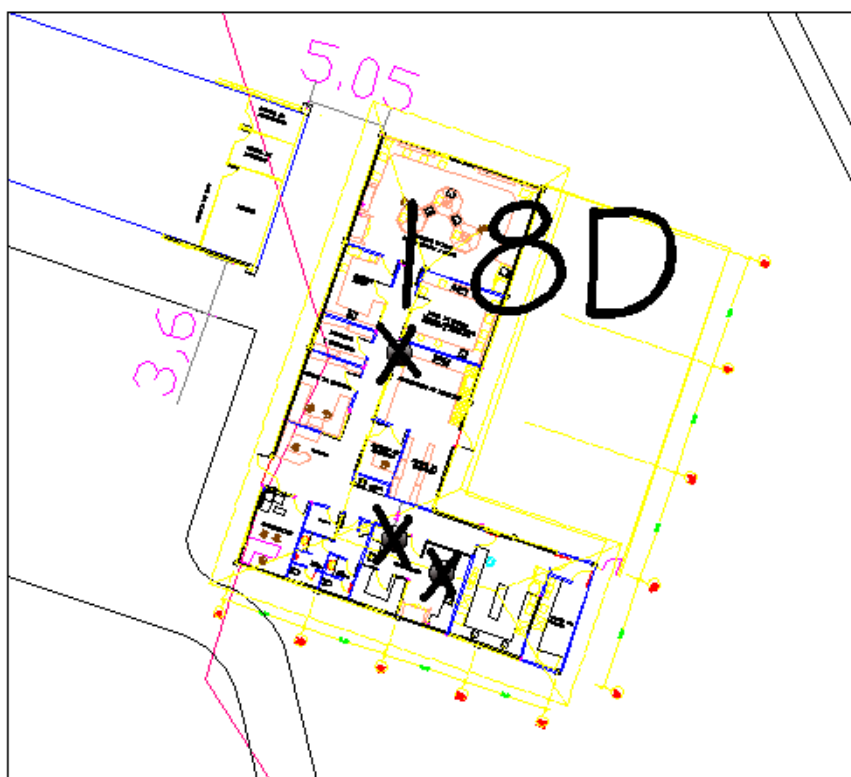
Julio 25/2001: “En ciertos puntos se observan capas de arcilla negra a 50 cm. debajo del nivel natural del suelo.” Estos puntos pueden ser observados con marcas negras de X y un círculo negro en el centro en la figura 2.2. que se muestra a continuación:

FIGURA 2.2. UBICACIÓN DE ZONAS CON ARCILLA NEGRA

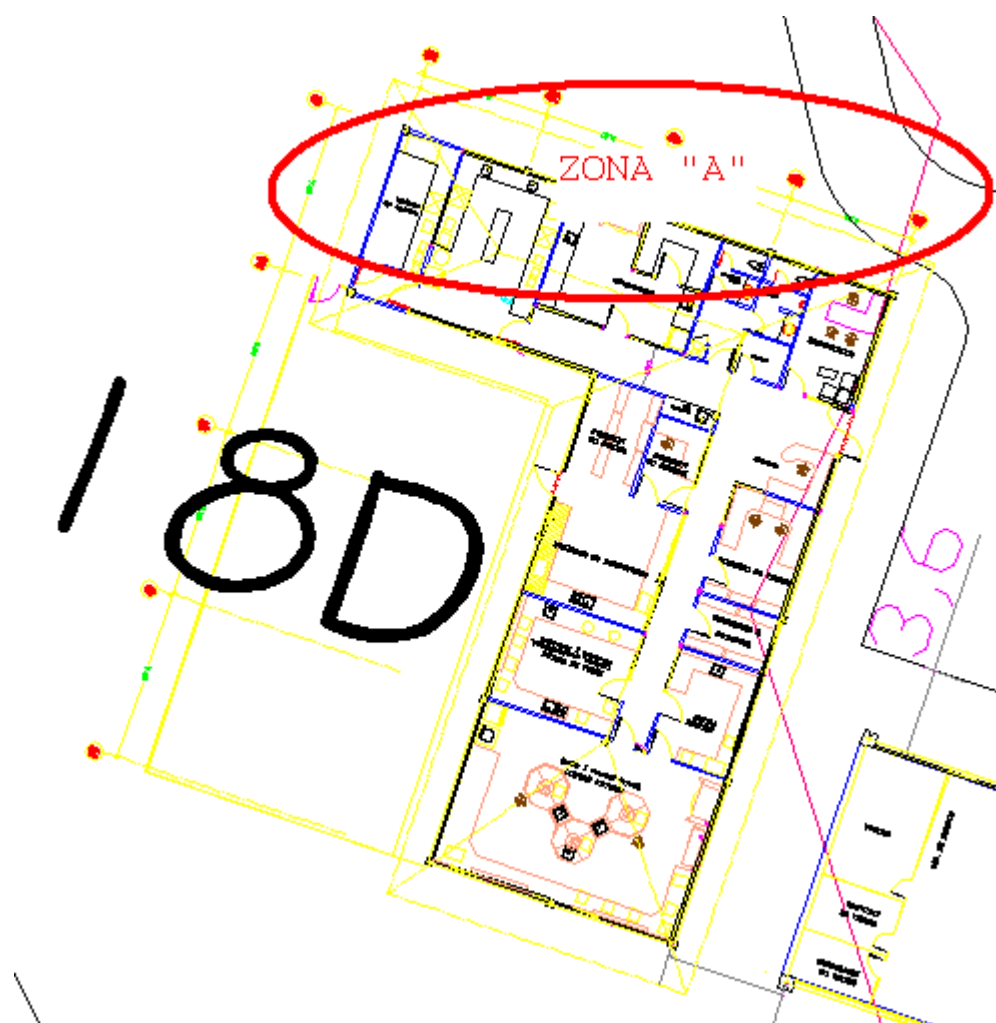
FIGURA 2.6. VISTA EN PLANTA DE LA ZONA "A"

Presencia de grietas a lo largo de toda la pared, tal como se aprecia en las figuras 2.7, 2.8, 2.9, 2.10 y 2.11.

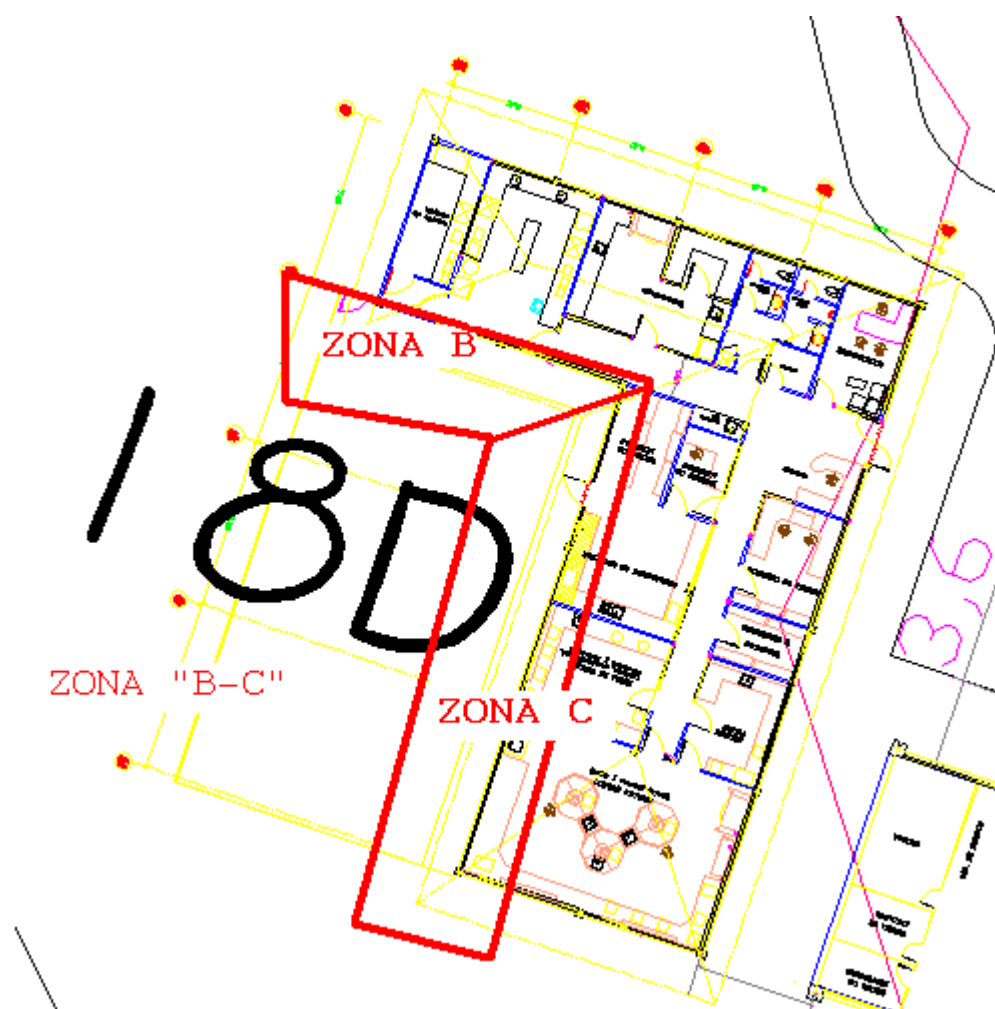
FIGURA 2.14. VISTA EN PLANTA DE LA ZONA "B-C"

Presencia de grietas a lo largo de las paredes como podemos observar en las figuras 2.15, 2.16, 2.17, 2.18, 2.19, 2.20 y 2.21.

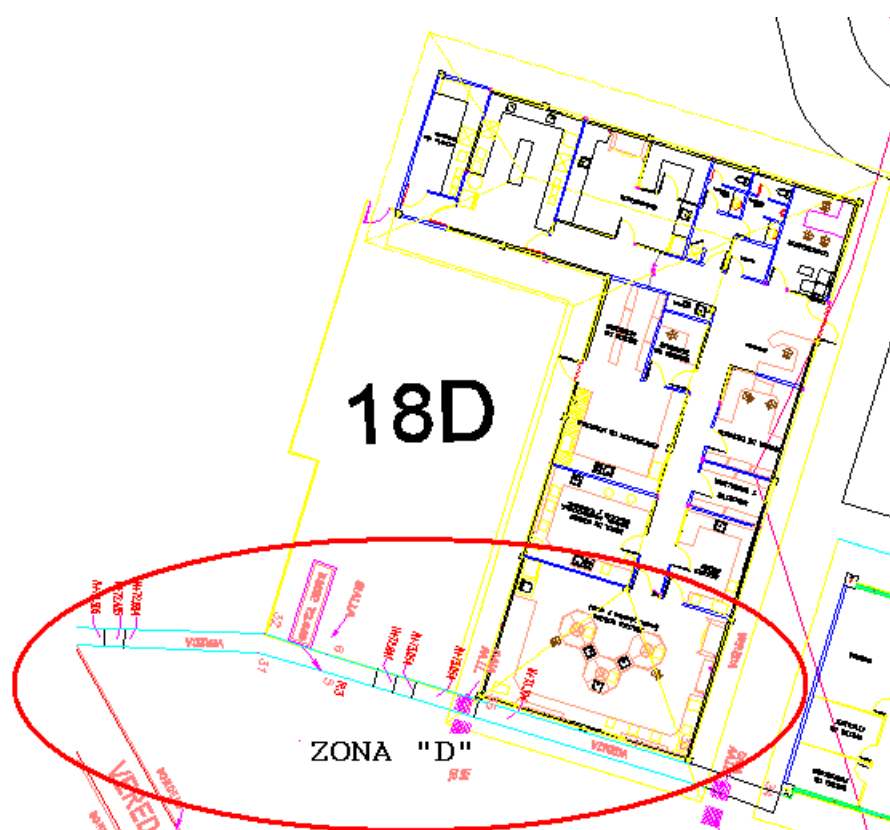
FIGURA 2.22. VISTA EN PLANTA DE LA ZONA "D"

Fisuras en pared y deterioro tanto en escalinatas como en vereda, estando esta última muy destruida y levantada, ver figuras 2.23, 2.24, 2.25, 2.26, 2.27, 2.28 y 2.29.

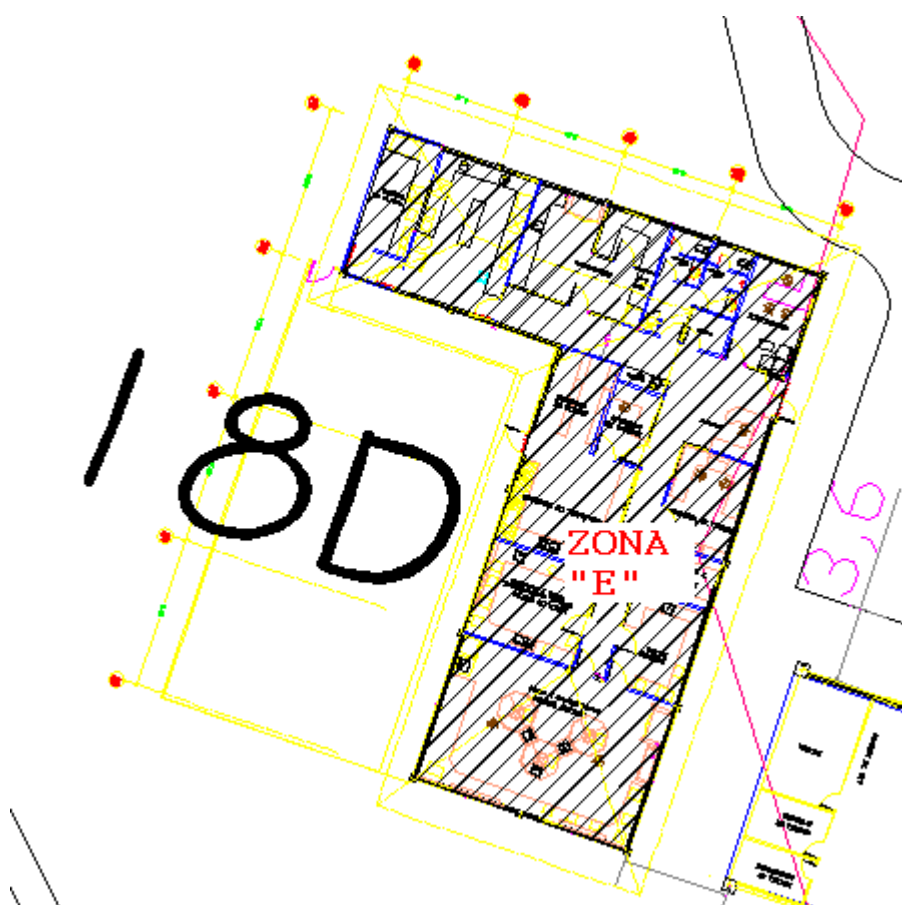
FIGURA 2.30. VISTA EN PLANTA DE LA ZONA "E"

Presencia de grietas a lo largo de las paredes como podemos observar en las figuras 2.31, 2.32, 2.33, 2.34, 2.35 y 2.36.

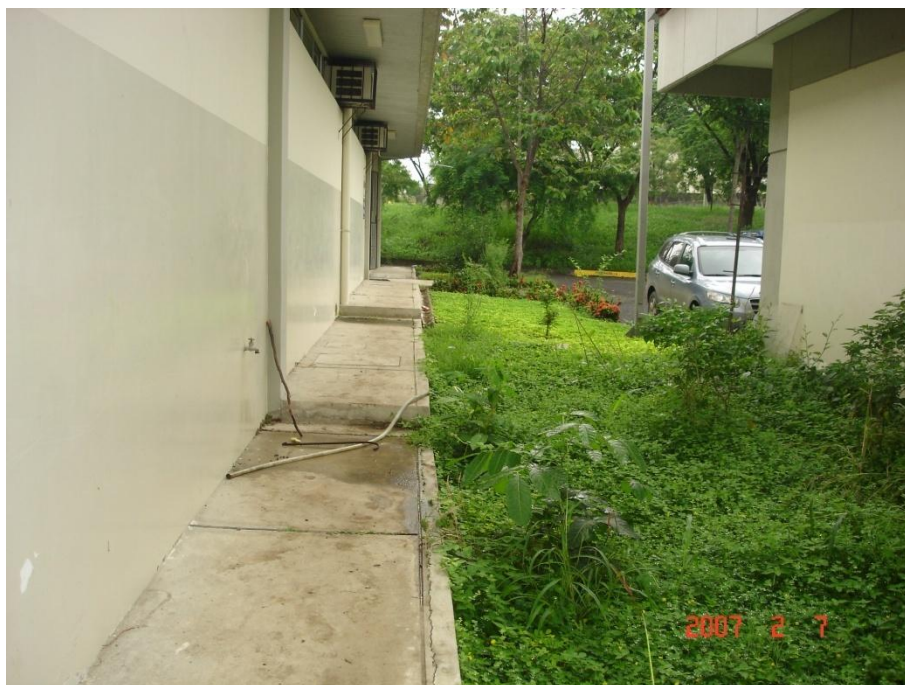
Las fotos muestran la incidencia del agua que se utiliza para trabajos de lavado de vehículos, drenaje de aires acondicionado, y las áreas sin tratar alrededor del edificio, lo que contribuye a la expansibilidad del suelo.

FIGURA 4.18. JARDINERAS EN PARTE DELANTERA DE EDIFICIO

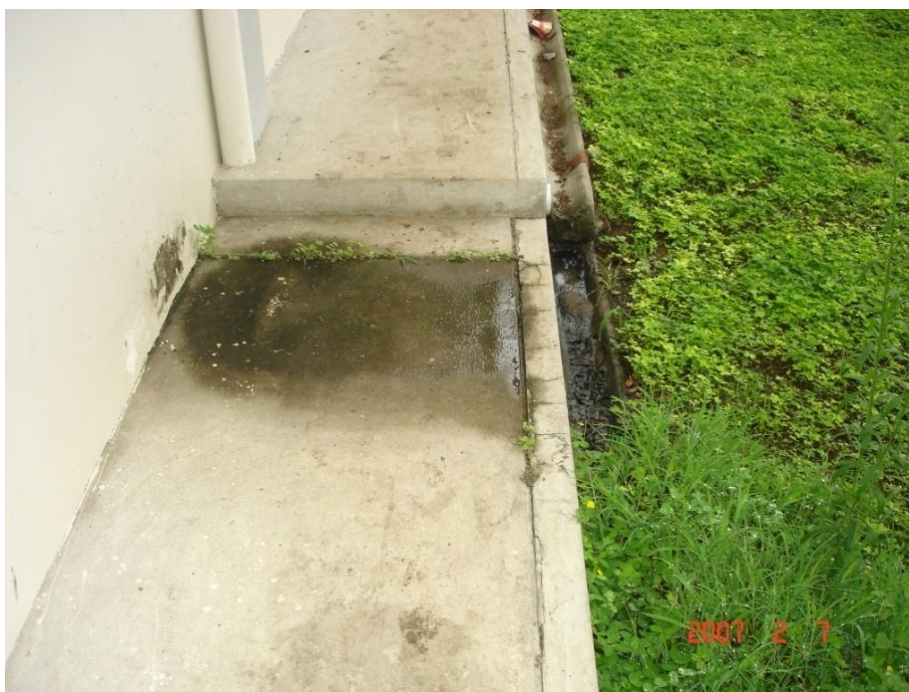
**FIGURA 4.19. FILTRACIÓN DE AGUA POR VEREDAS, CANALES
OBSTRUIDOS**

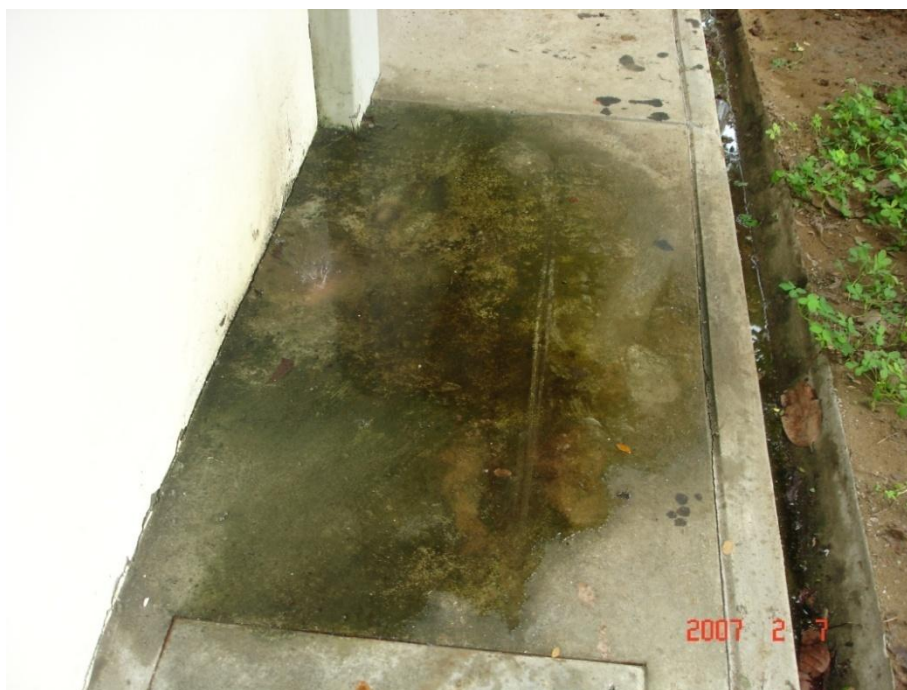
**FIGURA 4.20. FILTRACIÓN DE AGUA POR VEREDAS, CANALES
OBSTRUIDOS**

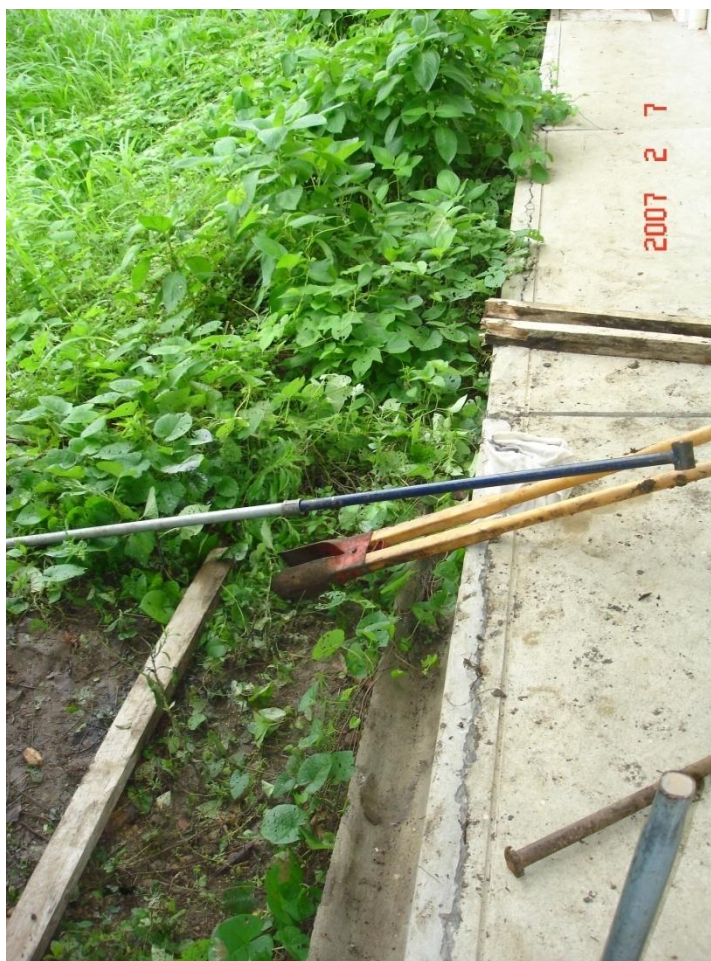
FIGURA 4.22. CANAL OBSTRUIDO, SIN MANTENIMIENTO

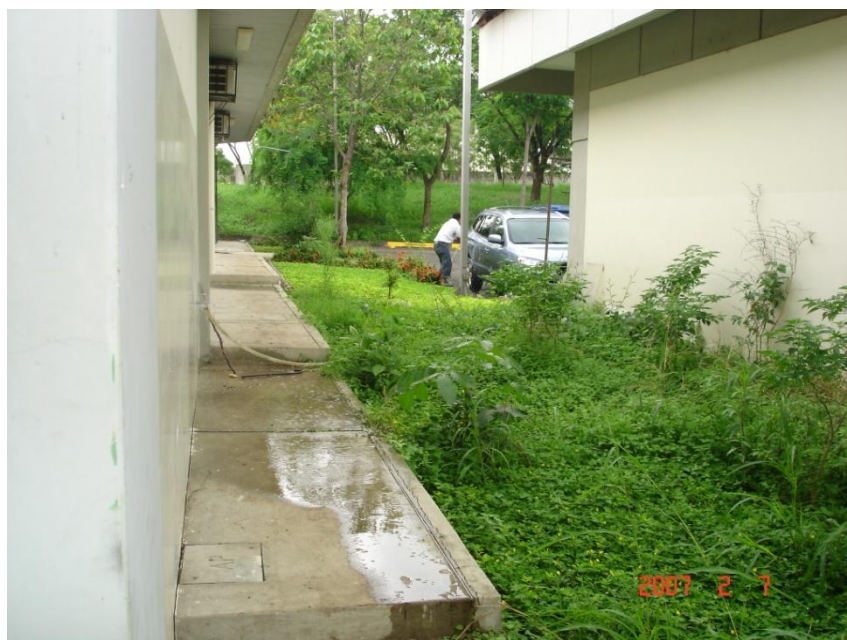
**FIGURA 4.25. FILTRACIÓN POR VEREDAS Y JARDINERAS DE AGUA
USADA EN LIMPIEZA DE VEHÍCULOS**

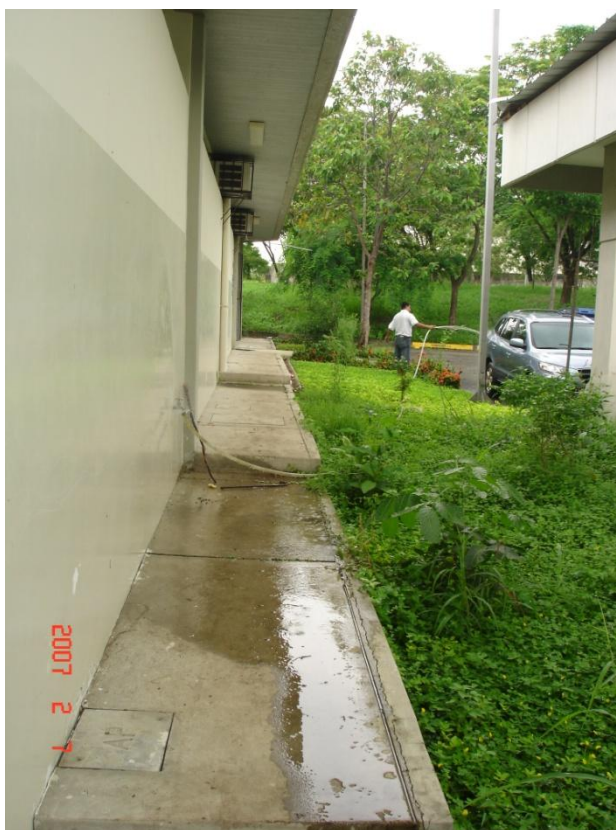
**FIGURA 4.26. FILTRACIÓN POR VEREDAS Y JARDINERAS DE AGUA
USADA EN LIMPIEZA DE VEHÍCULOS**

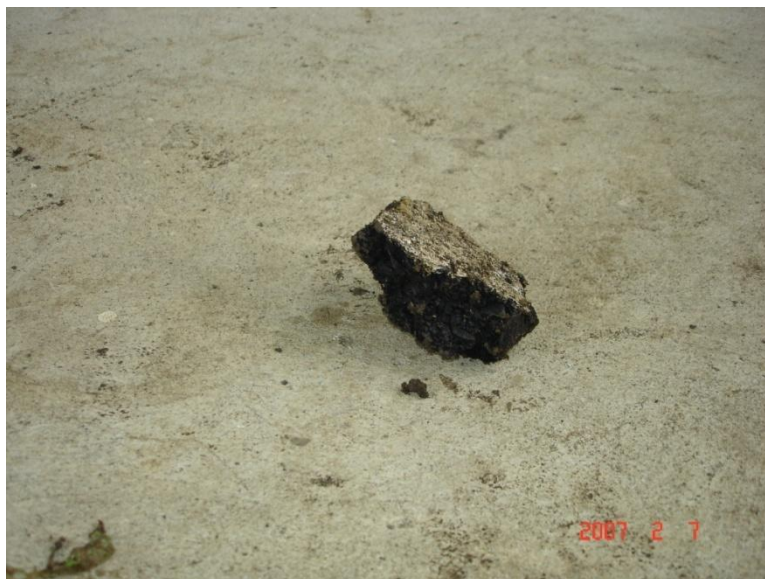
En las perforaciones se encontraron residuos de construcciones como se aprecian en las siguientes fotos:

FIGURA 4.29. RESIDUO DE ASFALTO EN EL SUELO

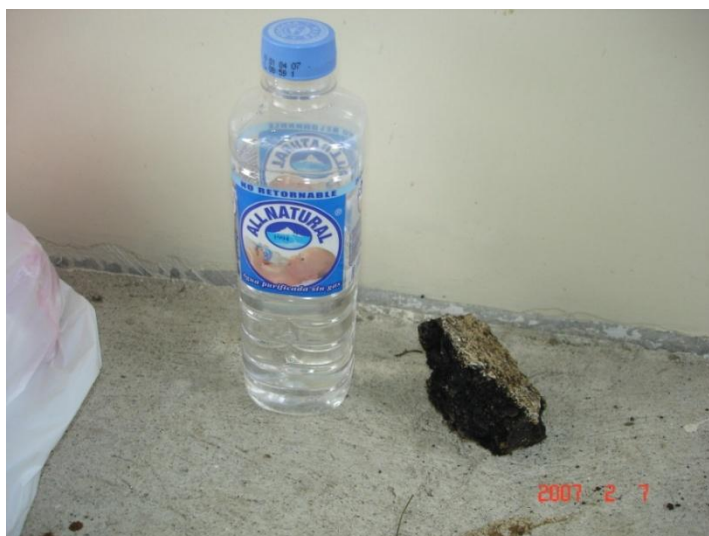
FIGURA 4.30. RESIDUO DE ASFALTO EN EL SUELO

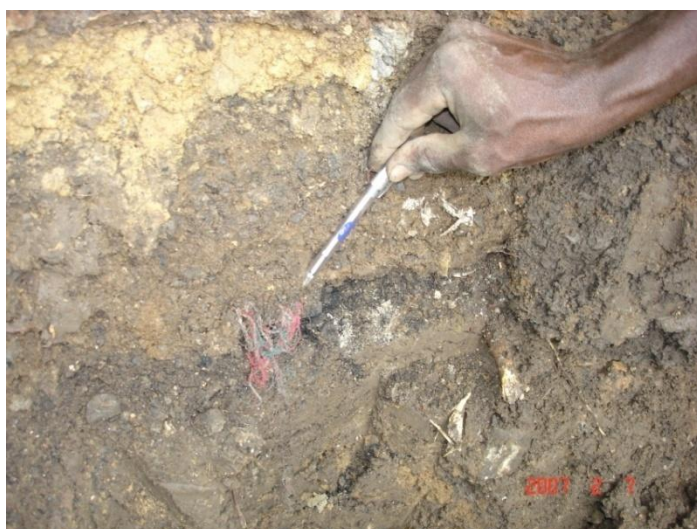
FIGURA 4.31. DESECHOS DE CONSTRUCCIÓN EN SUELO
