CAPITULO 2

2. METODOLOGÍA SEGUIDA EN EL ANÁLISIS DEL CASO: “LABORATORIO DE AGROPECUARIA FIMCP”

2.2. Inspección en Campo y Determinación de Daños

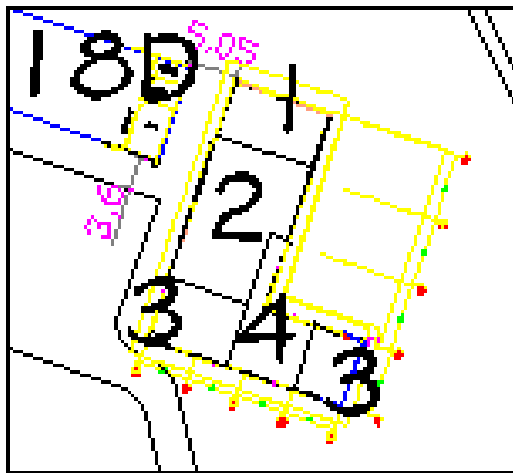
FIGURA 2.3. ZONIFICACIÓN PARA CALIFICAR EL SUELO

Se dividió la zona donde iba a ser construido el edificio en cuatro zonas, se efectuó esta separación para calificar el suelo de la siguiente manera:

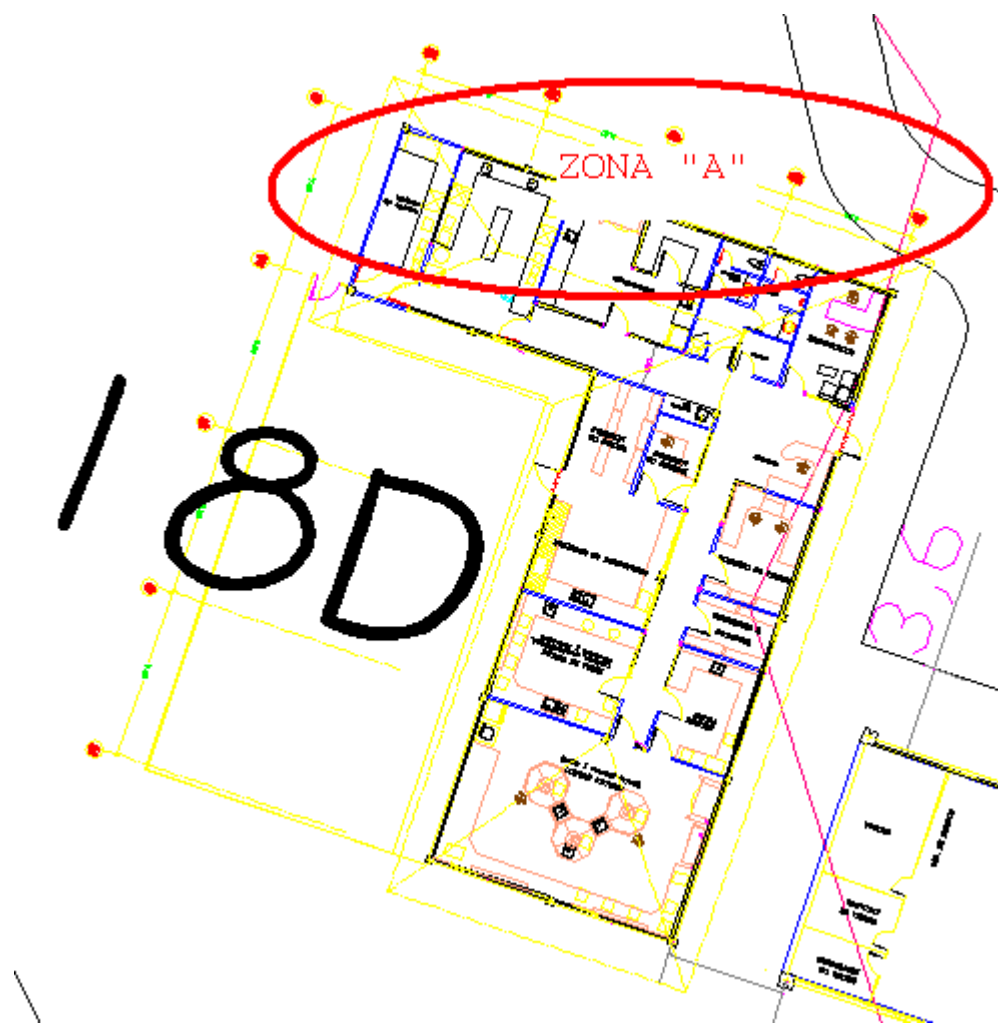
FIGURA 2.6. VISTA EN PLANTA DE LA ZONA "A"

PARED LATERAL IZQUIERDA:

Presencia de grietas a lo largo de toda la pared, tal como se aprecia en las figuras 2.7, 2.8, 2.9, 2.10 y 2.11.

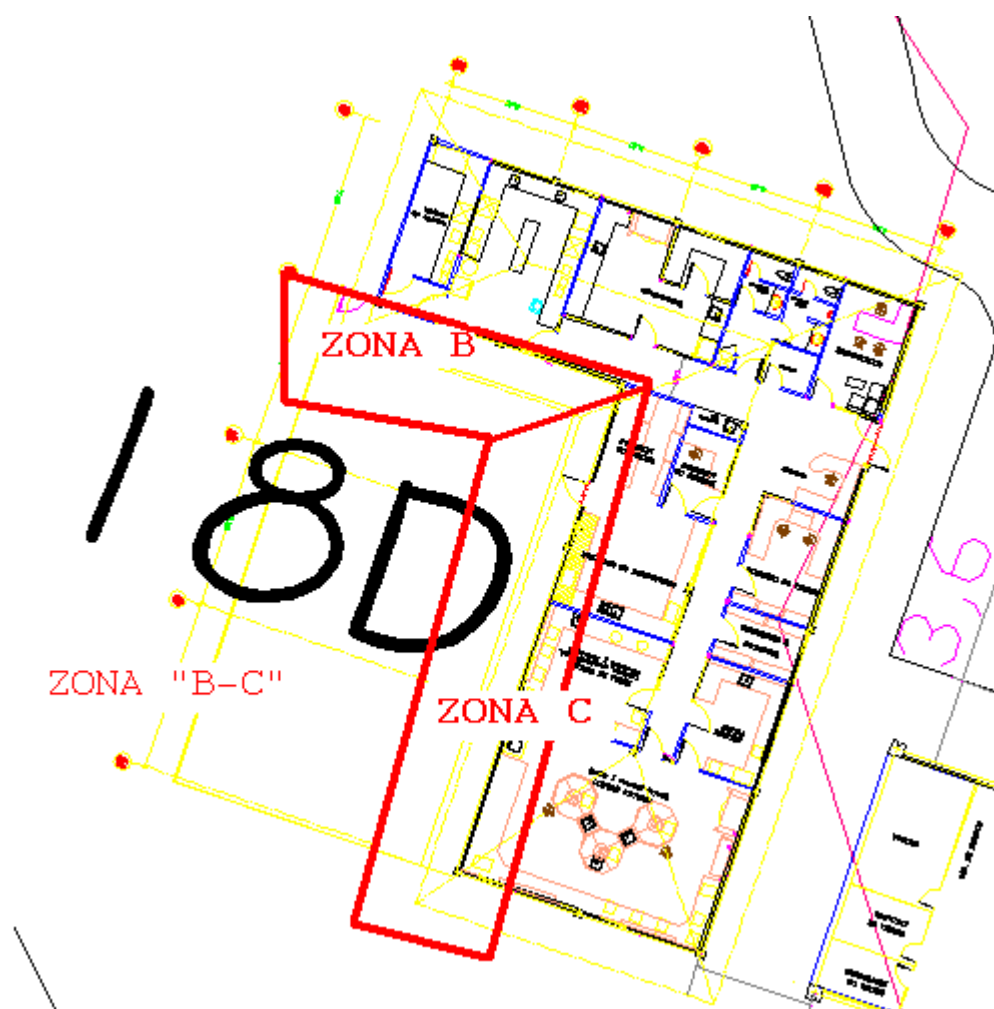
FIGURA 2.14. VISTA EN PLANTA DE LA ZONA "B-C"

PAREDES POSTERIORES:

Presencia de grietas a lo largo de las paredes como podemos observar en las figuras 2.15, 2.16, 2.17, 2.18, 2.19, 2.20 y 2.21.

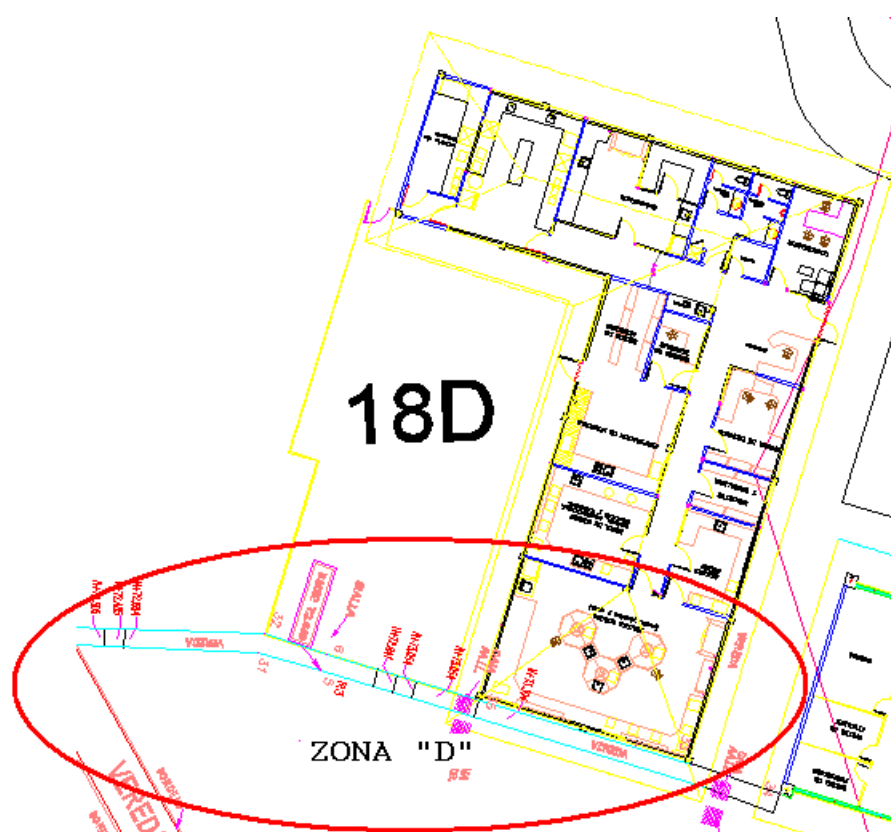
FIGURA 2.22. VISTA EN PLANTA DE LA ZONA "D"

PARED LATERAL DERECHA Y CAMINERA:

Fisuras en pared y deterioro tanto en escalinatas como en vereda, estando esta última muy destruida y levantada, ver figuras 2.23, 2.24, 2.25, 2.26, 2.27, 2.28 y 2.29.

La expansibilidad demostrada en los dos estudios de suelos, ha contribuido al desprendimiento del hormigón de las caminerías, tal como se observa en la sección “2.2. Inspección en campo y determinación de daños”.

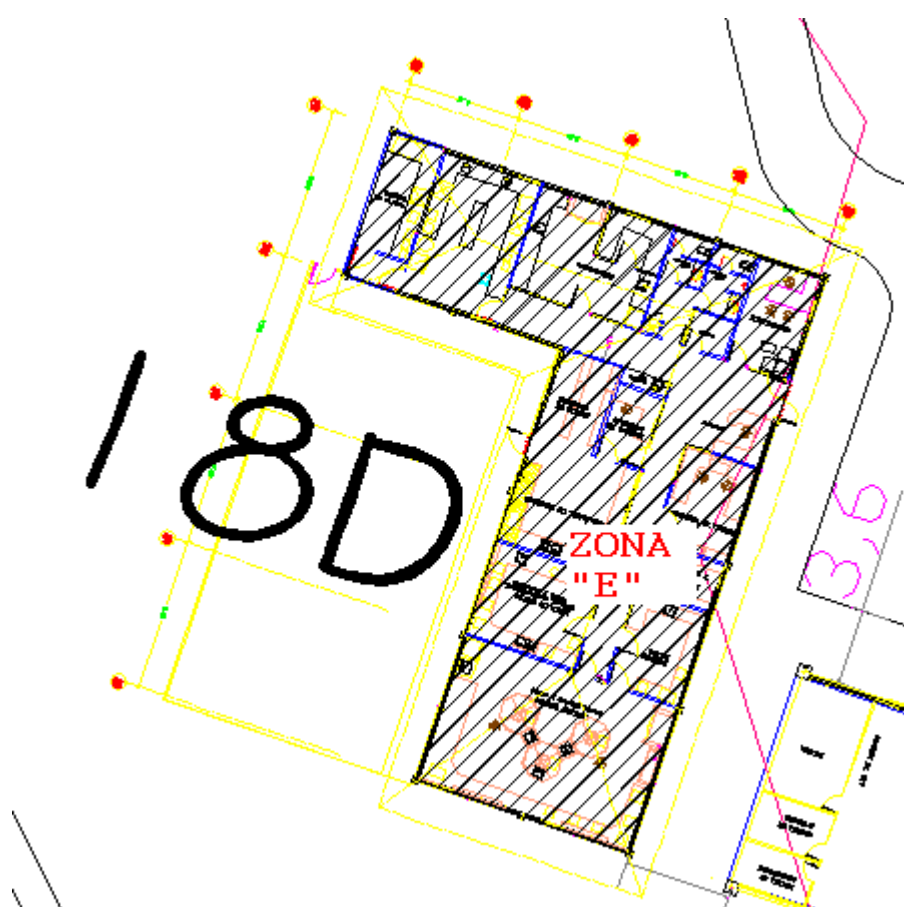
FIGURA 2.30. VISTA EN PLANTA DE LA ZONA "E"

PISOS Y PAREDES INTERIORES

Presencia de grietas a lo largo de las paredes como podemos observar en las figuras 2.31, 2.32, 2.33, 2.34, 2.35 y 2.36.
