“REPARACIÓN Y REFORZAMIENTO DE LOS MUROS DE
MAMPOSTERÍA APLICADO A LA UNIDAD DE FLAGRANCIA EN
LA AV. DE LAS AMÉRICAS DE LA CIUDAD DE GUAYAQUIL”

PROYECTO INTEGRADOR

1.4 Ubicación

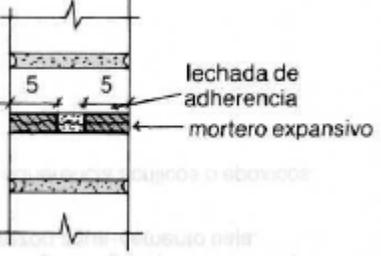
<p>Falta armadura horizontal (chicotes) Falta adherencia mortero-bloque por deficiente calidad del mortero o mala ejecución de albañilería Mala calidad de los bloques</p>	<p>Reparación: -Reemplazo de mortero en canterías.</p>

<p>Refuerzo parcial:</p> <ul style="list-style-type: none"> -Relleno de huecos verticales con mortero expansivo. -Insertar armaduras en zonas agrietadas y relleno de huecos con mortero expansivo. 	
		<p>Refuerzo General:</p> <ul style="list-style-type: none"> -Cortar con disco ranuras de todo el alto. -Colocar refuerzos en las ranuras, soldar a armaduras en cadenas. -Sellar ranura, dejar 3 orificios $\phi 1''$. -Inyectar mortero de abajo hacia arriba.
