ESCUELA SUPERIOR POLITECNICA DEL LITORAL

“Propuesta de Soluciones Técnicas para la Estabilización de
Taludes de Roca Blanda en la Vía Guayaquil – Progreso
(Km. 24 –Km. 64)”

TESIS DE GRADO

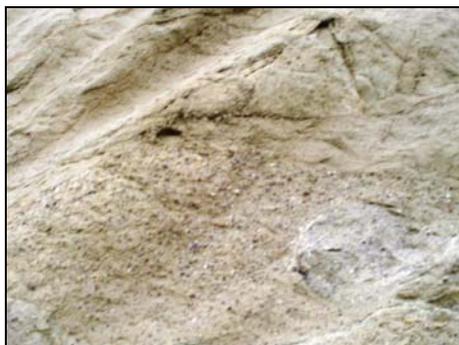
TALUD No. 1 - ABSCISA 3+000

Figura 2.3.1 Detalle de litología talud No. 1

Se identificó el Grupo Azúcar, el cual se manifiesta en este sitio por estratos de arenisca con vetas de yeso, conglomerados y aglomerados volcánicos.

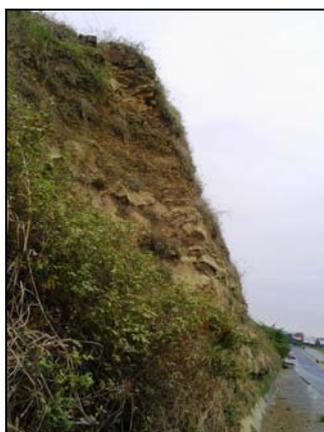
TALUD No. 2 - ABSCISA 3+600

Figura 2.3.2 Vista parcial del Talud No. 2

Sigue el Grupo Azúcar y observa mayor presencia de areniscas, con capas delgadas de lutita intercaladas.

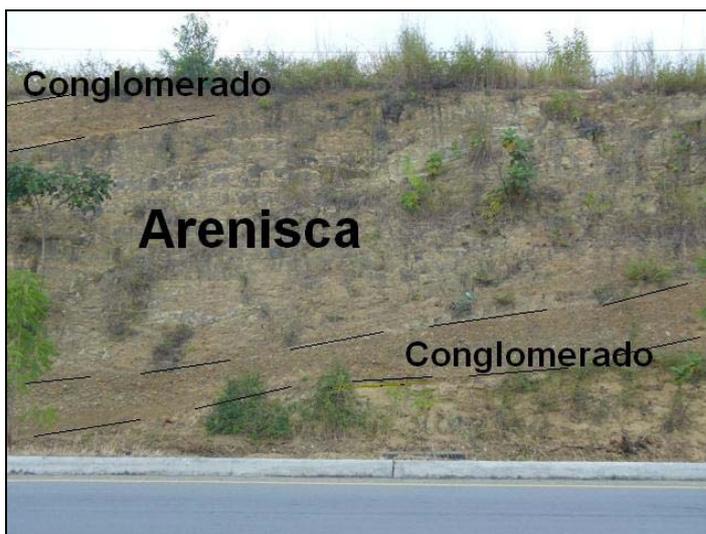
TALUD No. 3 - ABSCISA 5+700

Figura 2.3.3 Vista parcial de la litología del Talud No. 3

Presencia del Grupo Azúcar, representado por estratos bien diferenciados de conglomerado y arenisca.

5+ 700	Talud 3	En la base presenta estrato de arenisca que hace transición con un estrato de conglomerado. Presenta lentes de limolita y arenisca friable	230° Azimut 21° al Sur	140° Azimut 90° al Sur 55° Azimut 22° al Sur	Fracturas Estratos	Deslizamiento en forma de cuña, material cubre parcialmente cuneta

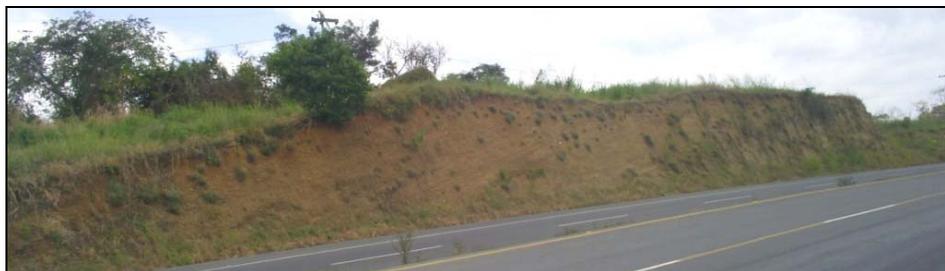
TALUD No. 4 - ABSCISA 6+000

Figura 2.3.4 Vista general del Talud No. 4

Continúa presente el Grupo Azúcar, con la manifestación de estratos de conglomerado y de arenisca, dispuestos de manera similar al talud No. 3.

6+000	Talud 4	Presencia de Conglomerado en la base del talud, hacia la mitad del talud emerge un estrato de arenisca que empuja al conglomerado hacia arriba. Gran cantidad de suelo hacia final de talud	240° Azimut 51° al Sur	330° Azimut 90° al Sur 335° Azimut 16° al Norte 165° Azimut 90° al Sur 61° Azimut 45° al Norte	Fracturas 1 Fracturas 2 Fracturas 3 Estrato	Erosión de suelos finos.
6+300	Talud 5	Presencia de arenisca muy fina y Conglomerado. Capa superior de limolita. Múltiples diaclasas. Evidencia de falla geológica.	285° Azimut 86° al Sur	210° Azimut 61° al Sur 215° Azimut 64° al Sur 195° Azimut 90° al Sur 200° Azimut 30° al Norte 340° Azimut 29° al Sur	Fracturas 1 Fracturas 2 Fracturas 3 Fracturas 4 Estrato	Arenisca muy fracturada imposible toma de rumbo y buzamiento de estrato.
7+950	Talud 6	Estratos de Conglomerado y arenisca, hacia el final del talud presencia de lutita muy fracturada	256° Azimut 28° al Sur	165° Azimut 36° al Norte 168° Azimut 64° al Norte 153° Azimut 73° al Sur 165° Azimut 79° al Norte 90° Azimut 18° al Norte	Fracturas 1 Fracturas 2 Fracturas 3 Fracturas 4 Estrato	Erosión en pie del talud. Coluvio. Raíces expuestas en la base estrato lutita.

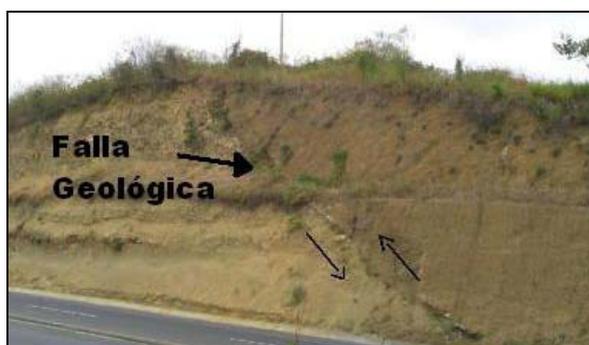
TALUD No. 5 - ABSCISA 6+300

Figura 2.3.5 Vista parcial Talud No. 5

Se distinguen estratos de arenisca muy fina y friable que luego da paso a un estrato de conglomerado con guijarros sub-angulares, pertenecientes a la Formación Tosagua, específicamente al Miembro Zapotal. El cambio de litología por desplazamiento de estratos, evidencia la presencia de una falla geológica, tal como muestra la Figura 2.3.5.

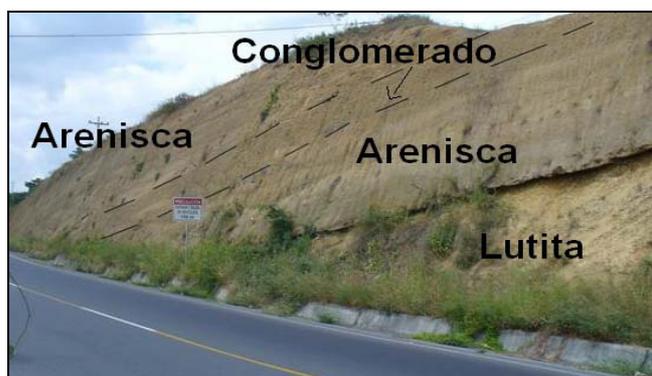
TALUD No. 6 – ABSCISA 7+950

Figura 2.3.6 Vista parcial Talud No. 6

En este tramo se encuentra la Formación Tosagua, Miembro Zapotal, donde se observa estratos de arenisca, conglomerado y lentes de lutita hacia el final del talud, esta última tiende a erosionarse.

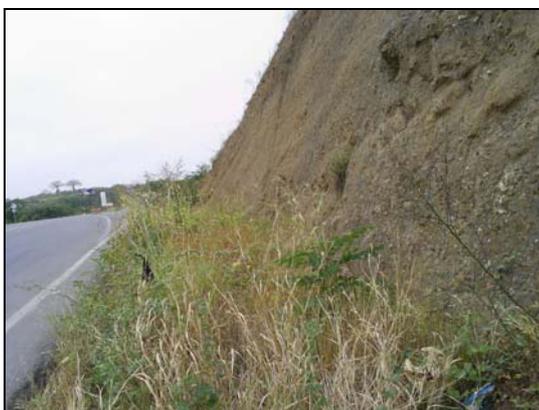
TALUD No. 7 – ABSCISA 8+700

Figura 2.3.7 Vista parcial pie del Talud No. 7

La presencia del Miembro Zapotal de la Formación Tosagua se denota por estratos de arenisca de grano medio y conglomerado.

8+700	Talud 7	Presencia de Arenisca y Conglomerado.	220° Azimut 10° al Sur	140° Azimut 50° al Norte 152° Azimut 84° al Sur 32° Azimut 9° al Sur	Fracturas 1 Fracturas 2 Estratos	Material cubre la cuneta. Rastros de equipos mecánicos en parte del talud.

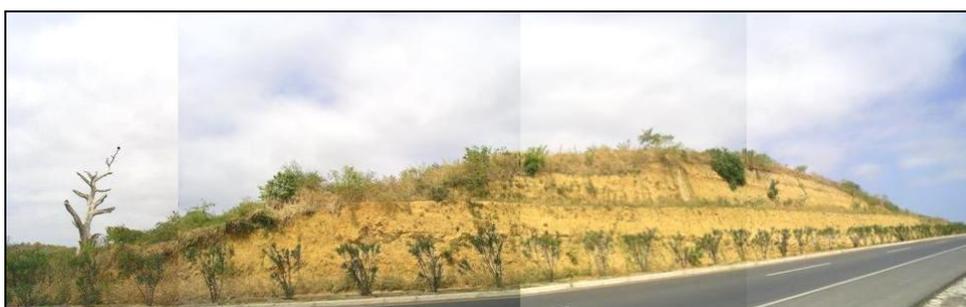
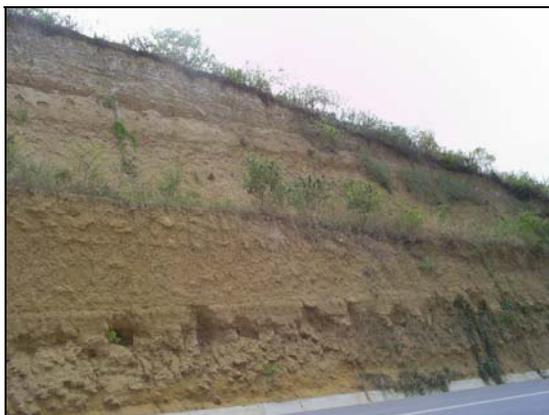
TALUD No. 8 – ABSCISA 26+094

Figura 2.3.8 Vista general Talud No. 8 (Izquierdo)

Figura 2.3.9 Vista parcial del Talud No. 8 (Derecho)

En este tramo, cercano a la Población de Cerecita, aflora la Formación Progreso, se presentan estratos de limolita y existe evidencia de estratos sedimentarios de mar poco profundo.

26+ 094	Talud 8	Limolita friable. Lentes de Lutita. Presencia de fósiles marinos	205° Azimut 47° al Sur	120° Azimut 88° al Sur 120° Azimut 88° al Norte 35° Azimut 19° al Norte	Fracturas 1 Fracturas 2 Estratos	Erosión de suelos finos. Gran cantidad de material en la cuneta.
			204° Azimut 85° al Sur	315° Azimut 82° al Sur 297° Azimut 86° al Sur 20° Azimut 25° al Sur	Fracturas 1 Fracturas 2 Estratos	Erosión de suelos finos. Gran cantidad de material en la cuneta.
37+ 359	Talud 9	Presencia de Limolita y fracturas rellenas de yeso. Lentes de Lutita. Luego de los primeros 140 m Limolita cambia a Arenisca muy fina y lentes de Lutita en la base del talud hacia el final.	245° Azimut 24° al Sur	162° Azimut 84° al Sur 153° Azimut 57° al Sur 152° Azimut 78° al Sur 160° Azimut 68° al Norte 50° Azimut 2° al Norte 60° Azimut 14° al Norte	Fracturas 1 Fracturas 2 Fracturas 3 Fracturas 4 Estrato 1 Estrato 2	Deslizamiento en forma de cuña, material cubre parcialmente cuneta.

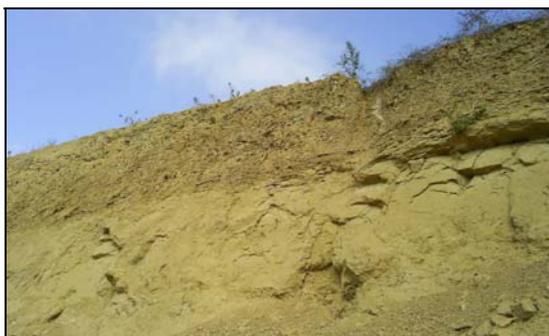
TALUD No. 9 – ABSCISA 37+359

Figura 2.3.10 Detalle del afloramiento de roca en Talud No. 9

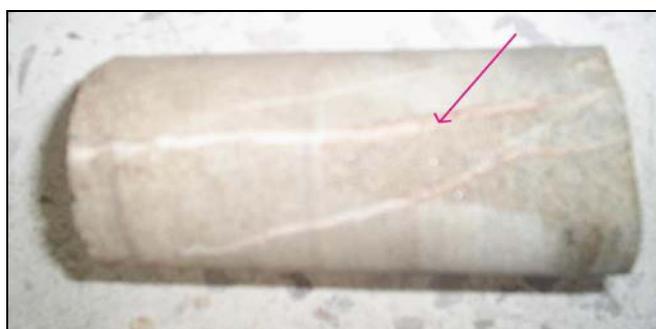
Figura 2.5.5 Cilindro luego del ensayo de Compresión Simple

Cabe resaltar que tal como se presenta en la descripción geotécnica el talud No. 9, del cual fue extraída la roca y localizado en las cercanías de la población Progreso, presenta estratos de arenisca con visibles fracturas rellenas de yeso, la muestra resultó representativa y al aplicar las cargas la rotura de los testigos ocurrió precisamente en donde estaban las vetas de yeso, como se observa en la Figura 2.5.5.

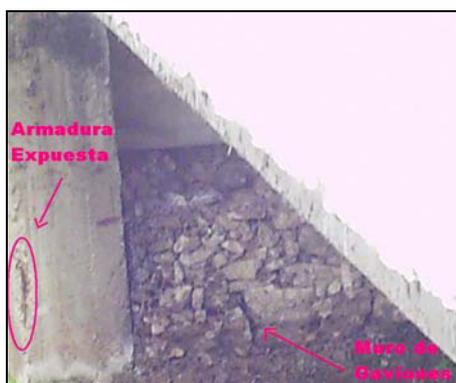
Figura 2.8.2 Detalle de los estribos, Sección antigua Puente El Cerezo

Ambas estructuras son de Hormigón, aunque presentan diferencias en su construcción, el puente más antiguo está conformado por tres columnas que sostienen igual número de vigas y en el espacio que queda en los estribos existe evidencia de un muro de gaviones, para su protección frente a la erosión, tal como muestra la Figura 2.8.2.

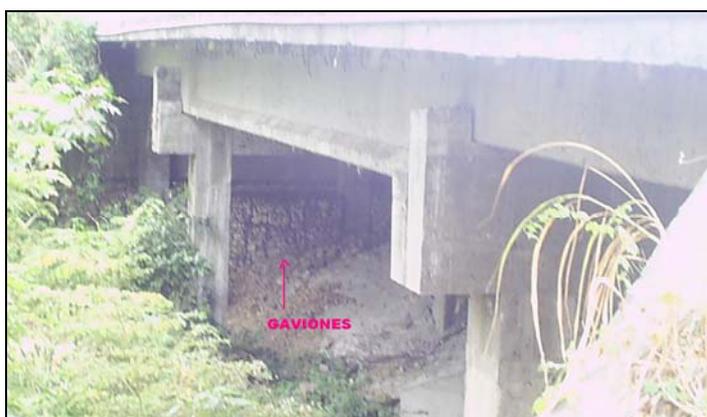
Figura 2.8.9 Vista Lateral Sección Antigua, Puente Sin Nombre

Hay evidencias de que por este sector atraviesan palizadas por lo cual, para lograr un buen funcionamiento de estas estructuras, se requiere mantenimiento y control durante las lluvias.

Como se puede apreciar, se colocaron gaviones en los estribos de esta estructura, además, existe abundante vegetación a ambos lados del puente, es decir, tanto del lado de la estructura antigua como de la más reciente, lo cual impide el libre flujo del río.

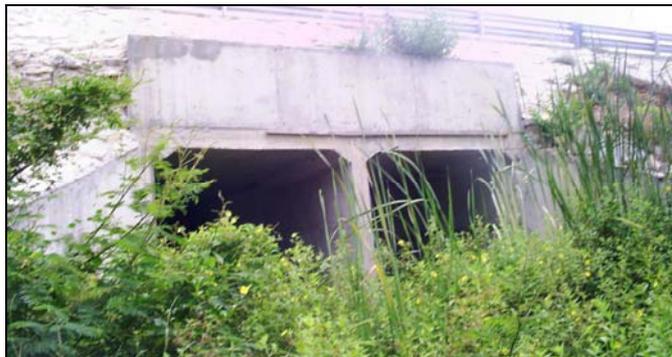
Figura 2.8.10 Vista General Sección Nueva, Puente Sin Nombre

Es de resaltar el cambio de estructura, pues la sección antigua es un puente y la nueva es una alcantarilla del tipo cajón, con dos canales, y enrocado en su parte externa, como se observa en la Figura 2.8.10, esta modificación de sección produjo un cambio en la sección del río, como se aprecia en la Figura 2.8.11.

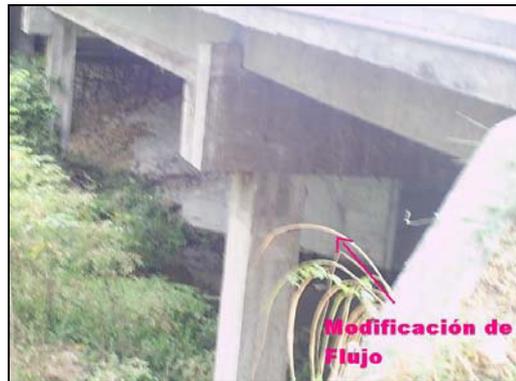
Figura 2.8.11 Detalle de empalme de Secciones en P. Sin Nombre

En este caso la alcantarilla está diagonal en vez de perpendicular al cauce del río, por lo que se evidencia problemas hidráulicos en su funcionamiento.

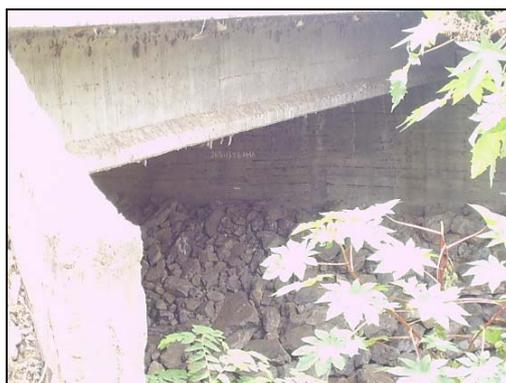
Figura 2.8.19 Vista parcial parte Baja, Sección Antigua, P. Bayance

La estructura antigua está construida en Hormigón Armado, tres vigas sostienen la losa y se apoyan en los estribos, muros de Hormigón. Es de notar la presencia de gran cantidad de rocas en la parte baja del puente.

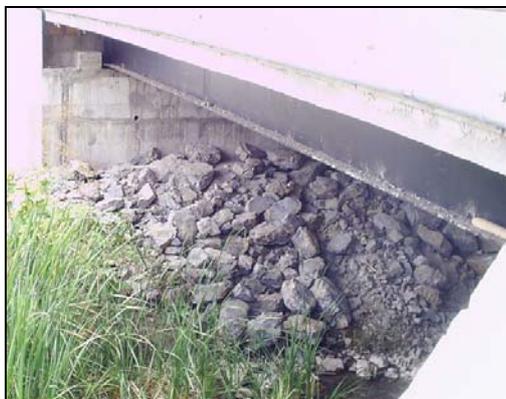
Figura 2.8.20 Vista Parcial Sección Nueva, Puente Bayance

En la estructura más reciente, las vigas son metálicas, de dos metros de altura aproximadamente, las cuales descansan en muros de Hormigón Armado. La presencia de rocas en la parte baja del puente persiste en este lado, y en las laderas, llegando al lecho del río. Esta solución, evidentemente constituye un obstáculo para el flujo (3^a y 3^b).

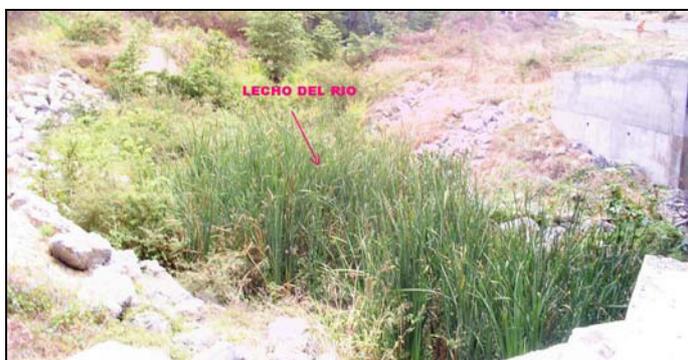
Figura 2.8.21 Detalle de vegetación en lecho del Río Bayance

Es de resaltar la gran cantidad de vegetación que se encuentra en el lecho del río, lo cual trae problemas en el correcto flujo del mismo.

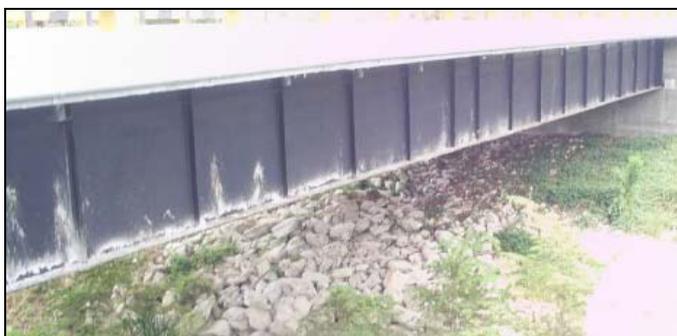
Figura 2.8.24 Vista Parcial Sección Nueva, Puente Daular

Es notoria la presencia de rocas en la parte baja del puente, como indican las Figuras 2.8.24 y 2.8.25, en esta última se observa material

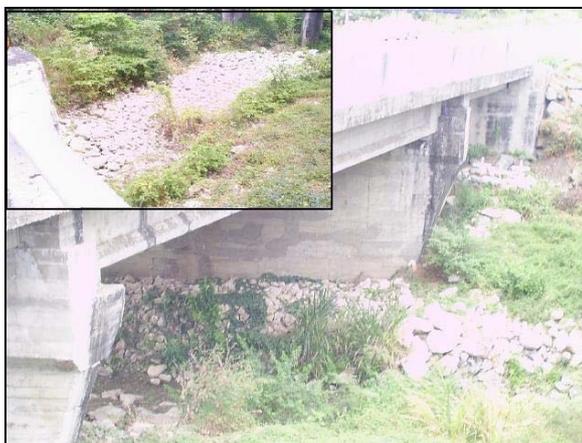
Figura 2.8.25 Detalles de Rocas en la parte baja del Puente Daular

del enrocado en el lecho del río, lo cual indica que en años anteriores hubo arrastre del material.

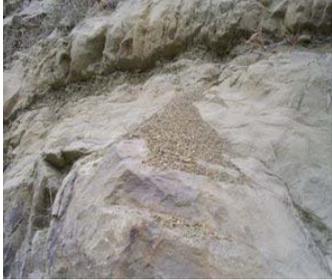
2	Disminución de Humedad e Hídrica (Precipitaciones)	Las partículas de arcilla presentes en la lutita interestratificada, son fáciles de desprenderse por la gravedad. El yeso en las vetas tiende a ser lavado por la lluvia

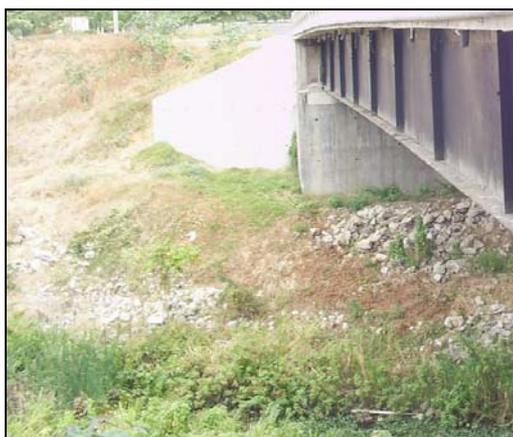
Figura 3.3.2 Vista general estribos Sección Nueva,
Puente Descarga Chongón

En el estribo de la sección nueva, dado que sobre el canal existe una pendiente relativamente suave, sólo se tiene terreno natural con protección vegetal y no se observa erosión.

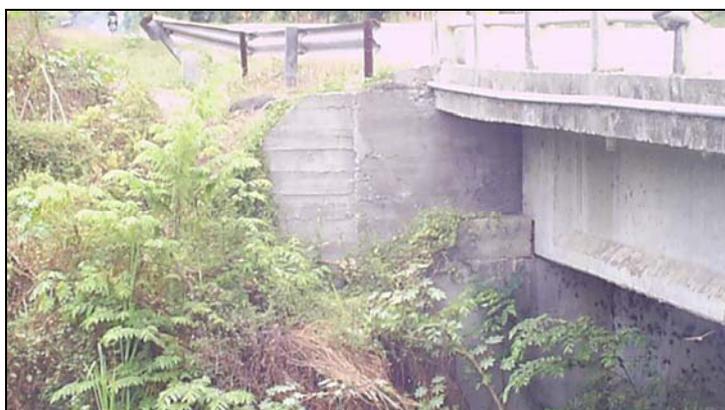
Figura 3.3.4 Vista Parcial Estribo Puente Cajas

Los estribos poseen muros de Hormigón Armado, como se puede observar en la Figura 3.3.4, presenta abundante vegetación en los márgenes del río, en especial en las riberas de la Sección Antigua, debiéndose acotar que por alguna razón, el cauce del río está embalsado, formando una gran poza.

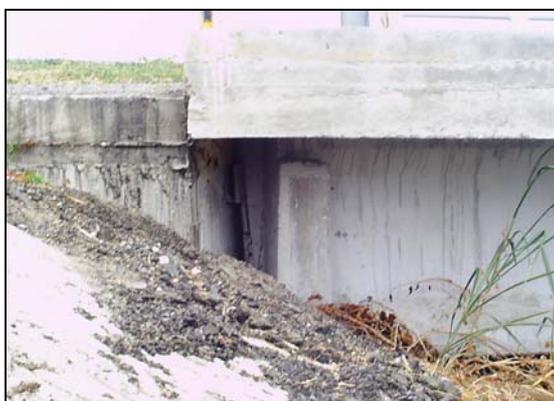
Figura 3.3.7 Detalle de margen y estribo Sección Nueva,

En los taludes cercanos a los estribos se ha colocado una capa de Hormigón proyectado (Figura 3.3.7), que constituye una buena solución para proteger los taludes.

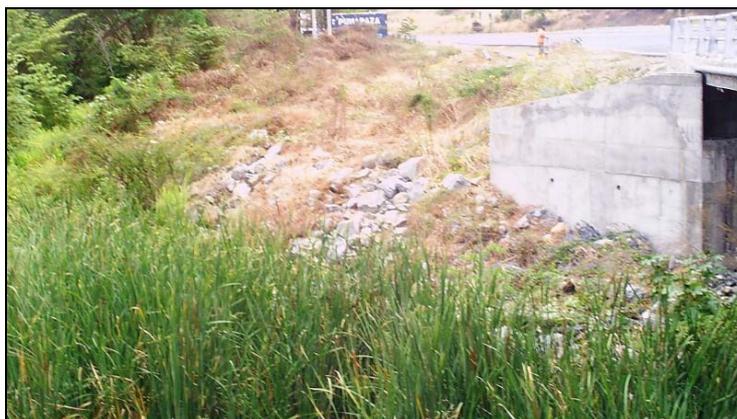
Figura 3.3.8 Vista general Estribos y Márgenes del Puente Bayance

Presenta un enrocado en la parte baja del puente, para proteger los estribos; actualmente se observa el traslado del enrocado hacia el cauce del río, lo cual, junto con la espesa vegetación que se presenta en el mismo, contribuye a la obstrucción del libre flujo del agua y favorece a una probable socavación de los estribos.

La sección más reciente del puente, posee muros de alas en los estribos, y colocación de enrocado en los márgenes del río, como se observa en la Figura 3.3.8

Debido al comportamiento que se observa tanto en la zona estudiada como en otros sectores, la solución definitiva para ese tipo de problemas debe ser la limpieza de los cauces y la construcción de una nueva estructura de puente (3), la cual permita atravesar el cauce sin afectar la geometría de este, es decir, permitiendo el libre flujo de los caudales.

Si no se opta por la solución planteada, otra solución que se propone es eliminar dichos obstáculos en los puentes y construir muros atirantados para proteger así los estribos, conservando así un cauce más amplio que el actualmente existente.

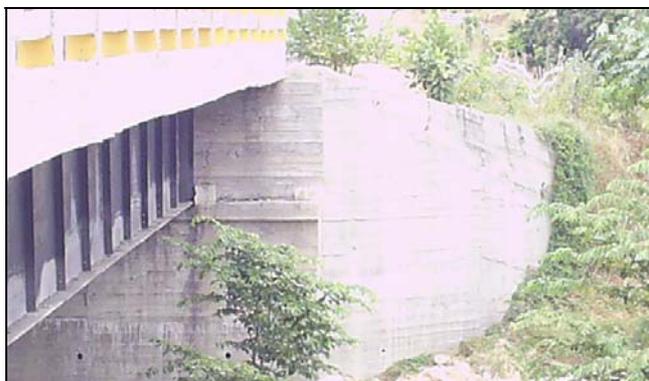
Figura 3.3.9 Vista general Estribos y márgenes, Sección Nueva,

Las márgenes del río se encuentran cubiertas de vegetación, la cual tiende a invadir el canal, esto ocurre principalmente en la temporada seca (verano), debido a la ausencia de agua en el cauce, al producirse las primeras lluvias (invierno) y dada la extensa área de la cuenca (Subcapítulo 2.6) no influye de manera significativa en la modificación del cauce del río.

Las secciones se diferencian en su estructura, la más reciente la constituye una viga metálica de luz grande, con un muro de alas en los estribos, y la antigua se encuentra constituida por pórticos de Hormigón Armado, lo cual determina que los caudales tendrán obstáculos para su libre flujo en el puente de Hormigón, por lo que es de esperarse un flujo de gran turbulencia.

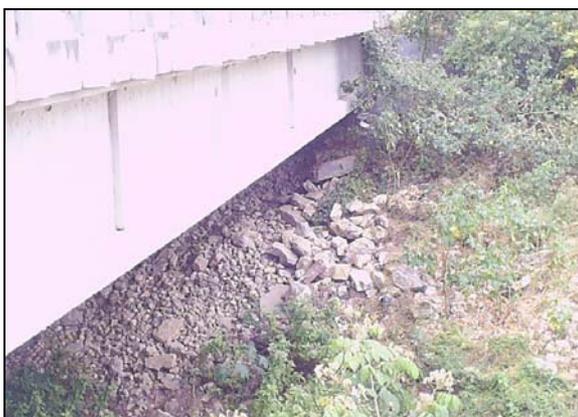
Figura 3.3.11 Detalle parte baja Puente Camarona

Ambas secciones presentan acumulación de rocas en la parte baja del puente, como se observa en la Figura 3.3.11, las cuales indican la presencia de un enrocado, en proceso de disgregación.

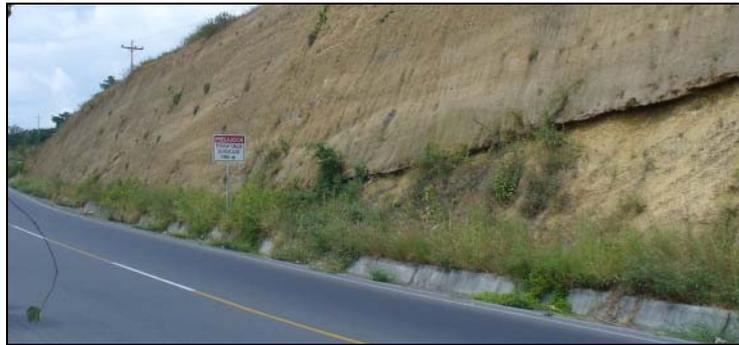
Figura 3.4.3 Vista parcial Talud No. 6,

En el *Talud No. 6*, existe presencia de vegetación a lo largo de casi todo el pie del talud, como lo ilustra la Figura 3.4.3, lo cual indicaría que los suelos arcillosos han descendido de las partes altas del talud.

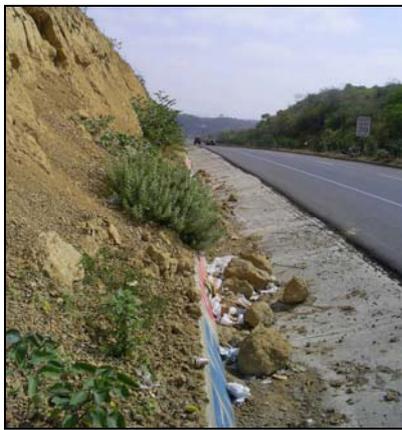
Figura 3.4.5 Vista parcial base del Talud No. 9,

En el caso del *Talud No. 9*, existe desprendimiento de bloques, que incluye la presencia de vegetación, lo que puede causar afectaciones al libre flujo por el canal.

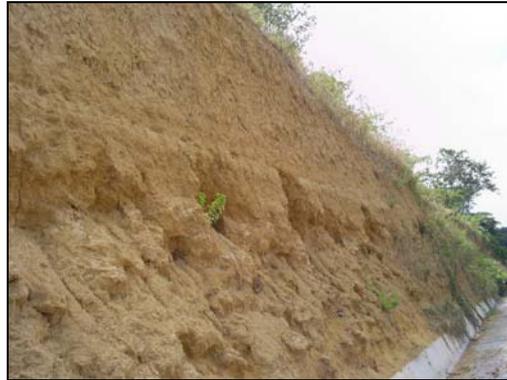
Figura 4.1.2 Caída de volúmenes por proceso erosivo.

Es indudable que una de las causas principales de la erosión es la pérdida de humedad que experimentan los taludes constituidos por lutitas y limolitas, los cuales presentan erosión en forma progresiva; al comienzo se tienen pequeñas grietas, a continuación grietas entre conectadas similares a sartenejas y finalmente, la caída al principio de pequeños volúmenes y luego de volúmenes más grandes que se aproximan a la tonelada de peso. En casos excepcionales se han encontrado volúmenes superiores a la tonelada que han tapado las cunetas del sistema de drenaje de la vía.

Talud No 8, Derecho (Cerecita), Abscisa 27 + 000

Por lo antes mencionado se puede deducir que una de las soluciones para controlar la erosión sería la re vegetación, sin embargo, debido a que los cortes que se realizaron durante la construcción han hecho exponer estratos o capas rocosas que, por tanto, no contienen suelo vegetal, y hace esta solución impracticable. A esto se suma la circunstancia de que los taludes que han quedado tienen una fuerte pendiente, por lo que tampoco es posible colocar sobre ellos una capa de suelos, ya que se deslizaría.

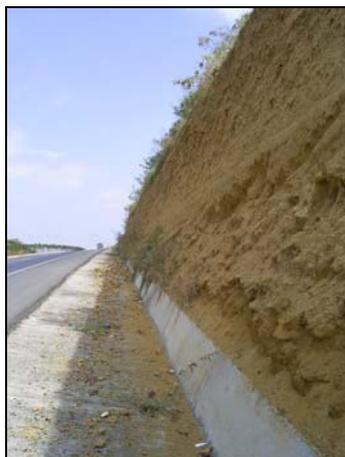
Figura 4.1.3 Detalle Talud No 8 (Derecho), Abscisa 26+094

Nótese la pendiente del talud y las características de los materiales
