# ESCUELA SUPERIOR POLITÉCNICA DEL LITORAL

“Evaluación de potenciales daños de la Tubería de poliducto del cantón Esmeraldas: Criterios geológicos para identificar sitios críticos y propuestas de variantes”

### INFORME DE MATERIA INTEGRADORA

GUAYAQUIL – ECUADOR

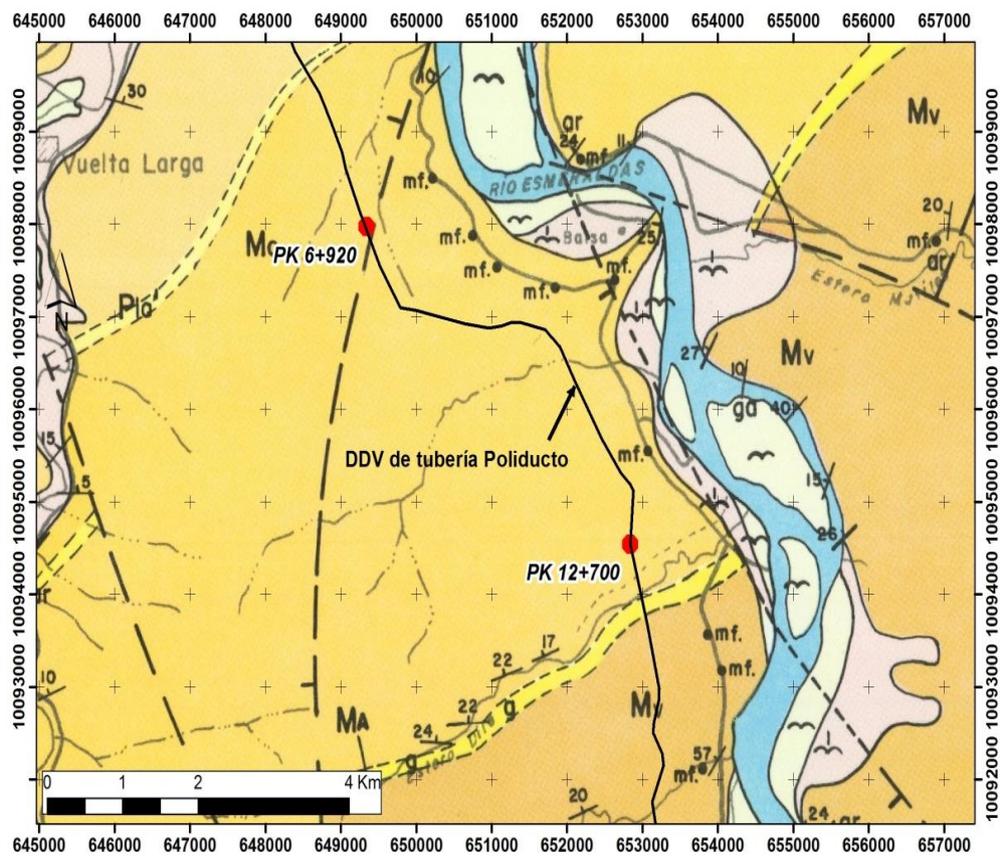
**Mapa II** Mapa Geológico de Esmeraldas y Punta Galera indicando sitios críticos Pk- 6+920 y Pk- 12+700.

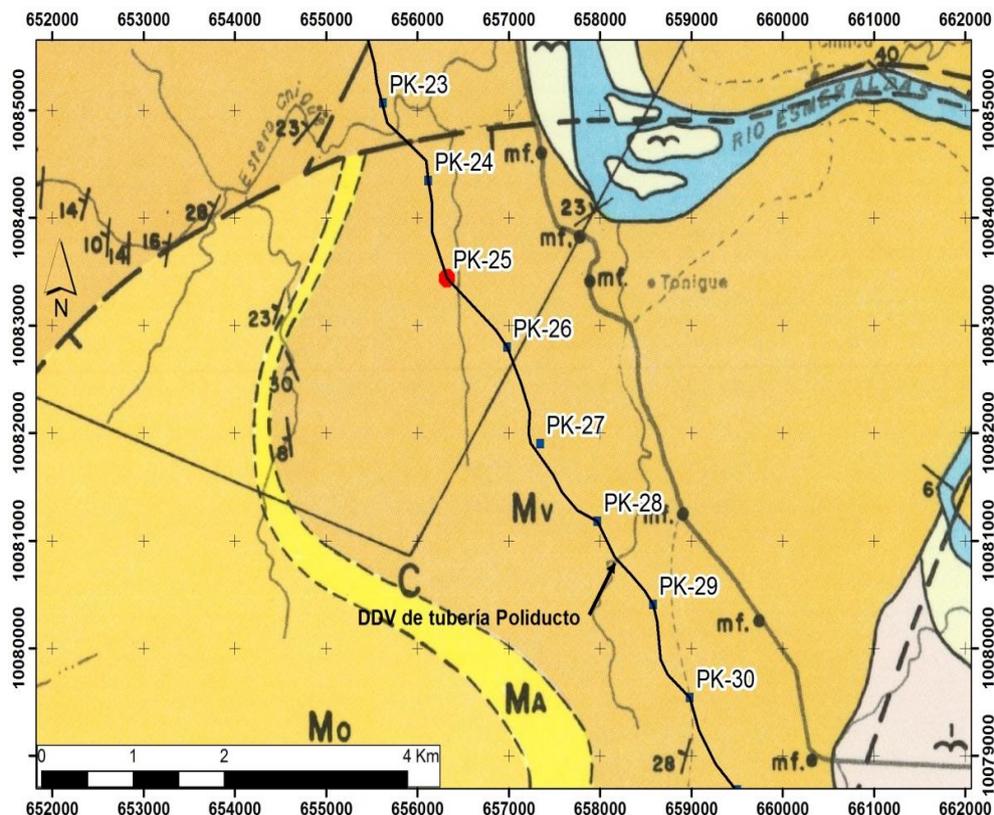
**Mapa III** Extracto del mapa geológico de Esmeraldas y Punta Galera a escala 1:100.000, para parte del cantón Esmeraldas y parroquia Viche, indicando el sitio crítico de PK-25.
