**ESCUELA SUPERIOR POLITÉCNICA DEL LITORAL**

“Proyecto Reparación Mayor en Caldero de la Central  
Termoeléctrica Trinitaria-Celec Ep”

**TESIS DE GRADO**

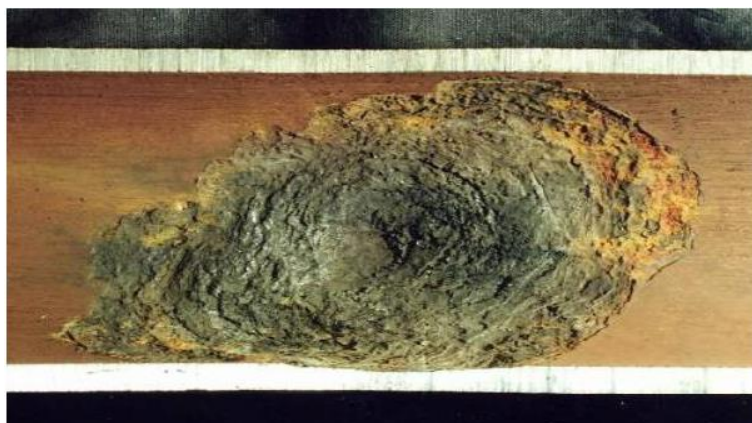
**FIGURA 2.6 FALLA POR CORROSIÓN DEL LADO AGUA.**

El agua y su control químicos son factores muy importantes en la promoción de corrosión de la superficie interna de los tubos. A la resistencia a la corrosión del tubo dependerá del PH del agua y de la cantidad de contaminantes que esta tenga. La reacción del agua con el acero es espontanea y rápida a temperaturas elevadas, de tal suerte que se formará una capa protectora de óxido de hierro (magnetita)  $\text{Fe}_3\text{O}_4$ , que evita reacciones posteriores sobre la superficie de acero, sin embargo esta capa protectora es inestable y se solubilizará a PH inferiores a 5 y mayor a 12. Un factor importante en la corrosión lado agua es la cantidad de productos de corrosión que se depositan sobre las paredes de los tubos. La formación del depósito ocurre principalmente en zonas donde el flujo es alterado por cambios de dirección,

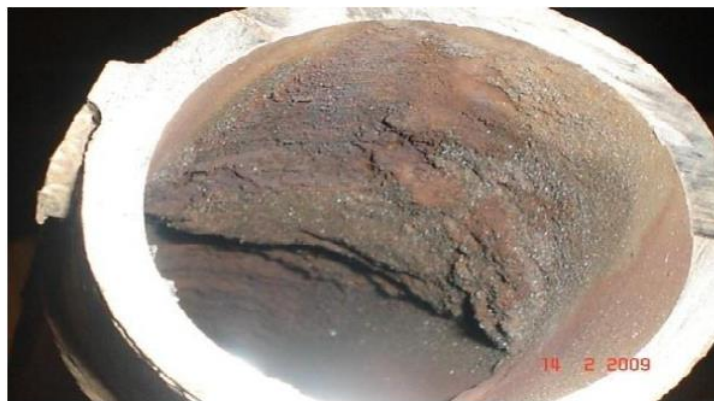
**FIGURA 2.7 FALLA POR CORROSIÓN CAUSTICA**

La falla por corrosión cáustica en un tubo de caldera, es el resultado de una superficie de transferencia de calor incrustada y agente corrosivo en el agua del generador. La corrosión cáustica se genera a partir del depósito de productos de corrosión existentes en el agua, en los cuales se puede concentrar el hidróxido de sodio originando valores

de PH altos. A estos niveles de PH altos, la capa protectora de magnetita de los tubos de acero se solubiliza y el material base se corroe rápidamente.

Como en general la corrosión cáustica ocurre en condiciones de alcalinidad alta, la susceptibilidad de las calderas de alta presión a este tipo de daño, se puede reducir mejorando el tratamiento químico del agua en el caldero evitando que se formen depósitos y por la observación rutinaria de limpieza química de la unidad. Así como eliminando en lo posible, la exceso de material de aporte que se forma debido a soldaduras en el interior de los tubos.

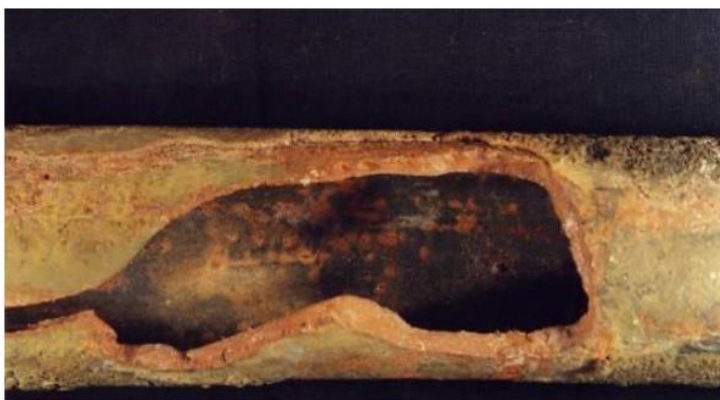
**FIGURA 2.8 FALLA ATAQUE POR HIDRÓGENO.**

Las fallas en tuberías ocasionadas por daño de hidrógeno, se deben a superficies de alta transferencia de calor sucias y a una condición acida de agua de caldera.

El daño por hidrogeno se desarrolla por la generación del mismo durante el proceso de corrosión de la superficie interna del tubo, los átomos de hidrogeno emigran a través del tubo de acero hasta reaccionar el carburo de fierro para formar el metano, las grandes moléculas de metano son entonces atrapadas entre los límites del grano ocasionando grietas internas las cuales van creciendo hasta producir una fractura de tipo frágil en el material del tubo.

Este tipo de daño, normalmente ocasiona un desprendimiento de una sección rectangular del tubo de una manera semejante a la de una abertura de una ventana, los bordes de la fractura son gruesos debido a que el acero ha sido fragilizado por la pérdida de carbón y por la formación de micro fisuras llenas de metano.

Una práctica esencial sería el monitoreo y control de los químicos del agua de caldera para prevenir depósitos en los tubos, ataque por corrosión y daño por hidrógeno. La cantidad, espesor y composición química de los tubos, son factores importantes en la decisión de limpiar químicamente la unidad o no. Sin embargo, se deberá de considerar la limpieza química de la caldera, cuando esta ha operado por más de una hora bajo condiciones de PH inferiores a 7.0 debido a contaminaciones a causa de fugas en los tubos del condensador, o reactivos químicos ácidos procedentes del sistema de tratamiento de agua de la caldera.

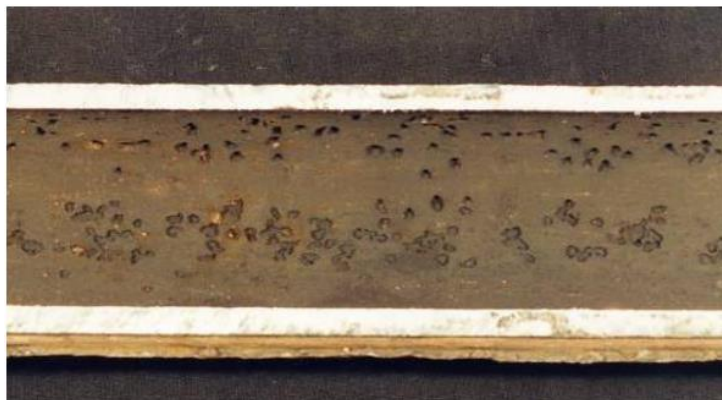
**FIGURA 2.9 MECANISMO FALLA POR PICADURA.**

Las fallas en los tubos de caldera causadas por picaduras o corrosión localizada, son resultados de ataque por oxígeno en la superficie interna de dichos tubos. La corrosión localizada del tubo puede producir perforación de la pared de este, al desarrollar una actividad galvánica, cuando una pequeña área del tubo tiene un comportamiento anódico con relación al resto de material.

El ataque por picaduras debido al oxígeno disuelto en el condensado, ha causado fallas, principalmente en los tubos del recalentador. El ataque por picaduras debido a oxígeno en el economizador puede ser un problema, si los niveles de oxígeno son elevados durante el arranque de la caldera y operación a baja carga. Sin embargo se puede alcanzar un daño considerable, con niveles excesivos de oxígeno aun durante un corto periodo de tiempo.

Conservar el generador de vapor lleno de agua con hidracina y los bancos del sobrecalentador y recalentador con nitrógeno para dar una protección total contra picaduras debido al oxígeno durante el paro de la unidad.

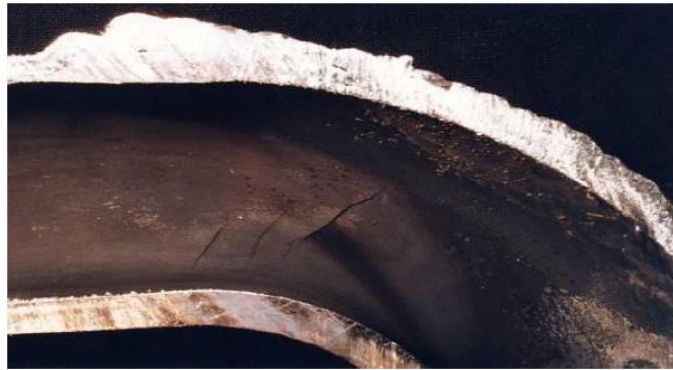
**FIGURA 2.10 MECANISMO DE FALLA CORROSIÓN BAJO ESFUERZO.**

El mecanismo de agrietamiento por corrosión bajo esfuerzo conocido por siglas en inglés como SCC (STRESS CORROSION CRACKING), se debe a la acción conjunta de un esfuerzo y un medio corrosivo al metal en cuestión.

Este tipo de falla se presenta cuando se conjugan los siguientes factores: esfuerzos de tensión, un medio ambiente corrosivo y un material susceptible. Este tipo de fallas ocurren normalmente en la tubería del sobrecalentador y del recalentador, fabricada con acero inoxidable austenítico. Sin embargo este tipo de daño también se ha encontrado en tubos ferríticos del recalentador, cuando se han introducido

Se deberán de eliminar las condiciones bajo las cuales se presenta este tipo de falla tales como esfuerzos de tensión y un medioambiente corrosivo. Los esfuerzos normales tienen que ver con dobleces, soldaduras, accesorios y soportes. Los agentes corrosivos del lado vapor, generalmente tienen que ver con el acarreo de reactivos químicos del agua de la caldera, debido a un control inadecuado durante la limpieza de la unidad o la inyección de agua rociada en el atemperador, especialmente durante fugas en los tubos del condensador.

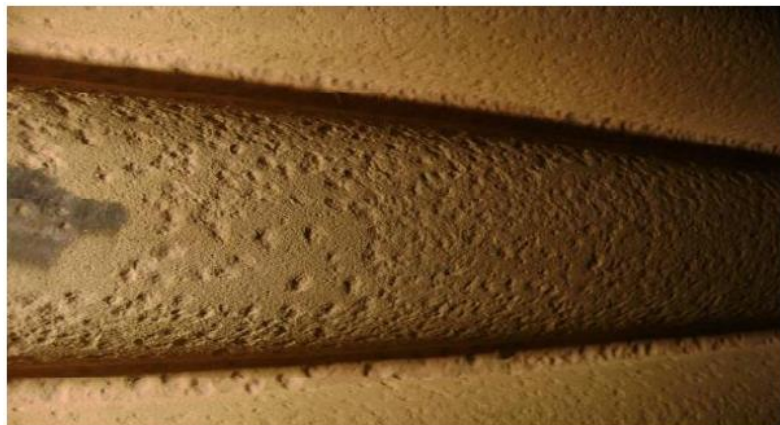
**FIGURA 2.13 MECANISMO FALLA POR CORROSIÓN.**

La corrosión por ceniza a altas temperaturas se presenta en los elementos del sobrecalentador y recalentador, debido a la erosión o adelgazamiento de las paredes de los tubos. A este

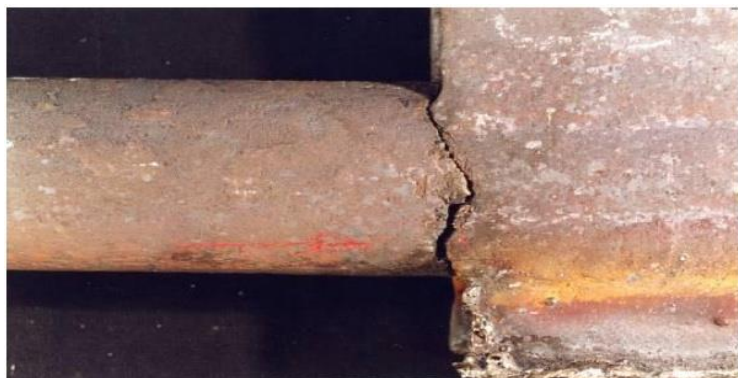
**FIGURA 2.13 MECANISMO FALLA FATIGA POR VIBRACIÓN.**

Las grietas debido a fatiga por vibración se desarrollan a partir de la resonancia del tubo, por las fuerzas de corriente de Eddy inducidas por el paso del flujo de gases.

Como medida correctiva a esta problemática se han diseñado atenuadores de vibración para disminuir este fenómeno inducido por el flujo de los gases. Estos accesorios se colocan entre o a través de los tubos, para cambiar sus características de vibración, de tal forma que no respondan a las fuerzas que los inducen a vibrar.

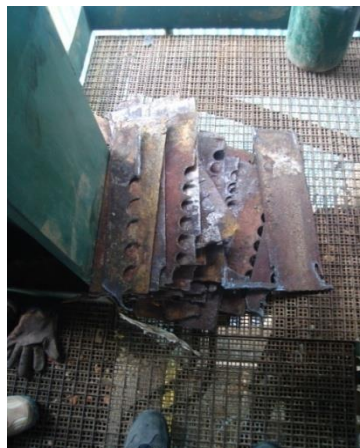
**FIGURA 5.7 PLACAS Y PEINES RETIRADOS DE LA CÁMARA**

Una vez que se han retirado los peines y candados de los elementos se procede al corte y desmontaje de las secciones, esto se realiza con la ayuda de tecles, malacate, tirfor y eslingas. Como en el área van a trabajar grupos de 4 técnicos (2 montadores y 2 ayudantes), el sobrecalentador se desmontarán en dos secciones banco de entrada y de salida, se comenzará con el desmontaje del banco de entrada desde los extremos hacia el centro. El Proceso de corte de los elementos del sobrecalentador banco de entrada se realiza soportando los tubos de las secciones, se debe pasar una eslinga entre secciones y colocarla por alrededor de al menos 3 secciones de tubería, ya que al cortar las placas candado y los peines en la cámara muerta, se puede provocar que el peso del elemento rompa la cadena de los tecles, por lo que es necesario cargar a todo el grupo de secciones durante el tiempo en que se sustituyan por las nuevas secciones.

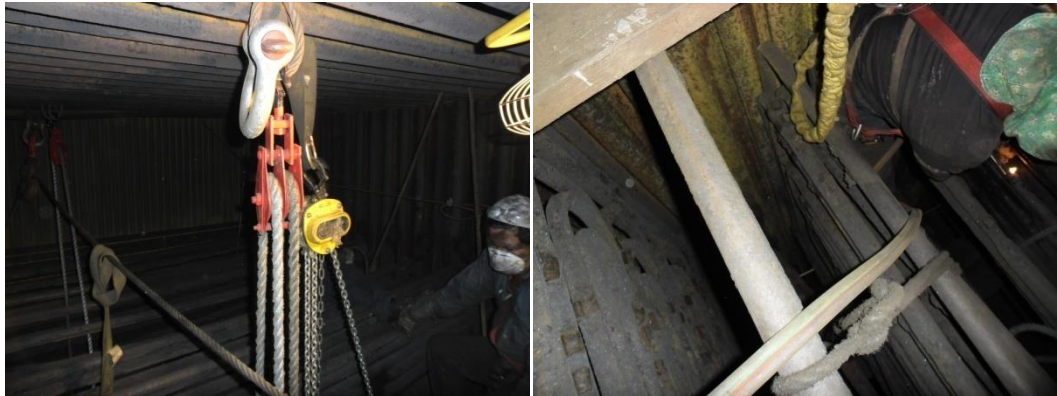
**FIGURA 5.9 COLOCACIÓN DE FAJAS Y CUERDAS DE SEGURIDAD.**

Durante el proceso de desmontaje de las secciones es necesario insistir en soportar las secciones a las cuales se les realizará el corte de los tubos, se debe verificar que las secciones a soportar se encuentren libres de peines y candados, se debe de verificar que no presente atoramiento y se encuentre sujeta por su propio soporte ubicado en las paredes del hogar, una manera de verificar que se encuentra libre es subir las secciones con el malacate de manera leve y debe columpiarse libre, ya que durante mantenimientos anteriores se ha presentado la problemática de fractura de soportes y fractura de tubería, en casos más severos la deformación plástica del elemento o la caída de la sección al cenicero lo cual es muy peligroso, esto puede suceder al momento de tensar la eslinga o cadena.

Una vez realizado el corte de la tubería en secciones, la misma es deslizada muy cuidadosamente con la ayuda del malacate por el interior del hogar en el caldero y ubicada en el cenicero. Posteriormente es retirada del sitio e ingresada al almacén de residuos industriales. Se continúan las actividades en los bancos del sobrecalentador, mientras una parte del personal baja la tubería ya cortada, otra parte del personal se queda en sitio preparando la tubería para la aplicación de la soldadura, esto es realizando la limpieza y biselado de las secciones del tubo que se encuentra en la cámara muerta, para formar la junta con la nueva sección que será montada posteriormente.

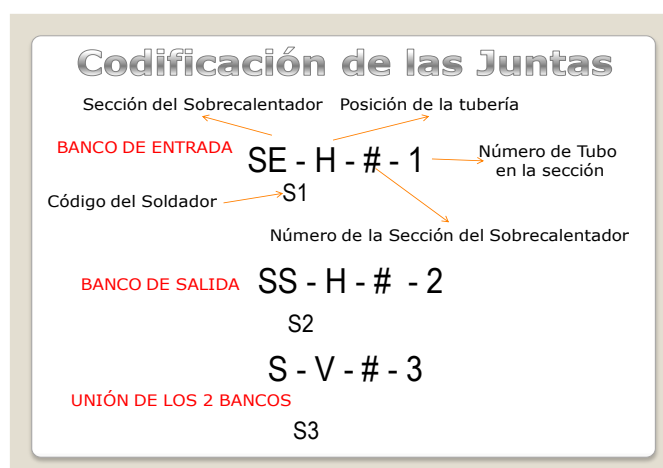
**FIGURA 5.21. CODIFICACIÓN JUNTAS DE SOLDADURA**

Algunas de las irregularidades se pueden corregir durante el proceso de aplicación de soldadura, como lo son porosidades, incrustaciones, falta de continuidad, falta de penetración o exceso de penetración. Pero para detectarlas en el momento el soldador debe de estar muy atento y con una iluminación adecuada para observar estas irregularidades. Si este tipo de irregularidades se detectan hasta la exposición radiográfica, se puede tener la necesidad de desbastar toda la soldadura para corregir la irregularidad y de acuerdo a normas solo se permiten tres correcciones de irregularidades antes de tener que desbastar la soldadura en su totalidad. Las más severas: exceso de penetración, falta de fusión y falta de penetración, para corregir será necesario llegar al paso de raíz, desbastar el material y volver a aportar material, la complicación en este tipo de situaciones no es el tiempo de reparación, sino el tiempo que se pierde en volver a radiar las juntas, ya que se debe evacuar toda el área de trabajo alrededor de un radio de 30 metros hasta que se termine el proceso de gammagrafía.

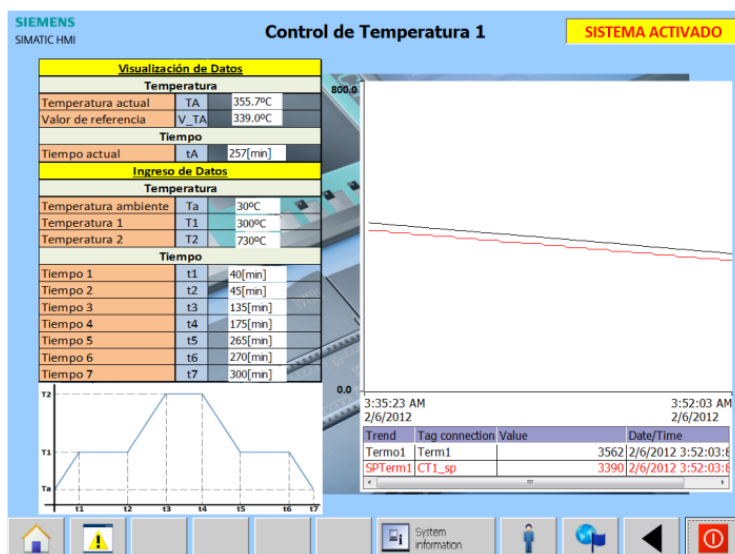
**FIGURA 5.24 PRIMERA FASE DE ENFRIAMIENTO CONTROLADO.**

- e. En la Inspección radiográfica del 10% de las juntas soldadas con PWHT, realizado posterior al PWHT no se encontraron defectos (fisuras), según se indica en los Informes de Inspección radiográfica No. 2825 y 2826 que se adjunta.
