**Estudio de la Estabilidad de Talúdes  
de la Urbanización Bellavista**

**Tesis de Grado**

**Jorge W. Matamoros Morán**

**Enero de 1977**

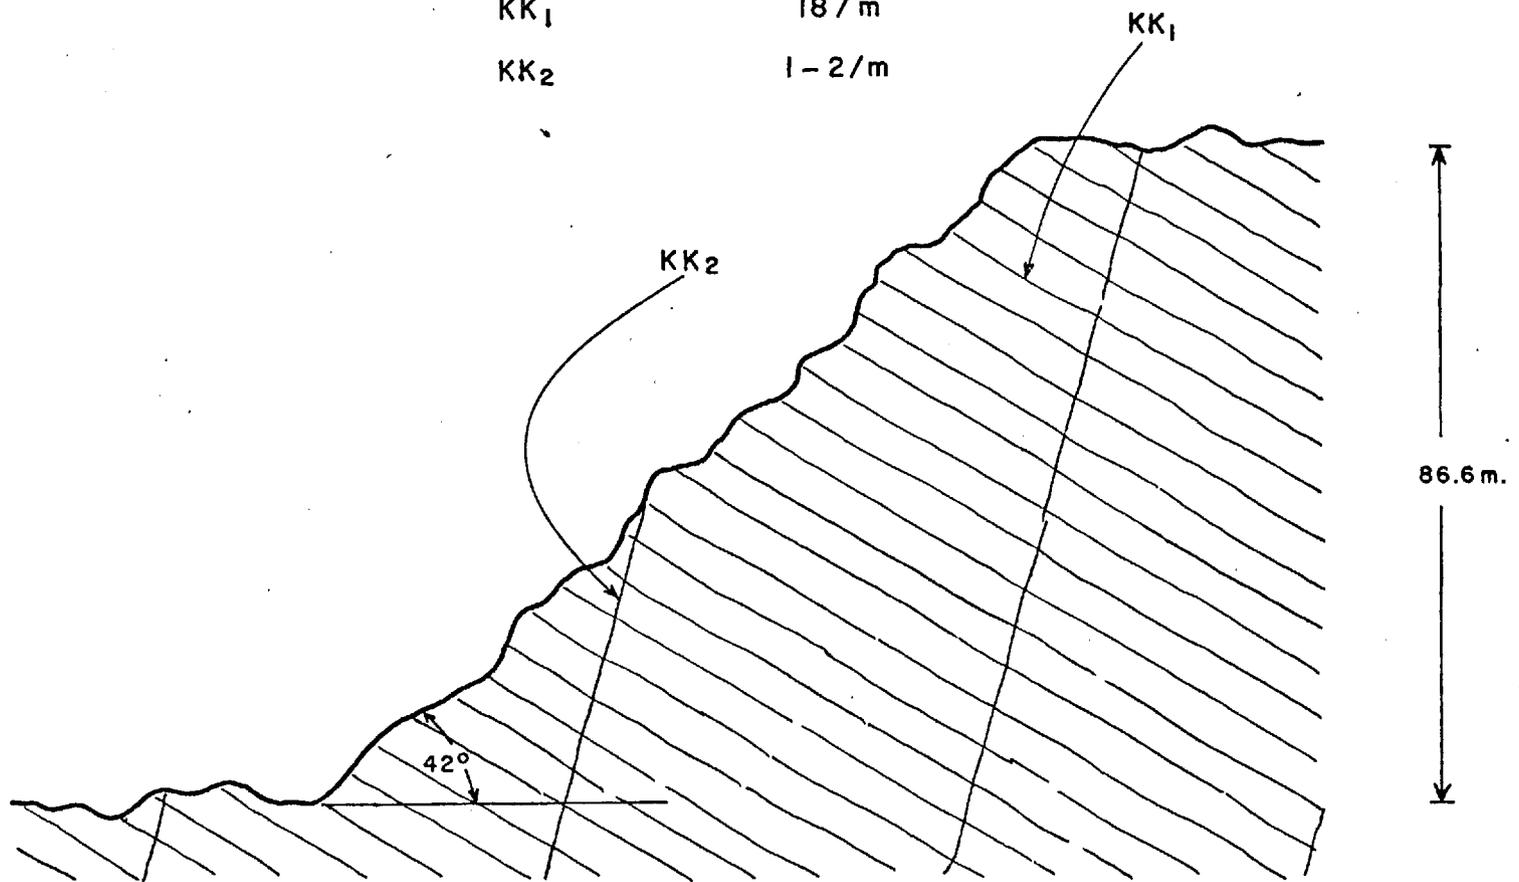
FIGURA 3 TALUD I

TALUD N85E/68S  
ESTRATIFICACION N 74E/26N  
DISCONTINUIDAD FRECUENCIA  
KK<sub>1</sub> 7-12/m

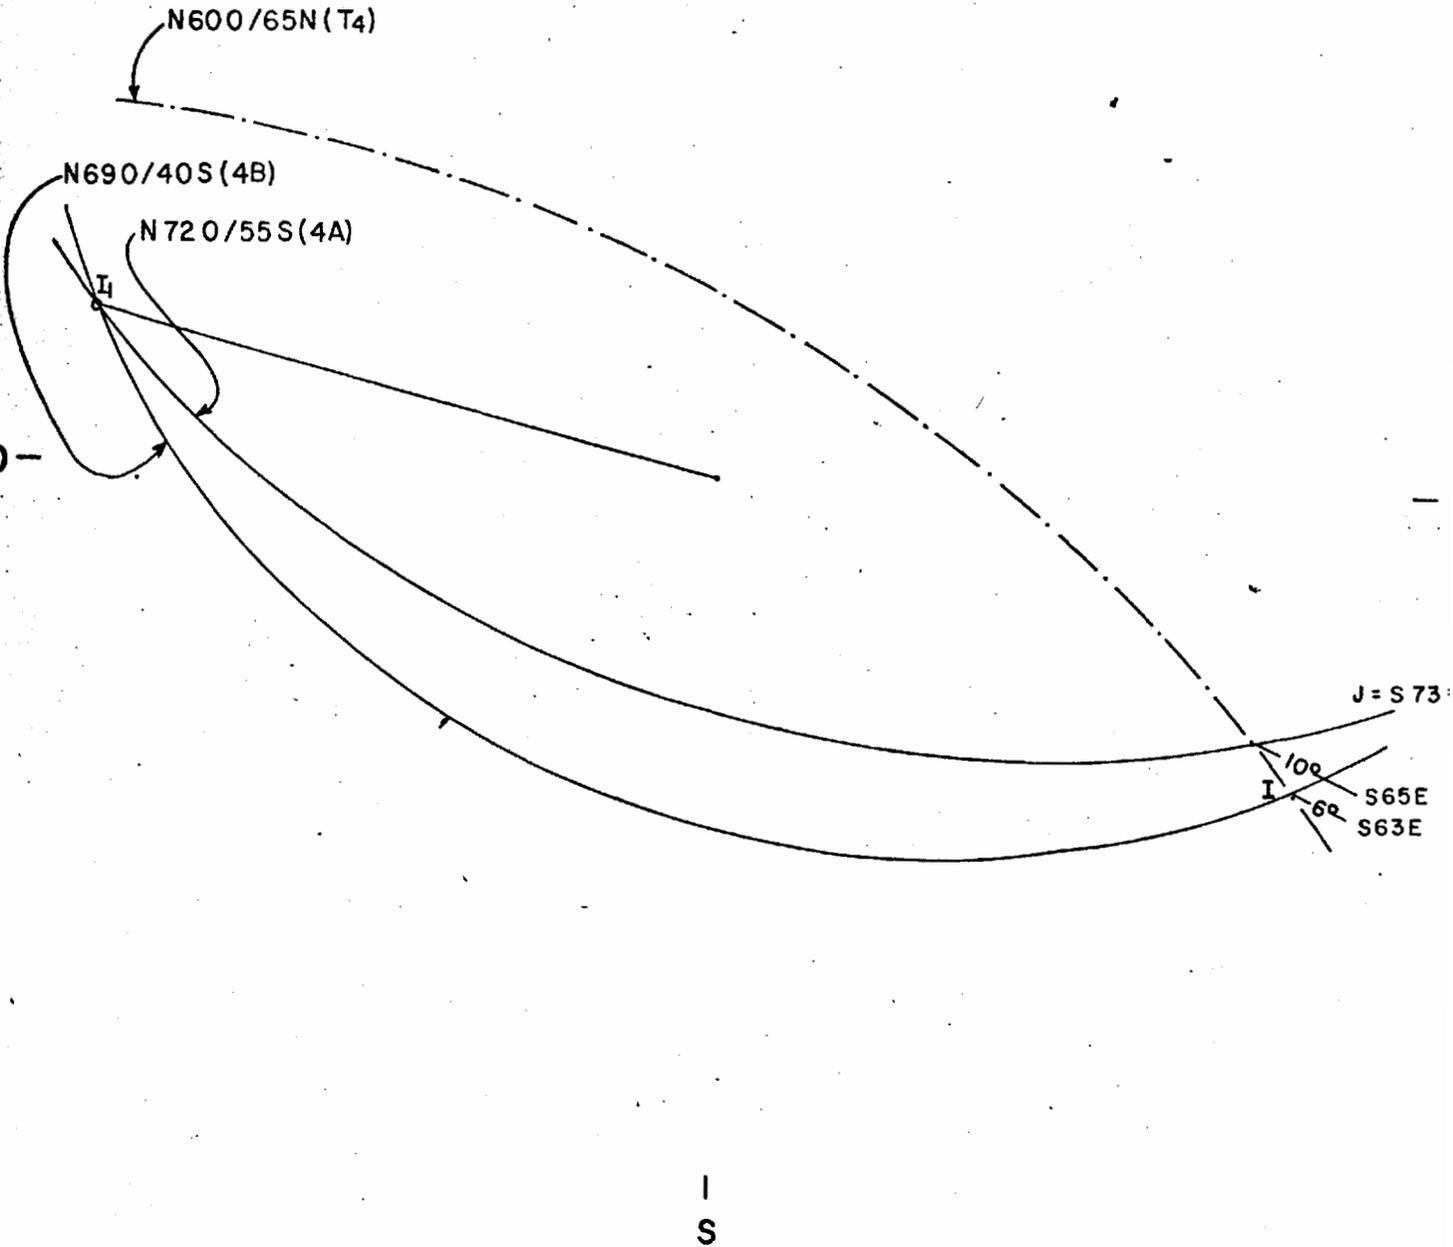
FIGURA 18 TALUD 4 PARA LA ESTRATIFICACION

TALUD 4: De los resultados y de los diagramas (Fig. 18, 19 y 20) se puede decir que se forman 19 cuñas de las cuales desde la  $I_2$  hasta la  $I_{19}$  son completamente estables geométricamente, porque su dirección va hacia adentro del cuerpo del talud, y solo desde I hasta M es inestable potencialmente, con la dirección más probable

del deslizamiento en  $N 3^{\circ}0$  en el punto L, sumándose a ello la cuña  $I_1$  inestable, también, de manera que su inestabilidad se debe a las diaclasas de 3 a 4 m. que son los que se han graficado en el diagrama 19. Debido a la enorme cantidad de diaclasas pequeñas que se encuentran limitadas por los planos de estratificación (Artículo 4.3 talud 4), se notarán que se encuentran sometidos a fenómenos de inestabilidad superficial llamado "desprendimiento de rocas" originado por el cruce de estas diaclasas y los planos de estratificación, que determinan pequeños bloques de material rocoso que pueden inestabilizarse, por una falla a la tracción en la masa rocosa debido a la meteorización, como también por el paso de vehículos pesados, por sismos o por la acción de la presión de poros, estos bloques se moverán según direcciones dictadas por la intercepción entre planos de estratificación y diaclasas, - las mismas que tendrán un diámetro entre 20 y 30 cm, las cuales se encuentran diseminados por toda la base del talud (Foto 7). Una medida recomendable sería la construcción de bermas de 10 m. de altura por 2 m. de ancho (Fig. 26), esta medida evitará que los pequeños bloques de roca derivados del fenómeno desprendimiento de bloques, tengan acceso directo a la base del talud en la cual de a

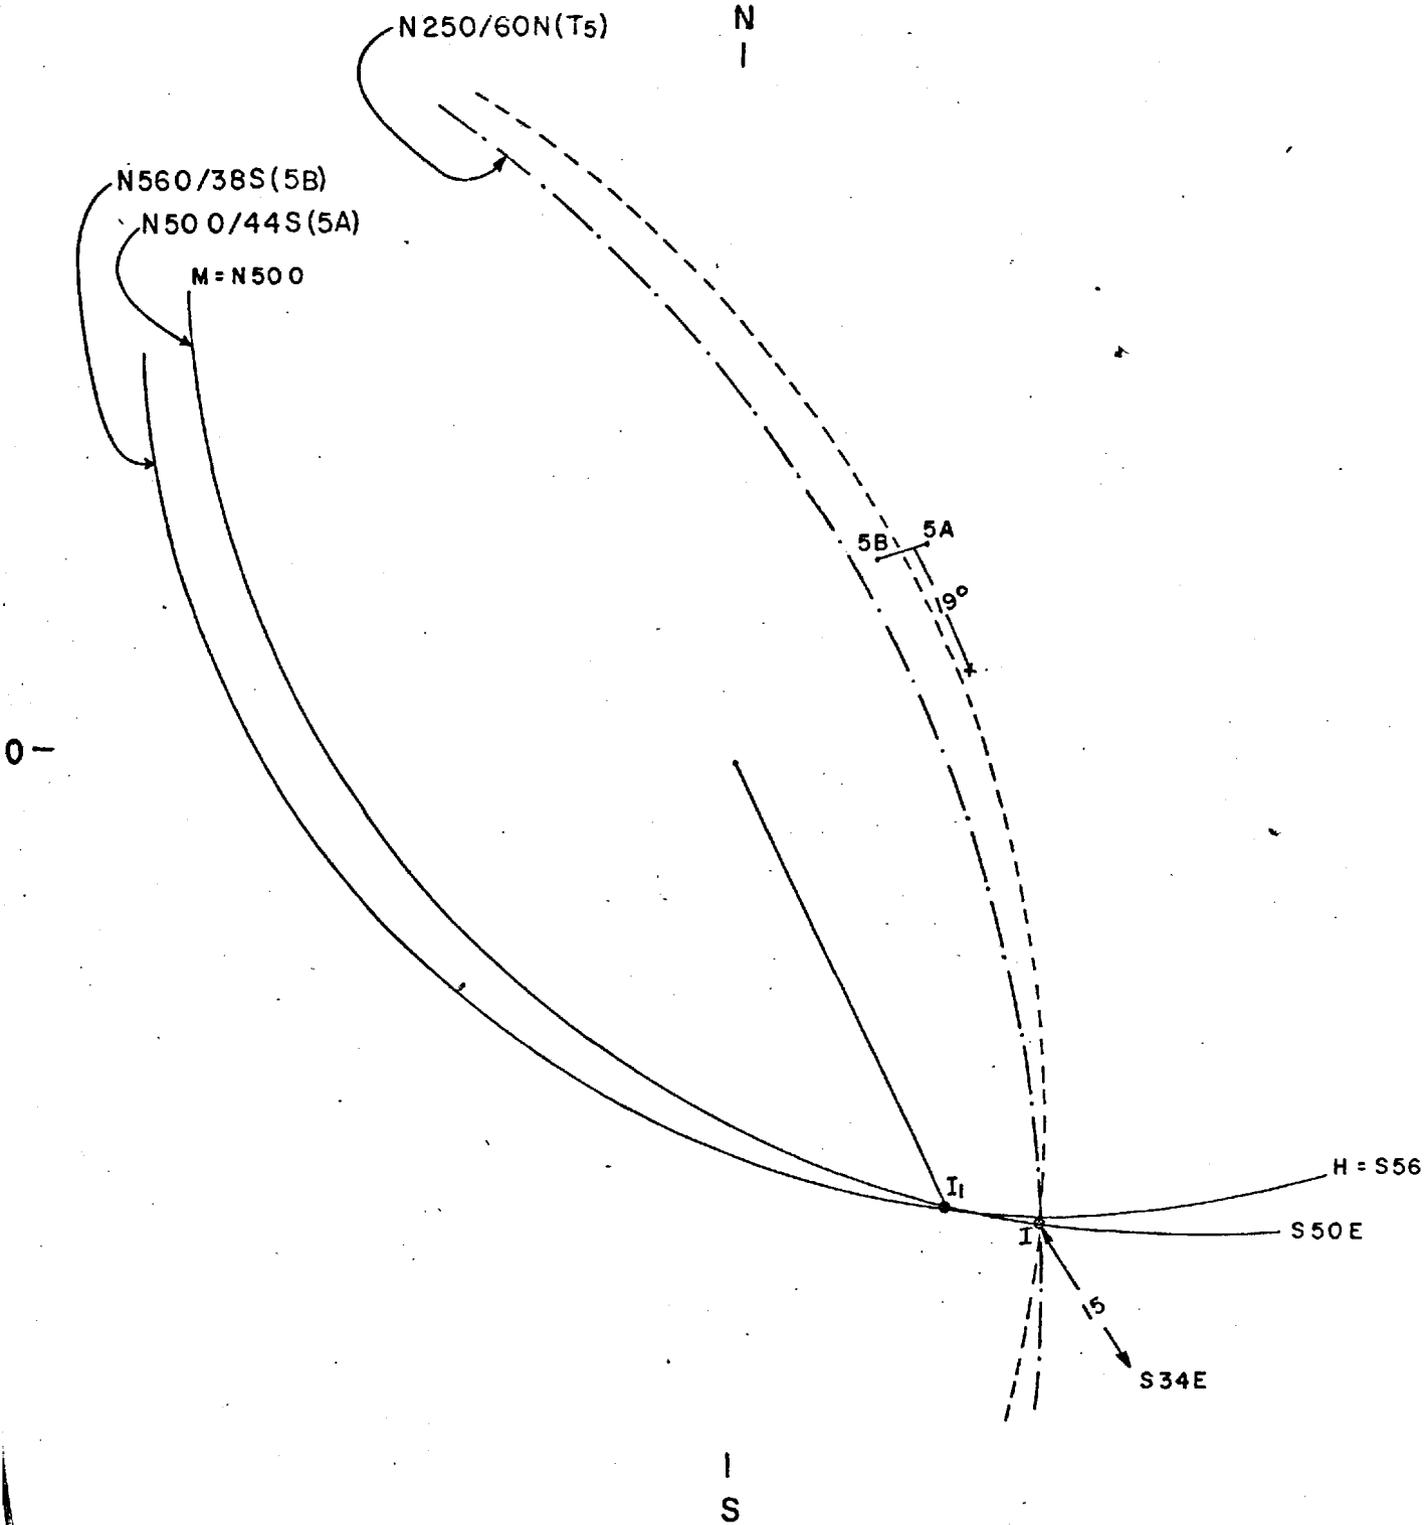
FIGURA 21

TALUD 5: En este diagrama (Fig. 21), observamos que las capas tienen un buzamiento contrario al talud, y solamente a partir de S 34°E e inclinación 15° al S (punto I) - hasta S 56°E (punto H), existen componentes del buzamiento de la superficie potencial de deslizamiento, inferior-

TALUD 5: El siguiente talud es estable geométricamente - (Fig. 21) desde I hasta M. con la cuña I<sub>1</sub> que da el cuerpo del talud mismo, mientras que desde I hasta M el talud es potencialmente inestable, con la dirección más privilegiada para el deslizamiento en S34°E e inclinación - 15°S, el cual tiene un FS =  $\frac{30}{19} = 1,58$  lo que nos dice que el talud en mención es estable geométrica y mecánicamente para cualquier orientación de él.

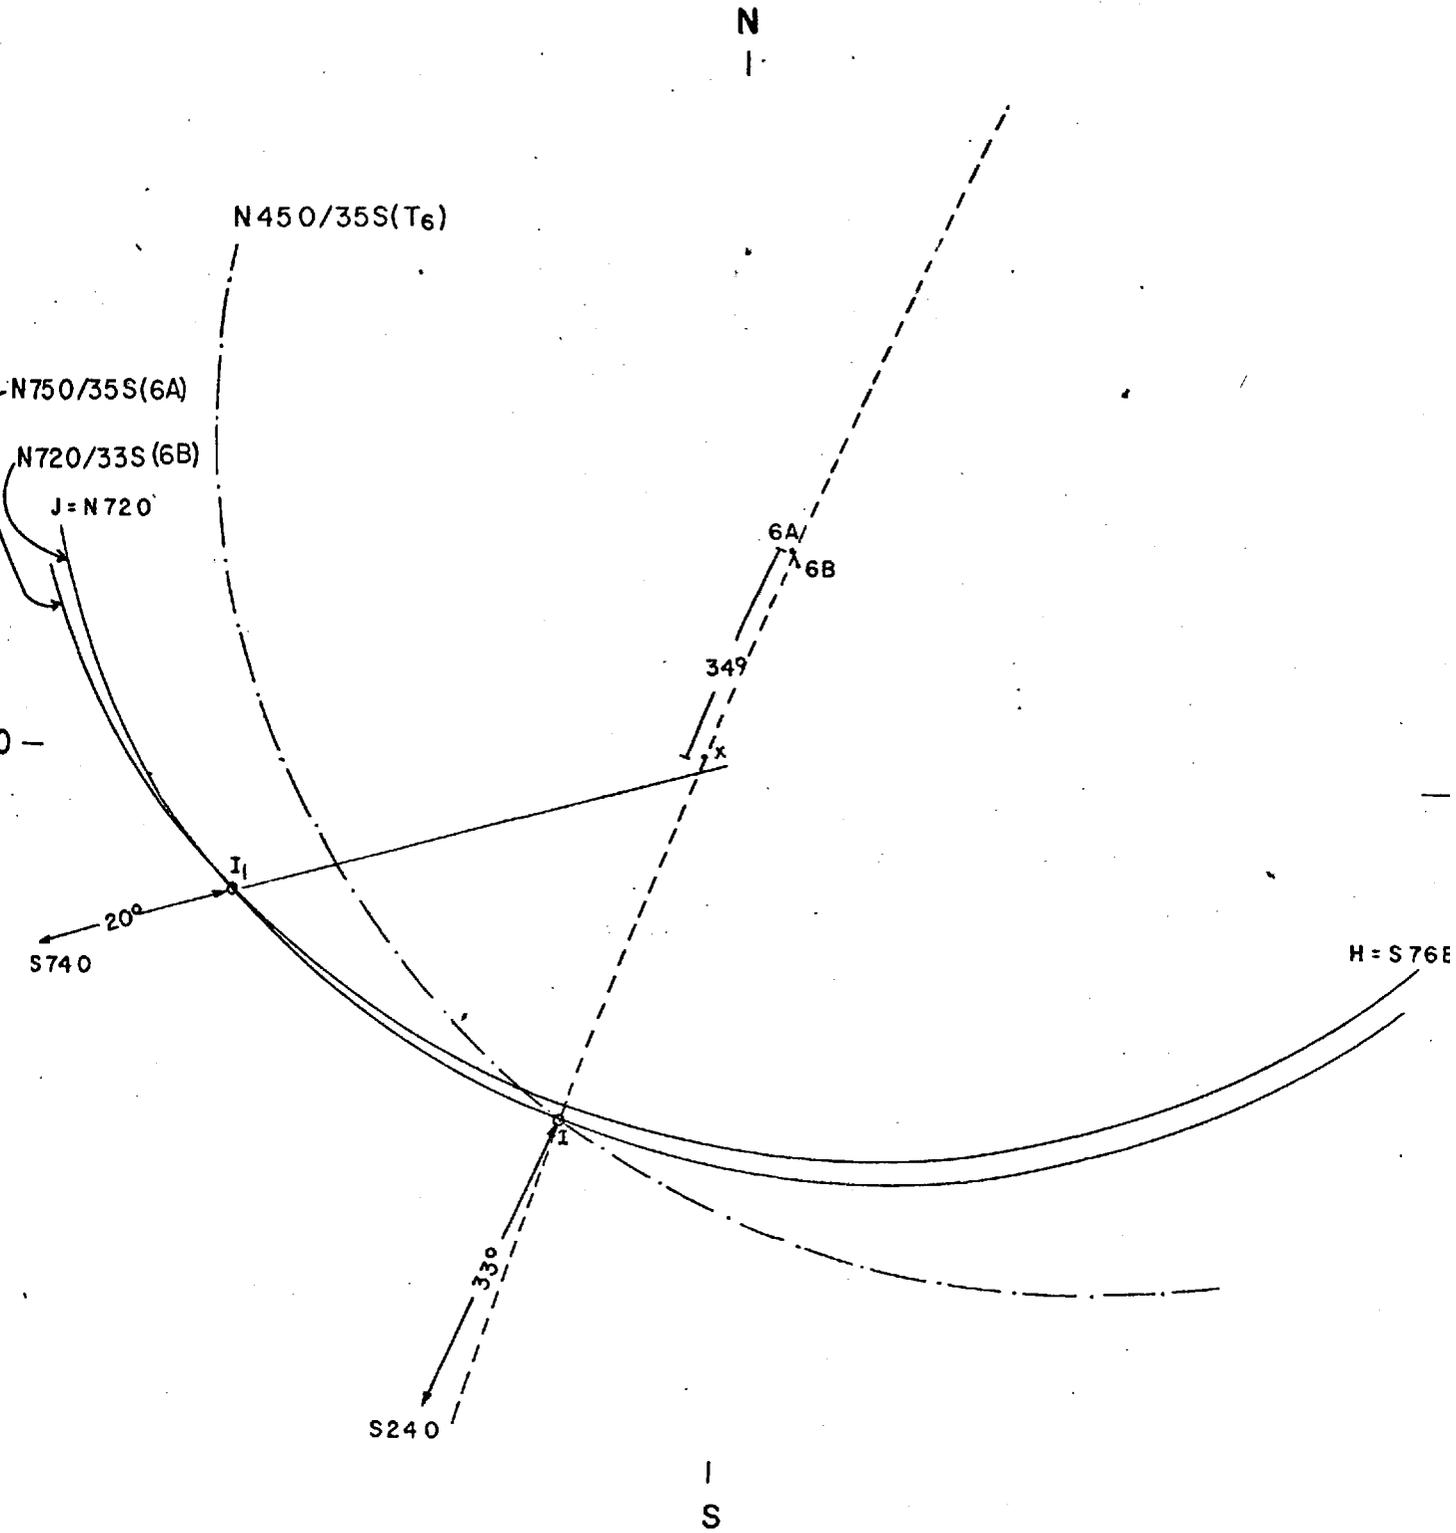
FIGURA 22

TALUD 6: En este talud, geométricamente desde I hasta M (fig. 22) es estable, mientras que desde I hasta J es potencialmente inestable, con la dirección más favorable para el deslizamiento en S24°0 e inclinación 20° al S, para los cuales tiene un FS =  $\frac{30}{34} = 0,88$  que confirma su

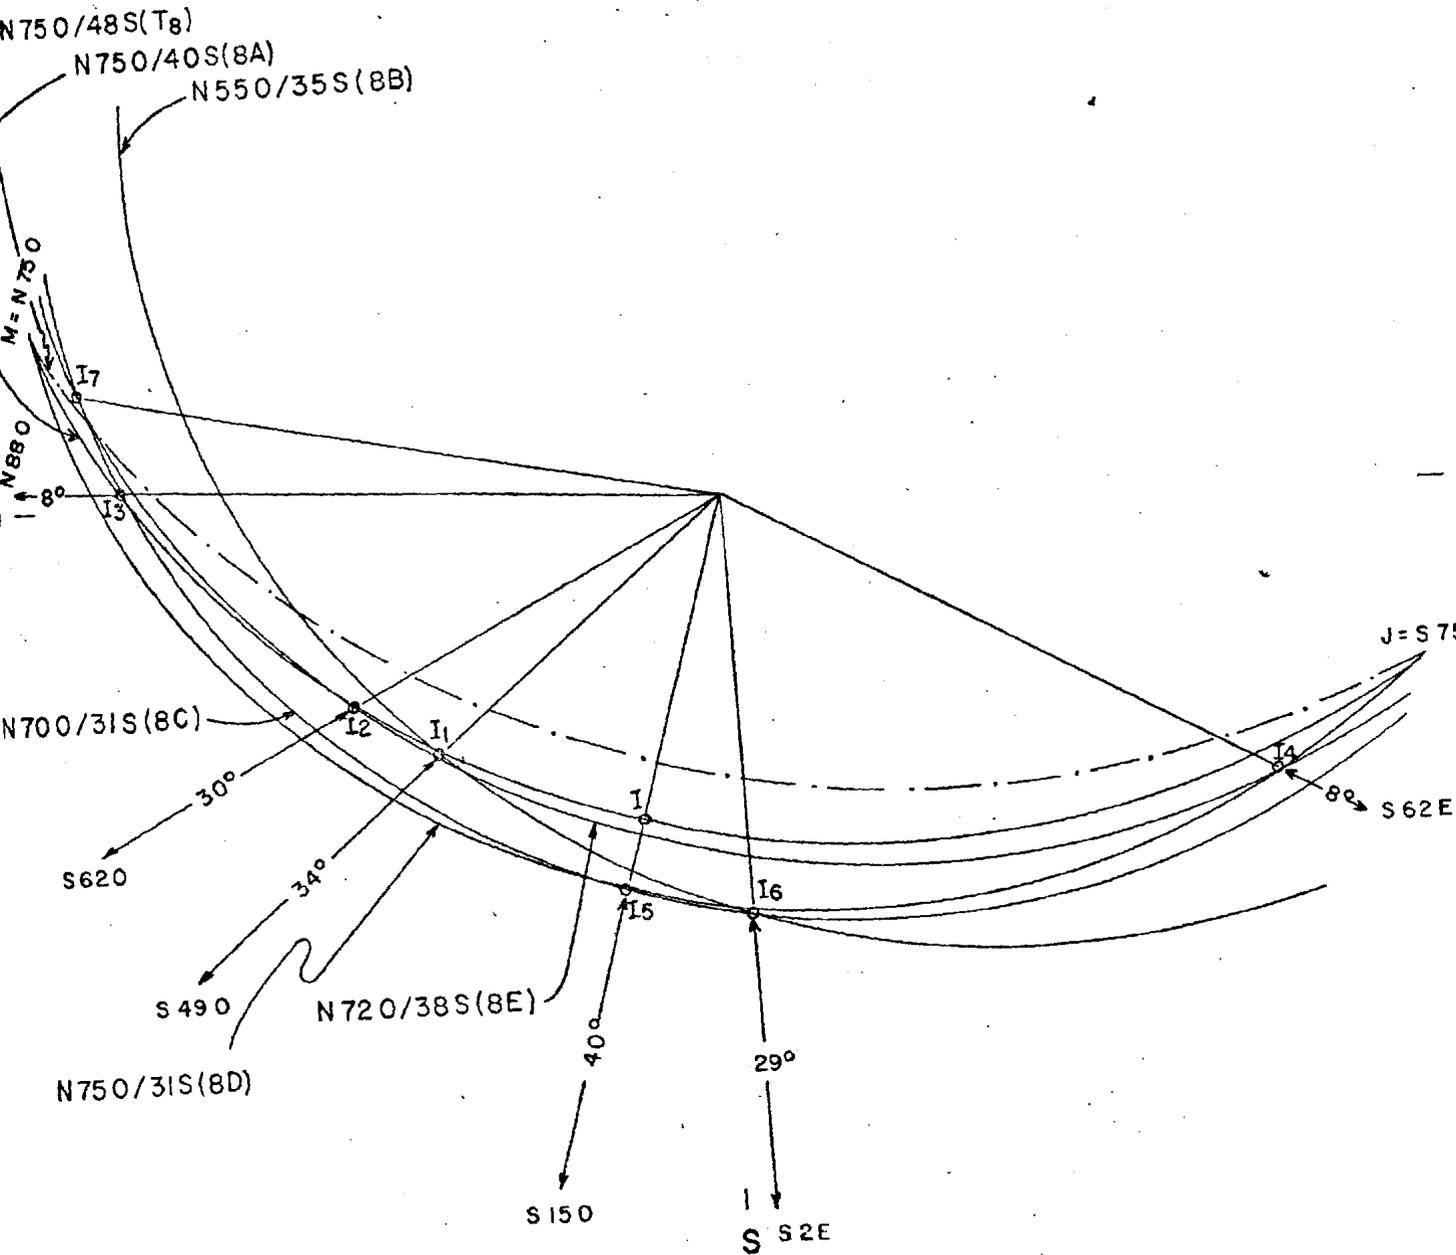
FIGURA 24

TALUD 8: Para el presente talud (Figura 24), es inestable desde M hasta J en virtud de que el buzamiento de las estratificaciones, es un poco menos que el correspondiente del talud, con un rumbo aproximadamente igual, con la dirección más probable del deslizamiento en I, además se forman 7 cuñas de las cuales la  $I_7$  es la única que da al cuerpo del talud mismo, las demás son inestables. Observando el diagrama vemos que las estratificaciones son casi paralelas al talud, las cuñas formadas son muy agudas. Hay que tener un cuidado especial por cuanto puede ocurrir un deslizamiento de losas "planchoneos" que pueden ocurrir a lo largo de las discontinuidades paralelas al talud.
