**ESCUELA SUPERIOR POLITECNICA DEL LITORAL**  
**Departamento de Ingeniería Mecánica**

Presentación del Informe Técnico:  
"DETECCION DE LA CORROSION APLICANDO  
TECNICAS NO DESTRUCTIVAS"

Previo a la obtención del Título de:  
**INGENIERO MECANICO**

Guayaquil - Ecuador  
1989

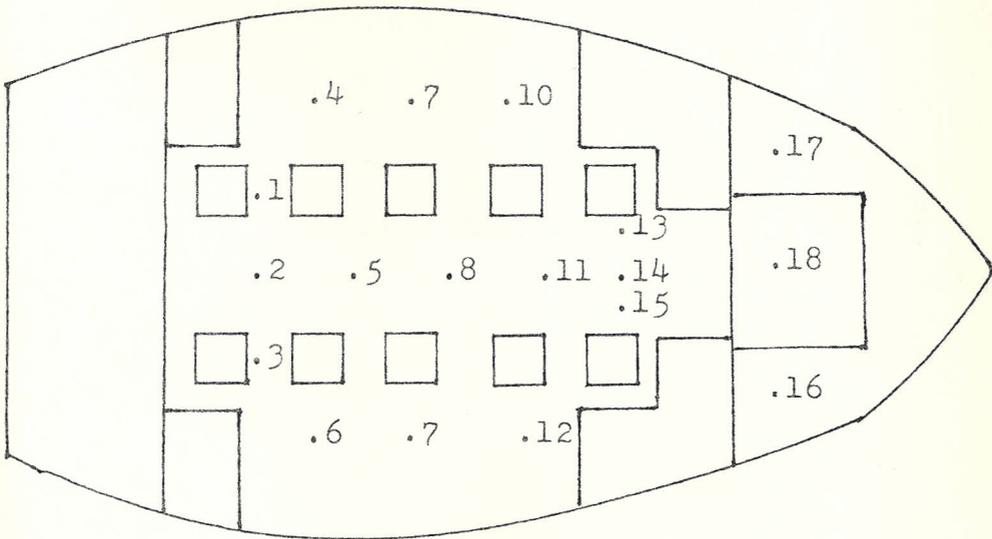
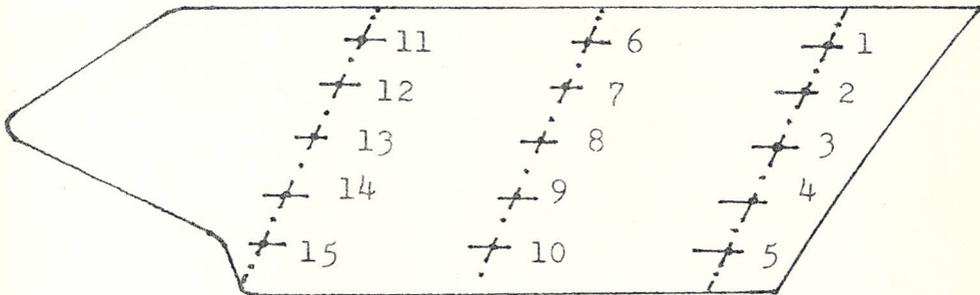
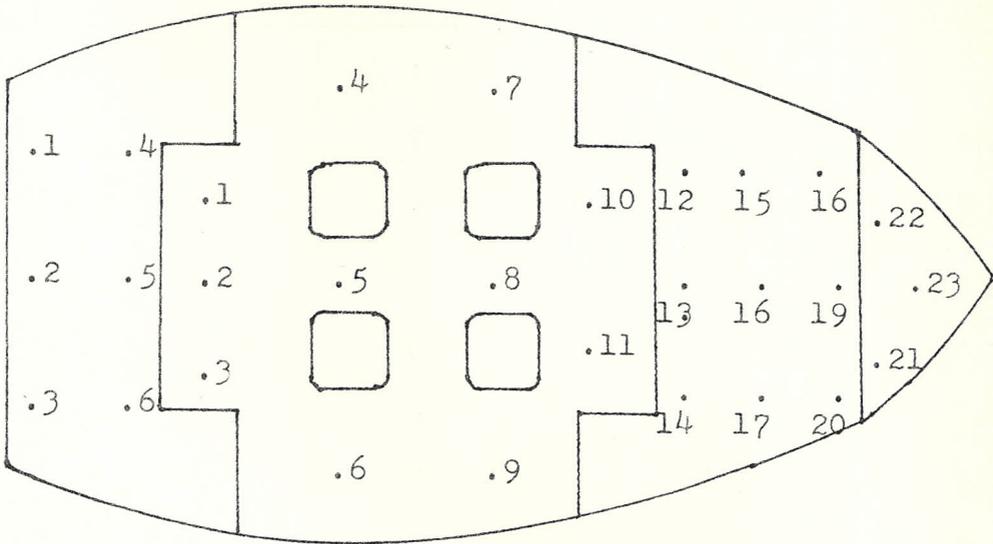
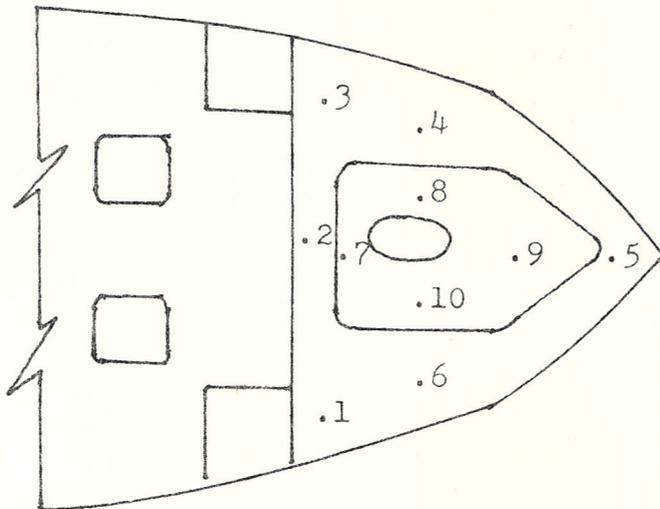
FIGURA 6. Sitios donde se realizó medición de espesores  
barco Pesquero "ELIZABETH F"

- Los valores que se indican en la tabla XI corresponde al valor menor de tres (3) lecturas efectuadas en cada sección'
- La medición de espesores se realizó en los sitios indicados en la figura 6.

- Zonas donde se encuentra ampollada la pintura y sitios donde hay principios de corrosión eliminarla y luego, cubrir con pintura anticorrosiva.
- Se recomienda limpiar periódicamente los ánodos de sacrificio para evitar acumulación de desechos de corrosión y así cumpla con su función
- Se recomienda tener cuidado en la zona aire-agua, debido que aquí se produce corrosión mas notable.

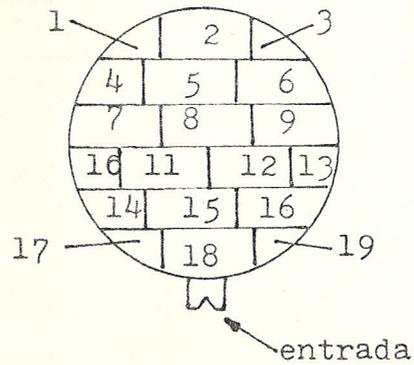
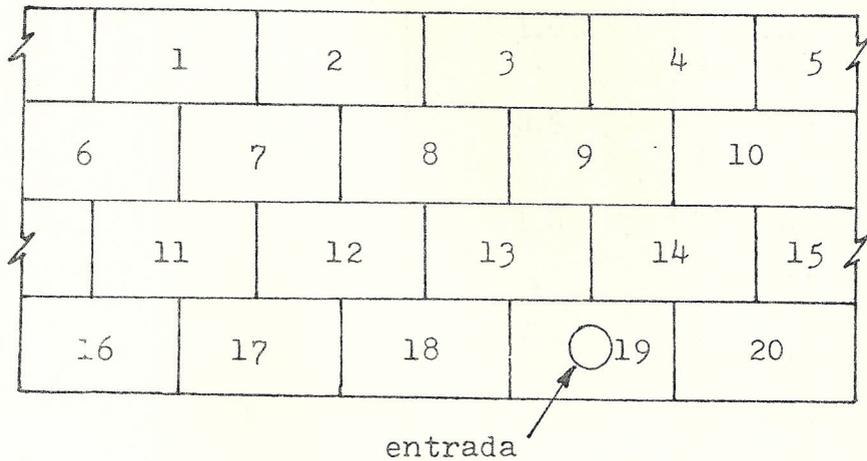
FIGURA 7. Posición de las planchas del fondo y paredes del tanque

- del tanque ha sido removida en un 90%. No se observó señales de - pintura anticorrosiva en las paredes del tanque.
- Todas las planchas de las paredes se encuentran corroidas uniformemente, y algunos presentan ataque corrosivo localizado especialmente en el área de los remaches.
  - El detalle de grado de corrosión y deterioro de las planchas se - indican en la tabla XII.
  - La ubicación de cada plancha se indica en las figuras 7.

- Todas las planchas de las paredes cumplen con el espesor nominal recomendado por el Código API 650, por lo que puede seguir siendo usado previa limpieza y remoción de los productos corrosivos.

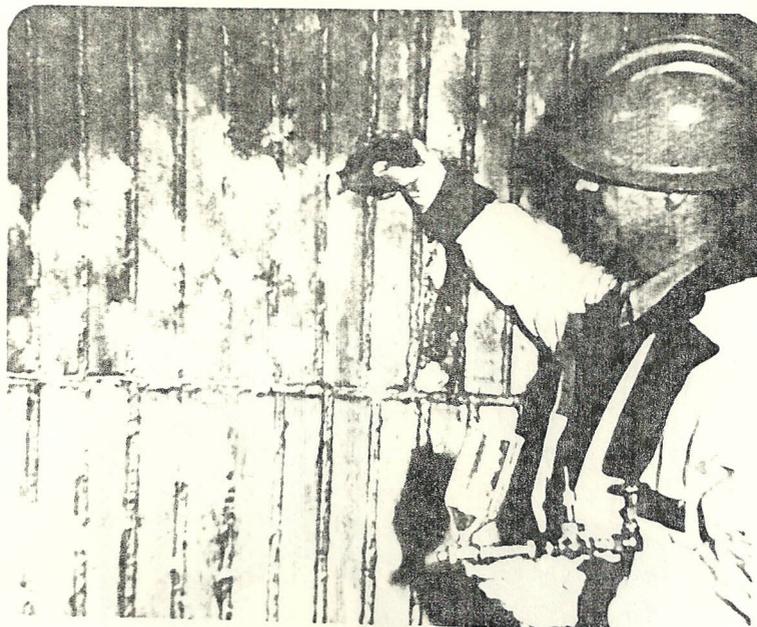
(a)

FIGURA A 16. Inspección con partículas magnéticas secas.- a) Forma de aplicar partículas magnéticas.- b) Marcas de fisuras y - corrosión en la base de un tubo.
