ESCUELA SUPERIOR POLITÉCNICA DEL LITORAL

“Desarrollo de un Programa de Inspección bajo Análisis de Riesgo
Aplicado a la Caldera Acuatubular YB-7005 en la Refinería Estatal
de Esmeraldas”

TESIS DE GRADO

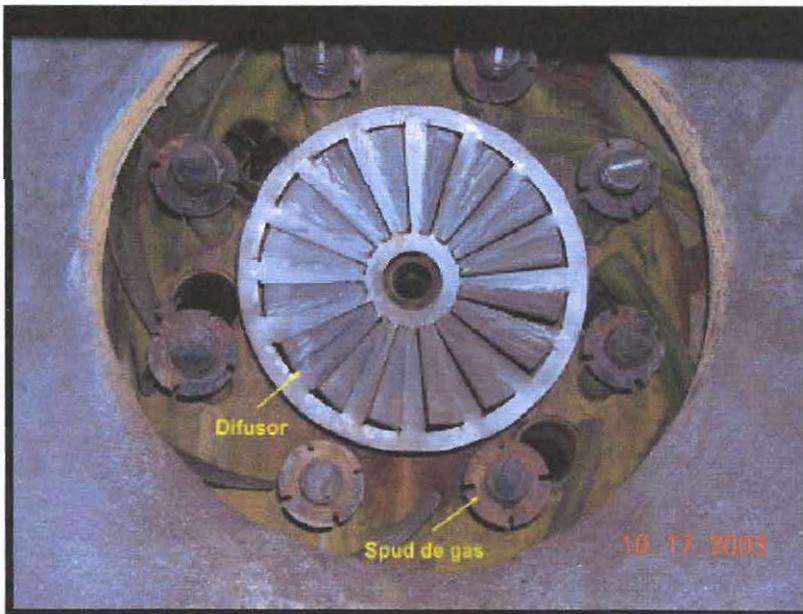
FIGURA 2.16. QUEMADOR N° 3 DE LA CALDERA YB-7005.

Los quemadores fueron observados en buenas condiciones, sin embargo en anteriores inspecciones se ha notado que los

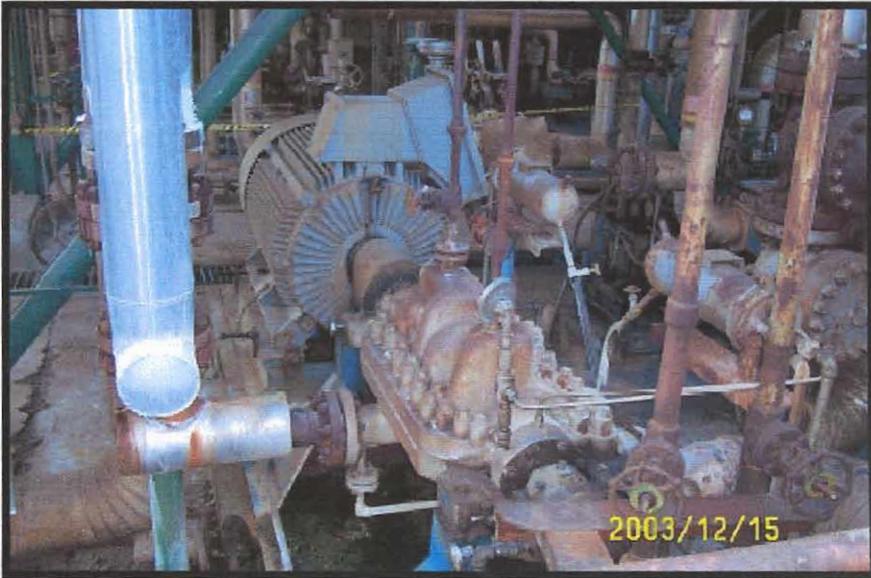
Adicionalmente se inspeccionó la bomba de alimentación del combustible de la caldera y la bomba de alimentación de agua. Estos equipos tienen la particularidad de que pueden ser accionados tanto por energía eléctrica como con vapor. No hay indicios de daño, sin embargo, debido a las condiciones de operación algunas zonas del equipo, especialmente en la bomba de alimentación de agua, presentaban zonas con corrosión tal como se muestra en la figura 2.21. En esta ilustración se aprecia la bomba que es accionada mediante el motor eléctrico.

FIGURA 2.21. BOMBA DE AGUA DE ALIMENTACION A LA CALDERA.

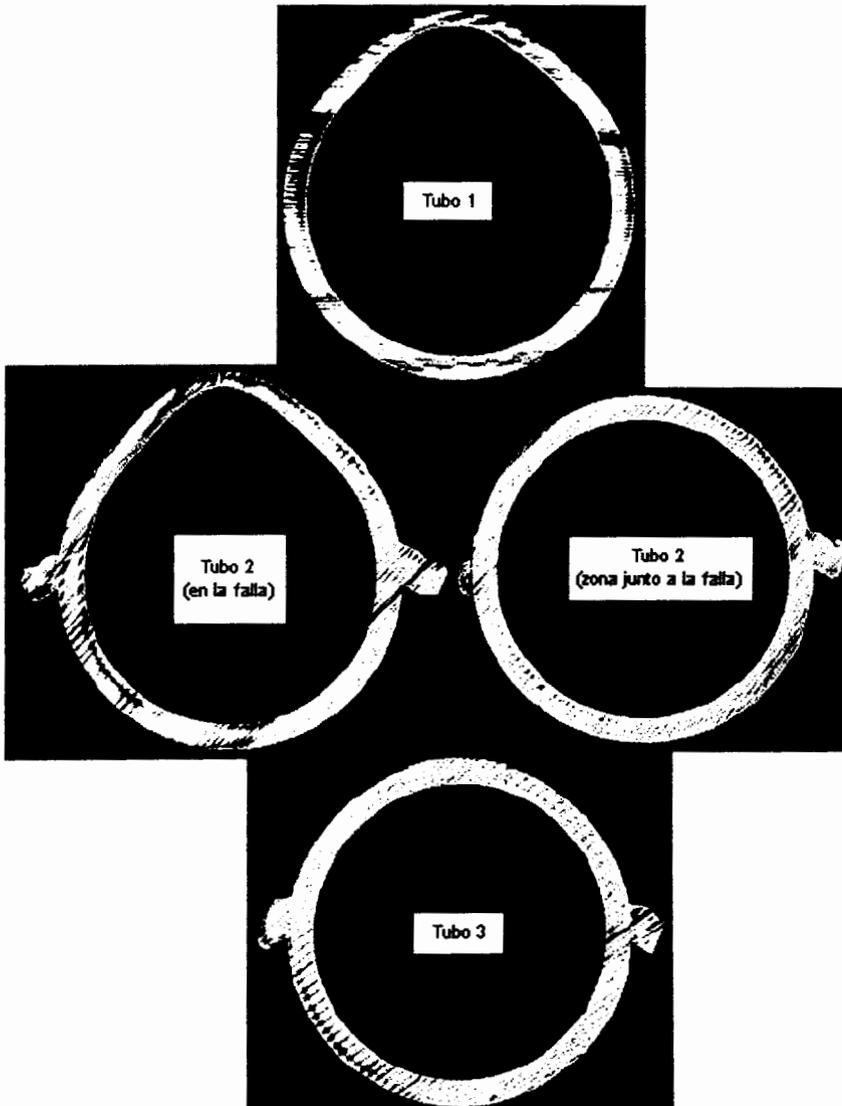
El primer tubo de muestra fue tomado de los de pantalla (tubo N° 17 contado desde la pared lateral izquierda), el mismo que presenta un ampollamiento pero sin falla. El segundo tubo fue tomado del techo (tubo N° 40 contado desde la pared lateral derecha), el mismo que presenta una rotura debida al ampollamiento. El tercer tubo fue tomado de la pared lateral derecha (tubo N° 32 desde la pared

frontal), este tubo no presenta daño aparente alguno. Los anillos tomados para realizar el análisis dimensional se indican en la figura 2.25, y los resultados obtenidos del análisis se detallan en las tablas 2.5 y 2.6.

FIGURA 2.25. ANILLOS DIMENSIONALES DE LOS TUBOS ANALIZADOS.

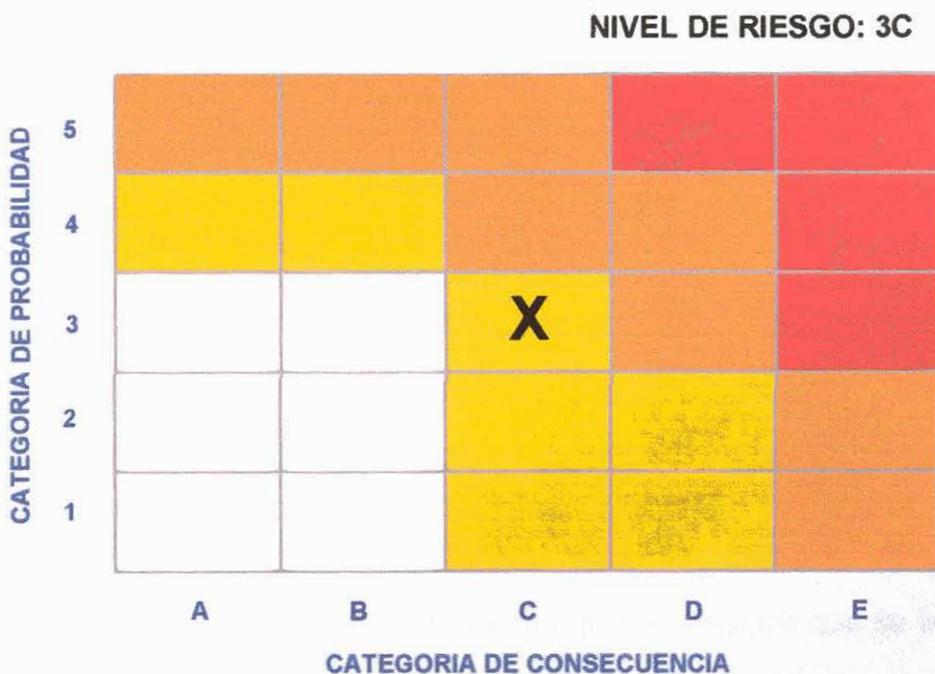
se encuentra todo el equipo que se analiza. Como se obtuvo un valor de probabilidad de **3** y un valor de consecuencia de **C**, el nivel de riesgo asociado al equipo es **3C**, el mismo, que de acuerdo a la matriz indicada e la norma API 581 matriz, indica equipo se encuentra en un nivel de riesgo medio, tal y como se indica en la figura 3.1

FIGURA 3.1. NIVEL DE RIESGO DE TODA LA CALDERA DE ACUERDO A LA NORMA API 581.

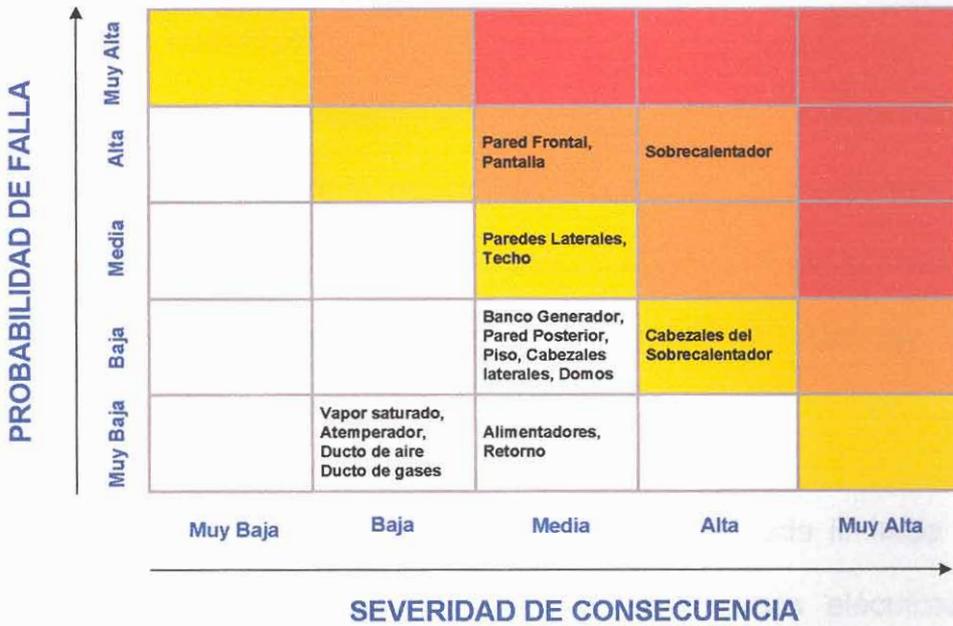
De manera similar, se puede presentar el nivel de riesgo en el que se encuentra cada componente del equipo en base a los

resultados obtenidos en las tablas 3.2 y 3.4 sugeridas por la norma ASME. Este resultado se da en la figura 3.2.

FIGURA 3.2. NIVELES DE RIESGO DE LOS ELEMENTOS DE LA CALDERA.

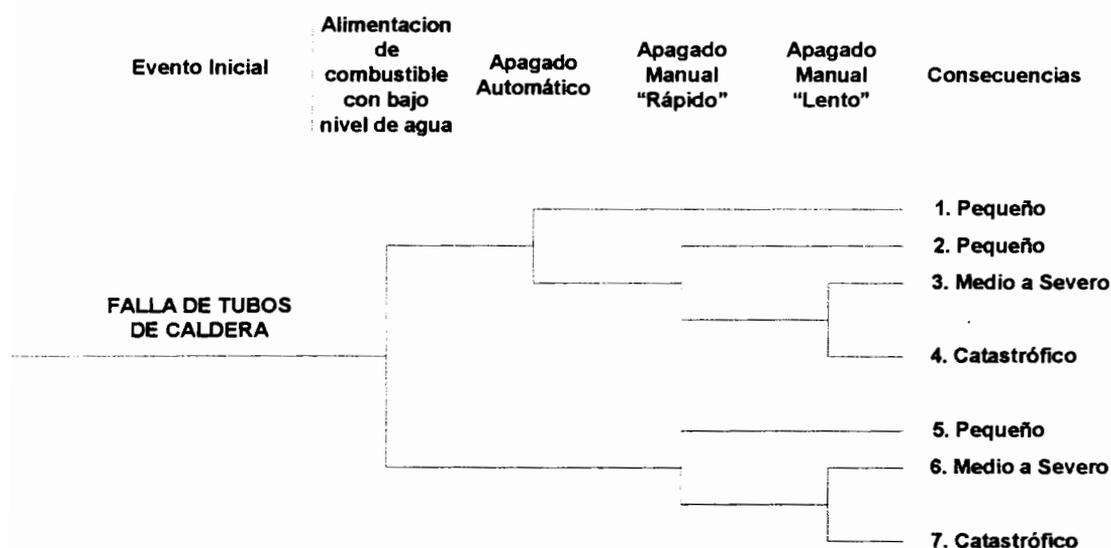
En la figura 3.3 se indica el árbol de eventos para el caso de que exista una falla en los tubos de una caldera, similar al incidente que reportado.

Nótese que siguiendo la secuencia si se dejaba por un mayor tiempo operar a la caldera en esas condiciones, las consecuencias serían catastróficas.

FIGURA 3.3. ARBOL DE EVENTOS PARA UN EVENTO DE FALLA DE TUBOS DE CALDERA.

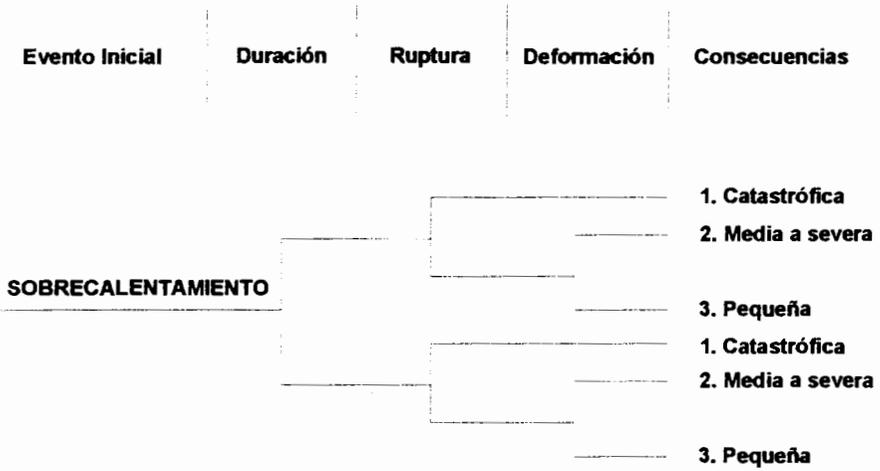
En la figura 3.4 se indica un árbol de eventos para el supuesto caso que existiese un evento de sobrecalentamiento.

FIGURA 3.4. ARBOL DE EVENTOS PARA UN EVENTO DE SOBRECALENTAMIENTO.
