ESCUELA SUPERIOR POLITECNICA DEL LITORAL

**"REPARACION DE UN EJE DE COLA
CON HELICE DE PASO VARIABLE
DE UNA MOTONAVE DE 1050
TONELADAS DE PESO MUERTO"**

INFORME TECNICO

1994

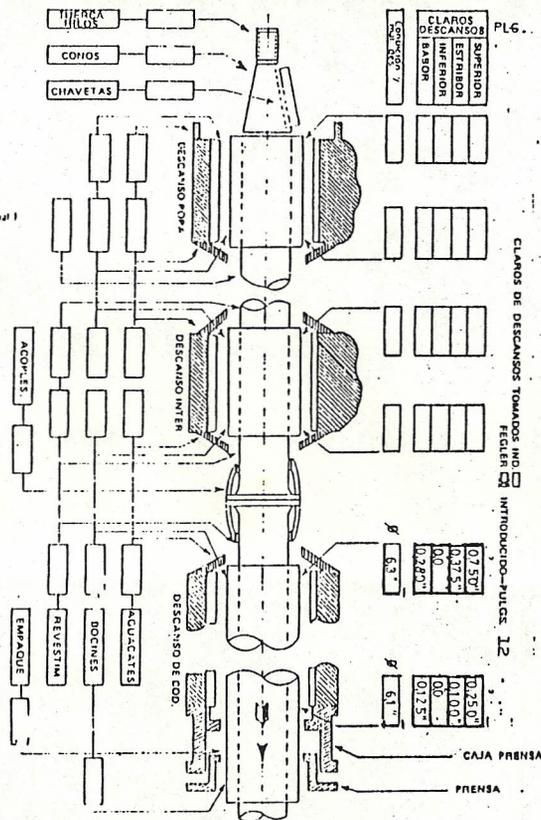
Fig.-19. Claros de entrada a dique

- Extracción de pernos de fijación entre la brida de amarre y brida del eje de empuje,
- Extracción de los pernos que unen las dos mitades de la brida de amarre y desmontaje de la misma,
- Desmontaje de las partes del sello interior.
- Extracción del protector-guardacabos en el codaste,
- Rotación del eje de cola a fin de desenroscar el eje control de paso del vástago del pistón en el interior del eje de empuje.
- Desmontaje del barón y pala en el sistema de gobierno (figs. # 17-18).
- Toma directa (calibrador de linternas) de claros en los bocines de codaste y prensa; e indirecta (diferencia de diámetro) en los bocines de limera y tintero (fig. # 19).
- Por encontrarse solamente los claros del sistema de propulsión fuera del rango permisible, indicados en

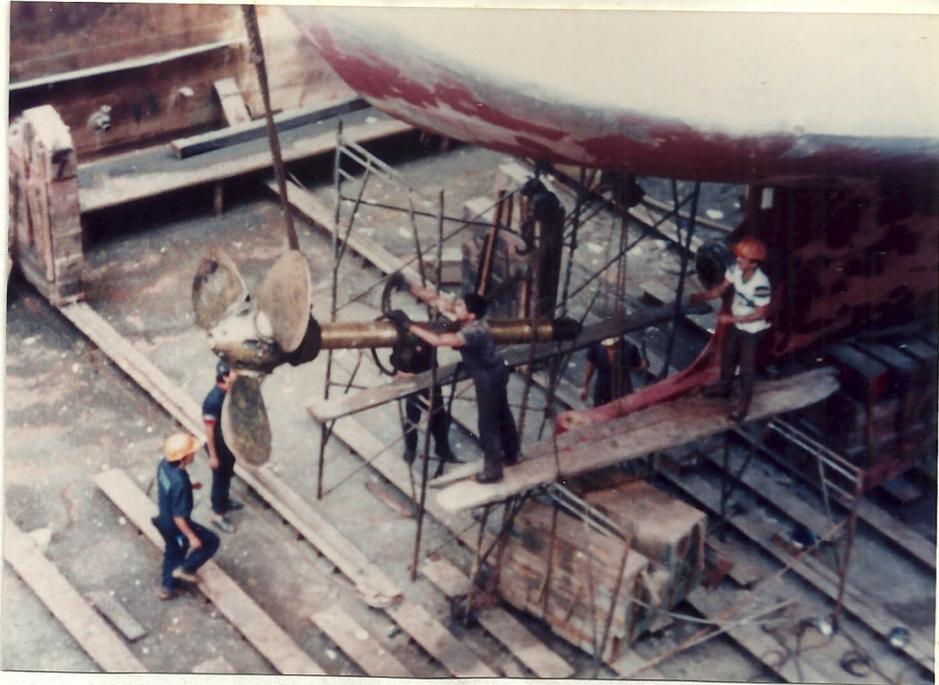
Fig.- 20. Desmontaje del conjunto eje hélice

- Extracción del conjunto eje de cola-hélice (fig. #20).
- Desacoplamiento del conjunto (figs. # 21 y 22).
- Envío de eje de cola y eje control de paso a los talleres de ASTINAVE, para proceder a la verificación de las deflecciones de los mismos.
- Desmontaje de la parte fija del sello exterior.
- Extracción de los bocines de codaste y prensa, por detectar a simple vista deterioro, comprometiendo al tubo portabocín (figs. # 23 y 24).

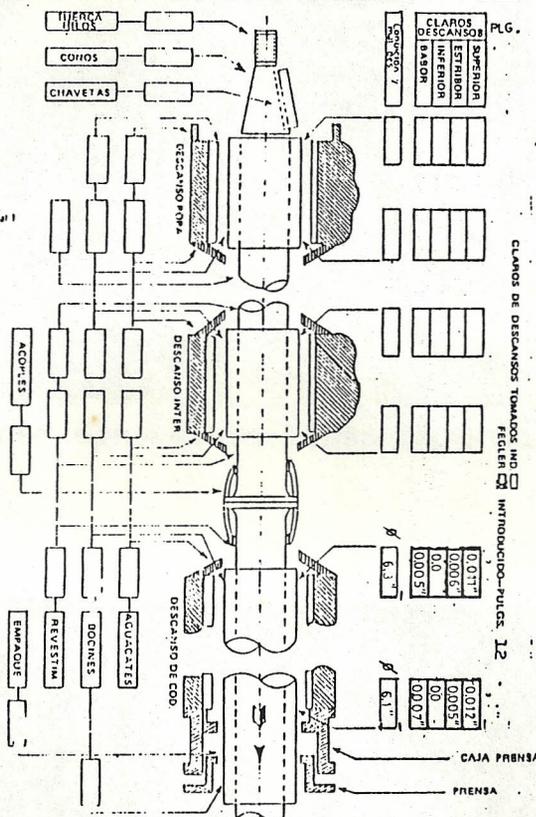
Fig.- 38 Claros de salida del dique

- Verificación de alineamiento túnel-máquina (fig. # 42).
- Montaje de bocines (fig. # 43).
- Montaje de eje-hélice.
- Montaje de barón y pala.
- Toma de claros de salida (fig. # 38).
- Colocación de las aspas de la hélice en su posición neutra.
- Fijación de brida de amarre al eje de cola, mediante chaveta y pernos respectivos.
- Acoplar el eje control de paso al vástago del pistón en el eje de empuje.
- Acoplamiento de los sellos interior-exterior, y circuito de enfriamiento (figs. # 44 y 45).
- Llenado del túnel con aceite, para verificar la estanqueidad en el mismo.
- Inyectado de grasa al interior del eje de cola y hélice, utilizando la respectiva pistola.
- Instalación del protector-guardacabo.
